## BITACORA ELECTRÓNICA DE OBRA

<b>Confirma Bitacora:</b> Si	<b>Nro Informe:</b> 60	<b>Fecha Informe:</b> 21-10-2020	<b>Nombre De La Obra:</b> Corredor vial Lima-Canta-Huayllay-Dv. Cochamarca-Emp. PE 3N Obras de Rehabilitación y Mejoramiento	<b>Personal Encargado:</b> LUZMILA GUERRA MOTTA
---------------------------------	---------------------------	-------------------------------------	---	--

SALDO DE OBRA: "MEJORAMIENTO, REHABILITACIÓN Y CONSERVACIÓN POR NIVELES DE SERVICIO DEL CORREDOR VIAL, LIMA – CANTA – HUAYLLAY – DV. COCHAMARCA – EMPALME PE 3N"

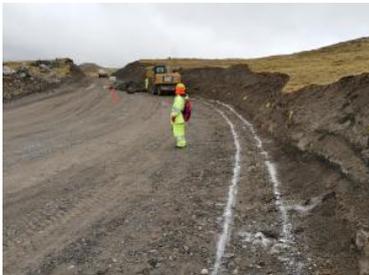
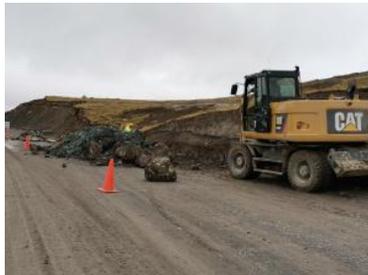
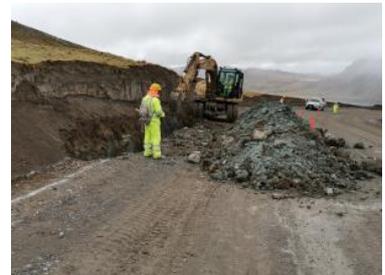
**Actividades:**  
**OBRAS INICIALES: TRAMO 2**  
**PROGRESIVA: KM 52+528 A KM 52+270**  
 600Obras de Arte  
 601.AExcavación No Clasificada para Estructuras  
 265.BSub dren profundo

- 1 Personal: 1 personal de piso y 2 vigías  
 Equipos: 1 excavadora sobre neumáticos con operador  
 El material producto de excavaciones se viene acumulando a un lado de las actividades en proceso.

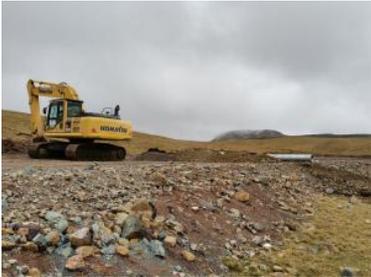
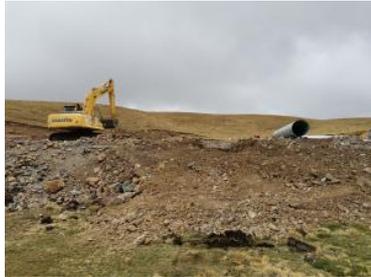
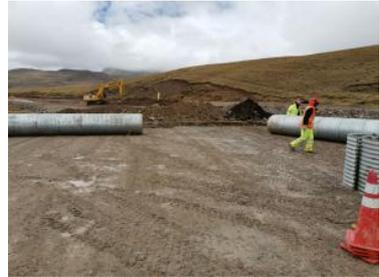
**Actividades:**  
OBRAS INICIALES: TRAMO 2  
PROGRESIVA: KM 59+829  
600Obras de Arte  
601.AExcavación No Clasificada para Estructuras

Personal: 1 Capataz, 1 personal de piso y 2 vigías  
Equipos: 1 excavadora sobre oruga y 2 volquetes con sus respectivos operadores  
El material producto de excavaciones se viene acumulando a un lado de las actividades en proceso.

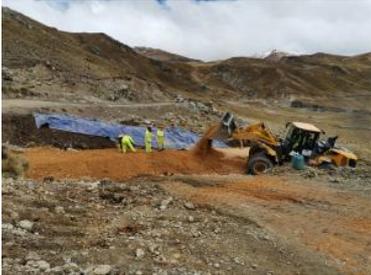
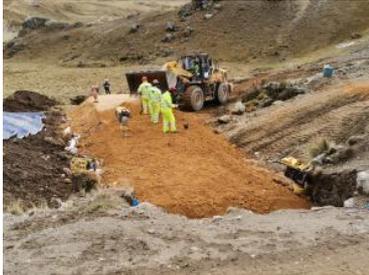
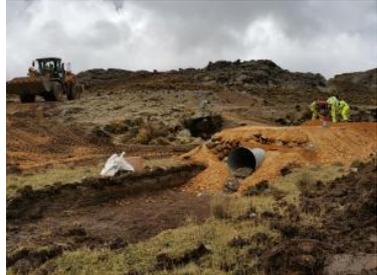
**Actividades:**  
OBRAS INICIALES: TRAMO 2  
PROGRESIVA: km 70+662.  
600Obras de Arte  
605.ARelleno para Estructuras

3 Personal: 3 ayudantes  
Equipos: 1 cargador frontal con operador y 3 vibro pisón.  
El material para relleno de estructuras fue previamente transportado de la cantera Volcán 1, ubicada en el km 77+000.  
Actividades verificadas por personal auxiliar de la Empresa Contratista CRBC

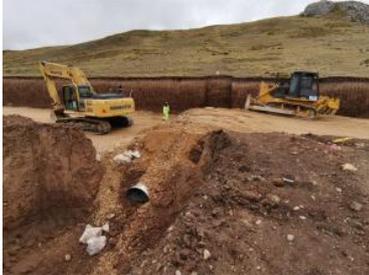
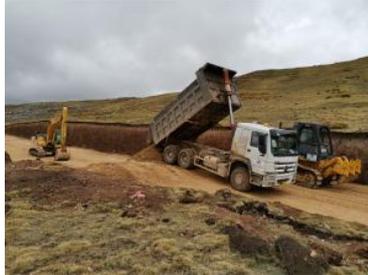
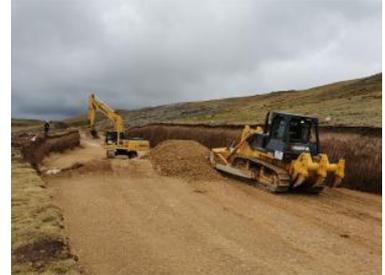
Personal: 1 Capataz, 2 personales de piso y 2 vigías  
 Equipos: 1 excavadora sobre orugas, 1 tractor sobre orugas, 1 rodillo y 7 volquetes, con sus respectivos operadores  
 El material para Mejoramiento de Suelos a Nivel de Subrasante, es transportado de la cantera Volcan 2 ubicada en el km 77+000

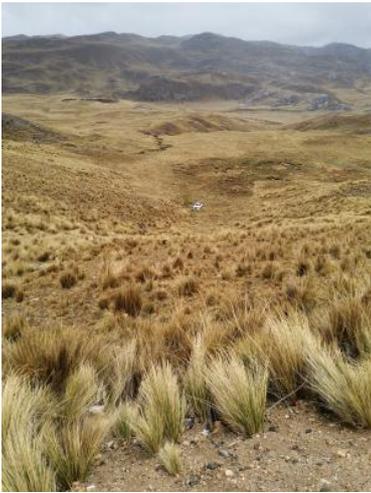
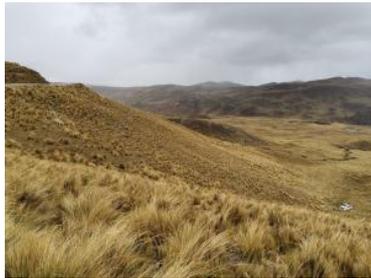
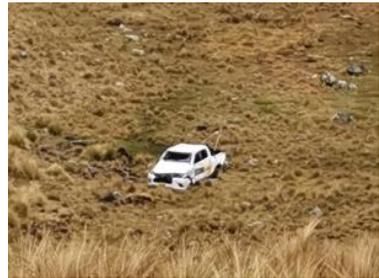
**Actividades:**  
OBRAS INICIALES: TRAMO 2  
PROGRESIVA: KM 73+600 APROXIMADAMENTE  
ACCIDENTE VEHICULAR CON DAÑOS PERSONALES Y MATERIALES  
DESBARRANCO DE CAMIONETA PRIVADA

En horas de la noche del día de ayer una camioneta (aparentemente de una de las minas que opera en el área de influencia del proyecto) se desbarranco a una profundidad aproximada de 50 m, a la altura del km 73+600. Tomándose conocimiento de dos personas heridas que fueron evacuadas para las primeras atenciones al centro de salud en Huayllay. Es preciso indicar que al final de la curva (por donde venía la camioneta), no se cuenta con señalización provisional alguna.

**CDescripcion \_\_\_\_\_:**  
EN HORAS DE LA NOCHE DEL DÍA DE AYER UNA CAMIONETA (APARENTEMENTE DE UNA DE LAS MINAS QUE OPERA EN EL ÁREA DE INFLUENCIA DEL PROYECTO) SE DESBARRANCO A UNA PROFUNDIDAD APROXIMADA DE 50 M, A LA ALTURA DEL KM 73+600. TOMÁNDOSE CONOCIMIENTO DE DOS PERSONAS HERIDAS QUE FUERON EVACUADAS PARA LAS PRIMERAS ATENCIONES AL CENTRO DE SALUD EN HUAYLLAY.  
ES PRECISO INDICAR QUE AL FINAL DE LA CURVA (POR DONDE VENÍA LA CAMIONETA), NO SE CUENTA CON SEÑALIZACIÓN PROVISIONAL ALGUNA.
