BITACORA ELECTRÓNICA DE OBRA

Confirma Bitacora: Si	Nro Informe: 068	Fecha Informe: 22-10-2020	Nombre De La Obra: Carretera Oyon- Ambo, Tramo II: Dv. Cerro de Pasco- Dv. Chacayan	Personal Encargado: BORIS WALTER AYLLÓN CARCELÉN
---------------------------------	----------------------------	-------------------------------------	---	---

OBRA: Mejoramiento de la Carretera OYON - AMBO TRAMO 2 DESVIO CERRO DE PASCO DESVIO CHACAYAN

TRAMO 2 progresiva km. 181+000 a la progresiva km. 230+000

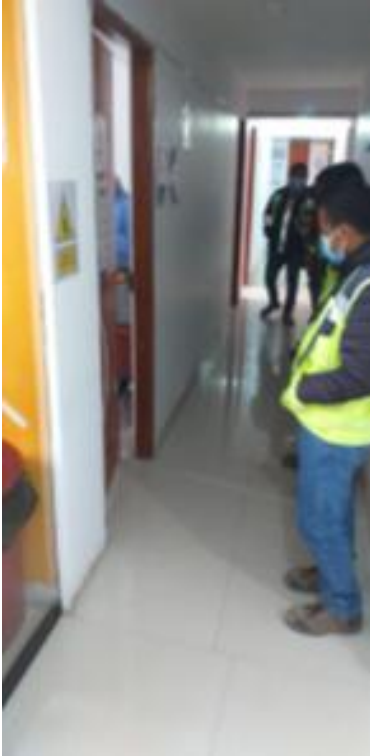
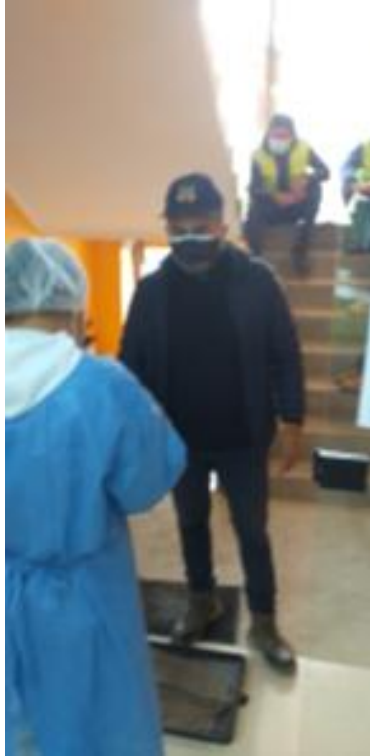
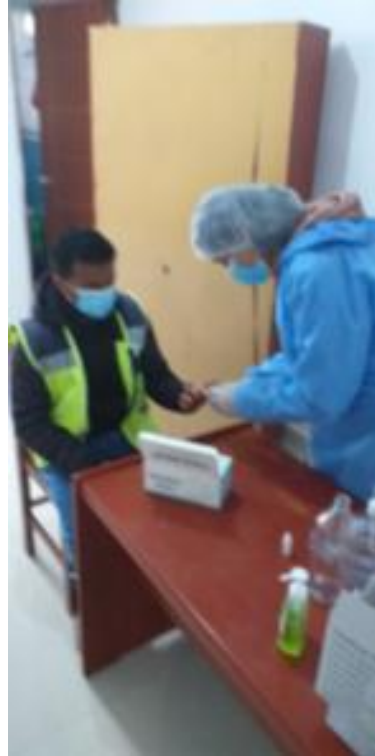
Actividades:
PROGRESIVA 214+500
VISITA DE MONITOREO A LAS OFICINAS DE LA SUPERVISIÓN: Se realiza visita de monitoreo a las instalaciones de la Supervisión

CDescripcion _____:
En la progresiva Km. 214+500 dentro del poblado de Yanahuanca se ubica las oficinas de la Supervisión CONSORCIO OYON CHACAYAN, donde el día de hoy se esta realizando la prueba rápida del COVID-19 a todo el personal de la Supervisión. Durante todo el día de hoy se dedicó a la realización de la prueba rápida y en horas de la tarde se realizo la fumigación y desinfección de todas las oficinas de la Supervisión. Se desconoce el resultado de las pruebas rápidas , efectuado el día de hoy.

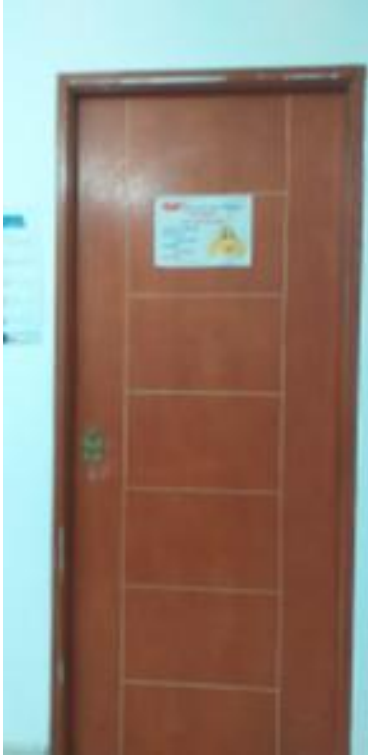
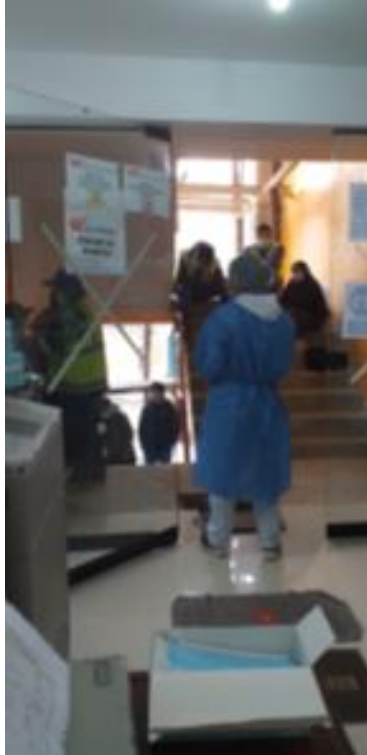
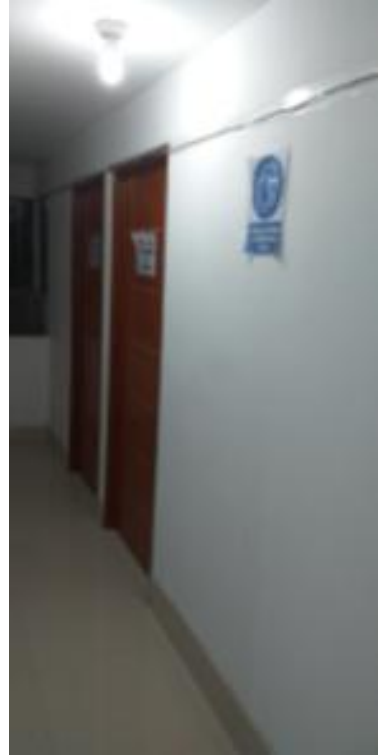
PROGRESIVA 214+500 VISITA DE MONITOREO A LAS OFICINAS DE LA SUPERVISIÓN: Se realiza visita de monitoreo a las instalaciones de la Supervisión

En la progresiva Km. 214+500 dentro del poblado de Yanahuanca se ubica las oficinas de la Supervisión CONSORCIO OYON CHACAYAN, donde el día de hoy también solicitó el cuaderno de obra y el llenado de las planillas de asistencia del personal de Supervisión. Se realizó un control de asistencia in situ de todo el personal especialista, técnico y administrativo de la Supervisión.

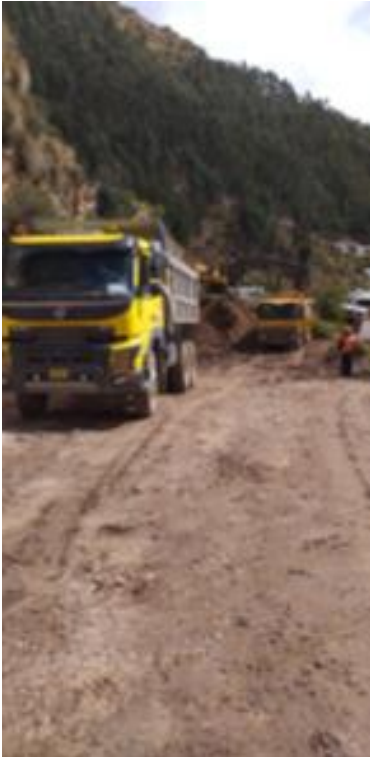
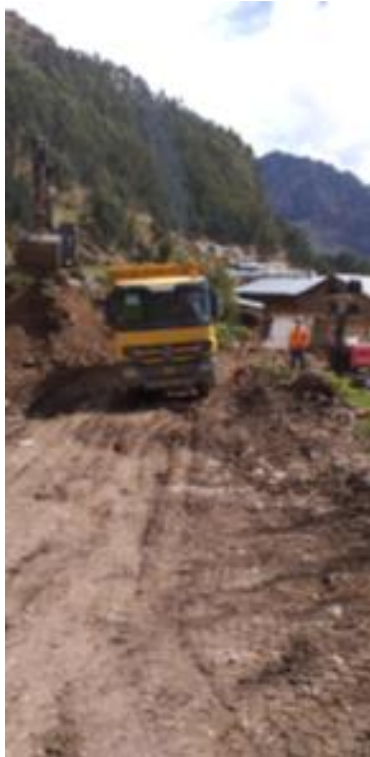
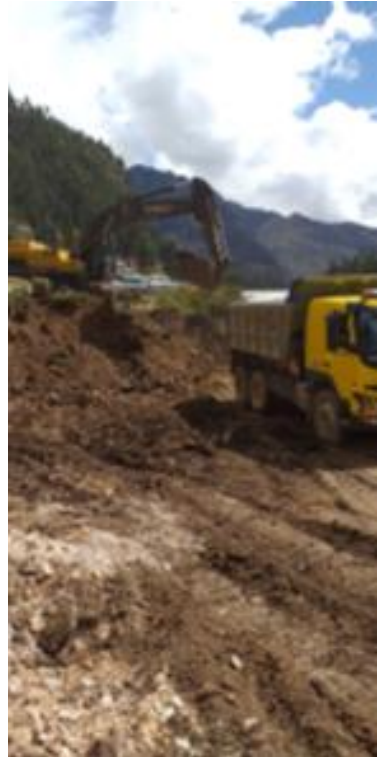
Actividades:
PROGRESIVA KM. 204+840
200.0 MOVIMIENTO DE TIERRAS: Partida 207.A PERFILADO Y COMPACTADO EN ZONAS DE CORTE: 700.0 TRANSPORTES: partida 700.H TRANSPORTE DE ELIMINACION DE MATERIAL A DME PARA D> 1KM.

CDescripcion _____:
En la progresiva Km. 204+840 Se realiza el perfilado en zonas de corte y se realiza la carga y transporte del material. Se utiliza una excavadora de oruga y 16 volquetes, trabajan:1 capataz, 2 obreros, 16 choferes, 2 vigias, 1 especialista en producción y asistente.

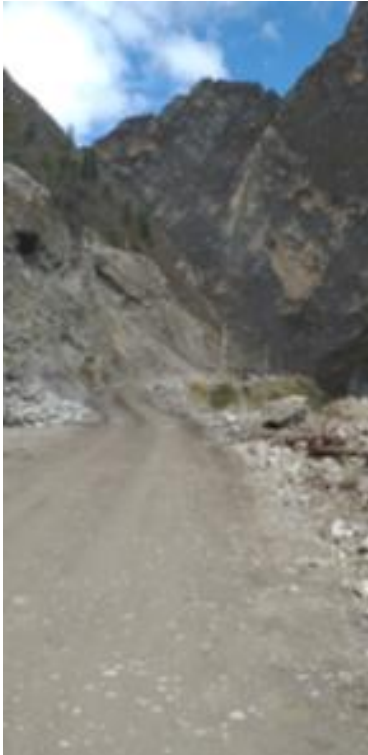
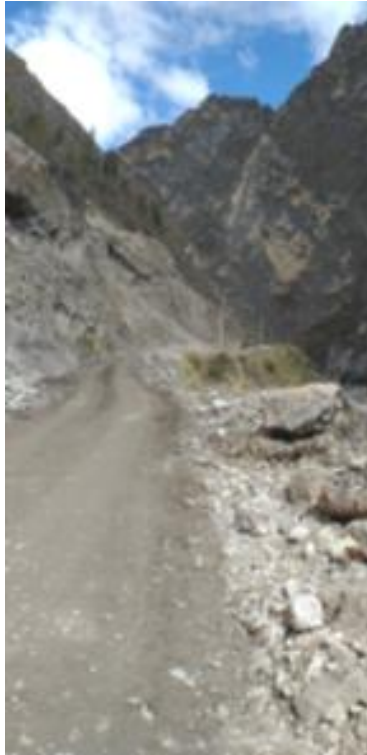
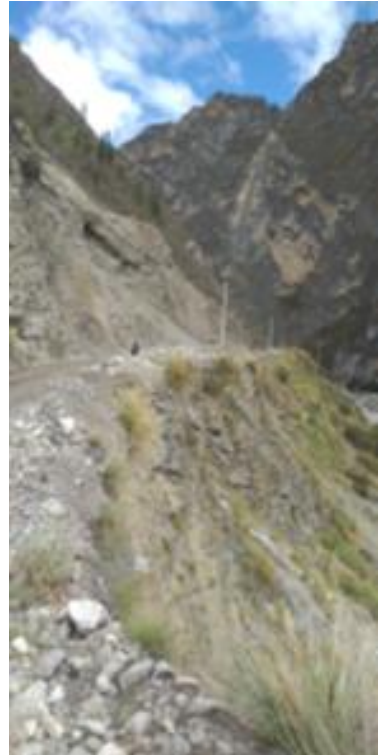
PROGRESIVA KM. 208+250

200.0 MOVIMIENTOS DE TIERRAS: 207.A PERFILADO Y COMPACTADO EN ZONAS DE CORTE: Se realiza la construcción de terraza con el corte en el talud superior de la montaña.

En la progresiva KM. 208+250 se realiza el corte del talud superior y construcción de terraza. Donde una excavadora de oruga trabaja a una altura de 20 metros encima de la carretera y abajo un cargador frontal se encarga de recoger el material caído y acomodarlo para la carga y el transporte. Trabajan: 1 capataz, 4 obreros, 2 vigias.

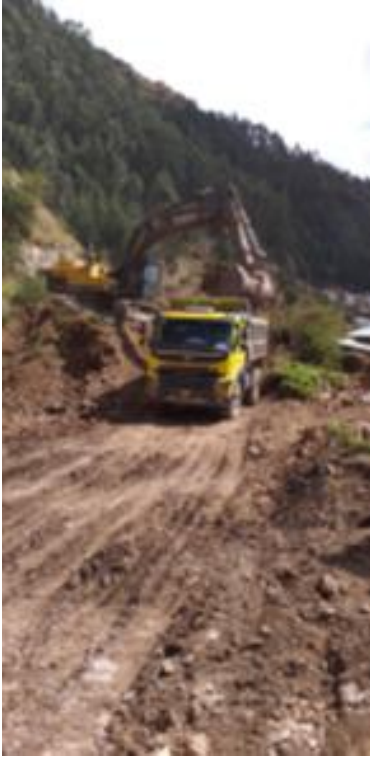
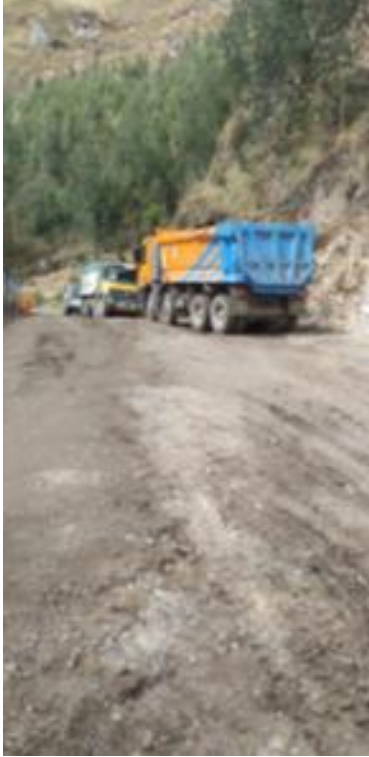
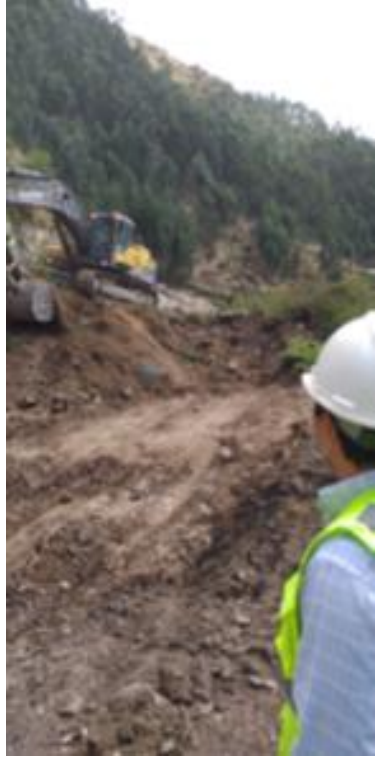
Actividades:
PROGRESIVA KM. 204+860
700.0 TRANSPORTES: partida 700.H TRANSPORTE DE ELIMINACIÓN DE MATERIAL A DME PARA D> 1KM. : se realiza el transporte de material desechable

CDescripcion_____:
En la progresiva KM. 204+860 se realiza el transporte de material producto del corte hacia el DME ubicado en el KM. 187+770, Se utilizan 16 volquetes, trabajan: 1 capataz, 2 obreros, 16 choferes, 2 vigias, 1 ing. de producción y asistente.

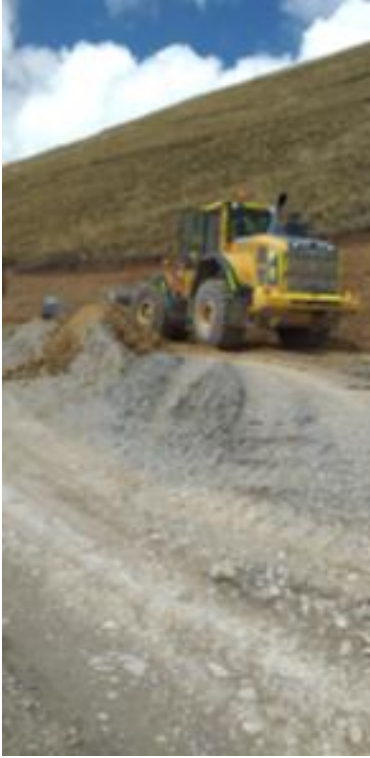
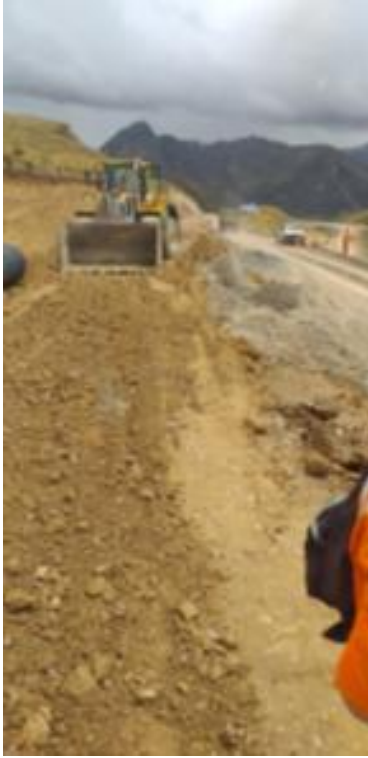
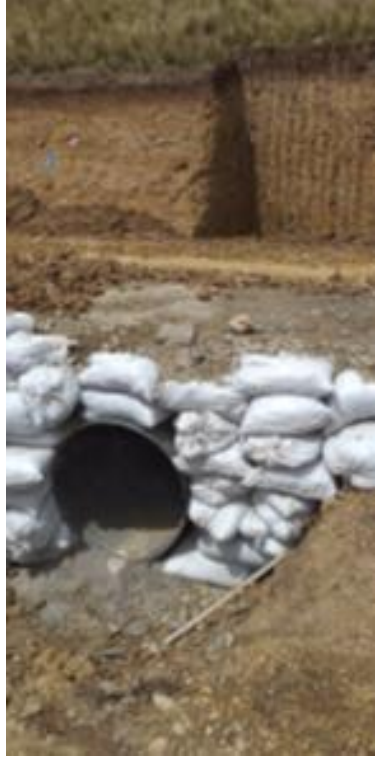
Actividades:
PROGRESIVA KM. 191+450
600.0 OBRAS DE ARTE Y DRENAJE: Partida 601.A EXCAVACIÓN NO CLASIFICADA PARA ESTRUCTURA: Partida 605.A RELLENO PARA ESTRUCTURAS:

CDescripcion _____:
En la progresiva Km. 191+450 se ha colocado alcantarilla en la mitad de la explanación y se ha rellenado el área excavada, ahora se realiza un acceso en esta área para iniciar la excavación en el margen derecho de la vía. Se utiliza un Cargador frontal para realizar el relleno. Trabajan: 1 capataz, 1 operador, 2 obreros, 2 vigías.

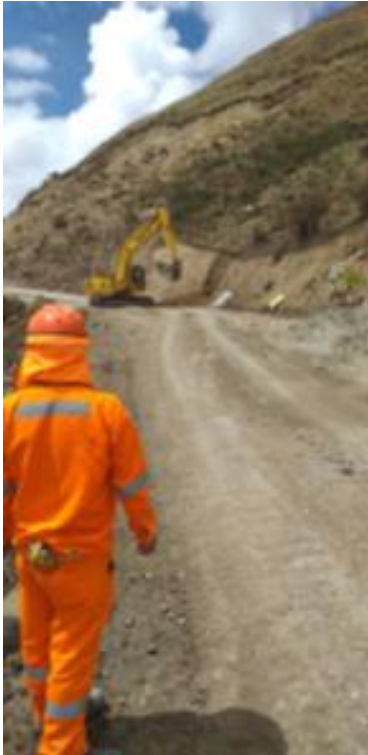
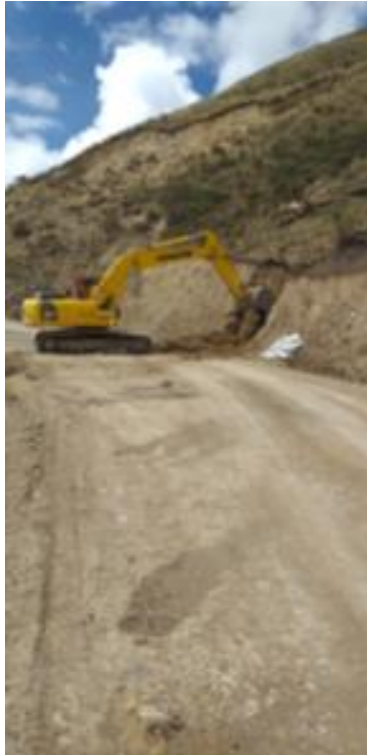
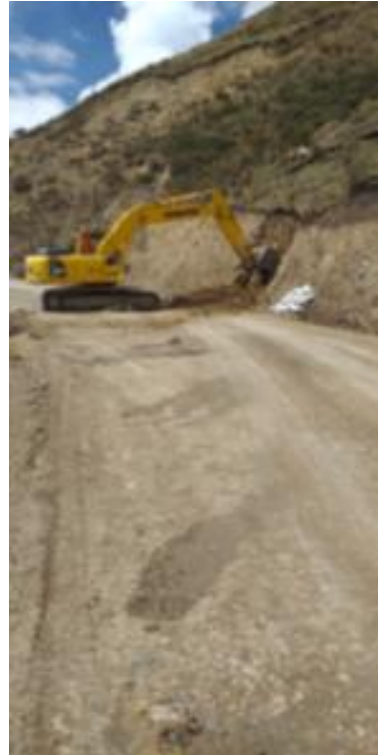
PROGRESIVA KM. 190+110
600.0 OBRAS DE ARTE Y DRENAJE: partida: 601.A EXCAVACION NO CLASIFICADA PARA ESTRUCTURA: se realiza la excavación para la colocación de alcantarilla

En la progresiva Km. 190+110 Se realiza la excavación para la colocación de alcantarilla metálica. Ya se ha colocado la mitad de alcantarilla en la explanación. Se excava la parte faltante para la colocación de la alcantarilla faltante y para el cabezal del mismo. Se utiliza una Excavadora de oruga y Trabajan en este frente de trabajo: 1 capataz, 2 obreros , 2 vigías.

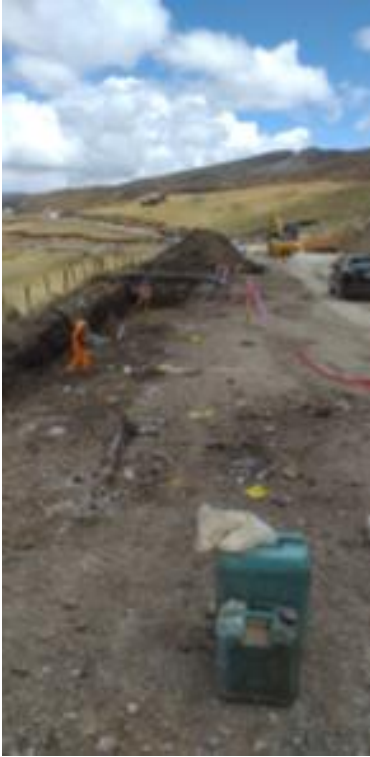
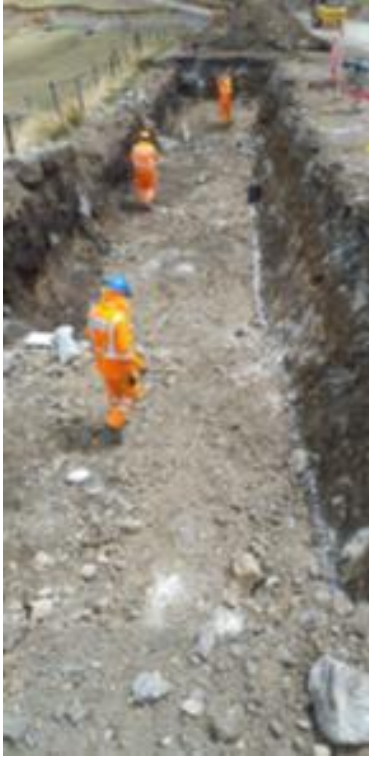
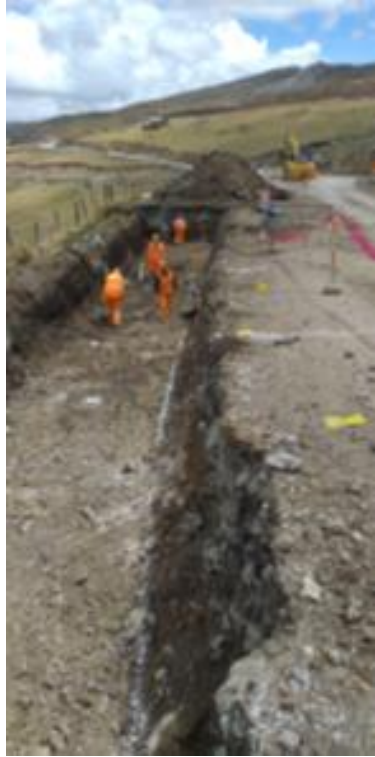
Actividades:
PROGRESIVA KM. 187+560
600.0 OBRAS DE ARTE Y DRENAJE: Partida 601.A EXCAVACION NO CLASIFICADA PARA ESTRUCTURA: Se realiza la excavación para la construcción de muro.

CDescripcion_____:
En la progresiva KM. 187+560 se realizo la excavación para la construcción de 30 m de muro de concreto ciclopeo, se utilizó una excavadora de oruga con accesorio de demolición, trabajan: 1 capataz, 1 operador, 3 obreros , 2 vigias

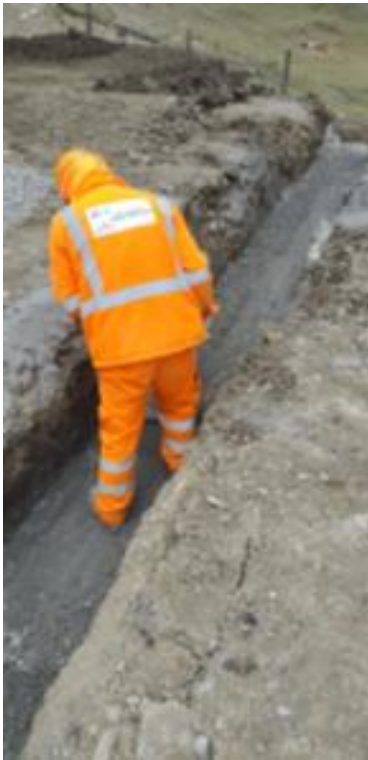
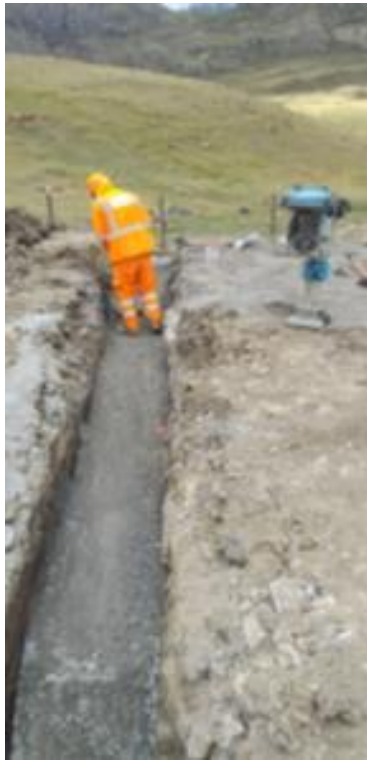
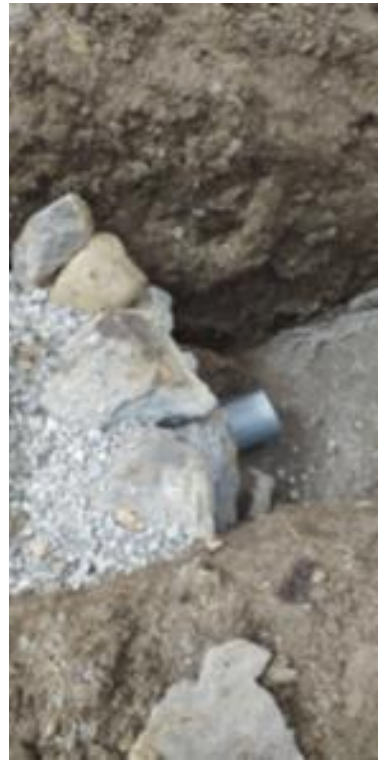
Actividades:
PROGRESIVA KM. 184+710
600.0 OBRAS DE ARTE Y DRENAJE: partida 605. A RELLENO PARA ESTRUCTURA:
Se realiza el relleno en zona de descarga de subdren

CDescripcion_____:
En la progresiva km. 184+710 se realiza el relleno en zona de descarga de sub dren ,
Se utiliza 1 vibroapisonador Trabajan: 1 capataz, 2 obreros , 2 vigias

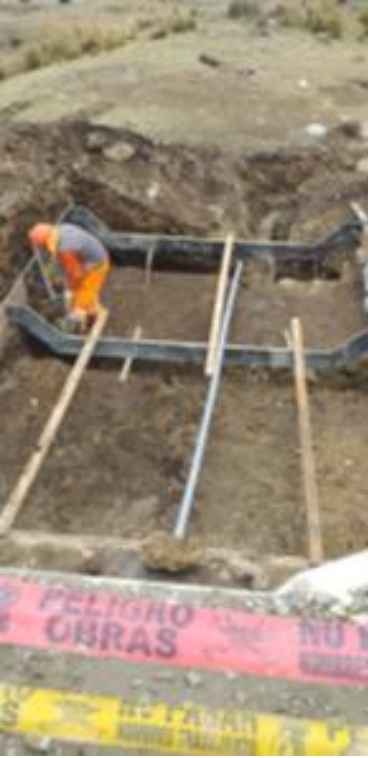
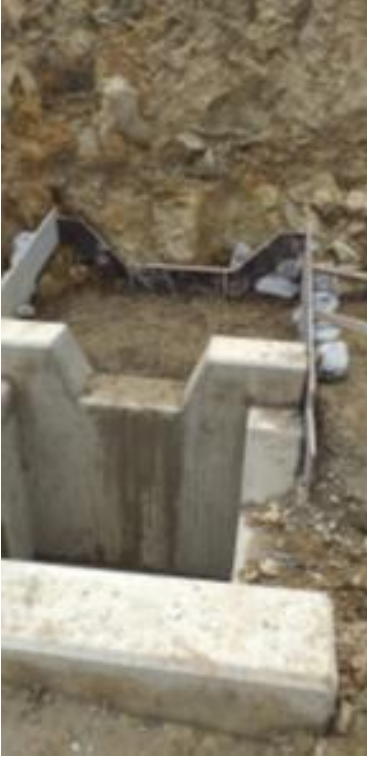
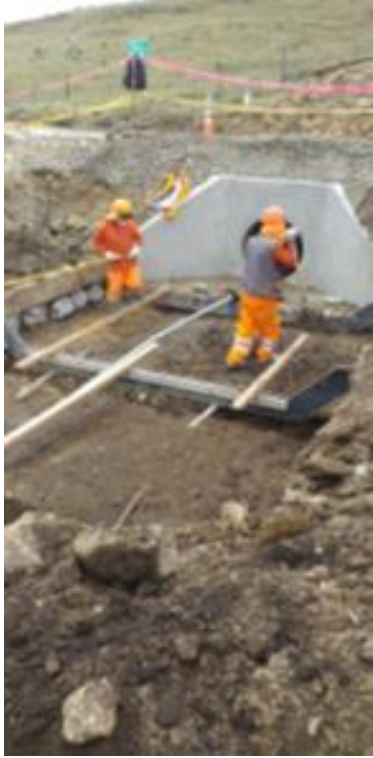
Actividades:
PROGRESIVA KM. 181+060
600.0 OBRAS DE ARTE Y DRENAJE: partida 612.A ENCOFRADO Y DESENCOFRADO PARA OBRAS DE ARTE: Se realiza el encofrado para la construcción de emboquillado

CDescripcion _____:
En la progresiva KM. 181+060 se realiza el encofrado para la construcción de emboquillado en ambos lados de la vía, en las salidas de alcantarillas. Trabajan 1 capataz, 4 obreros

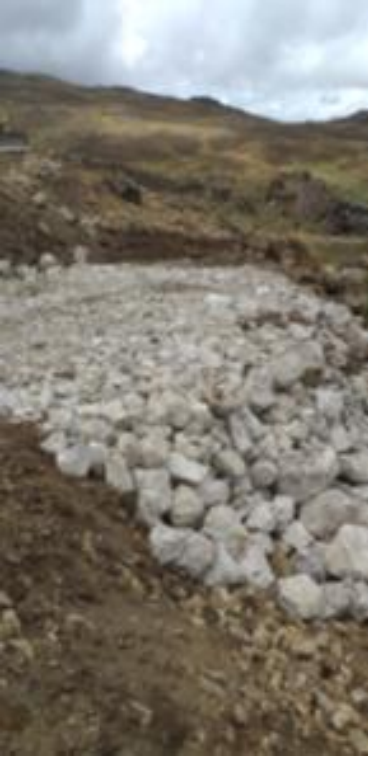
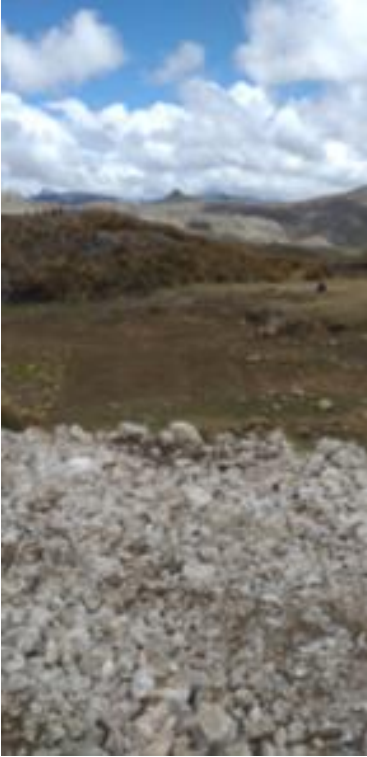
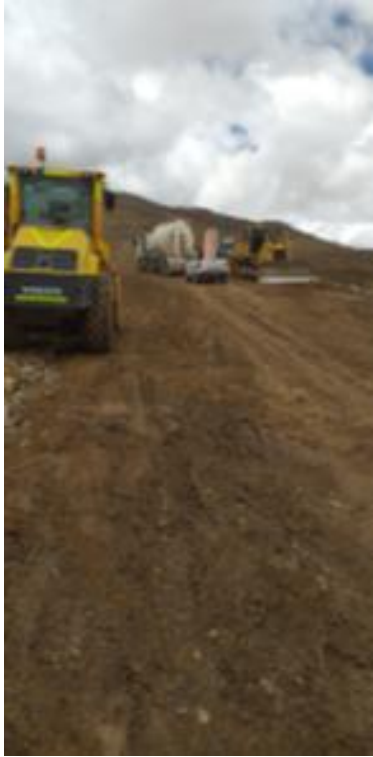
Actividades:
PROGRESIVA KM.181+050
100.0 TRABAJOS PRELIMINARES: Construcción de patio para pavimentadora

CDescripcion_____:
En la progresiva 181+050 en el margen izquierdo de la carretera se esta realizando la construcción de un patio para pavimentadora, donde se esta relleno un área con material rocoso. Se utiliza: 1 compactadora de rodillo y 1 tractor de empuje- trabajan: 1 capataz, 2 operadores, 2 obreros
