# BITACORA ELECTRÓNICA DE OBRA

<b>Confirma Bitacora:</b> Si	<b>Nro Informe:</b> 61	<b>Fecha Informe:</b> 22-10-2020	<b>Nombre De La Obra:</b> Corredor vial Lima-Canta-Huayllay-Dv. Cochamarca-Emp. PE 3N Obras de Rehabilitación y Mejoramiento	<b>Personal Encargado:</b> LUZMILA GUERRA MOTTA
---------------------------------	---------------------------	-------------------------------------	---	--

SALDO DE OBRA: “MEJORAMIENTO, REHABILITACIÓN Y CONSERVACIÓN POR NIVELES DE SERVICIO DEL CORREDOR VIAL, LIMA – CANTA – HUAYLLAY – DV. COCHAMARCA – EMPALME PE 3N”

## Panel Fotográfico de la Bitacora de Obras

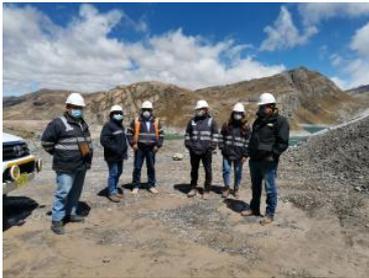
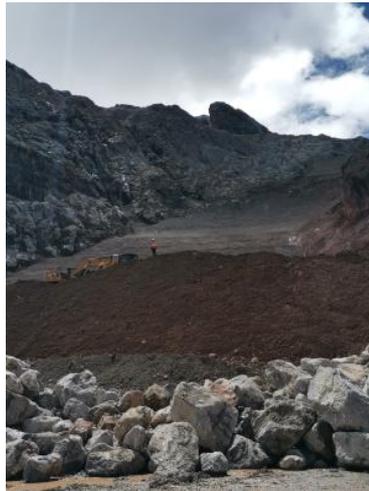
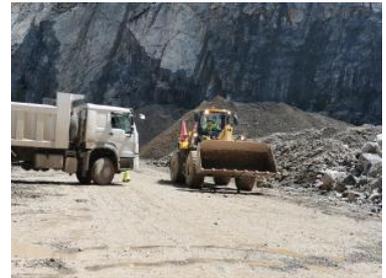
PROGRESIVA: 36+850

EVALUACION EN CANTERA POR PARTE DE PERSONAL PROFESIONAL DE LA EMPRESA CONTRATISTA CRBC Y LA SUPERVISION EXTERNA DE OBRA

Se realiza preparación y carguío de material para relleno en estructuras como alcantarillas y sudren (parte superior).

La Supervisión de Obra, sugirió, entre otros, la implementación en la cantera de una zaranda u otro equipo mecánico semejante a fin de seleccionar el material para su uso en otras actividades conformantes del proyecto.

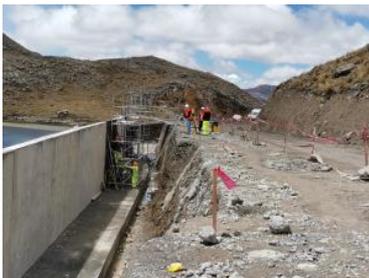
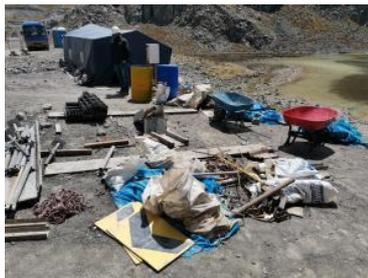
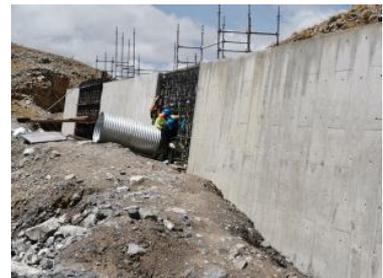
OBRAS INICIALES: TRAMO 2  
 PROGRESIVA: km 39+990 al km 40+129  
 500Obras Complementarias  
 501Muro de Concreto Armado  
 612.AEncofrado y Desencofrado  
 622.BTubería Corrugada de Acero Galvanizado Circular de 0.90 m de diámetro

Personal: 1 capataz, 2 operarios, 1 oficial, 1 ayudantes, 2 vigías  
 Equipos: 2 motobomba (de 3" y 4").  
 Se aprecia deslizamiento de material en el km 40+100 aproximadamente, sugiriéndose las medidas preventivas del caso, a fin de evitar incidentes y/o accidentes en el trabajo.  
 Se verifica que, el lavamanos, no cuenta con agua para su finalidad, tampoco se cuenta con jabón o semejantes ni elementos para secado de manos, tomándose conocimiento, que estos dos últimos no habrían sido proporcionados por el Contratista.

**SE APRECIA ACUMULACIÓN DE RESIDUOS COMO MADERAMEN, ALAMBRES, PLÁSTICOS, TAPERS, ENTRE OTROS, a lo que se sugirió su disposición en el marco de las especificaciones del expediente técnico.**  
 Las actividades son verificadas por el Especialista en Seguridad y Salud en el Trabajo de la Empresa Contratista – CRBC

**A LA FECHA, SE HAN SUSPENDIDO LAS ACTIVIDADES DE CONSTRUCCIÓN DEL MURO EN LOS PRIMEROS 11 PAÑOS APROXIMADAMENTE, EN ATENCIÓN AL ASIENTO Nº 427 DEL 6.10.2020. DEBIDO A POSIBLES REDUCCIONES EN LAS METAS ESTABLECIDAS Y/O CAMIO DE TIPOLOGIA DE MURO, LAS CUALES SE ENCUENTRAN EN PROCESO DE EVALUACIÓN POR PARTE DE LA EMPRESA CONTRATISTA Y LA SUPERVISIÓN DE OBRA.**

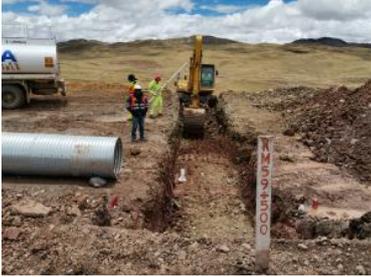
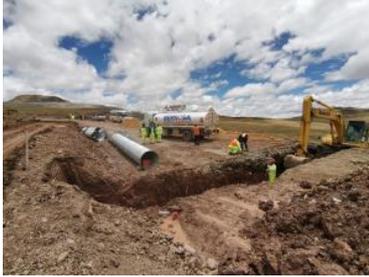
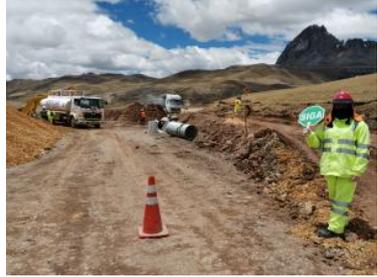
**Actividades:**  
 OBRAS INICIALES: TRAMO 2  
 PROGRESIVA: KM 59+500  
 600Obras de Arte  
 601.AExcavación No Clasificada para Estructuras

Personal: 1 Capataz, 2 personal de piso y 1 vigías;  
 Equipos: 1 excavadora sobre oruga s con operador  
 El material producto de excavaciones se viene acumulando a un lado de las actividades en proceso.

Se aprecia que personal de piso que viene realizando funciones de vigía, no cuenta con ATS para dicha actividad, ni habría recibido las instrucciones de las actividades a realizar, hecho que fue verificado también por el ingeniero Pier Colonna – Especialista en Seguridad y Salud en el Trabajo de la Empresa Contratista.

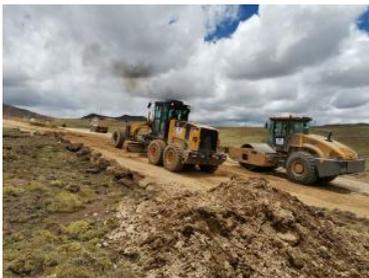
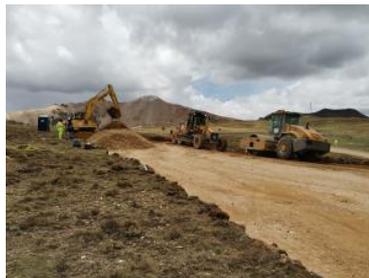
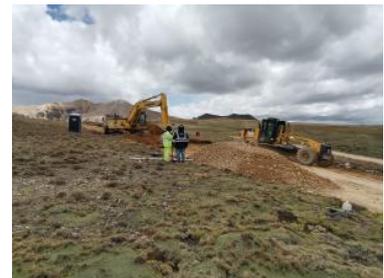
Personal: 1 Capataz, 2 ayudante y 2 vigías  
 Equipos: 1 excavadora sobre oruga, 1 motoniveladora, 1 rodillo y 6 volquetes, con sus respectivos operadores  
 El material para mejoramiento de suelos viene siendo transportado de la cantera Volcan 1, ubicado en el km 77+000  
 El material excedente producto de excavaciones es transportado al DME ubicado en el km 77+500.  
 Las actividades son verificadas por personal extranjero, profesional y técnico de la Empresa Contratista y personal técnico de la Supervisión de Obra.

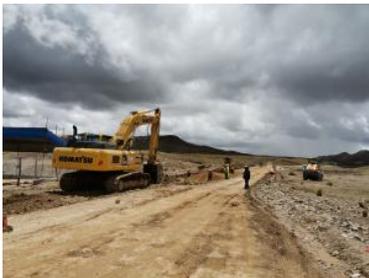
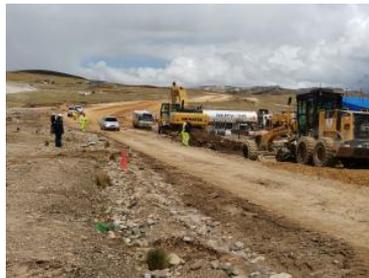
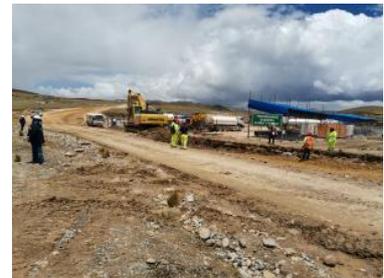
Personal: 2 personal de piso y 2 vigías  
 Equipos: 1 excavadora sobre orugas, 1 rodillo, 1 motoniveladora y 5 volquetes, con sus respectivos operadores,  
 El material excedente es transportado al DME ubicado en el km 77+500  
 El material granular para mejoramiento de suelos es transportado de la cantera volcán ubicada en el km 77+000.

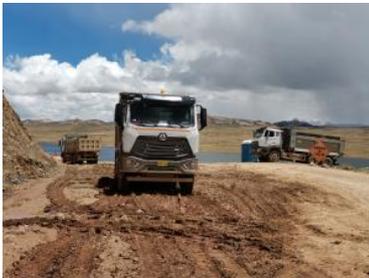
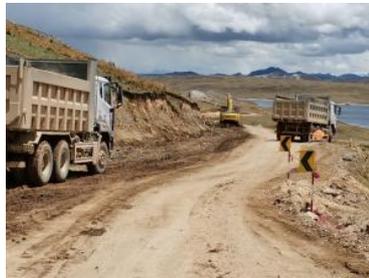
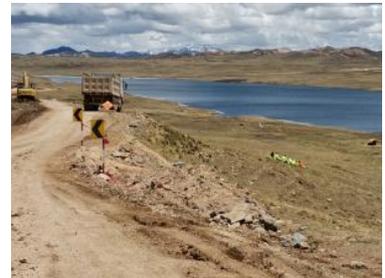
En la mayoría de los casos no se cuenta con zonas de resguardo ante las lluvias, en algunos casos y donde es posible el personal se pone a buen recaudo en las unidades vehiculares de transporte de personal, en otros se ha verificado que personal viene almorzando bajo la lluvia.

Personal: 1 personal de piso, 2 vigía  
Equipos: 1 excavadora sobre orugas, y 3 volquetes, con sus respectivos operadores  
El material excedente es transportado al DME ubicado en el km 85+560.  
Se aprecia que, pese a la lluvia en la zona el personal toma sus alimentos a la intemperie, no contando con zonas de resguardo para dichos eventos.  
Es preciso indicar que, en los 95+200 kms del tramo 2, de la carretera contratada únicamente se cuentan con dos carpas una ubicada en el km 40+129 y la segunda en el km 79+200 aproximadamente, para los diferentes frentes de trabajo, que en promedio serian 25.

Se sugiere proveer de áreas de protección para el personal de obra ante eventos de lluvias, a fin de proteger la salud física del trabajador en el marco del Contrato vigente de la Empresa Contratista.
