BITACORA ELECTRÓNICA DE OBRA

Confirma Bitacora: Si	Nro Informe: 69	Fecha Informe: 23-10-2020	Nombre De La Obra: Carretera Oyón- Ambo, Tramo II: Dv. Cerro de Pasco- Dv. Chacayan	Personal Encargado: BORIS WALTER AYLLÓN CARCELÉN
---------------------------------	---------------------------	-------------------------------------	-----------------------------------------------------------------------------------------------------	---------------------------------------------------------------

OBRA: Mejoramiento de la Carretera OYON - AMBO TRAMO 2 DESVIO CERRO DE PASCO DESVIO CHACAYAN

TRAMO 2 progresiva km. 181+000 a la progresiva km. 230+000

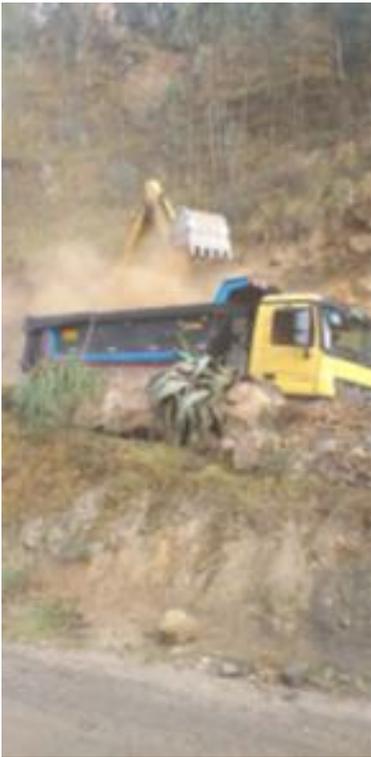
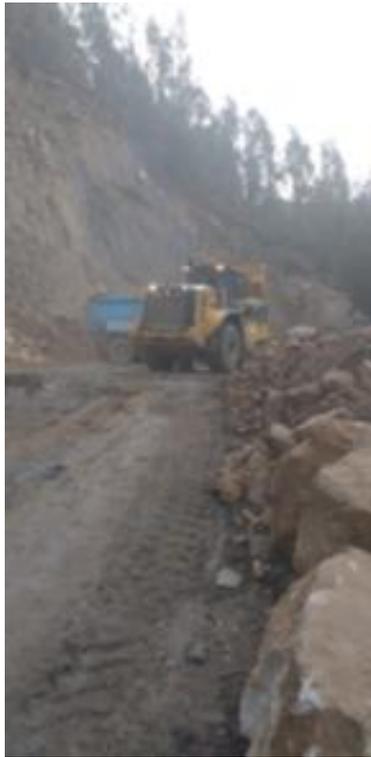
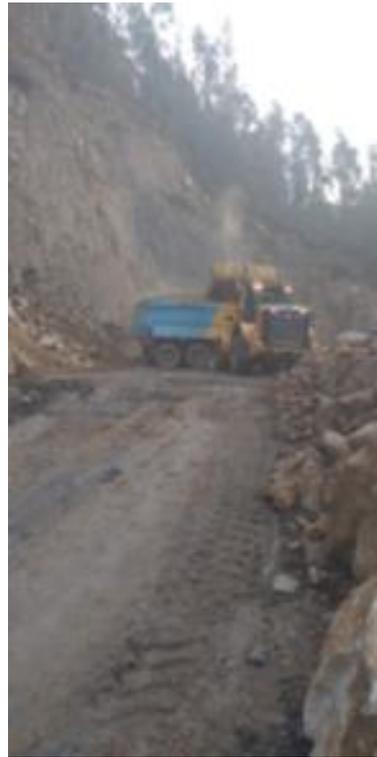
Actividades:
PROGRESIVA KM. 215+240
700.0 TRANSPORTES: Partida 700,H TRANSPORTE DE ELIMINACIÓN DE MATERIAL A DME PARA D> 1 KM. :

CDescripcion_____:
En la progresiva Km. 215+240 se realiza la carga y transporte de material excedente hacia el DME ubicado en la progresiva 220+660. Se utiliza 12 volquetes , 1 cargador frontal y una excavadora de oruga, trabajan: 1 capataz, 4 obreros, 2 vigias, 1 especialista en SST.

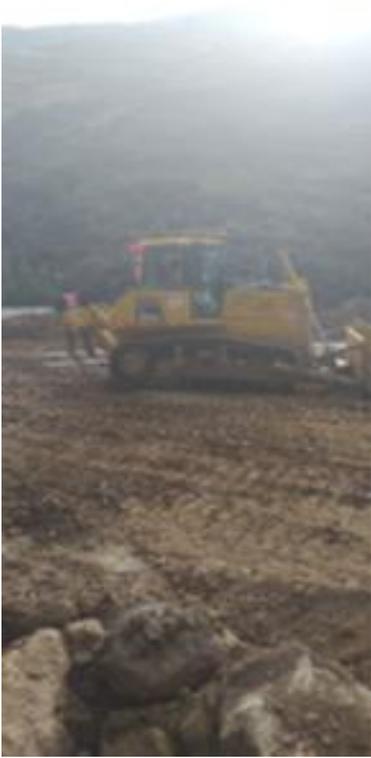
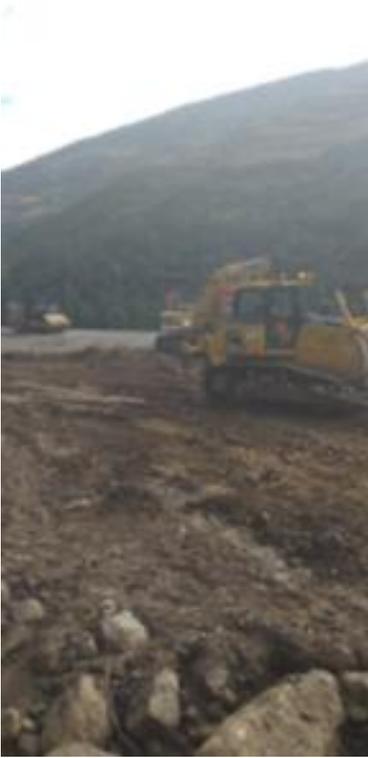
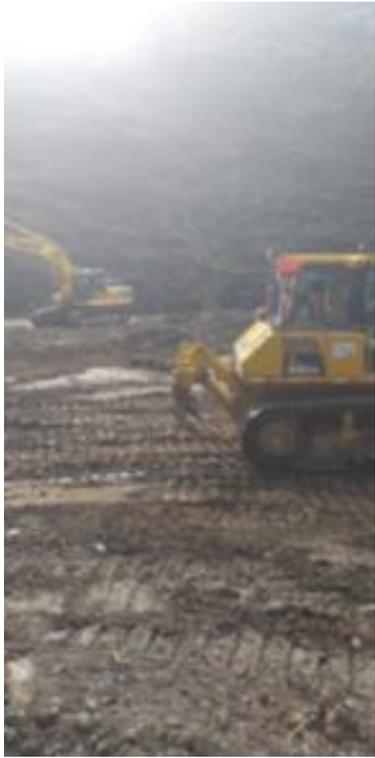
Actividades:
PROGRESIVA KM. 220+ 660
900.0 PROTECCION AMBIENTAL : 907 PROGRAMA DE CIERRE DE OBRA : Partida 907.C ACONDICIONAMIENTO DE DESECHOS Y MATERIALES EXCEDENTE

CDescripcion _____:
En la progresiva Km. 220+660 se realiza el acondicionamiento de desechos y material excedente en el DME, además se realiza el acondicionamiento en un área de ampliación. Se utiliza un tractor de empuje, una excavadora de oruga y una compactadora de rodillo. trabajan 1 capataz, 2 obreros, 2vigias, 3 operadores.

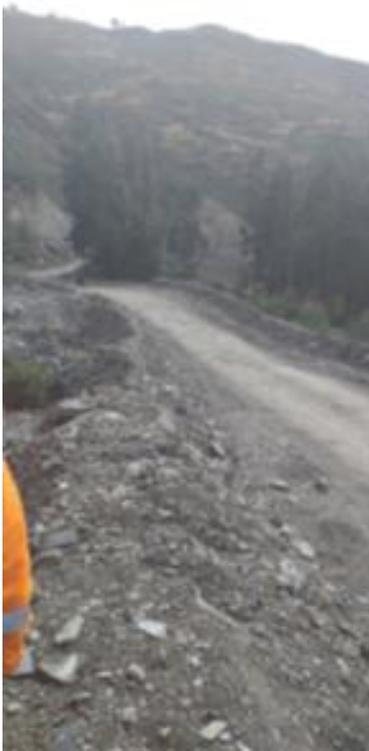
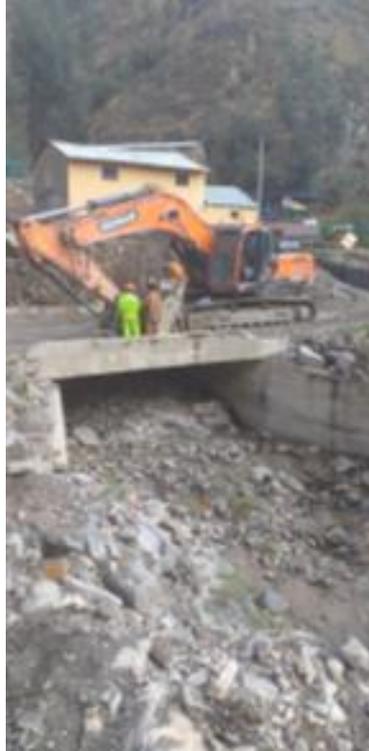
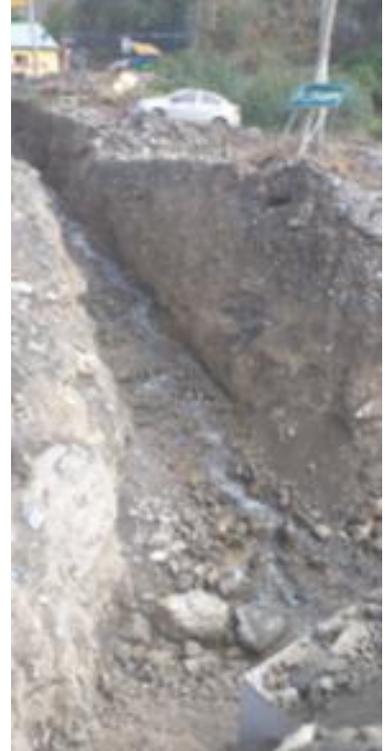
PROGRESIVA KM. 225+340

En la Progresiva KM. 225+340 Se realiza la construcción de desvío vehicular en el lado derecho del puente menor de UYLUBAMBA , se ha realizado previamente la construcción de pase temporal de tuberías de alcantarillas dobles con cabezales de concreto y el desvío del cause de la quebrada Se utiliza una excavadora de oruga, trabajan: 1 capataz, 4 obreros 1 técnico de SST.

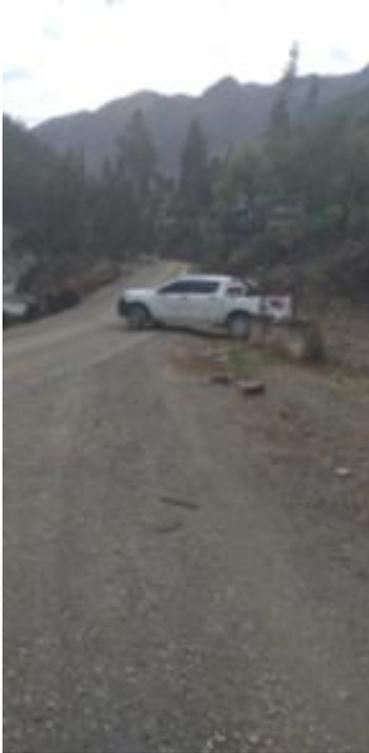
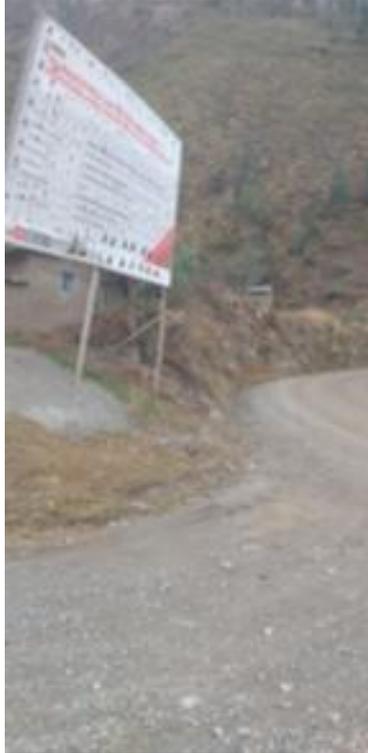
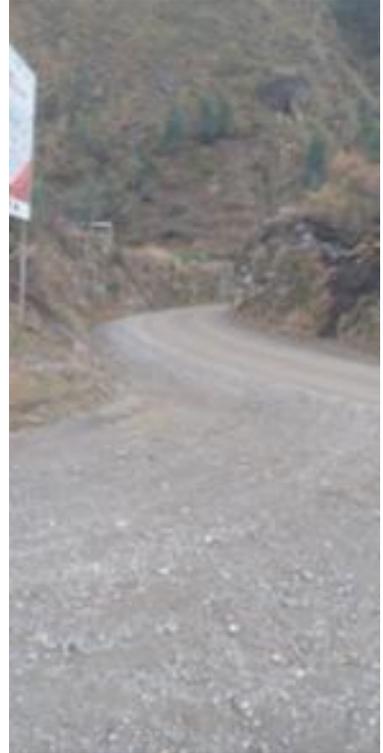
Actividades:
PROGRESIVA KM. 230+000
VISITA DE MONITOREO AL FINAL DEL TRAMO II: Se realiza la visita de monitoreo al Desvio Chacayán.

CDescripcion_____:
En la progresiva Km. 230+000 Se realiza la visita de monitoreo al final del tramo 2 (Desvio chacayan). no se realiza ninguna actividad

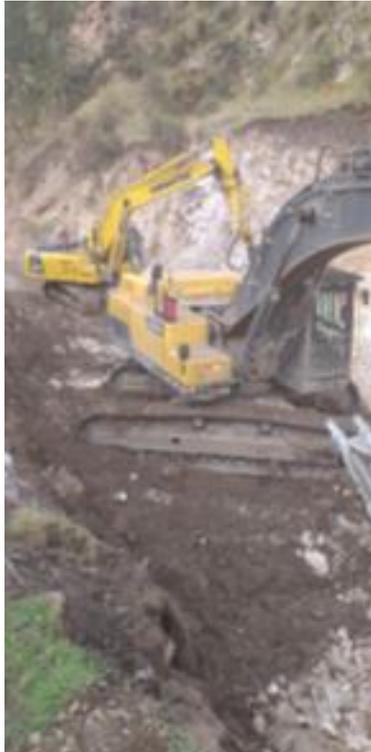
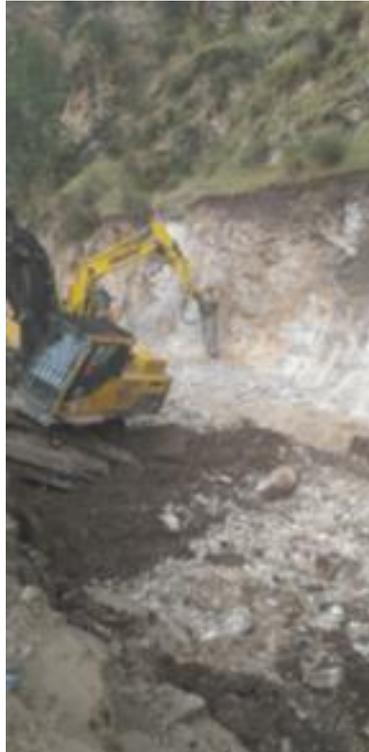
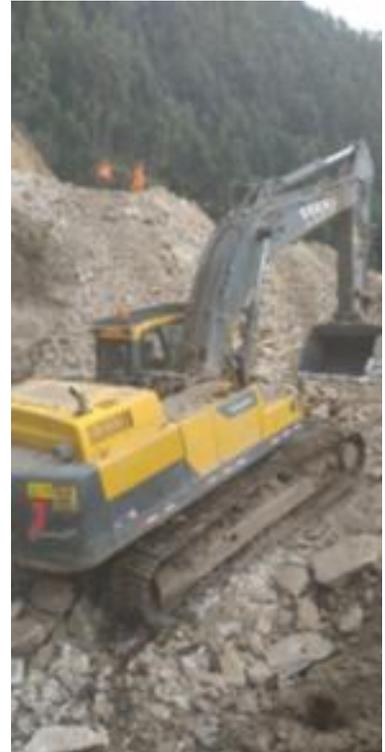
PROGRESIVA KM. 204+860
200.0 MOVIMIENTO DE TIERRAS: Partida 205.B EXCAVACION EN EXPLANACIONES EN ROCA FIJA, Partida 207.A PERFILADO Y COMPACTADO EN ZONAS DE CORTE : cortecde explanacionby talud

En la progresiva Km. 204+860 se realiza la excavación y perfilado en zonas de corte donde se utiliza los equipos siguientes: 1 excavadora de oruga, 1 excavadora con accesorio de demolición , 16 volquetes. Trabajan: 1 capataz, 4 obreros, 2 operadores, 2 vigias.

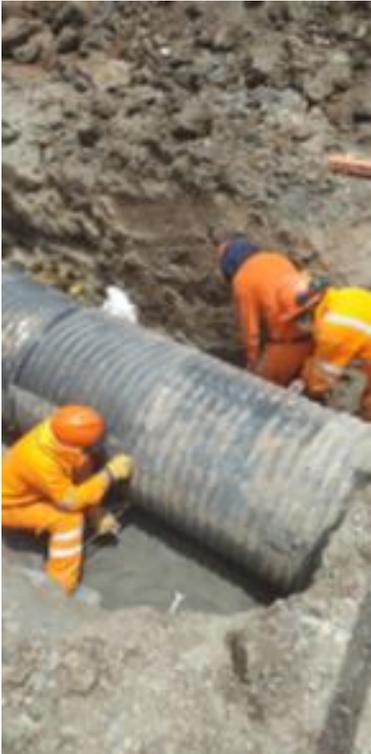
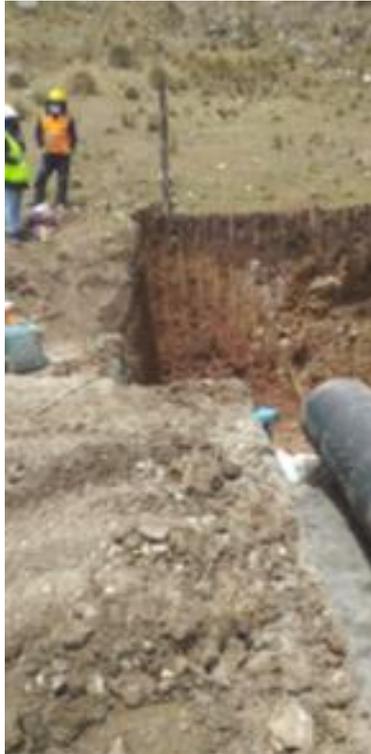
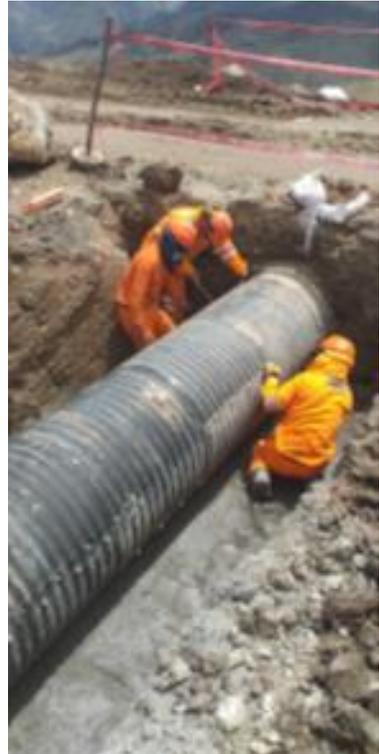
Actividades:
PROGRESIVA KM. 192+195
600.0 OBRAS DE ARTE Y DRENAJE: partida 601.A EXCAVACION NO CLASIFICADA PARA ESTRUCTURA; Partida 622.B TUBERIA CORRUGADA DE ACERO GALVANIZADO CIRCULAR DE 0.90 m.

CDescripcion _____:
En la progresiva Km. 192+195 en el lado derecho de la vía se realizo la excavación a media explanación y se coloca la tubería de alcantarilla de 0.90 m de diámetro, se utilizo para la excavación una excavadora de oruga. trabajan: 1 capataz, 4 obreros, 1 técnico de la supervisión.

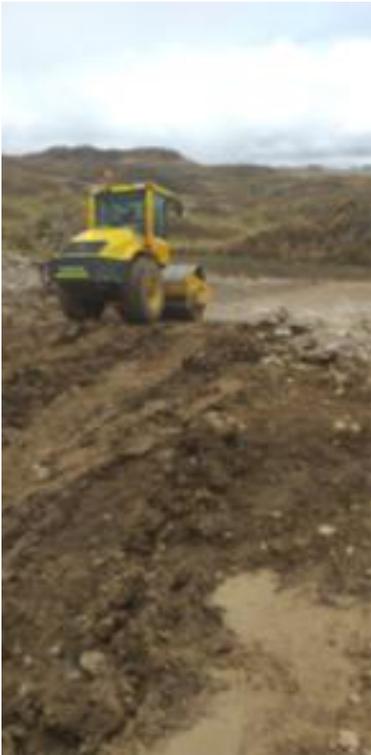
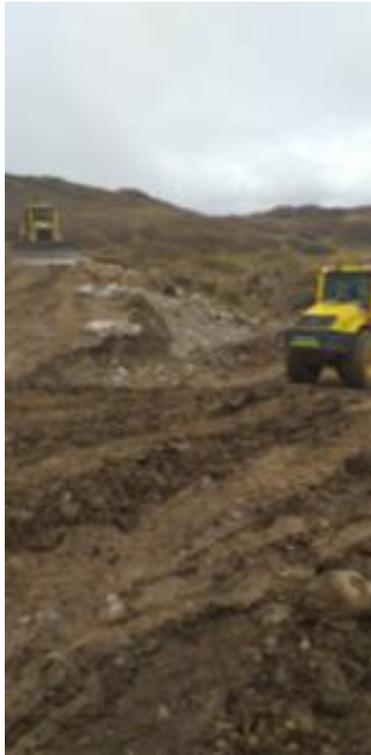
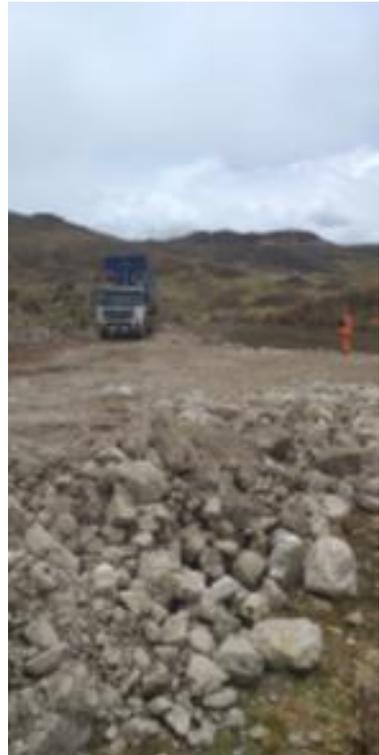
Actividades:
PROGRESIVA KM. 181+050
100.0 TRABAJOS PRELIMINARES: AREA AUXILIAR PARA UBICAR LA PAVIMENTADORA

CDescripcion_____:
En la progresiva Km. 181+050 se realiza la construcción de un área auxiliar para ubicar equipos de pavimentación y otros. donde se esta transportando material excedente del km. 208 en 20 volquetes. se utiliza : 1 tractor de empuje y una compactadora de rodillo, 20 volquetes. Laboran: 1 capataz, 2 operadores, 20 choferes, 2 obreros, 2 vigias.

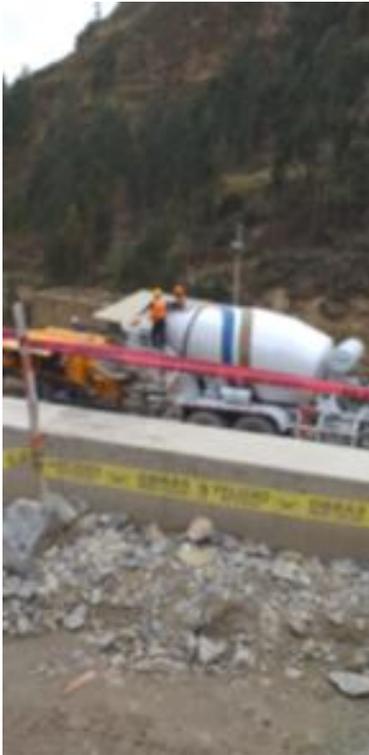
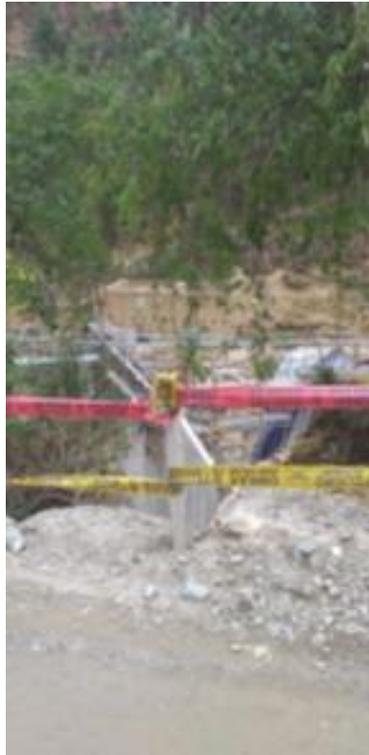
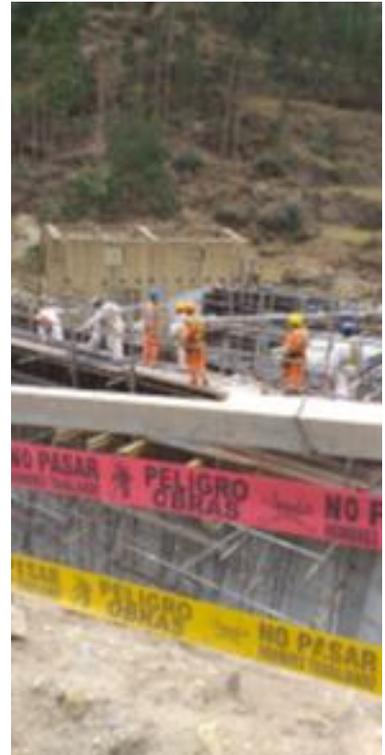
PROGRESIVA KM. 212+030
 1000.0 PUENTES MENORES: 1000.3 ESTRIBOS: Partida: 610.C CONCRETO CLASE C (F'C= 280KG/CM2) : se realiza el vaciado de las ménsulas del puente

En la progresiva Km. 212+030 se realiza el vaciado de mezcla de concreto de las ménsulas del puente HUARAUTAMBO, Se utiliza una bomba de concreto y 3 Camiones Mixer , trabajan: 1 capataz, 8 obreros, 2 vigias, 3 choferes operarios , técnicos de la Supervisión.

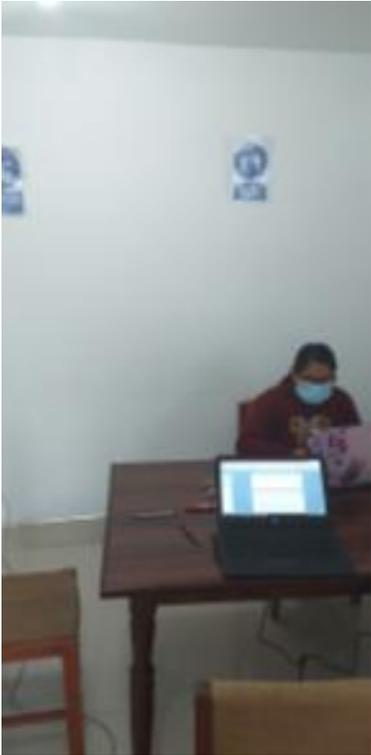
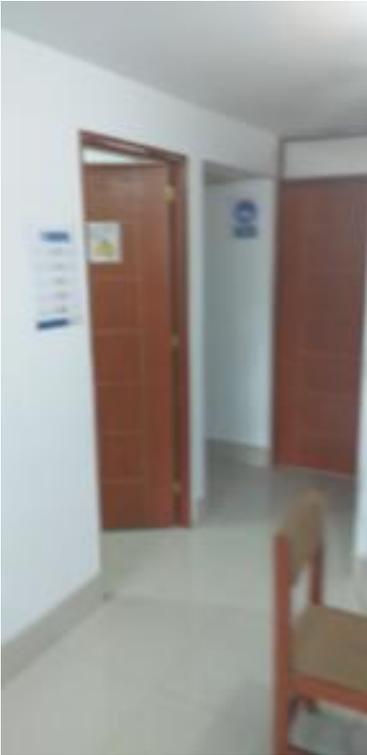
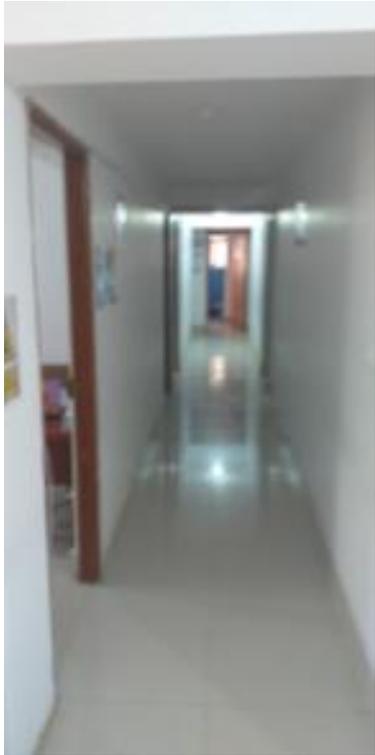
Actividades:
PROGRESIVA KM, 214+500
VISIATA A LAS OFICINAS DE LA SUPERVISIÓN: Se realiza visita a las oficinas de la supervisión en busca de las planillas de asistencia

CDescripcion_____:
En la progresiva KM. 214+500 se realiza visita a las oficinas de la supervisión en busca de las planillas de asistencia , y no se logra la entrega de las mismas.
