## BITACORA ELECTRÓNICA DE OBRA

<b>Confirma Bitacora:</b> Si	<b>Nro Informe:</b> N° 070-PVN - MJQY - 2020	<b>Fecha Informe:</b> 23-10-2020	<b>Nombre De La Obra:</b> HUANUCO - HUALLANCA (T2)	<b>Personal Encargado:</b> MICHAEL JESUS QUISPE YAURI.
---------------------------------	---	-------------------------------------	---	---

OBRA N° 127-2018-MTC/20.2 CON LA EMPRESA CONTRATISTA CR20-(CHINA RAILWAY 20 BUREAU GROUP CORPORATION) PARA LA EJECUCIÓN DE LA OBRA "MEJORAMIENTO, CONSERVACIÓN POR NIVELES DE SERVICIO Y OPERACIÓN DE CORREDOR VIAL HUÁNUCO-LA UNIÓN-HUALLANCA-DV. ANTAMINA/EMP. PE-3N (TINGO CHICO)-NUEVAS FLORES-LLATA-ANTAMINA", TRAMO II: INICIA (PUNTO UNIÓN) KM 52+920 Y CULMINA (TINGO CHICO) KM 102+819. EMPRESA CONTRATISTA: CHINA RAILWAY 20 BUREAU GROUP CORPORATION SUPERVISIÓN DE OBRA: CONSORCIO SUPERVISOR LOUIS BERGER-HOB.

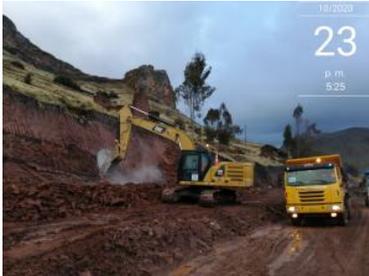
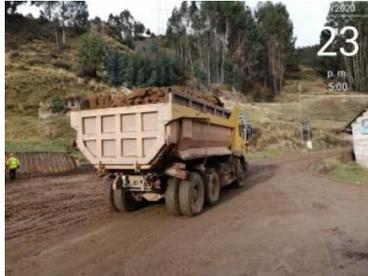
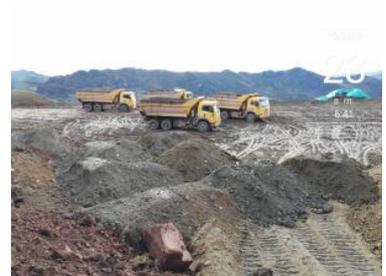
PROGRESIVA: DME KM 52+730 "D", CANTERA KM 57+790, PATIO DE MAQUINAS KM 56+710, EXCAVACIÓN DE CORTE: (KM 53+930-KM53+950, KM 58+140, KM 58+710, KM 59+940-KM 59+980, KM 60+100-KM 60+180, KM 61+300-KM 61+480).

700.C TRANSPORTE MATERIAL EXCEDENTE DISTANCIA ENTRE 120M Y 1000M

700.D TRANSPORTE MATERIAL EXCEDENTE DISTANCIA MAYORES DE 1000M

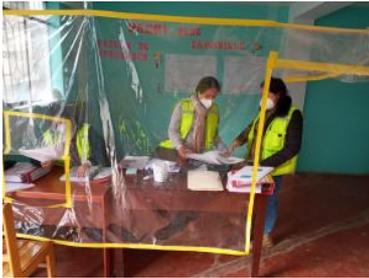
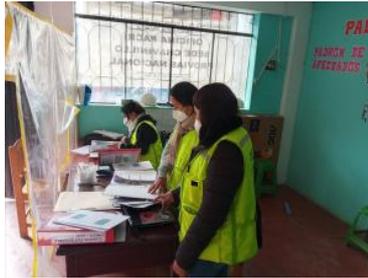
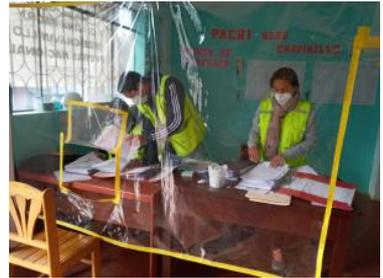
**Actividades:**  
PROGRESIVA: KM KM 61+443 a KM 61+478  
VERIFICACIÓN DE NUEVA AFECTACIÓN

SE REALIZÓ LA VERIFICACIÓN Y MEDICIÓN DE UNA NUEVA AFECTACIÓN (COCHERA) EN LA ZONA DE KUTIPUQUIO PARA EL LLENADO DE LA FICHA TÉCNICA A CARGO DE LA ING. DE PACRI.

SE ATENDIÓ LAS 2 INTERFERENCIAS REGISTRADAS EN LA ZONA DE AYAPITEG, CORRESPONDIENTE A PLANTACIONES, TRATANDO DE UBICAR A LOS DUEÑOS, DE QUIENES SOLO SE TUVO ACCESO A SU NÚMERO DE CELULAR PARA EL CONTACTO RESPECTIVO.

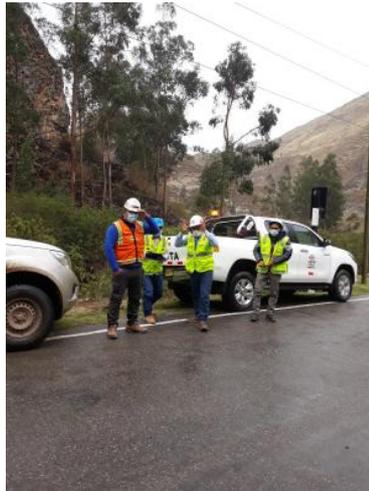
**Foto2:**

PROGRESIVA: KM 138+450

VISITA DE CAMPO PARA VERIFICAR LOS DMES DEL PROYECTO DEL TRAMO III SECTOR QUE PERTENECE A ANCASH

SE ACOMPAÑO A LA VISITA PROGRAMADA DONDE PARTICPARON LOS SIGUIENTES; ING. CARLOS ROJAS YARASCA, ESPECIALISTA FORESTAL RESPONSABLE DE INSPECCIONES TECNICAS, DEL ATFFS (ADMINISTRACIÓN TECNICA FORESTAL Y FAUNA SILVESTRE ANCASH), ING. FORESTAL CARLOS CABALLERO DEL CONTRATISTA CR20 TRAMO I, SR. ELOY ASTO ARIAS, ASISTENTE FORESTAL DEL CONTRATISTA CR20 DEL TRAMO III.

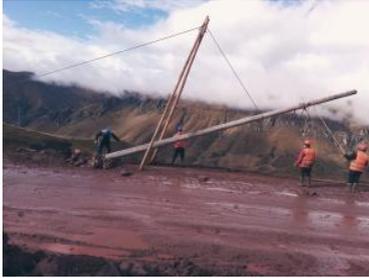
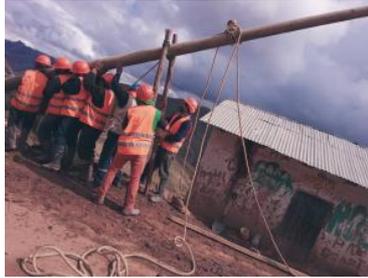
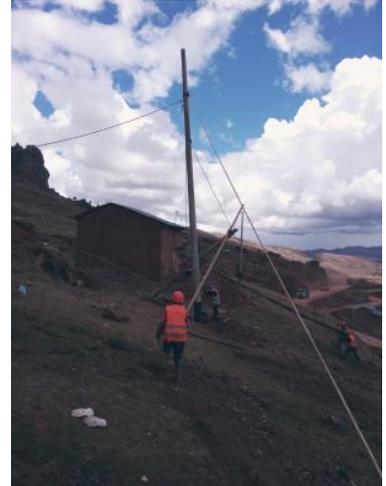
**Actividades:**  
PROGRESIVA: KM 53+430 AL KM 54+800

SE CONTINUARON CON TRASLADO DE POSTES DE LUZ 13M EN LA SUB ESTACIÓN N° 01 AL PUNTO DE IZAJE, EXCAVACION DE HOYO PARA POSTE Y RETENIDA, ACOPIO DE MATERIAL PARA PUESTA A TIERRA.
