## BITACORA ELECTRÓNICA DE OBRA

<b>Confirma Bitacora:</b> Si	<b>Nro Informe:</b> 63	<b>Fecha Informe:</b> 24-10-2020	<b>Nombre De La Obra:</b> Corredor vial Lima-Canta-Huayllay-Dv. Cochamarca-Emp. PE 3N Obras de Rehabilitación y Mejoramiento	<b>Personal Encargado:</b> LUZMILA GUERRA MOTTA
---------------------------------	---------------------------	-------------------------------------	---	--

SALDO DE OBRA: "MEJORAMIENTO, REHABILITACIÓN Y CONSERVACIÓN POR NIVELES DE SERVICIO DEL CORREDOR VIAL, LIMA – CANTA – HUAYLLAY – DV. COCHAMARCA – EMPALME PE 3N"

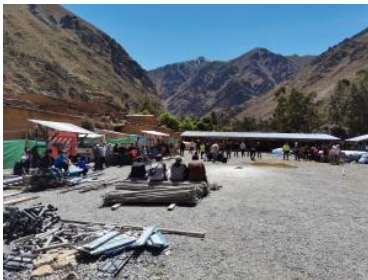
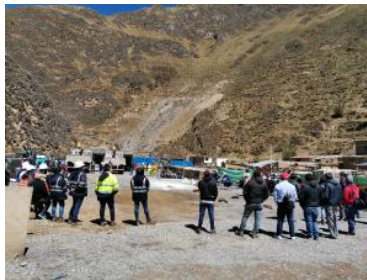
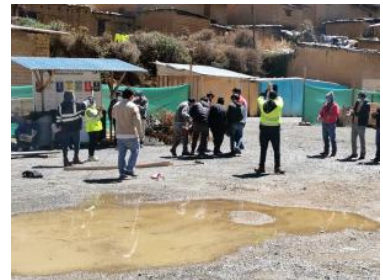
OBRAS INICIALES: TRAMO 2  
 PROGRESIVA: km 21+200 – CAMPAMENTO CULLHUAY.  
 CHARLAS DE CAPACITACION A PERSONAL DE OBRA

ENCABEZADOS POR LOS ESPECIALISTAS: ELOY COLONNA ZAPATA, CARLOS DELGADO MELGAREJO Y WILSON QUISPE GONZALES, EN SEGURIDAD Y SALUD EN EL TRABAJO, EN SALUD Y EN SEÑALIZACIÓN Y SEGURIDAD VIAL RESPECTIVAMENTE, SE PROCEDIO A LAS CHARLAS DE CAPACITACION A PERSONAL DE OBRA ENTRE OTROS EN LOS SIGUIENTES TEMAS:  
 1 PRIMEROS AUXILIOS EN OBRA (EN CAMPO)  
 ACTUACIONES CONTRA INCENDIOS.  
 USO DE EXTINTORES CONTRA INCENDIOS  
 REFORZAMIENTO DE PROTOCOLOS DE PREVENCION COVID – 19  
 TRATAMIENTO EN OBRA DE RESIDUOS SOLIDOS.  
 SE REALIZARON PRUEBAS RAPIDAS PARA LA DETECCION COVID-19  
 LA PARTICIPACION DEL PERSONAL DE OBRA FUE DE APROXIMADAMENTE DE 130 PERSONAS.

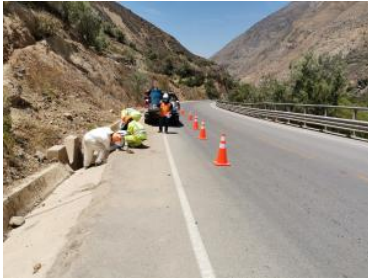
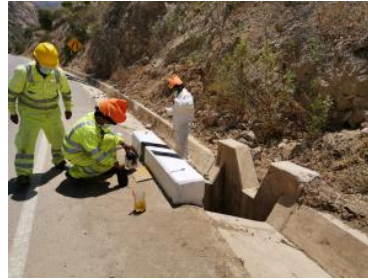
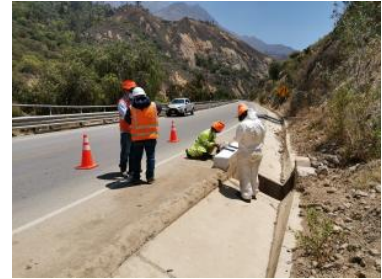
CONSERVACION INICIAL (CI2): TRAMO 1  
PROGRESIVA: KM 65+940  
PINTADO CON PINTURA PARA TRAFICO EN ALCANTARILLAS

Personal: 3 auxiliar de campo (ayudantes)  
Equipos: ninguno.

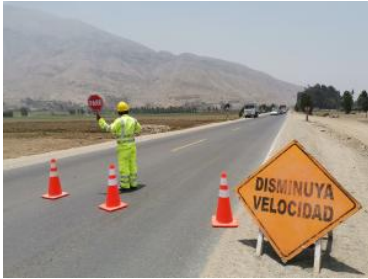
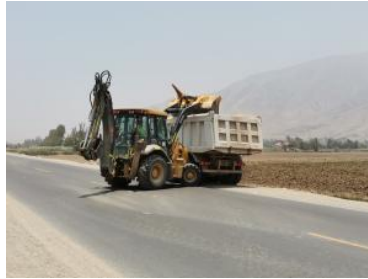
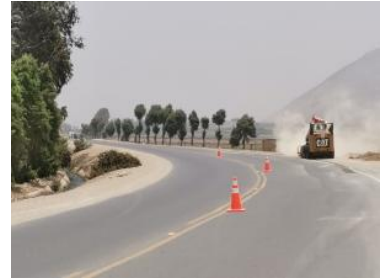
**Actividades:**  
CONSERVACION INICIAL (CI2): TRAMO 1  
PROGRESIVA: KM 14+000 @ 15+000 LD

Personal: 1 capataz, 9 auxiliar de campo (ayudantes)  
Equipos: 1 retro excavadora sobre neumáticos, 1 mini cargador, 1 volquete, 1 camión baranda y 1 Combi de 11 pasajeros para transporte de personal, con sus respectivos operadores.

Se toma conocimiento que el material excedente producto de la limpieza en ejecución es transportado al DME ubicado en el km 16+300
