BITACORA ELECTRÓNICA DE OBRA

Confirma Bitacora: Si	Nro Informe: 72	Fecha Informe: 27-10-2020	Nombre De La Obra: Carretera Oyon- Ambo, Tramo II: Dv. Cerro de Pasco- Dv. Chacayan	Personal Encargado: BORIS WALTER AYLLÓN CARCELÉN
---------------------------------	---------------------------	-------------------------------------	---	---

OBRA: Mejoramiento de la Carretera OYON - AMBO TRAMO 2 DESVIO CERRO DE PASCO DESVIO CHACAYAN

TRAMO 2 progresiva km. 181+000 a la progresiva km. 230+000

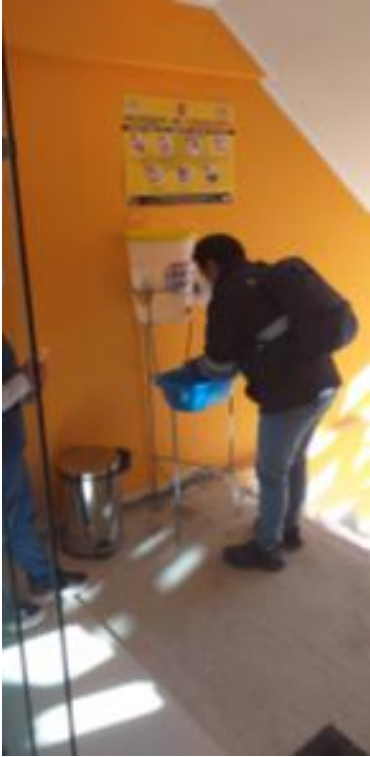
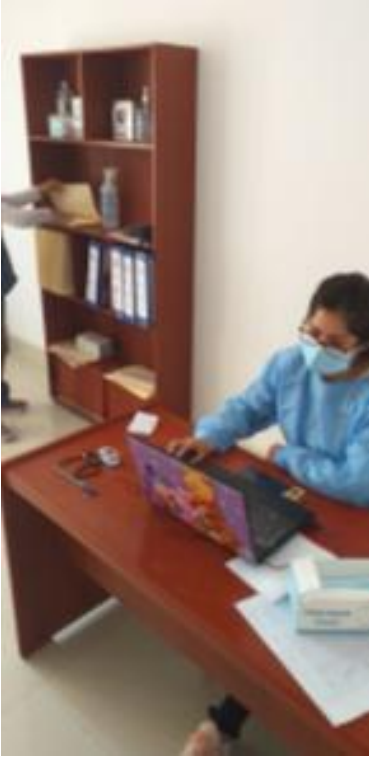
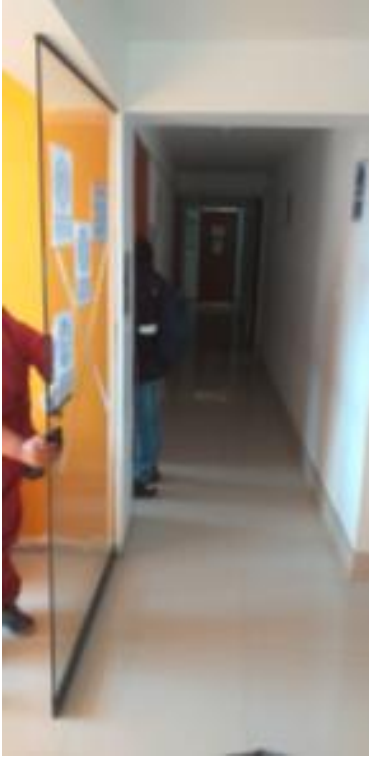
Actividades:
PROGRESIVA KM. 214+500
VISITA DE MONITOREO A LA OFICINA DE SUPERVISIÓN: Se realiza la visita a las oficinas de la Supervisión

CDescripcion_____:
En la Progresiva KM. 214+500 Se realiza la visita a las oficinas de la Supervisión en busca de las planillas de asistencia y cuaderno de obra. SE observa que se están cumpliendo con las medidas anti covid-19

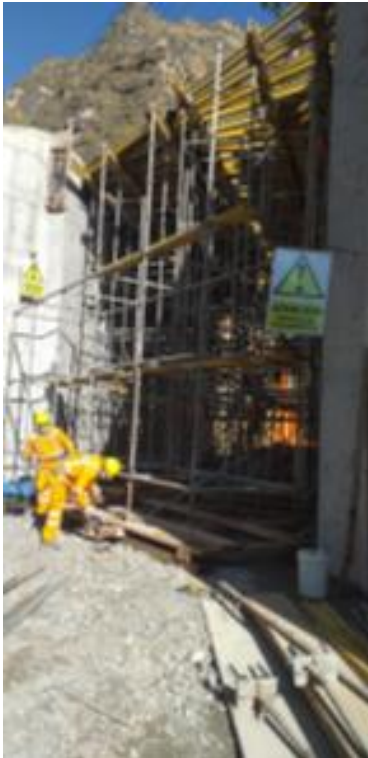
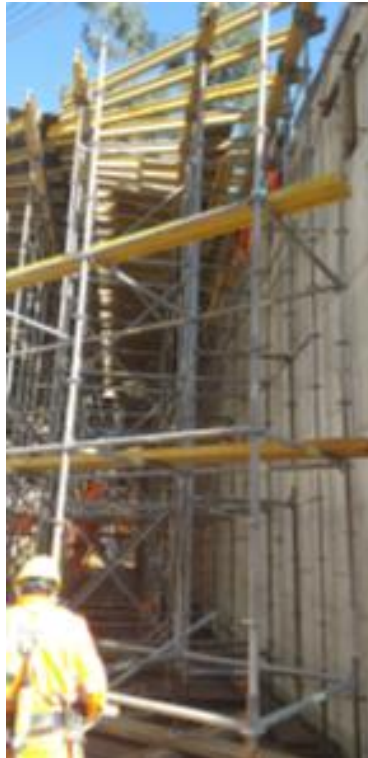
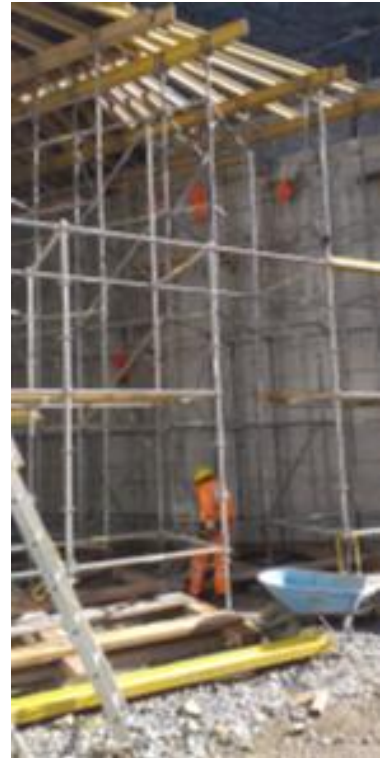
PROGRESIVA km. 212+030

En la progresiva KM. 212+030 se realiza la construcción de Puente Falso y el encofrado de losa de concreto armado. Se utiliza: Generador eléctrico, herramientas menores, Trabajan: 1 capataz, 8 obreros, 1 técnico de SST

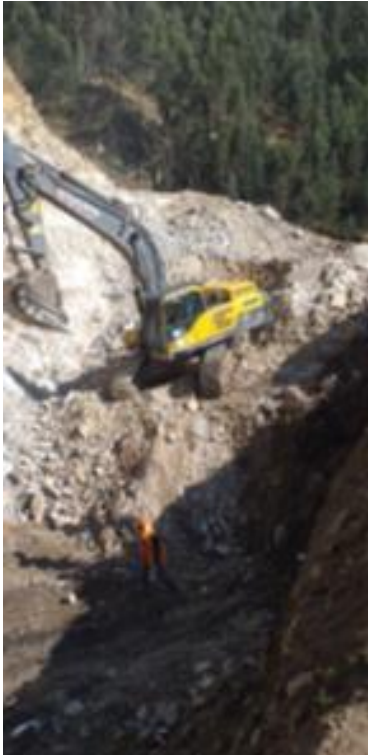
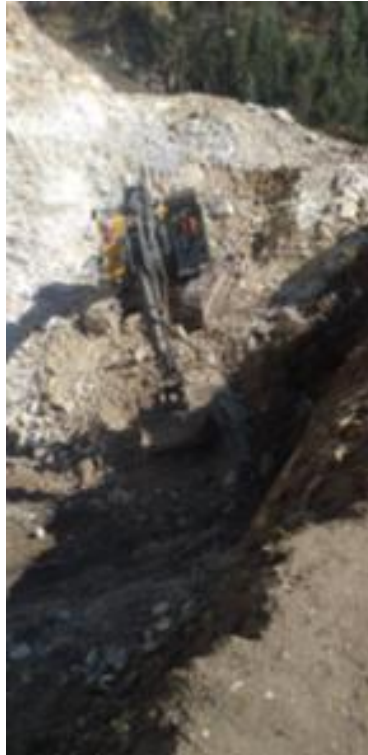
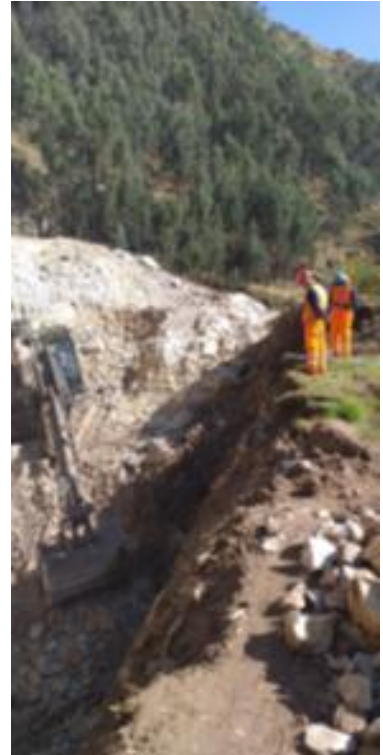
PROGRESIVA km. 204+860

En la progresiva Km. 204+860 se realiza la excavación y perfilado en zonas de corte donde se utiliza los equipos siguientes: 1 excavadora de oruga, 1 excavadora con accesorio de demolición, 16 volquetes. Trabajan: 1 capataz, 4 obreros, 2 operadores, 16 choferes, 2 vigias

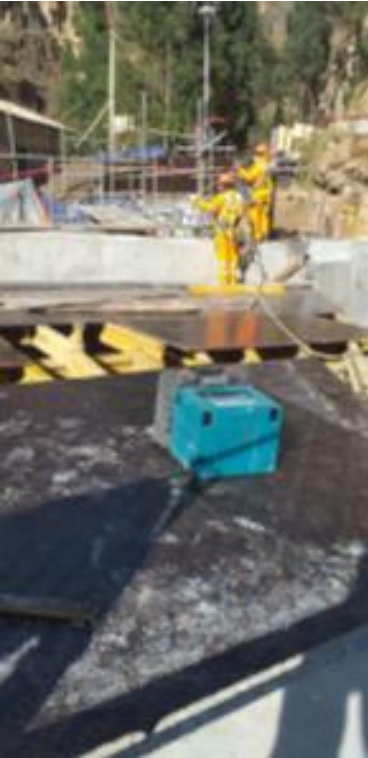
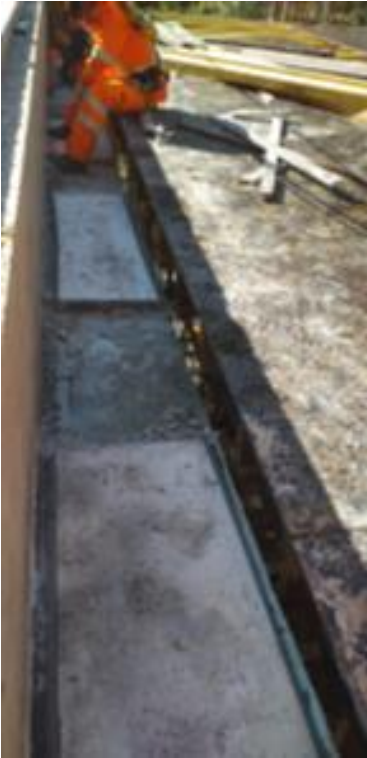
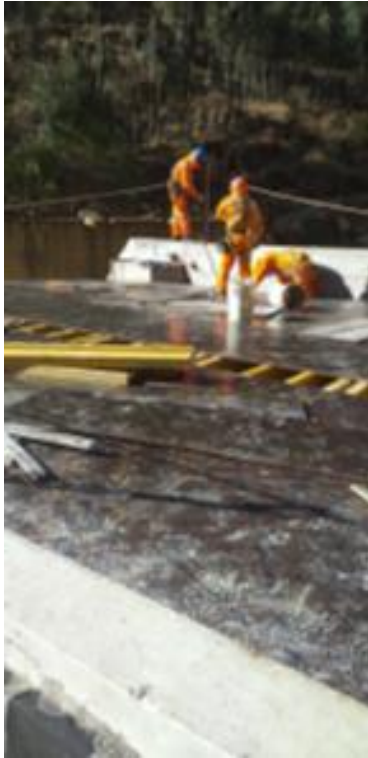
Actividades:
PROGRESIVA km. 212+030 1000.0 PUENTES MENORES: 1000.4 LOSA DE CONCRETO ARMADO. Partida 612.A1: ENCOFRADO Y DEENCOFRADO EN SECO:

CDescripcion_____:
En la progresiva KM. 212+030 se realiza el encofrado de losa de concreto armado. Se utiliza: Generador eléctrico, herramientas menores, Trabajan: 1 capataz, 8 obreros, 1 técnico de SST

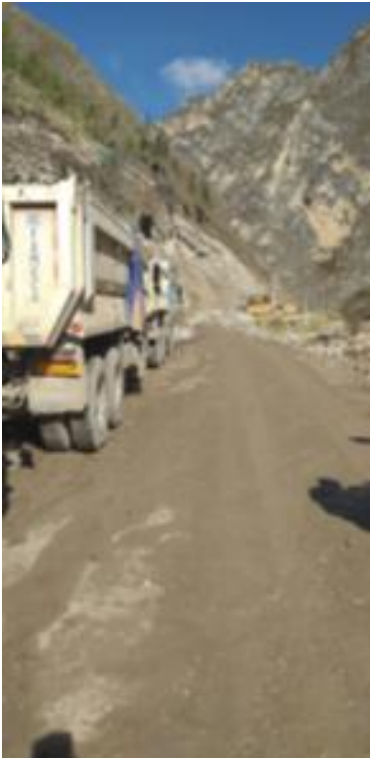
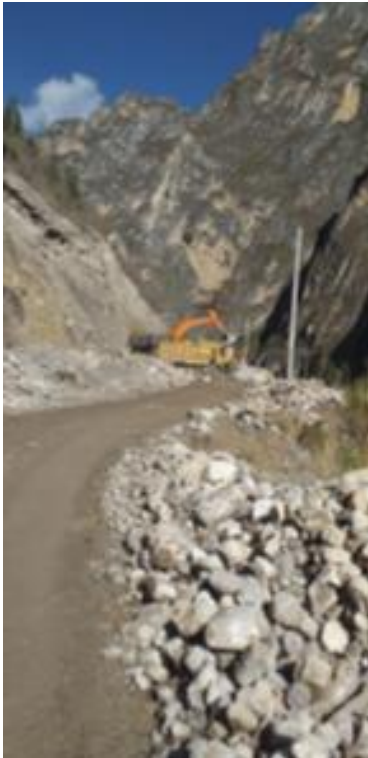
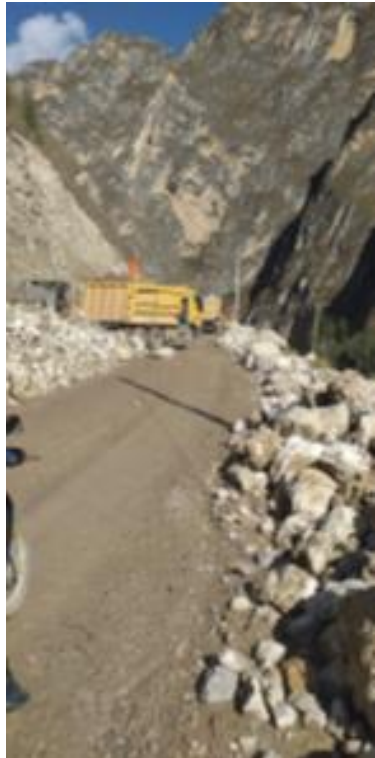
Actividades:
PROGRESIVA KM. 208+100
700.0 TRANSPORTES: partida 700.H TRANSPORTE DE ELIMINACIÓN DE MATERIAL A DME PARA D>1KM.

CDescripcion _____:
En la progresiva KM. 208+100 Se realiza la carga y el transporte de eliminación de material a DME a una distancia Mayor de un kilometro. Se utiliza 1 cargador frontal, 1 excavadora de oruga y 30 volquetes , Trabajan: 1 capataz, 2 obreros, 2 operadores de maquinarias, 30 choferes, 2 vigías.

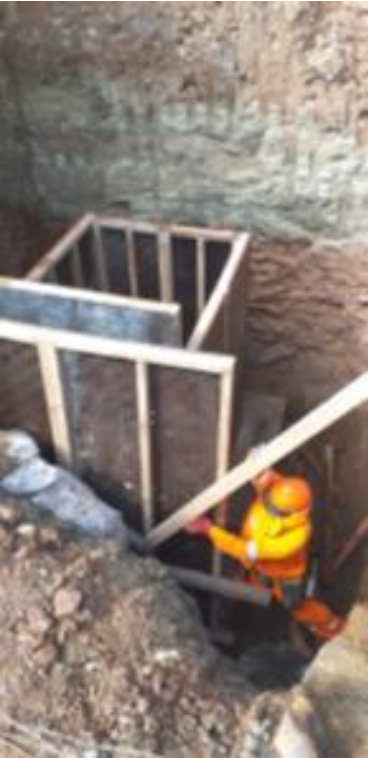
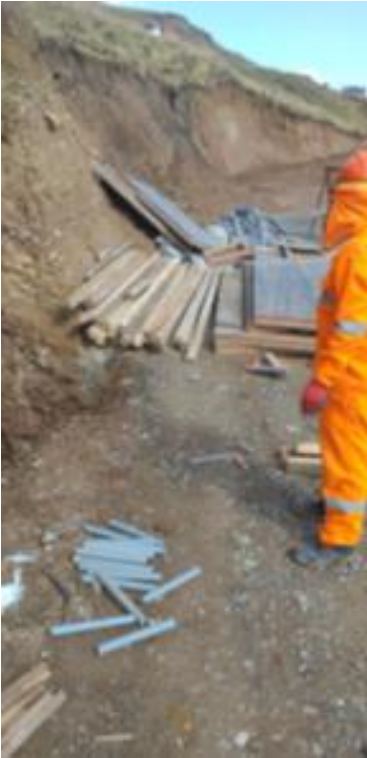
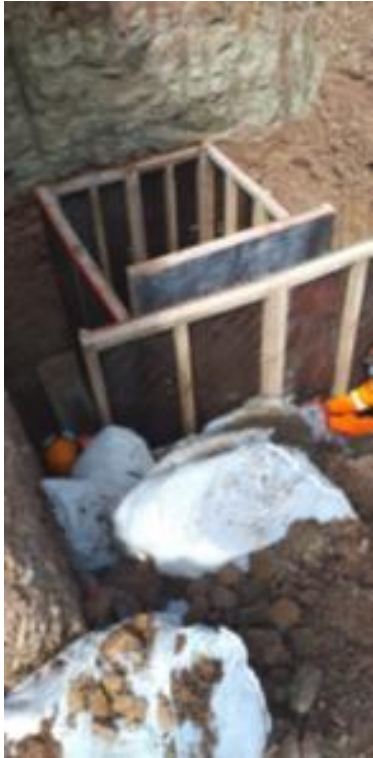
Actividades:
PROGRESIVA KM. 192+008
600.0 OBRAS DE ARTE Y DRENAJE: Partida 612.A ENCOFRADO Y DESENCOFRADO PARA OBRAS DE ARTE:

CDescripcion_____:
En la progresiva Km. 192+008 se realiza el encofrado para la construcción de cabezal de alcantarilla. trabajan : 1 capataz y 3 obreros.

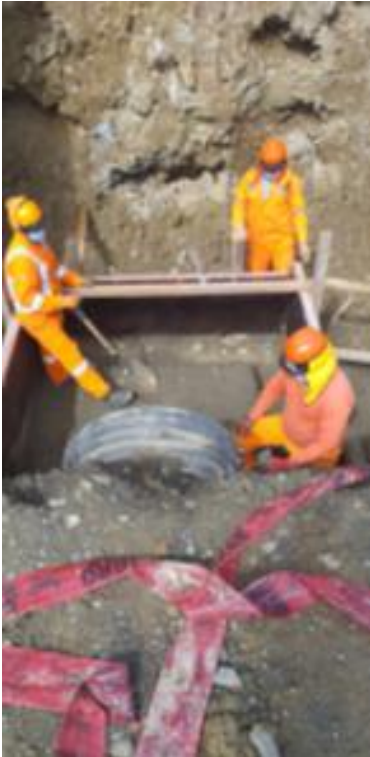
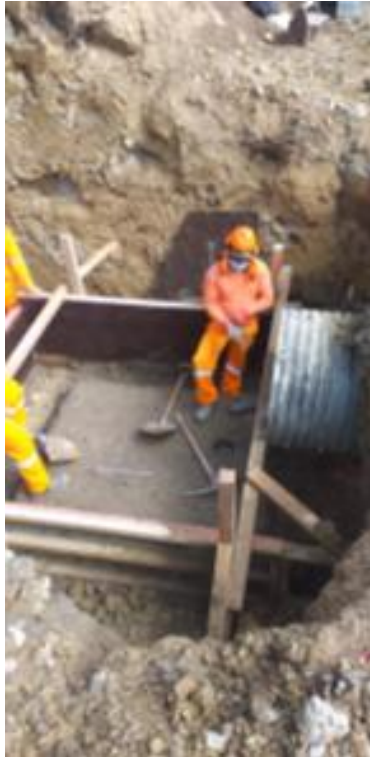
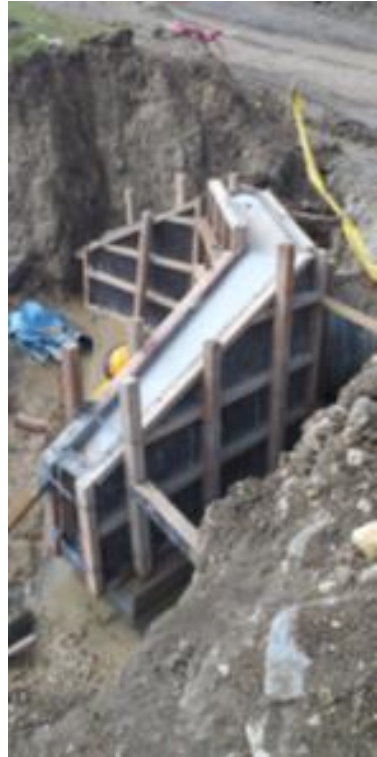
Actividades:
PROGRESIVA KM. 190+112
600.0 OBRAS DE ARTE Y DRENAJE: Partida 601.A EXCAVACIÓN NO CLASIFICADA PARA ESTRUCTURA; Partida 612.A ENCOFRADO Y DESENCOFRADO PARA OBRAS DE ARTE: excav y encofradoli desencofrando Id

CDescripcion _____:
En la progresiva KM. 190+112 Se realizo la excavación y se coloca el encofrado de la zapata del cabezal de alcantarilla en el lado izquierdo y se realiza el desencofrado del cabezal de salida en el lado derecho de la vía. Se utiliza: herramientas ,menores y trabajan: 1 capataz y 3 obreros.

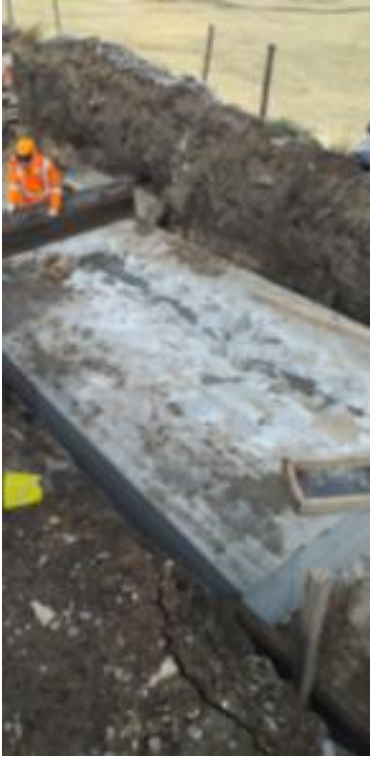
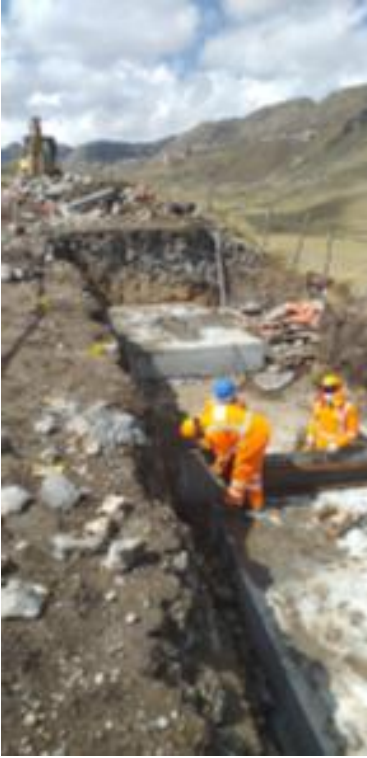
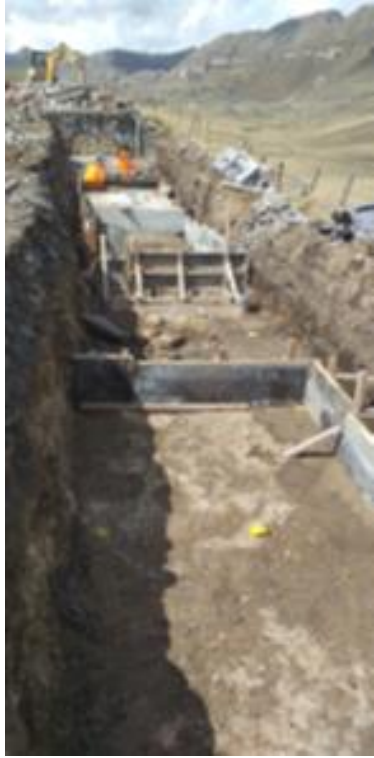
Actividades:
PROGRESIVA KM. 187+550 AL 187+590
600.0 OBRAS DE ARTE Y DRENAJE: partida 612.a ENCOFRADO Y DESENCOFRADO DE OBRAS DE ARTE: Se realiza el encofrado de las zapatas de muros ciclópeos

CDescripcion _____:
En la progresiva KM. 187+550 al 187+590 Se realiza el encofrado de las zapatas para la construcción de muros de concreto ciclópeo (sección 3,5 y 6). Trabajan 1 capataz, 4 obreros, 2 vigias.

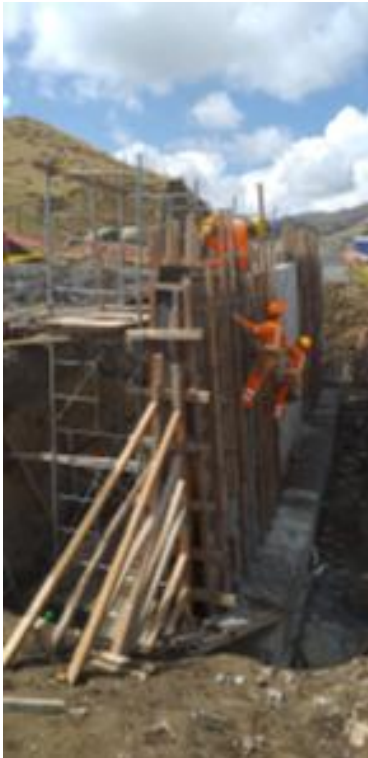
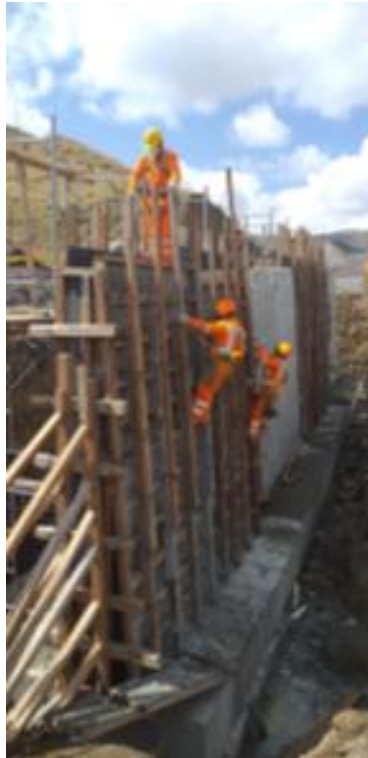
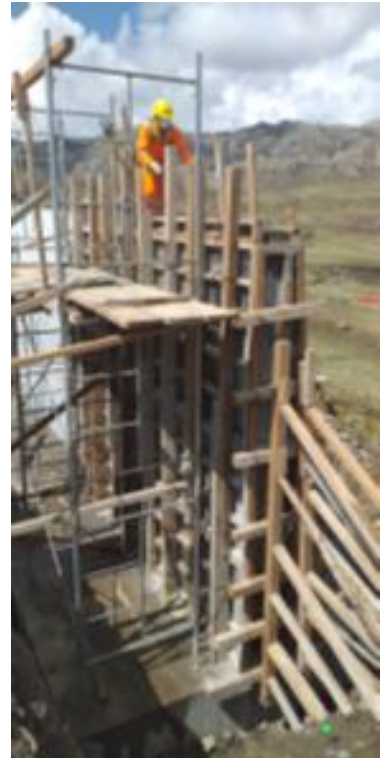
PROGRESIVA KM. 186+100

En la progresiva KM. 186+100 se realiza el desencofrado de muro de concreto armado, Se utilizan herramientas menores, Trabajan 1 capataz, 4 obreros, 2 vigias, 1 tecnico de SST.

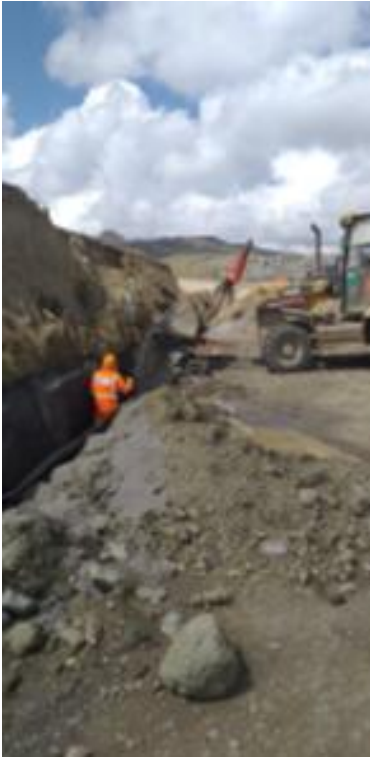
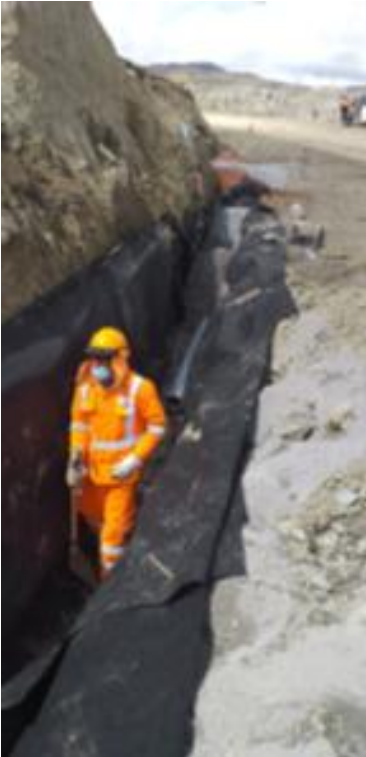
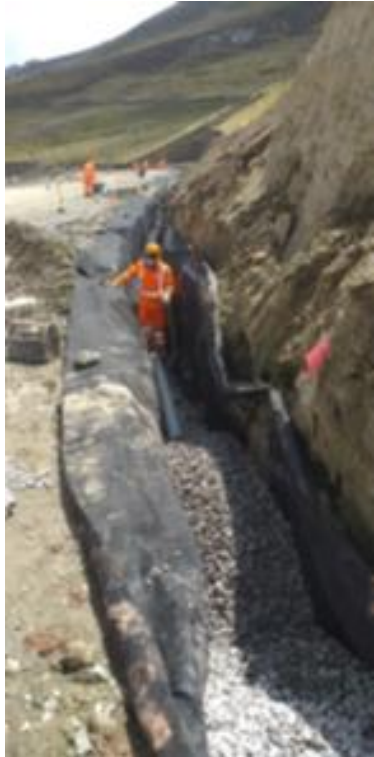
Actividades:
PROGRESIVA KM. 184+580 AL KM. 184+700
600.0 OBRAS DE ARTE Y DRENAJE: Partida 650.H GEOTEXTIL NO TEJIDO CLASE 2 ; Partida 649.E TUBERIA RIGIDA PERFORADA (6") ; Partida 605.B MATERIAL FILTRANTE:

CDescripcion _____ :
En la progresiva KM. 184+580 a 184+700 se realiza la colocación de geotextil no tejido clase 2, se coloca la tubería perforada de 6" y se coloca el material filtrante para la construcción de subdren. Se utiliza : 1 retroexcavadora y herramientas menores. Trabajan: 1 capataz, 1 operador, 4 obreros, 2 vigías.

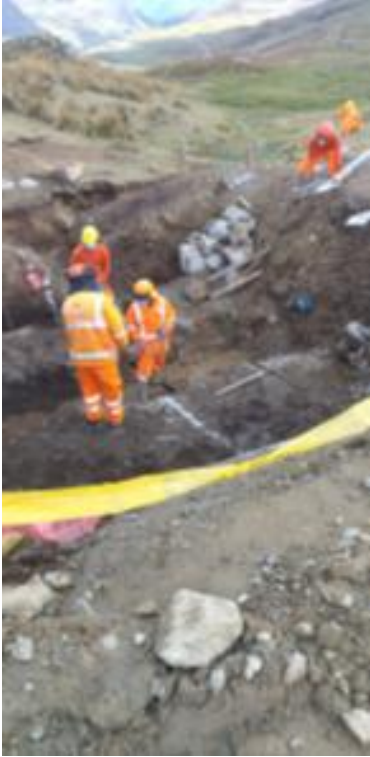
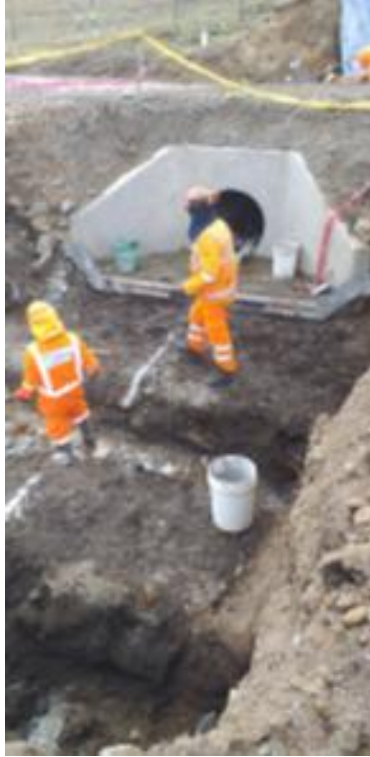
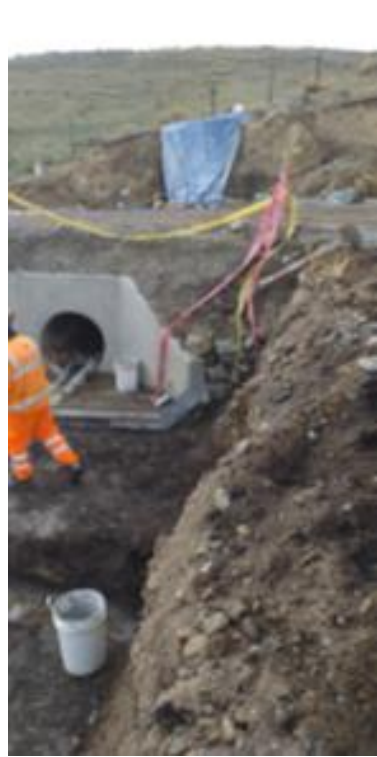
Actividades:
PROGRESIVA KM. 181+060
SE VERIFICA LA DEMOLICION DE ACTIVIDAD REALIZADA: emboquillado demolido, excavacion nueva

CDescripcion _____:
En la progresiva KM. 181+060 se verifica la demolición de un emboquillado de piedra realizado. se esta realizando nuevamente la preparación del terreno para reiniciar esta actividad.

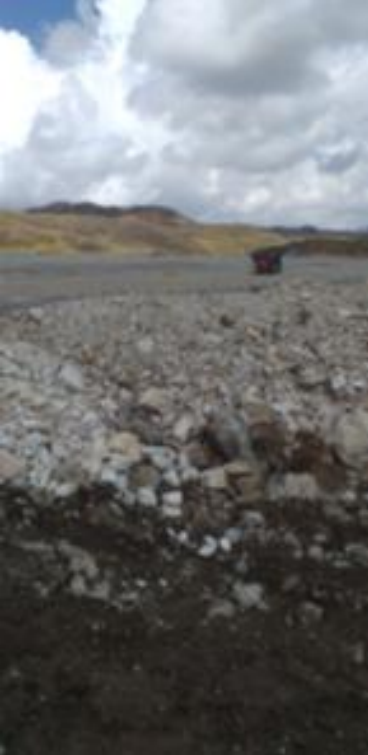
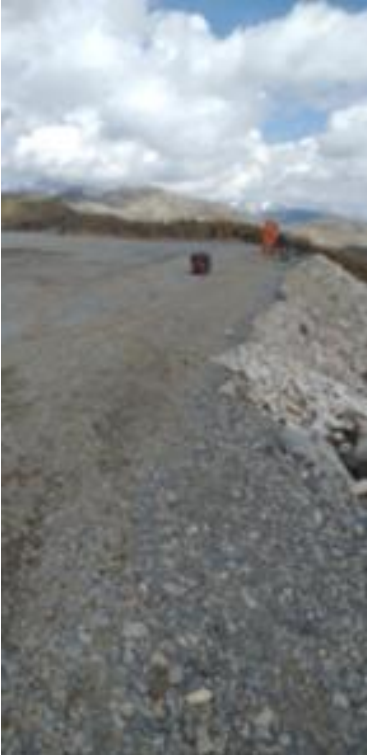
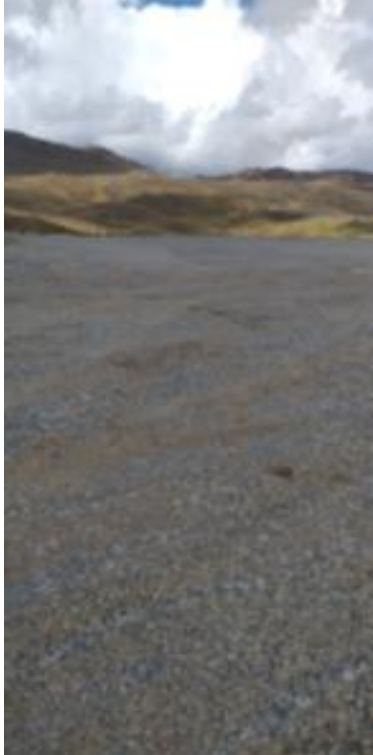
Actividades:
PROGRESIVA KM. 181+050
SE VERIFICA LA CULMINACIÓN DEL PATIO DE PAVIMENTADORA: Se verifica en sitio la culminación de construcción de patio para la pavimentadora

CDescripcion _____:
En la progresiva KM. 181+050 se realiza la verificación de la culminación de la construcción de relleno donde se estacionara la pavimentadora, en esta zona se construirá un galpón de protección de la pavimentadora. Trabajaron 1 tractor de empuje, 1 compactadora de rodillo. trabajaron: 1 capataz, 2 obreros, 2 vigías, 2 operadores, 1 técnico de Seguridad.

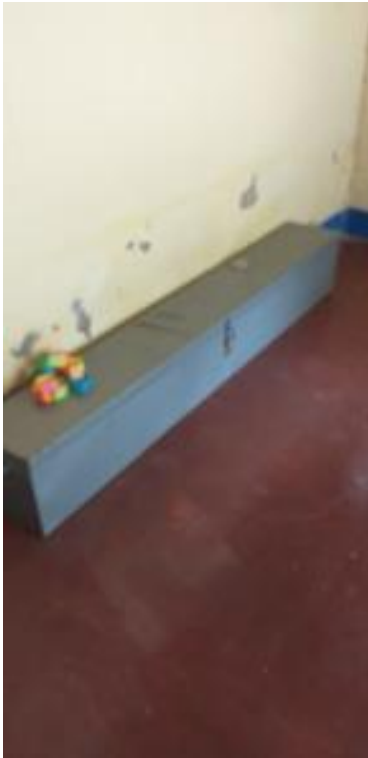
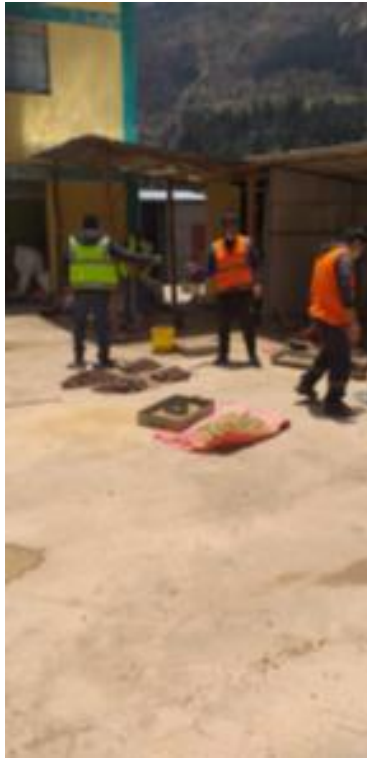
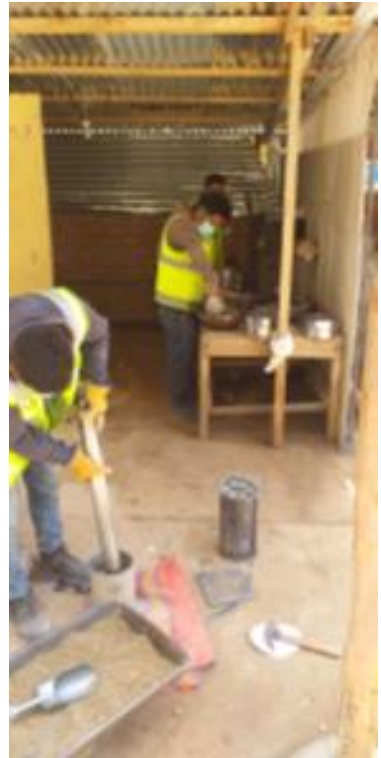
Actividades:
PROGRESIVA KM, 213+480
VISITA DE MONITOREO AL LABORATORIO DE SUELOS DE LA SUPERVISIÓN

CDescripcion_____:
En la progresiva KM, 213+480 se realiza la visita al laboratorio de suelos de la Supervisión, donde se verifica la viga Benkelman guardada en el laboratorio. se le ha solicitado el uso de la misma en las verificaciones de deflexiones en la subrasante y cuando se inicie las sub bases.
