BITACORA ELECTRÓNICA DE OBRA

Confirma Bitacora: Si	Nro Informe: 100	Fecha Informe: 27-10-2020	Nombre De La Obra: Carretera Moquegua - Omate - Arequipa Tramo: II km. 35 al km. 153.50	Personal Encargado: CUTIPA MONZON NESTOR ARNULFO
---------------------------------	----------------------------	-------------------------------------	---	--

REPORTE DEL MARTES 27 DE OCTUBRE DEL 2020

VISITA DEL ING. FERMIN PORRAS ESPECIALISTA EN COSTOS Y METRADOS DE LA CEDE CENTRAL DE PROVIAS NACIONAL - OFICINA DE DIR. DE SUPERVISION

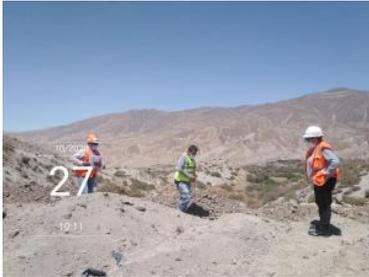
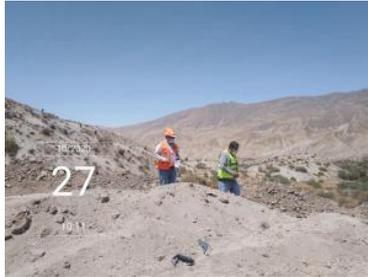
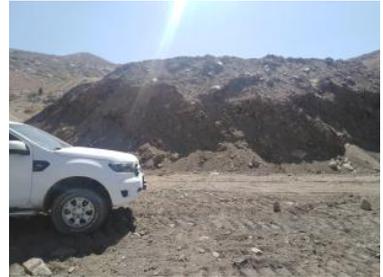
Actividades:
UBICACION: DME KM 107+270

SE VIO LA VIABILIDAD DE AMPLIAR ESTE DME ASI COMO DOTAR DE OTRO ACCESO PARA DARLE MAYOR FLUIDEZ (TRANSPORTE CON LOS VOLQUETES) CON LA ELIMINACION DE MATERIAL DE LA VARIANTE DEL KM 103 AL KM 108

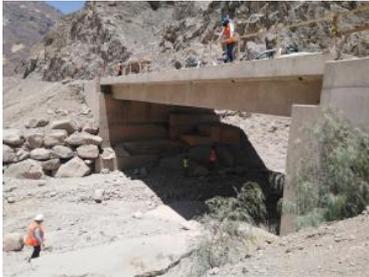
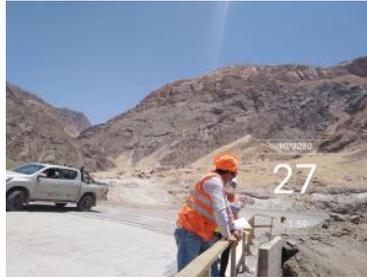
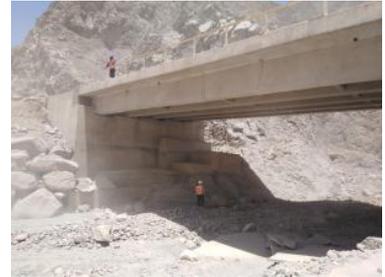
UBICACIÓN: PUENTE PACHAS PROGRESIVA KM 69+400

SE VIO QUE ESTE PUENTE REQUIERE DE ENROCADO DE ENCAUZAMIENTO Y PROTECCION (SOCAVACION) , ADEMAS DE UN ESTUDIO HIDROLOGICO POR LO QUE DEBE DE ESTUDIAR LA SOLUCION EN FORMA INTEGRAL.

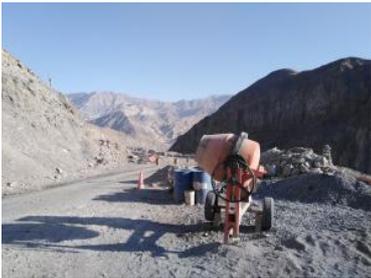
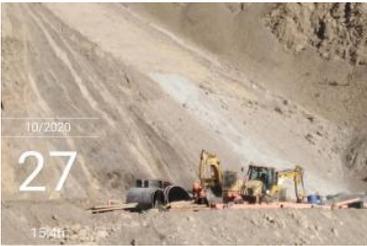
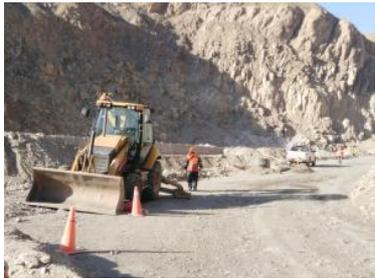
Actividades:
UBICACIÓN: PROGRESIVA KM 89+309 Bz 53 Bz 24 Y Bz25
PAO 09 RELLENO ESTRUCTURAL BUZON Y VACIADO DE DATOS

NOTA: LA MEZCLADORA TIPO TROMPO DEBE MEZCLAR CINCO MINUTOS, SE VIO QUE LA MEZCLADORA ESTUVO POR MAS DE 15 MINUTOS EN ESPERA DE EL MINICARGADOR PARA EL TRASLADO DE LA MEZCLA, DEBE CORREGIR ESTE HECHO.

EN LOS TRABAJOS DE SANEAMIENTO SE PUDO VER QUE UNA MEZCLADORA ESTUVO TRABAJANDO MAS DE 15 MINUTOS CON MEZCLA EN ESPERA DEL MINICARGADOR, ESTE HECHO DEBE CORREGIRSE.
