## BITACORA ELECTRÓNICA DE OBRA

<b>Confirma Bitacora:</b> Si	<b>Nro Informe:</b> 73	<b>Fecha Informe:</b> 28-10-2020	<b>Nombre De La Obra:</b> Carretera Oyon- Ambo, Tramo II: Dv. Cerro de Pasco- Dv. Chacayan	<b>Personal Encargado:</b> BORIS WALTER AYLLÓN CARCELÉN
---------------------------------	---------------------------	-------------------------------------	---	---

## PANEL FOTOGRAFICO

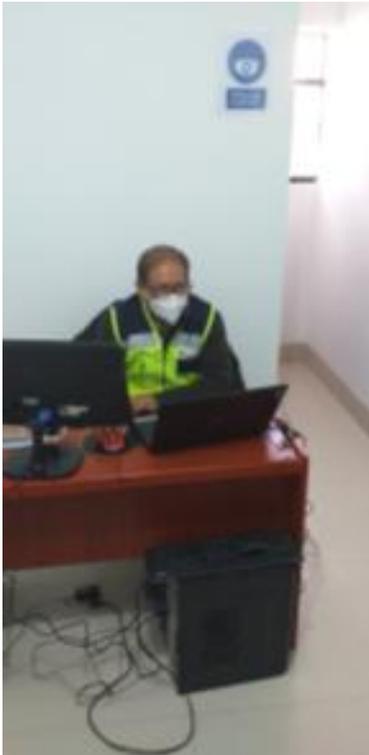
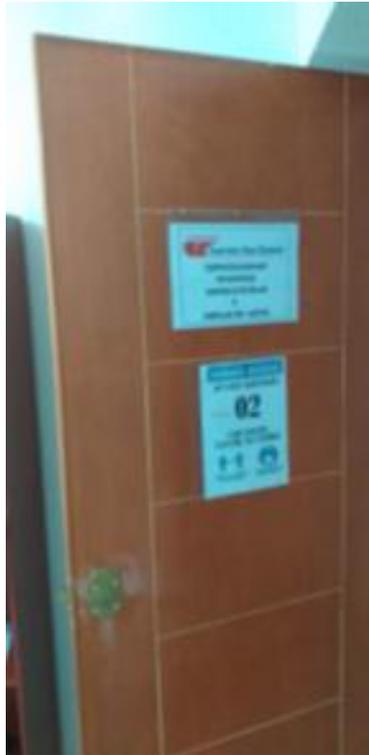
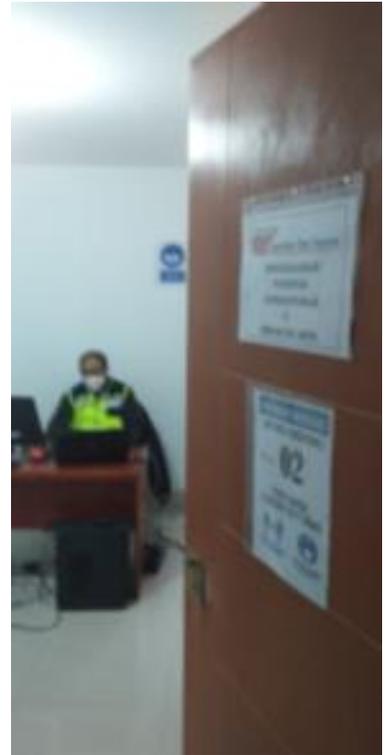
PROGRESIVA KM. 214+500  
VISITA A LAS OFICINAS DE LA SUPERVISIÓN : Constatación de asistencia del Especialista de hidrología y drenaje y búsqueda del cuaderno de obra

En la progresiva KM. 214+500 Se realiza la visita a las oficinas de la Supervisión donde se Constata la presencia del Ing. Franz Lopez Ocampo especialista de Hidrología y Drenaje de la Supervisión luego de recuperarse de enfermedad. Además se solicito el cuaderno de obra.

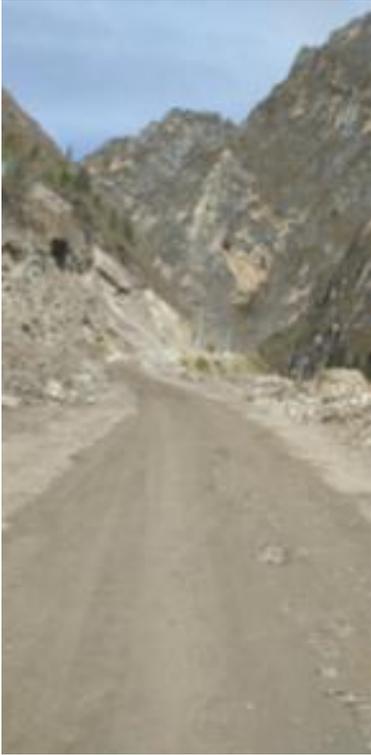
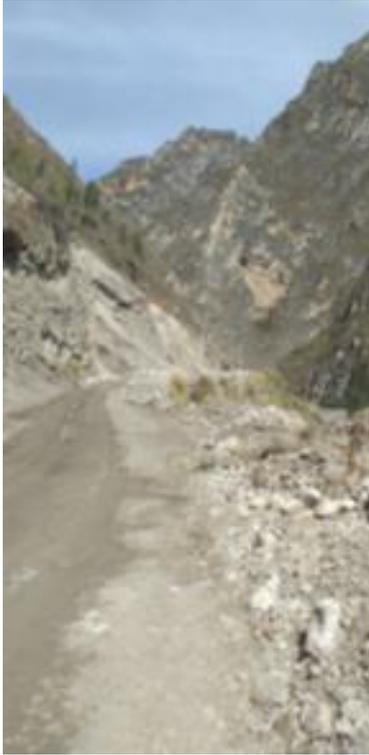
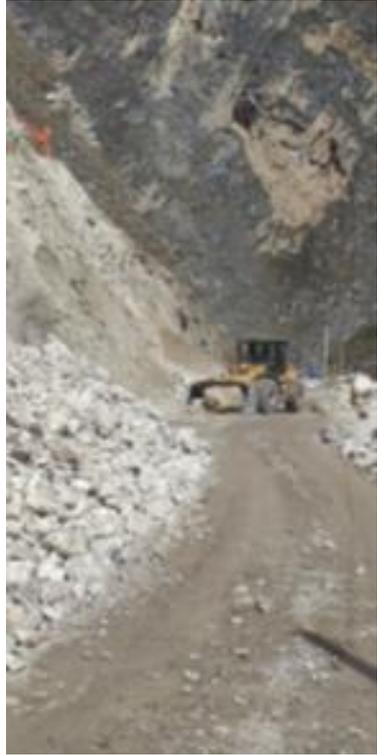
**Actividades:**  
PROGRESIVA KM. 208+000  
corte de talud 200.0 MOVIMIENTO DE TIERRAS: Partida 207.A PERFILADO Y COMPACTADO EN ZONAS DE CORTE : Se realiza terraza en talud superior y corte de talud

**CDescripcion** \_\_\_\_\_ :  
En la progresiva Km. 208+000 se realiza la excavación y perfilado en zonas de corte en talud superior, donde con una excavadora de oruga se terracea en el talud superior arrojando los materiales hacia la explanación, Un cargador frontal se encarga de limpiar el material derrumbado, dejando limpia la vía, Se utiliza los equipos siguientes: 1 excavadora de oruga, 1 Cargador frontal , 12 volquetes. Trabajan: 1 capataz, 4 obreros, 2 operadores, 12 choferes, 2 vigías.

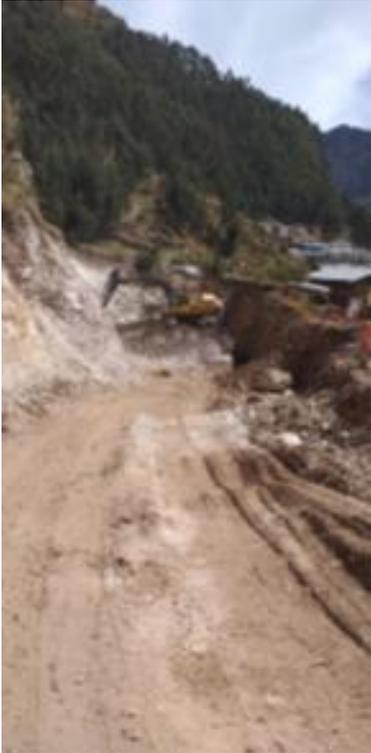
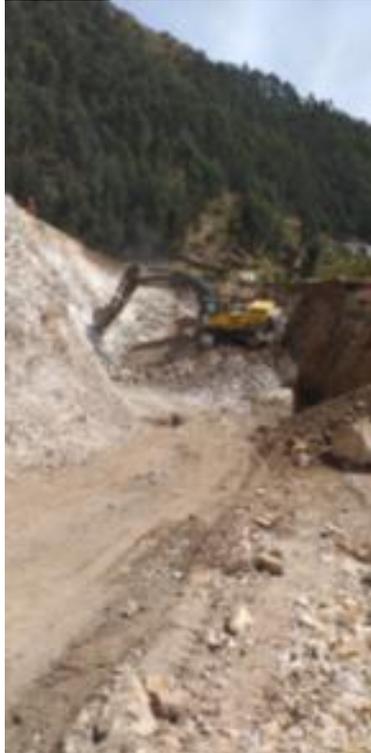
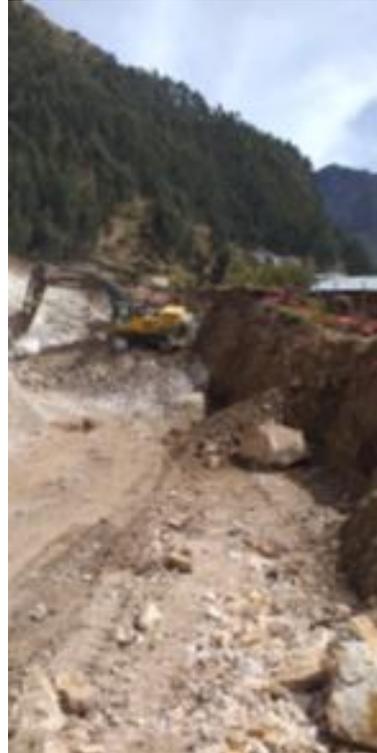
**Actividades:**  
PROGRESIVA km. 204+860  
200.0 MOVIMIENTO DE TIERRAS: Partida 205.B EXCAVACION EN EXPLANACIONES EN ROCA FIJA, Partida 207.A PERFILADO Y COMPACTADO EN ZONAS DE CORTE :  
excavacion

**CDescripcion\_\_\_\_\_:**  
En la progresiva Km. 204+860 se realiza la excavación y perfilado en zonas de corte donde se utiliza los equipos siguientes: 1 excavadora de oruga, 1 excavadora con accesorio de demolición, 16 volquetes. Trabajan: 1 capataz, 4 obreros, 2 operadores, 16 choferes, 2 vigías.

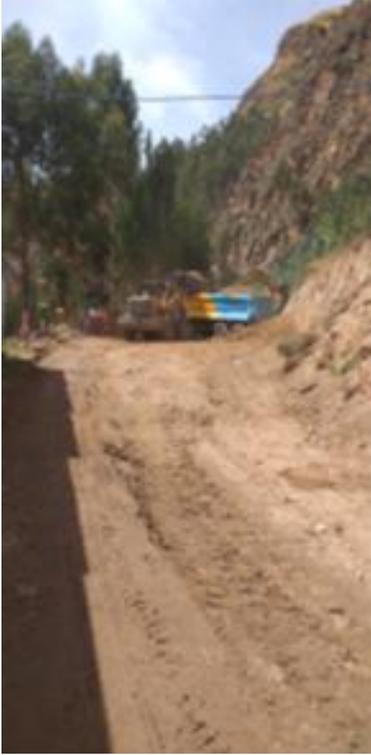
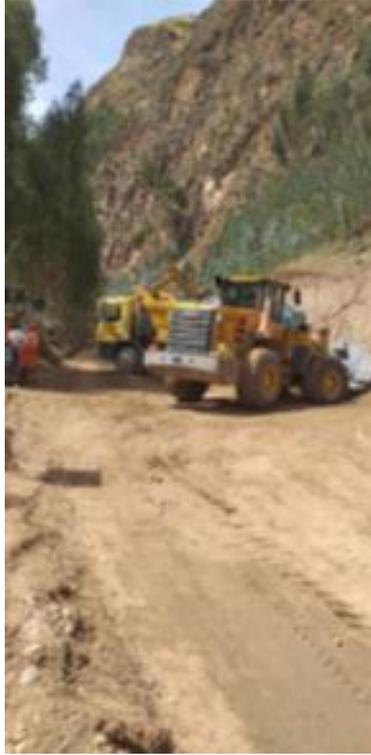
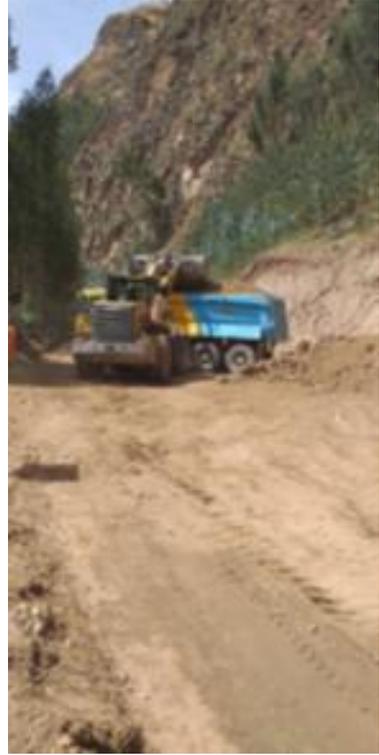
**Actividades:**  
PROGRESIVA KM. 204+500  
700.0 TRANSPORTES: Partida: 700.H TRANSPORTE DE ELIMINACION DE MATERIAL A DME PARA D> 1KM.

**CDescripcion** \_\_\_\_\_:  
En la progresiva KM, 204+500 Se realiza la carga de material excedente y transporte utilizando un Cargador frontal y una excavadora de oruga. Se utiliza 30 volquetes, 1 excavadora de oruga y un cargador frontal . trabajan: 1 capataz, 2 obreros, 30 choferes, 2 operadores, 2 vigias.

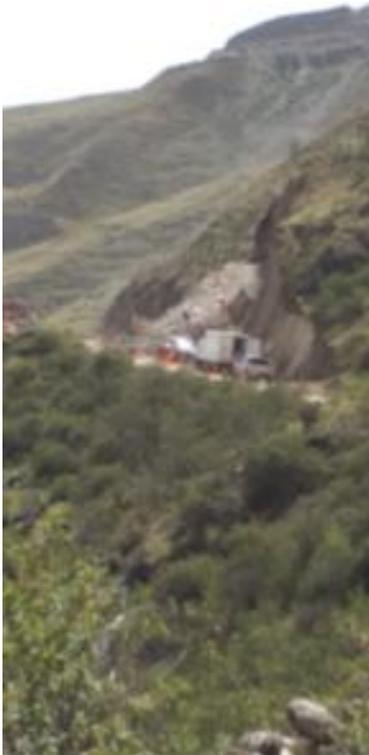
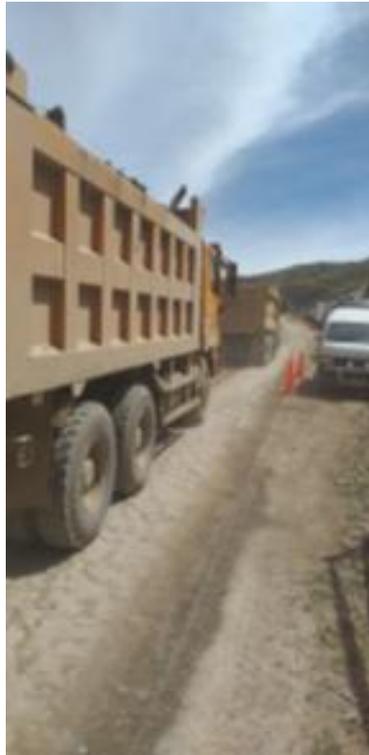
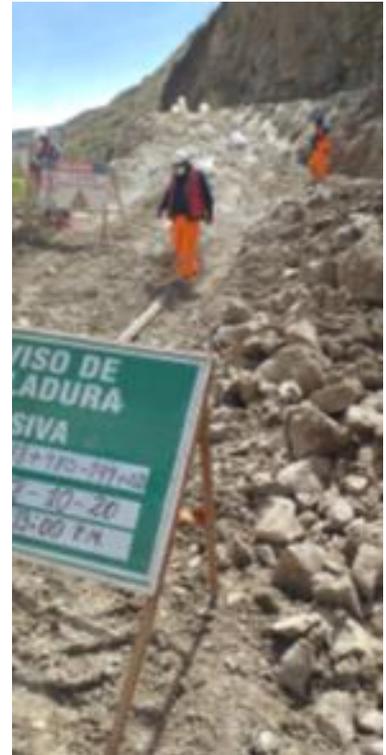
**Actividades:**  
 PROGRESIVA KM. 198+980  
 200.0 MOVIMIENTOS DE TIERRAS, partida 205.C EXCAVACION EN EXPLANACIONES EN ROCA FIJA

**CDescripcion\_\_\_\_\_:**  
 En la progresiva Km. 198+980 se realiza la excavación en roca fija en zonas de corte utilizando explosivos, donde se utiliza los equipos siguientes: 1 perforadora rock drill. 1 ambulancia Trabajan: 1 capataz, 6 manipuladores, 4 obreros, 1 operador, 2 paramedicos, 4 vigias. 1 ingenieros de Producción, 1 Ing. de Minas. 1 tecnico SST

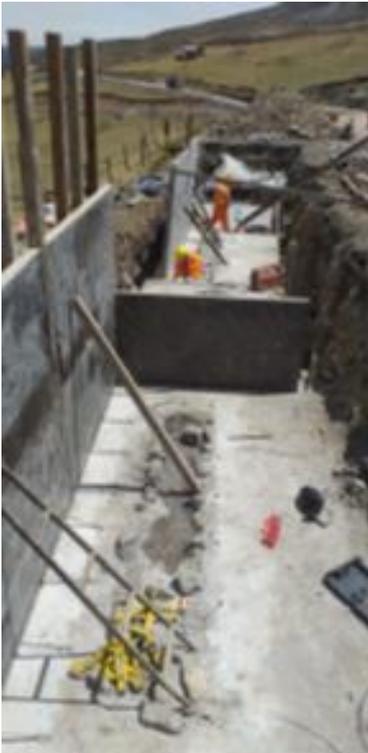
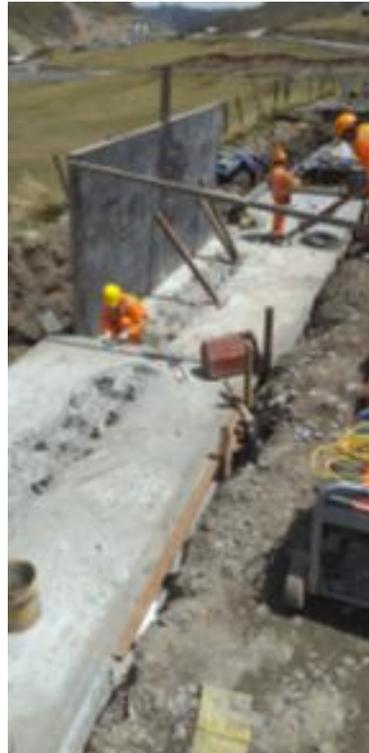
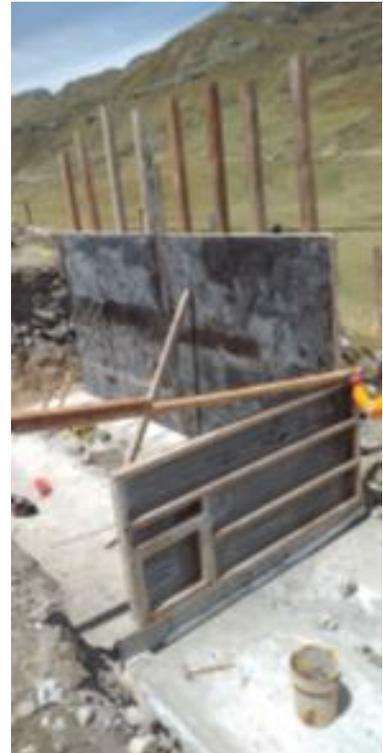
**PROGRESIVA KM. 187+550 AL 187+590**

**En la progresiva KM. 187+550 al 187+590 Se realiza el encofrado de las zapatas y cuerpo para la construcción de muros de concreto ciclópeo . Trabajan 1 capataz, 4 obreros, 2 vigias.**

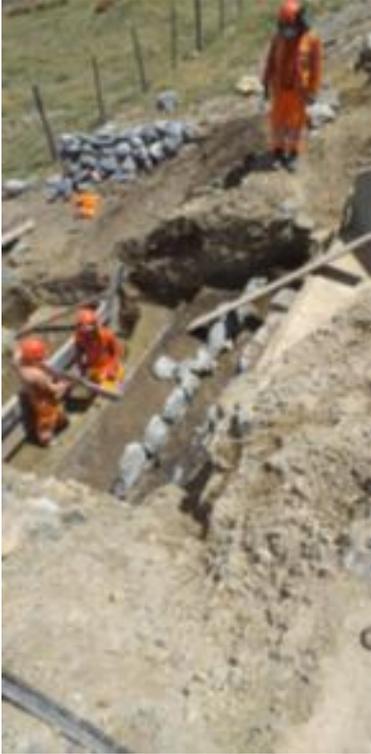
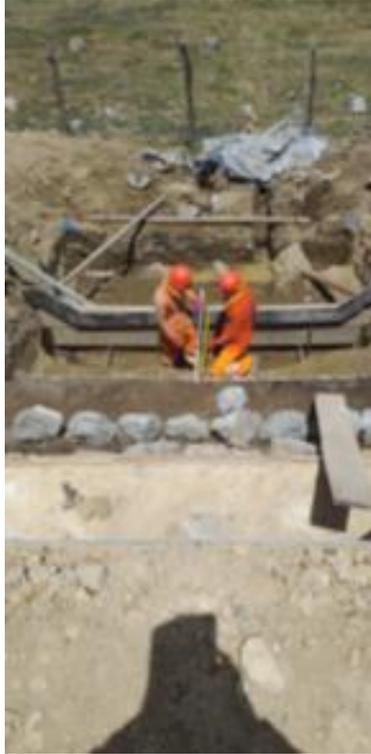
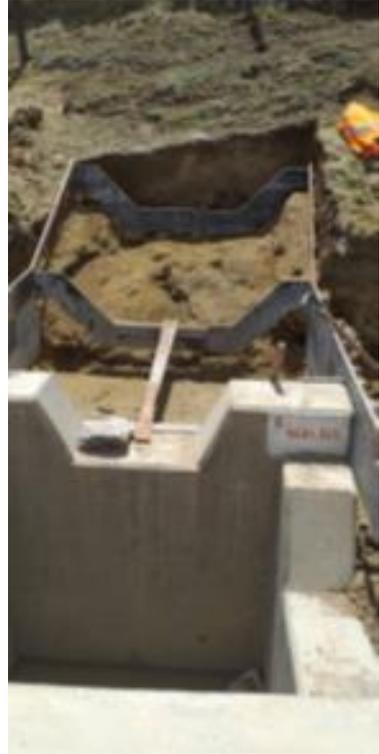
**Actividades:**  
PROGRESIVA KM. 181+620  
600.0 OBRAS DE DRENAJE: Partida 612.A ENCOFRADO Y DESENCOFRADO PARA OBRAS DE ARTE: encofrado para la construcción de emboquillado

**CDescripcion** \_\_\_\_\_:  
En la progresiva Km. 181+620 Se realiza el encofrado para la construcción de emboquillados de piedra en la entrada y salida de los cabezales de alcantarilla. trabajan 1 capataz, 4 obreros, 2 vigias.

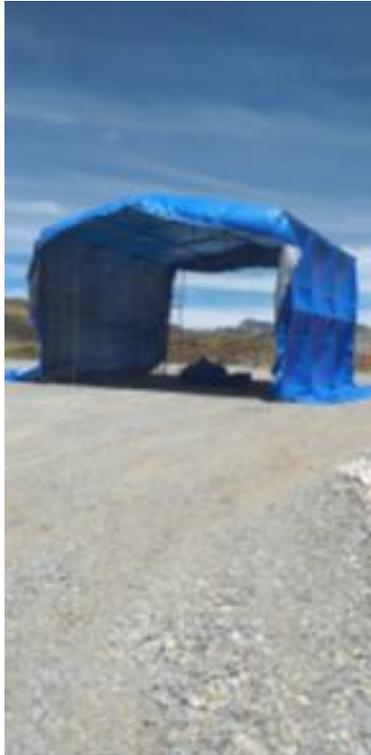
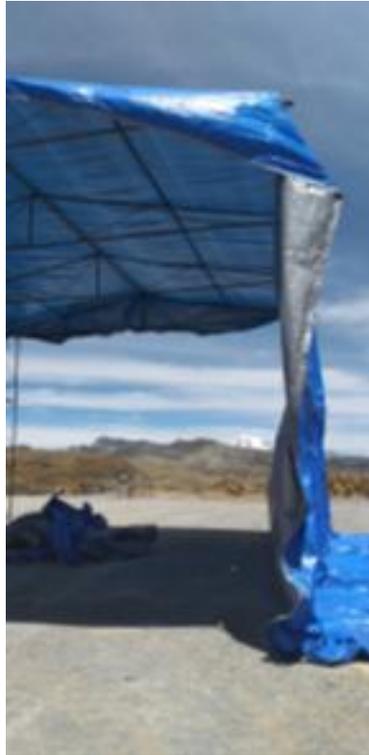
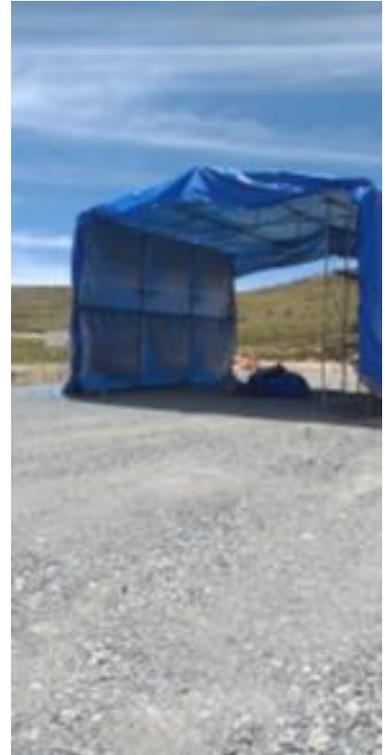
**Actividades:**  
PROGRESIVA km. 181+050  
VISITA A LA ZONA DONDE SE UBICARA PAVIMENTADORA: Se esta construyendo galpón provisional para el resguardo de la pavimentadora

**CDescripcion** \_\_\_\_\_:  
En la progresiva Km. 181+050 Se ha terminado la construcción de terraza y ahora se esta construyendo un galpón provisional para el estacionamiento de pavimentadora,

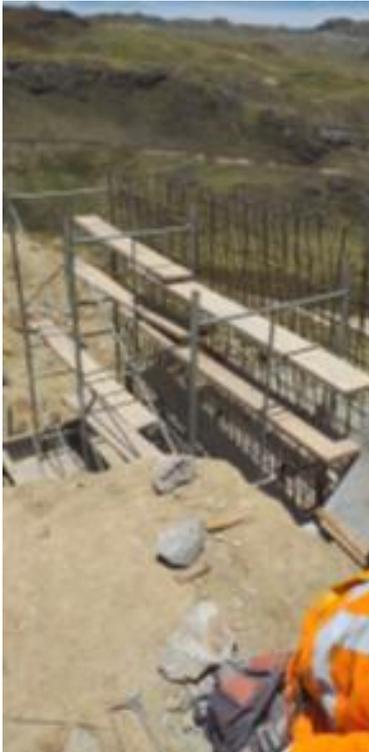
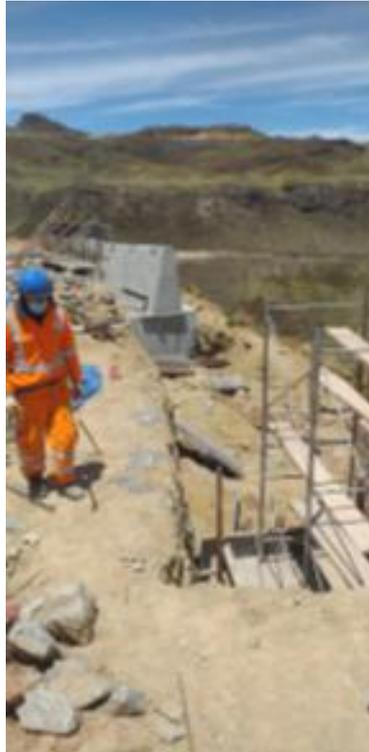
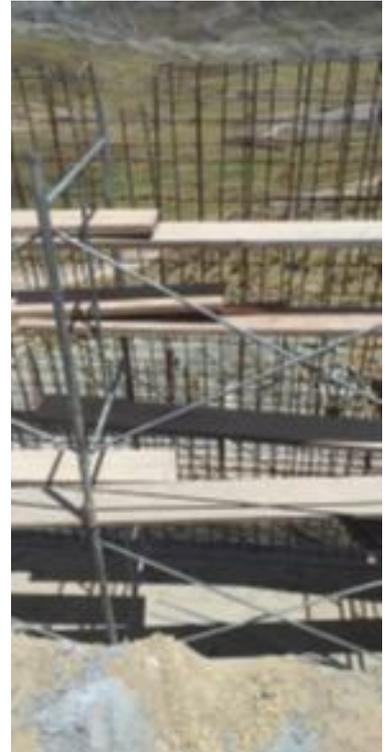
PROGRESIVA KM. 182+030

En la progresiva Km, 182+030 Se realiza la colocación de acero de refuerzo en la sección 3, para la construcción de muro de concreto armado. Trabajan 1 capataz, 2 obreros. Se ha realizado la subsanación de observación realizada por la Supervisión. Se espera la liberación de esta actividad para poder iniciar con el encofrado del cuerpo del muro de concreto armado.

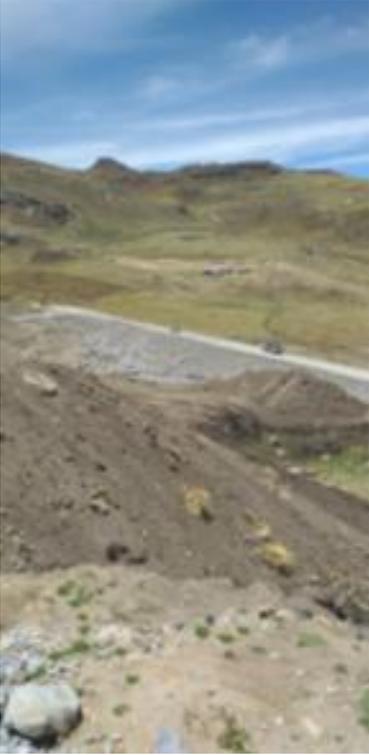
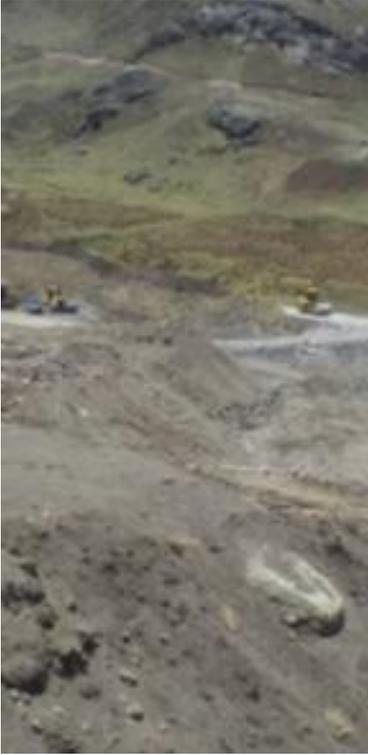
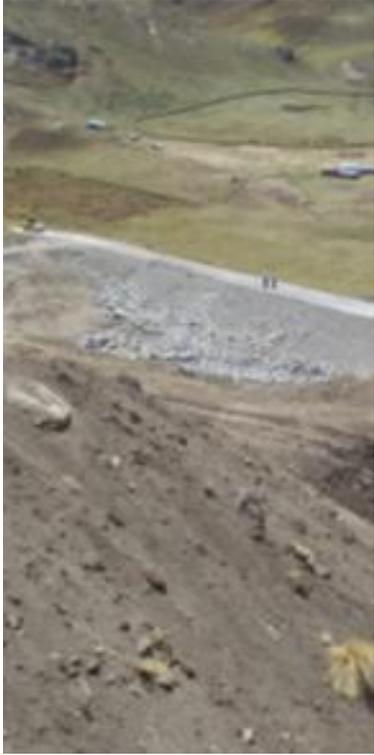
**Actividades:**  
PROGRESIVA KM. 183+450  
600.0 OBRAS DE ARTE Y DRENAJE: Partida 670.B1 CONSTRUCCION DE DIQUES PERMANENTES : Se realiza la construcción de dique en el dme Km. 183+450

**CDescripcion\_\_\_\_\_:**  
En la progresiva Km. 183+450 se continua con la construcción de dique permanente en el DME - 15 ( km. 183+450). Se utiliza : 1 excavadora de oruga, 1 tractor de empuje, un cargador frontal y una compactadora de rodillo. trabajan: 1 capataz, 4 operadores, 2 obreros , 2 vigias.
