## BITACORA ELECTRÓNICA DE OBRA

<b>Confirma Bitacora:</b> Si	<b>Nro Informe:</b> N° 074-PVN - MJQY - 2020	<b>Fecha Informe:</b> 28-10-2020	<b>Nombre De La Obra:</b> MEJORAMIENTO DE LA CARRETERA HUANUCO-CONOCOCHA, SECTOR: HUANUCO-LA UNION-HUALLANCA TRAMO KM. 52+920 (PUNTO UNION) AL KM.102+819 (TINGO CHICO) REGION HUANUCO	<b>Personal Encargado:</b> MICHAEL JESUS QUISPE YAURI.
---------------------------------	---	-------------------------------------	---	---

OBRA N° 127-2018-MTC/20.2 CON LA EMPRESA CONTRATISTA CR20-(CHINA RAILWAY 20 BUREAU GROUP CORPORATION) PARA LA EJECUCIÓN DE LA OBRA "MEJORAMIENTO,CONSERVACIÓN POR NIVELES DE SERVICIO Y OPERACIÓN DE CORREDOR VIAL HUÁNUCO-LA UNIÓN-HUALLANCA-DV. ANTAMINA/EMP. PE-3N (TINGO CHICO)-NUEVAS FLORES-LLATA-ANTAMINA", TRAMO II: INICIA (PUNTO UNIÓN) KM 52+920 Y CULMINA (TINGO CHICO) KM 102+819. EMPRESA CONTRATISTA: CHINA RAILWAY 20 BUREAU GROUP CORPORATION SUPERVISIÓN DE OBRA: CONSORCIO SUPERVISOR LOUIS BERGER-HOB.

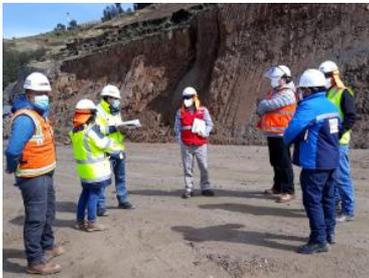
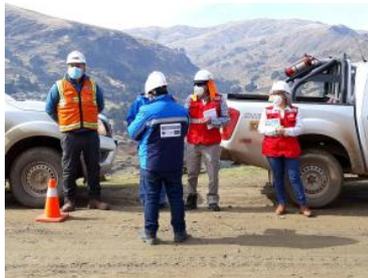
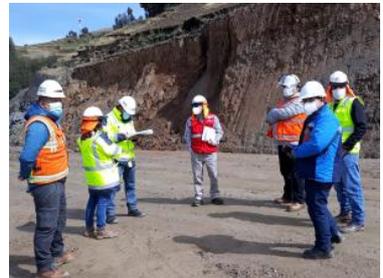
**Actividades:**  
PROGRESIVA: KM 52+730 AL KM 64+000

EL DIA DE HOY SE CONTO CON LA VISITA DE REPRESENTANTES DE LA CONTRALORIA DE LA REPUBLICA (CGR)

SE INSPECCIONÓ EL DIA DE HOY MIERCOLES 28.10.2020, CON PERSONAL DE LA CONTRALORIA DE LA COMISIÓN DE CONTROL CONCURRENTE (CGR) JUNTO A REPRESENTANTES DE LA CONTRALORIA DE LA REPUBLICA ING. EDGARDO POLO CONTRERAS Y CPC IRENE CAYO DEL CASTILLO, DE PARTE DE LA SUPERVISIÓN DE OBRA SE CONTO CON LA PRESENCIA DEL ING. JOSÉ LUIS MEZA URRUTIA, ING, HECTOR HUGO CLAUDIO SOTO, ING PEDRO TOMAS JULCA CHUQUICAJA, DE PARTE DE LA EMPRESA CONTRATISTA CR20, SE CONTO LA PRESENCIA DE LA ING, TRIVEÑO CARITAS REGINA MAELA, ING PRIETO CASTILLO VICTOR, PINGO ARCE JOHN SMITH, MONITOR DE OBRA DE PROVIAS NACIONAL SE VISITÓ EL DME 52+730, EN LA COMUNIDAD, DONDE SE LE EXPUSO LA SITUACIÓN REAL DEL USO DEL ÁREA AUXILIAR, DEJANDO EN CLARO QUE EL PROYECTO PRESENTA INCONSISTENCIAS COMO FALTA DE IDENTIFICACIÓN DE CUERPO DE AGUA QUE NO SE CONSIDERÓ EN EL (EIA) Y TAMBIEN LAS INCONSISTENCIAS EN EL REPLANTEO.
