BITACORA ELECTRÓNICA DE OBRA

Confirma Bitacora: Si	Nro Informe: 74	Fecha Informe: 29-10-2020	Nombre De La Obra: Carretera Oyon- Ambo, Tramo II: Dv. Cerro de Pasco- Dv. Chacayan	Personal Encargado: BORIS WALTER AYLLÓN CARCELÉN
---------------------------------	---------------------------	-------------------------------------	---	---

OBRA: Mejoramiento de la Carretera OYON - AMBO TRAMO 2 DESVIO CERRO DE PASCO DESVIO CHACAYAN

TRAMO 2 progresiva km. 181+000 a la progresiva km. 230+000

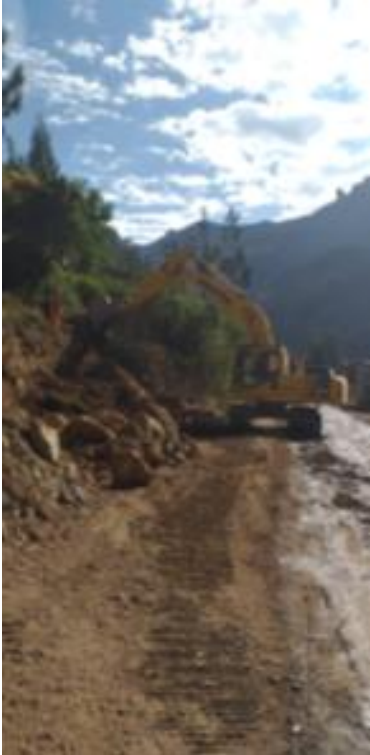
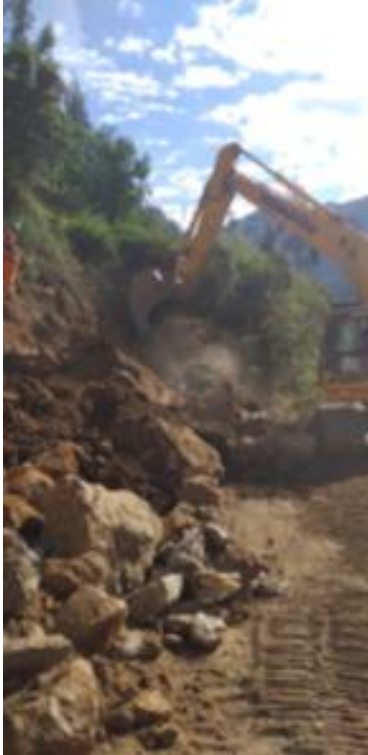
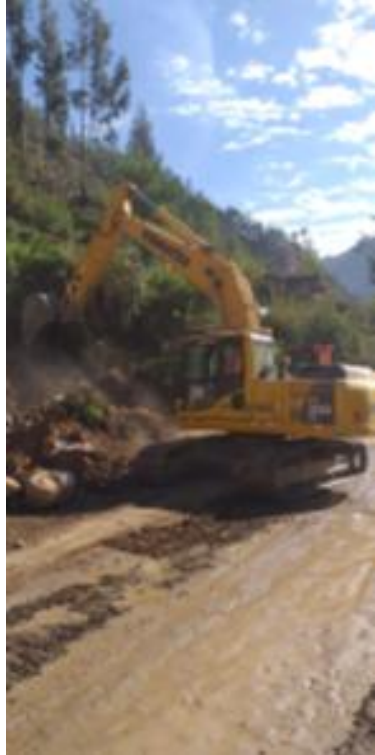
Actividades:
PROGRESIVA KM. 215+580
200.0 MOVIMIENTO DE TIERRAS: Partida 207.A PERFILADO Y COMPACTADO EN ZONAS DE CORTE :

CDescripcion _____:
en la progresiva Km. 215+580 se realiza el perfilado en zonas de corte en talud superior, donde con una excavadora de oruga realiza el perfilado en zona de corte en el talud superior. Se utiliza 1 excavadora de oruga, 6 volquetes. Trabajan: 1 capataz, 4 obreros, 1 operadores, 6 choferes, 2 vigías.

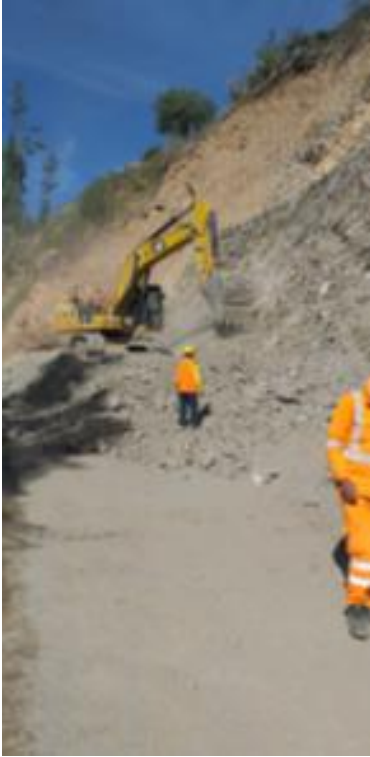
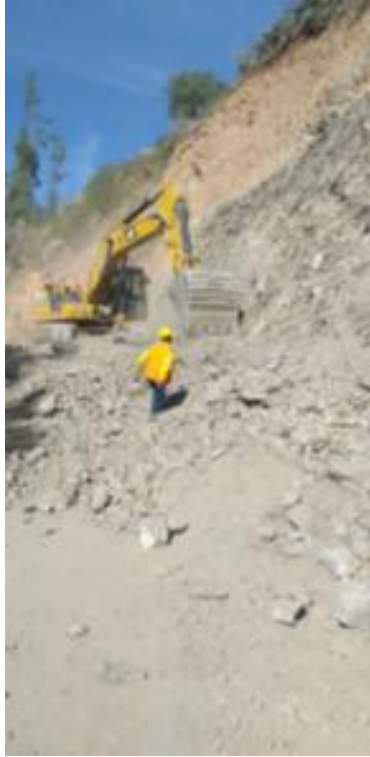
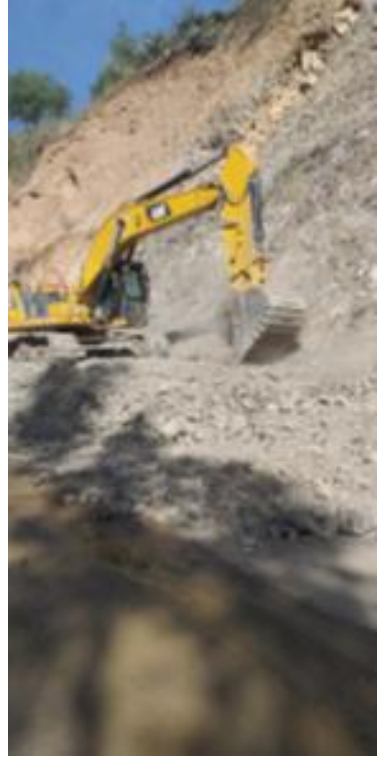
Actividades:
PROGRESIVA KM. 215+850
200.0 MOVIMIENTO DE TIERRAS: Partida 207.A PERFILADO Y COMPACTADO EN ZONAS DE CORTE :

CDescripcion _____:
En la progresiva Km. 215+850 se realiza la excavación y perfilado en zonas de corte donde se utiliza el equipo siguiente: 1 excavadora de oruga, 5 volquetes. Trabajan: 1 capataz, 4 obreros, 1 operador, 5choferes, 2 vigías.

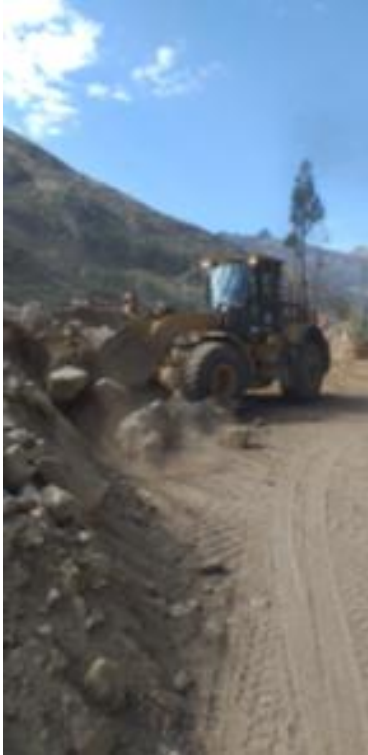
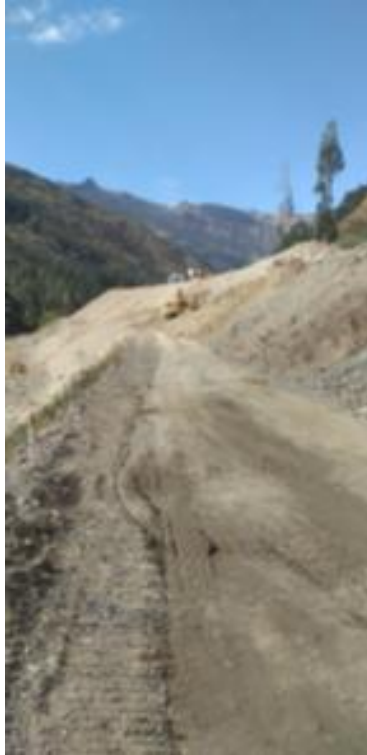
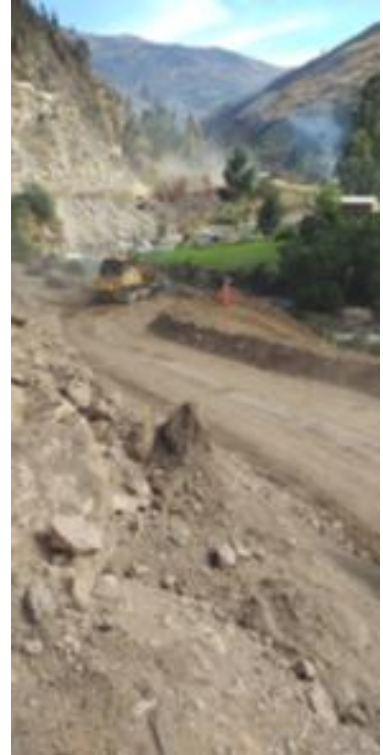
Actividades:
PROGRESIVA KM. 220+880
900.0 PROTECCIÓN AMBIENTAL : 907 PROGRAMA DE CIERRE DE OBRA: Partida 907.C ACONDICIONAMIENTO DE DESECHOS Y MATERIALES EXCEDENTE

CDescripcion_____:
En la progresiva Km. 220+880 se realiza el acondicionamiento de desechos y material excedente al DME nuevo, Se utilizan 3 equipos: 1 cargador frontal, una excavadora de oruga y un tractor de empuje. trabajan: 1 capataz, 2 obreros, 3 operadores, 2 vigias.

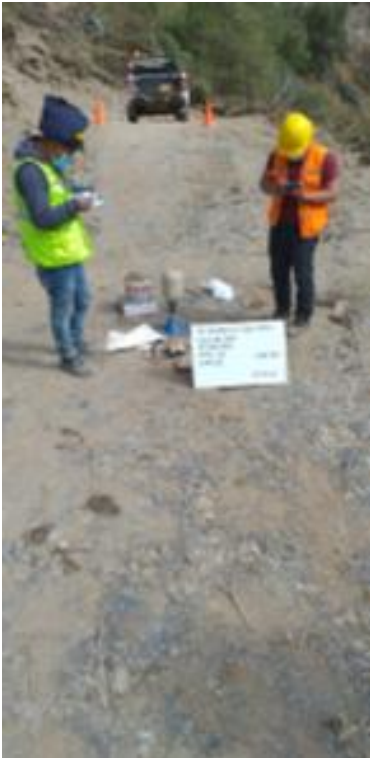
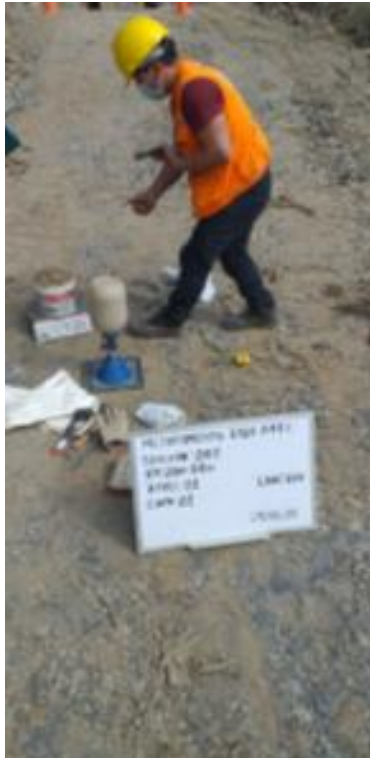
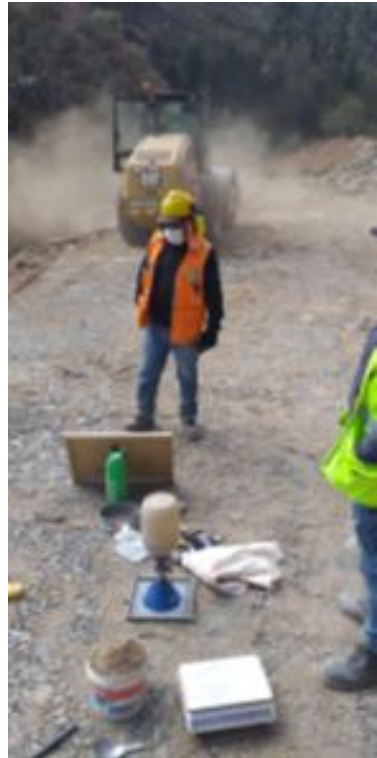
Actividades:
PROGRESIVA km. 220+880
CONTROLES DE CALIDAD REALIZADOS POR LA SUPERVISIÓN : Toma de densidades, y toma de humedad en DME ampliación en la progresiva Km. 220+880

CDescripcion_____:
En la progresiva Km. 220+880 donde se realiza el acondicionamiento de desechos y material excedente al DME nuevo, Se utilizan 3 equipos: 1 cargador frontal, una excavadora de oruga y un tractor de empuje. trabajan: 1 capataz, 2 obreros, 3 operadores, 2 vigias. La supervisión realiza pruebas de compactación en los rellenos, utilizando equipo speedy para determinar humedad y cono de arena para determinar densidades en campo.

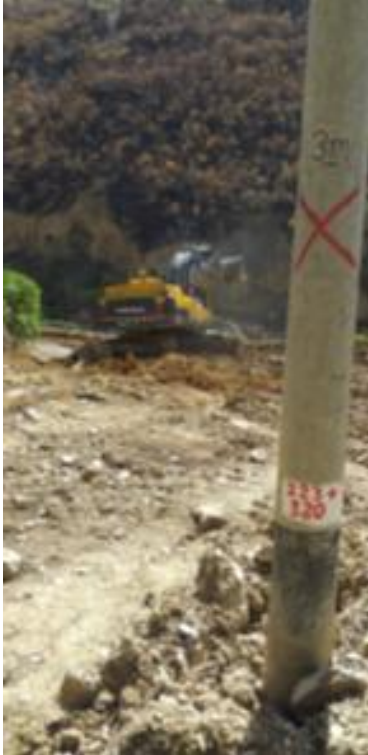
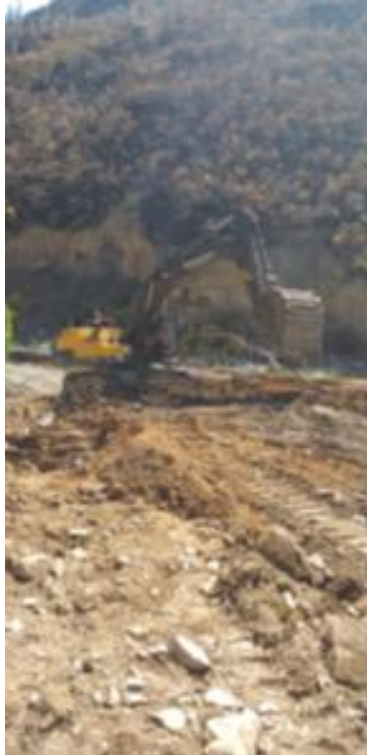
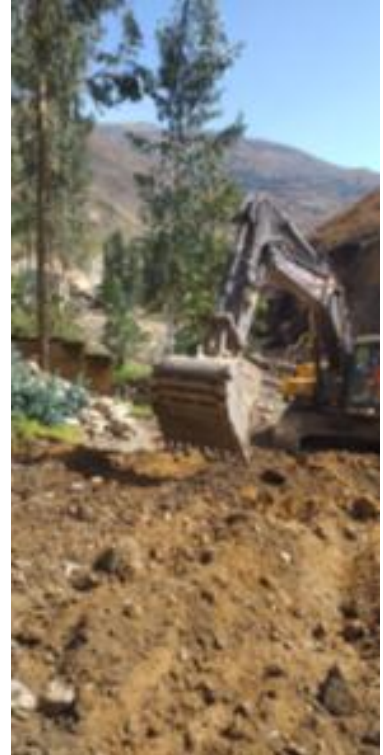
PROGRESIVA KM. 223+320
1000.0 PUENTES MENORES: 1000.1 OBRAS PRELIMINARES: Partida 107.H
CONSTRUCCIÓN Y MANTENIMIENTO DE DESVIO VEHICULAR PROVISIONAL

En la progresiva KM. 223+320 se realiza por el margen derecho de la vía la entrada al desvío vehicular provisional para la construcción del puente Mlchivilca. Se utilizan 1 equipo retroexcavadora, 1 cargador frontal , 6 volquetes. trabajan 1 capataz, 2 obreros, 2 vigias, 2 operadores, 6 choferes.

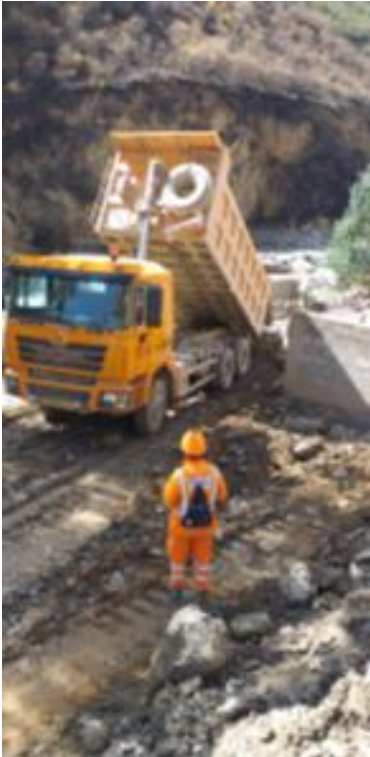
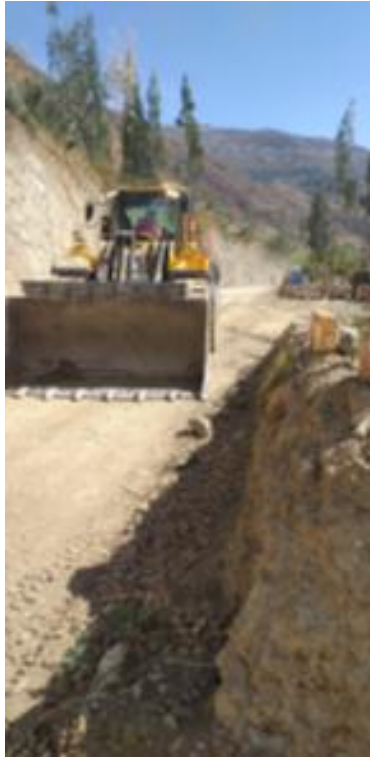
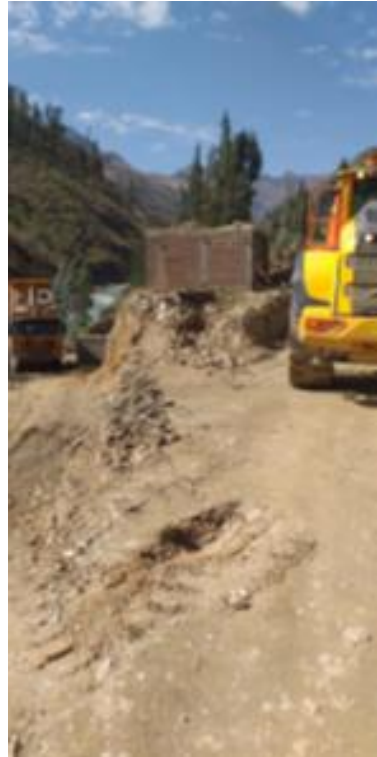
Actividades:
PROGRESIVA KM. 223+500
1000.0 PUENTES MENORES: 1000.1 OBRAS PRELIMINARES: Partida 107.H CONSTRUCCIÓN Y MANTENIMIENTO DE DESVIO VEHICULAR PROVISIONAL (zona de salida del desvio)

CDescripcion _____:
En la progresiva Km. 223+500 se realiza por el margen derecho de la vía, se ubica la salida del desvío vehicular provisional para la construcción del puente Mlchivilca. Se utilizan 1 equipo retroexcavadora, 1 cargador frontal , 6 volquetes. trabajan 1 capataz, 2 obreros, 2 vigias, 2 operadores, 6 choferes.

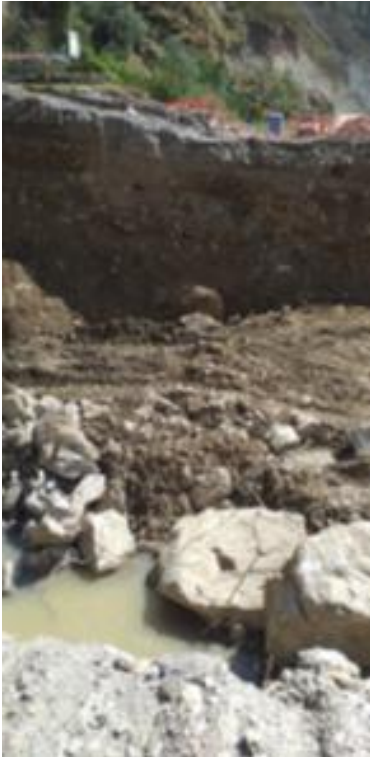
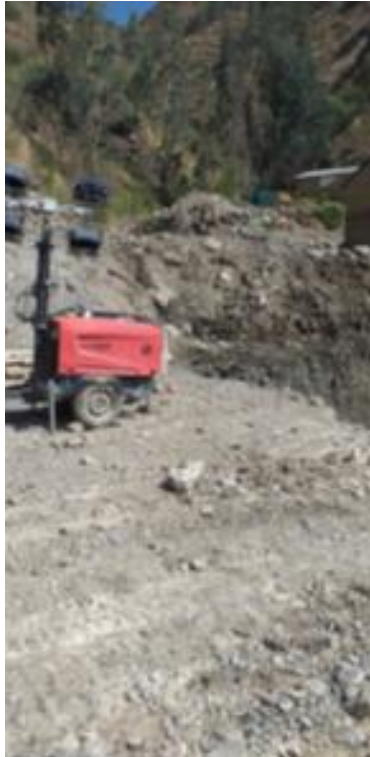
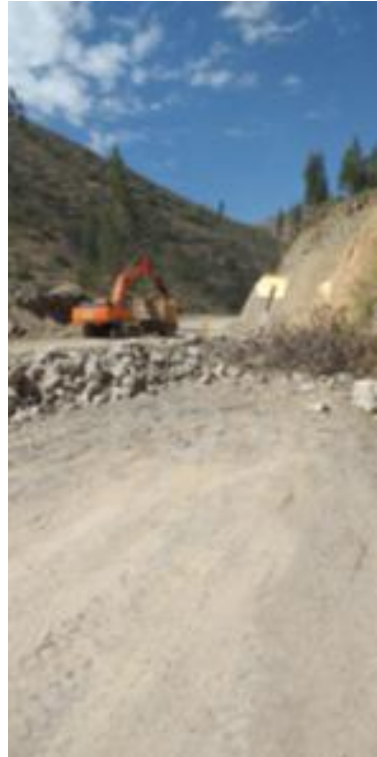
Actividades:
PROGRESIVA KM. 225+325.5
1000.0 PUENTES MENORES: 1000.1 OBRAS PRELIMINARES: Partida 202,E
DEMOLICION DE ESTRUCTURAS EXISTENTES : se realizó la demolición del puente existente.

CDescripcion _____ :
En la progresiva Km. 225+325.5 se realizó la demolición del puente existente Jarunraga, donde se demolió el puente menor existente de concreto armado, utilizando una excavadora de oruga y con accesorio de demolición. se inició la excavación para los cimientos del nuevo puente. trabajan : 1 capataz, 2 obreros, 1 operador, 2 vigías.

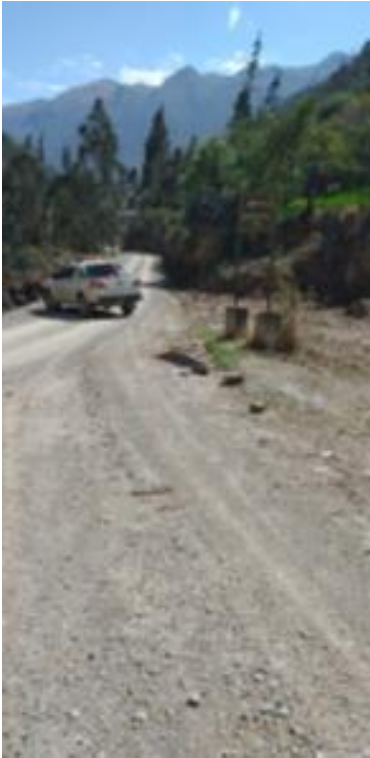
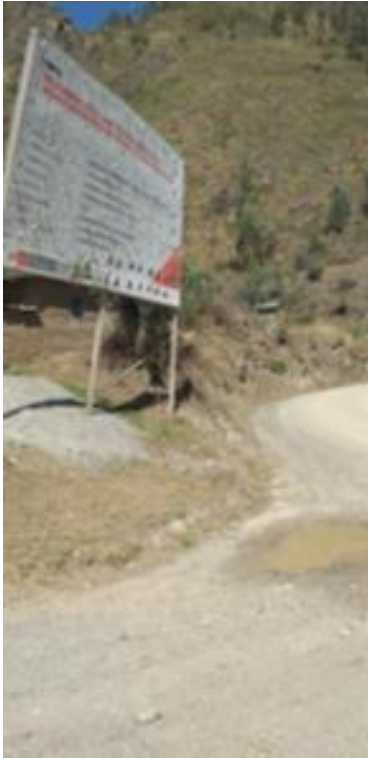
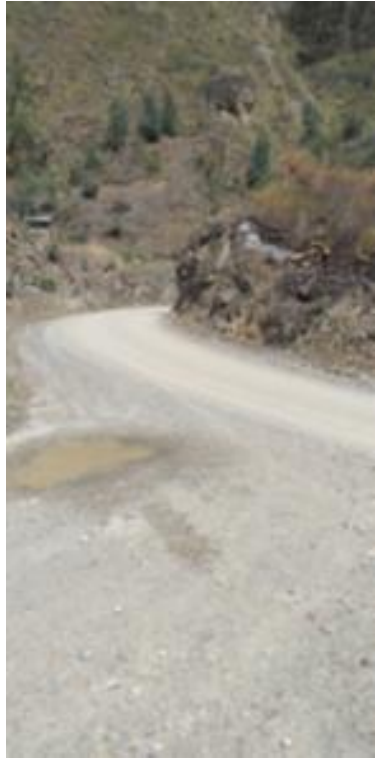
Actividades:
PROGRESIVA KM. 230+000
VISITA DE MONITOREO AL FINAL DEL TRAMO II : Vista de monitoreo al desvío Chacayán. NO hay actividad en esta Zona.

CDescripcion _____:
En la progresiva Km. 230+000 Se realiza la visita de monitoreo al desvio CHACAYAN, aun continua sin actividad.

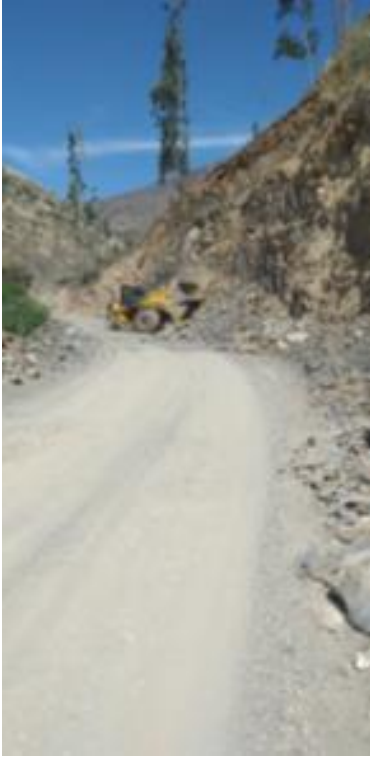
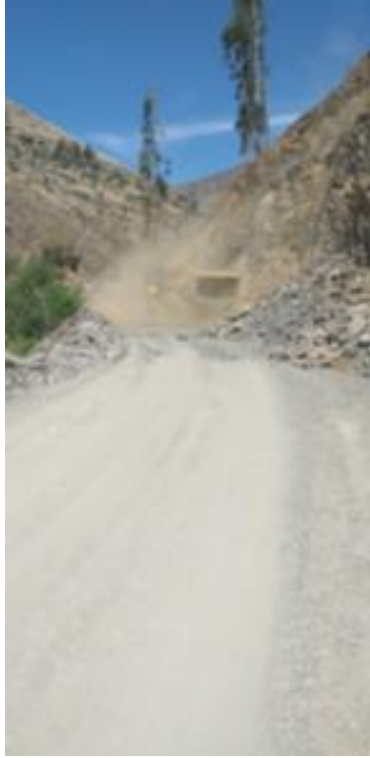
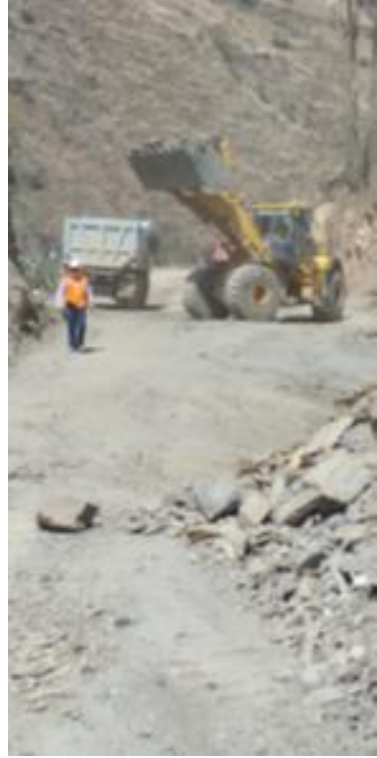
Actividades:
PROGRESIVA KM, 226+780
700.0 TRANSPORTE: partida 700.H TRANSPORTE DE ELIMINACIÓN DE MATERIAL A DME PARA D>1 KM.
6volqtransporte

CDescripcion _____ :
En la progresiva Km. 226+780 se realiza el transporte de material excedente hacia el DME ubicado en el 220+880 . Se utiliza 1 cargador frontal y 6 volquetes. Trabajan: 1 capataz, 2 operadores, 6 choferes, 2 vigias.

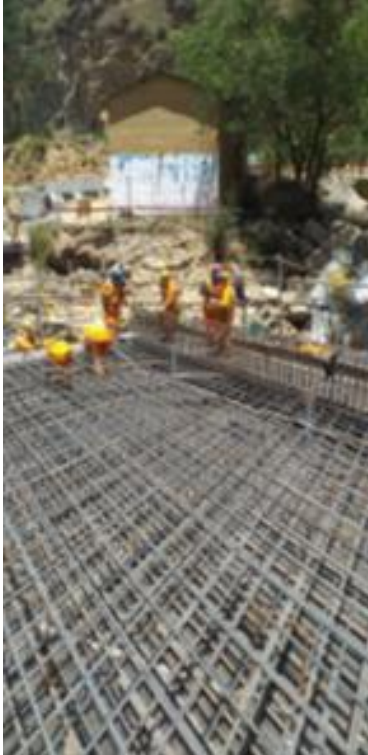
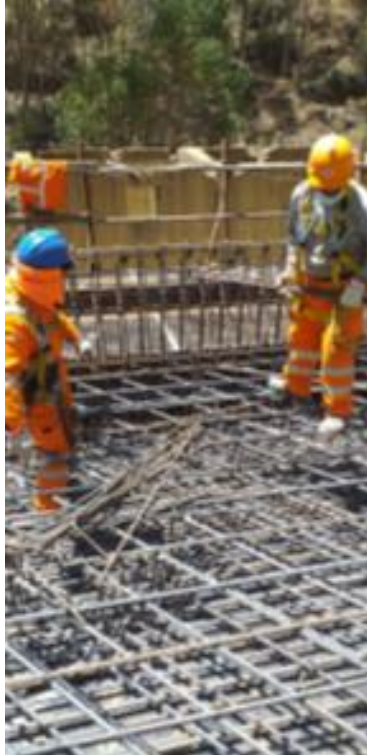
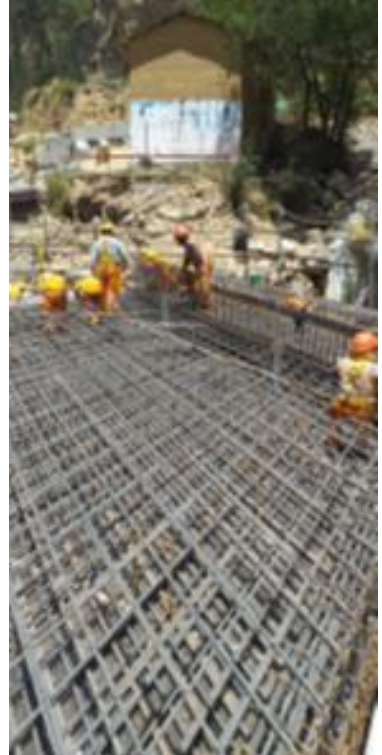
PROGRESIVA KM. 212+030
1000.0 PUENTES MENORES: 1000.4 LOSA DE CONCRETO ARMADO: Partida 615.A
ACERO DE REFUERZO F'Y= 4200 KG/CM2 : Acero de refuerzo en losa de puente huarautambo

En la progresiva Km. 212+030 se realiza la colocación del acero de refuerzo para la construcción de losa de concreto armado en el Puente HUARAUTAMBO. trabajan: 1 capataz, 1 tecnico en SST, 14 obreros, 2 vigias.
