BITACORA ELECTRÓNICA DE OBRA

Confir ma Bitaco ra: Si
Nro Informe: 75
Fecha Informe: 30-10-2020
Nombre De La Obra: Carretera Oyon- Ambo, Tramo II: Dv. Cerro de Pasco- Dv. Chacayan
Personal Encargado: BORIS WALTER AYLLÓN CARCELÉN

NUMERO DE INFORME : 0075
CONTRATO DE OBRA: No. 167-2018-MTC/ 20.2 de fecha 20/12/2018- Con precios de Octubre del 2017
EMPRESA CONTRATISTA: CONSORCIO CARRETERO DEL PERU (CHINA GEZHOUBA GROUP COMPANY LIMITED SUCURSAL DEL PERU Y EIVI S.AC.)
OBRA: Mejoramiento de la Carretera OYON - AMBO TRAMO 2 DESVIO CERRO DE PASCO DESVIO CHACAYAN
TRAMO 2 progresiva km. 181+000 a la progresiva km. 230+000
Visita desde la progresiva 214+500(Ciudad de Yanahuanca) hasta la progresiva 181+000 y visita a las oficinas de la supervisión

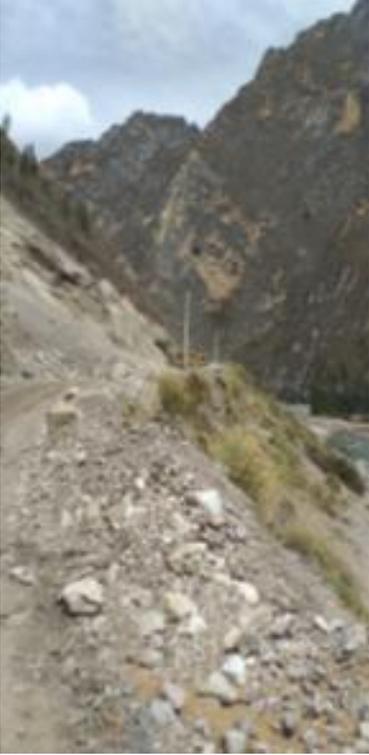
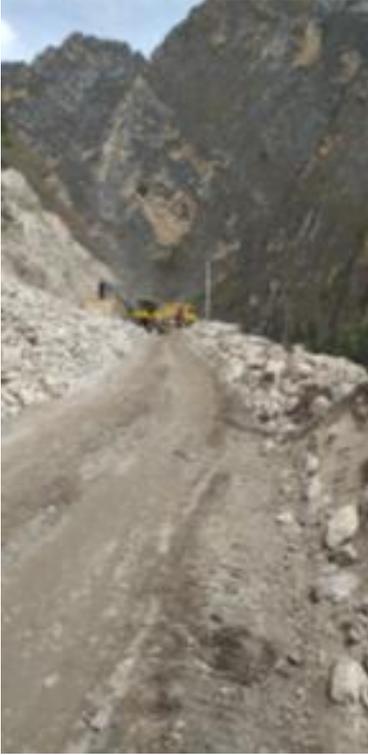
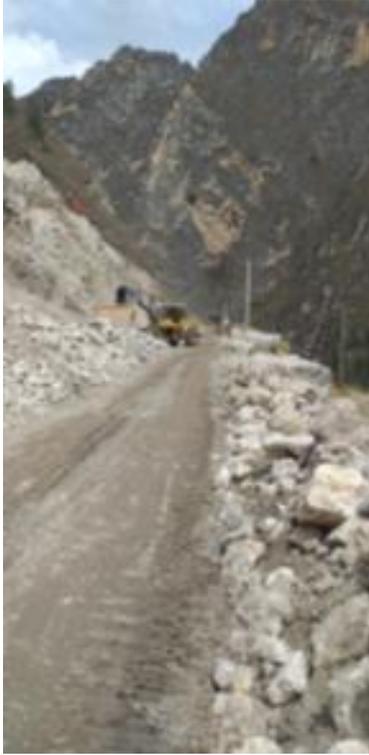
Actividades:
PROGRESIVA KM. 208+000
200.0 MOVIMIENTO DE TIERRAS: Partida 207.A PERFILADO Y COMPACTADO EN ZONAS DE CORTE : Construcción de terraza y perfilado en zonas de corte

CDescripcion _____:
En la progresiva Km. 208+000 se realiza la construcción de terraza en el talud superior y se realiza el perfilado en zonas de corte. se utilizan 1 excavadora de oruga en el talud superior y 2 cargadores frontales y 30 volquetes , para recoger el material derrumbado en la parte de la vía. Trabajan : 1 capataz, 4 obreros, 3 operadores,30 choferes, 2 vigias.

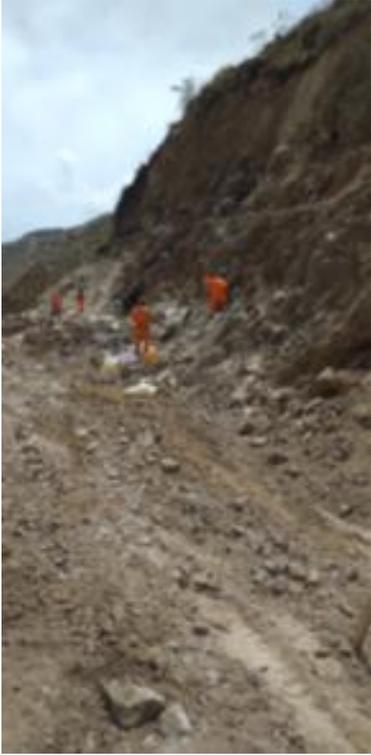
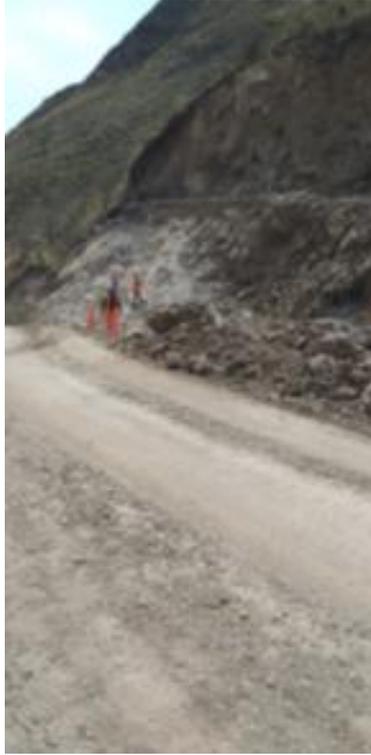
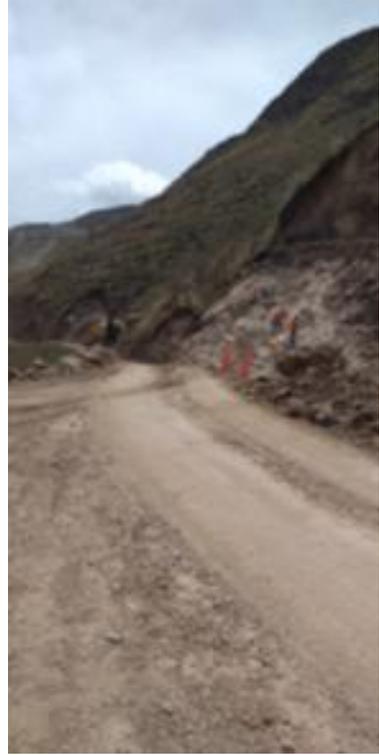
Actividades:
PROGRESIVA KM. 199+000
200.0 MOVIMIENTOS DE TIERRAS, partida 205.C EXCAVACION EN EXPLANACIONES EN ROCA FIJA

CDescripcion _____:
En la progresiva Km. 199+000 se realiza la excavación en roca fija en zonas de corte utilizando explosivos, donde se utiliza los equipos siguientes: 1 perforadora rock drill. 1 ambulancia Trabajan: 1 capataz, 6 manipuladores, 4 obreros, 1 operador, 2 paramedicos, 4 vigias. 1 ingenieros de Producción, 1 Ing. de Minas. 1 tecnico SST

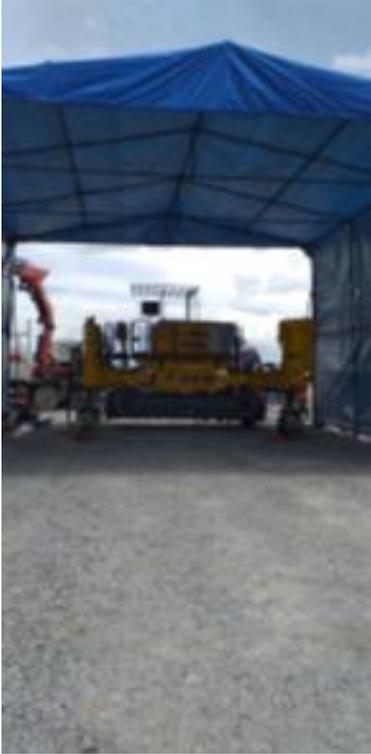
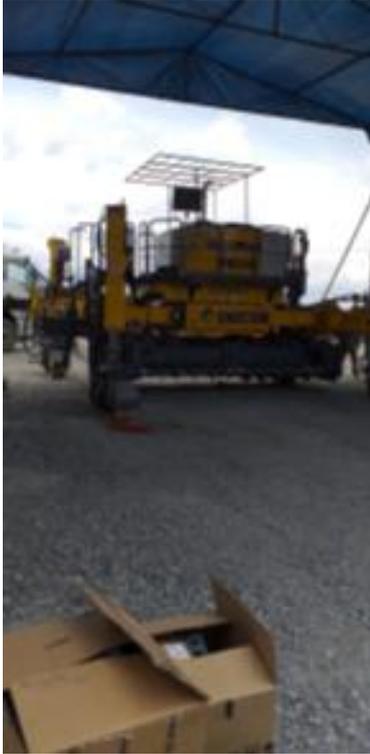
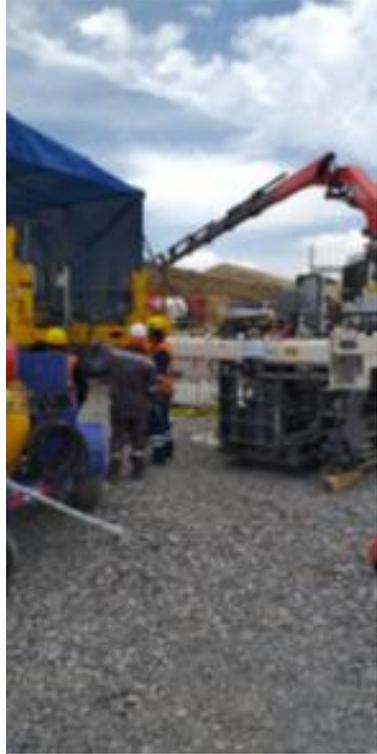
Actividades:
PROGRESIVA KM. 181+050
VISITA DE VERIFICACIÓN DE RECURSOS DEL CONTRATISTA: Pavimentadora de Concreto en el sitio de la obra.

CDescripcion_____:
En la progresiva Km. 181+050 En el margen izquierdo de la vía se ha construido un patio y un galpón provisional para el estacionado de pavimentadora de concreto, que llegó a la obra el día 28 en horas de la tarde.

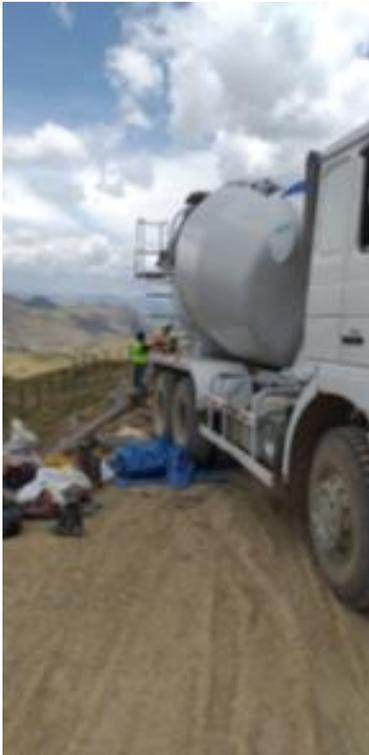
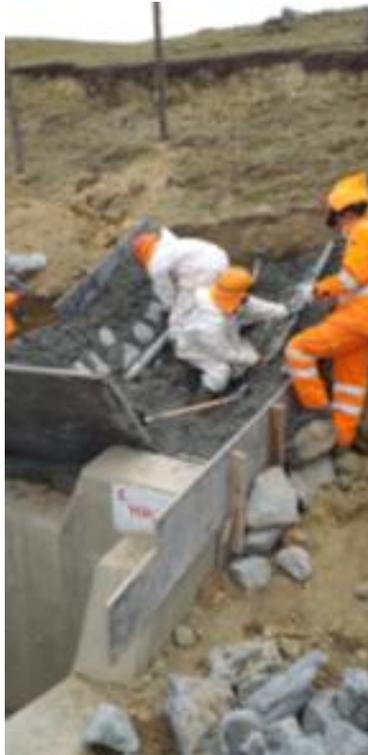
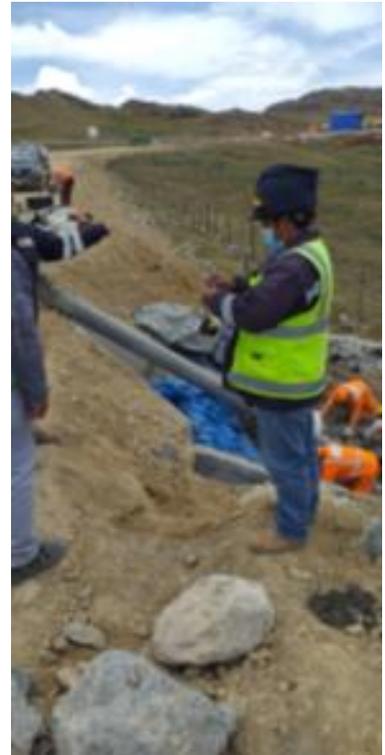
PROGRESIVA KM. 181+320
600.0 OBRAS DE ARTE Y DRENAJE: Partida 610.E CONCRETO CLASE F (F'C= 175 KG/CM2) : Vaciado de concreto para la construcción de emboquillado de piedra

En la Progresiva Km. 181+320 Se realiza el vaciado de concreto para la construcción de emboquillado de piedra en la entrada y salida de los cabezales de alcantarilla. Se utiliza un camión Mixer, Trabajan: 1 capataz, 4 obreros, 2 vigías , 2 técnicos de la Supervisión.

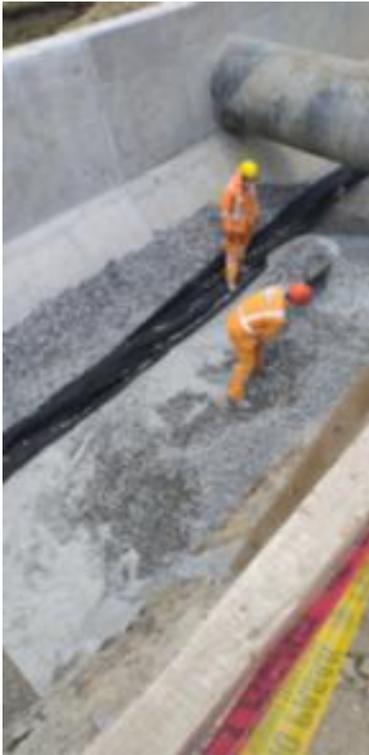
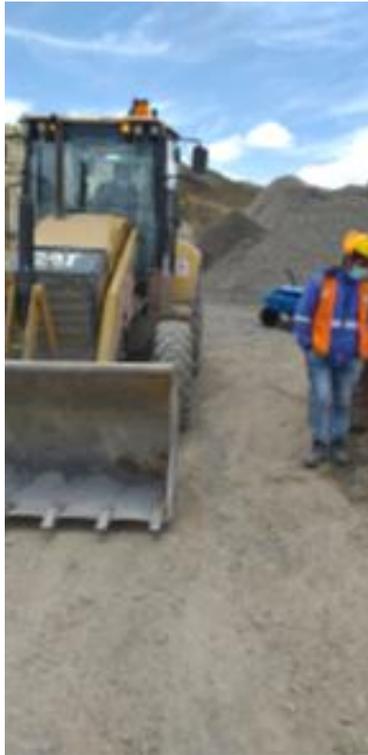
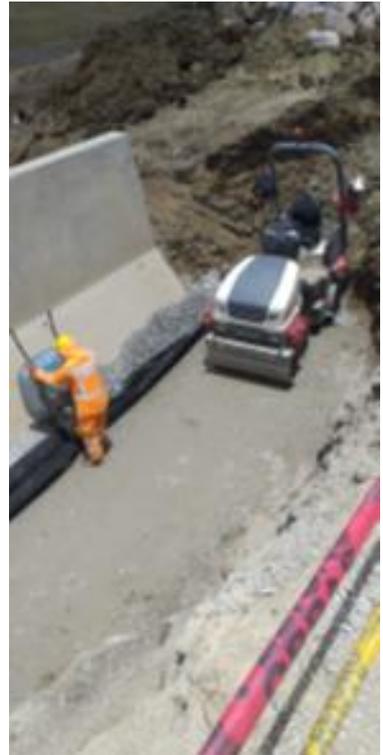
PROGRESIVA KM. 183+420 a KM. 183+435
600.0 OBRAS DE ARTE Y DRENAJE: partida 605.A RELLENO PARA ESTRUCTURA, Partida 605.B MATERIAL FILTRANTE: Se realiza el relleno en zona de muros construidos y la colocación de material filtrante

En la progresiva Km. 183+420 a Km. 183+435 Se realiza el relleno en zona de secciones de muros construidos, se coloca también material filtrante cerca de la superficie del muro. Se utiliza para el relleno: 1 retroexcavadora , 1 minicompactadora de rodillos. Trabajan: 1 capataz, 2 operadores, 4 obreros, 2 técnicos de la contratista , 1 técnico de la Supervisión.

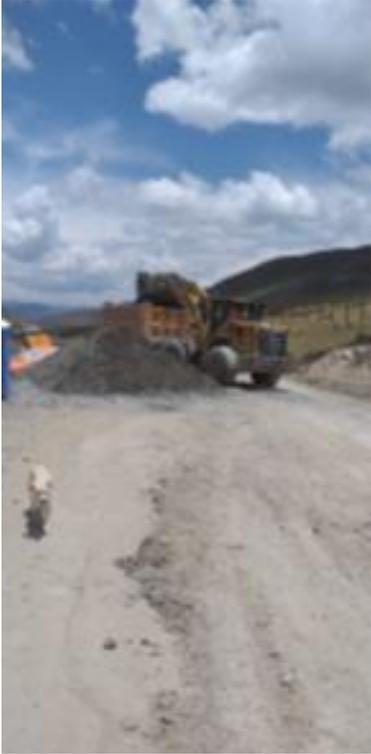
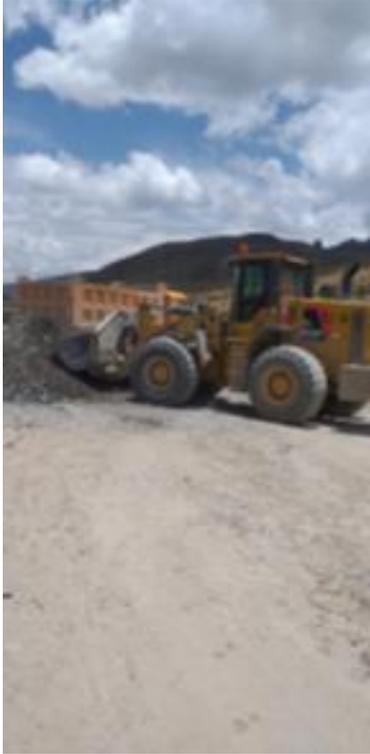
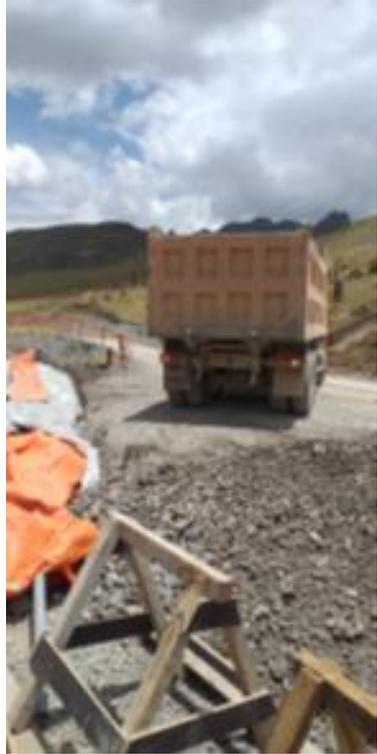
Actividades:
PROGRESIVA KM. 186+080
700.0 TRANSPORTE DE MATERIAL PROVENIENTE DE CANTERA PARA D>1 KM.

CDescripcion _____:
en la progresiva Km. 186+080 se realiza la carga y transporte de material proveniente de la cantera Juanita , este material se transporta para ser utilizado como relleno. el equipo utilizado es : 1 cargador frontal y un volquete, trabajan: 1 capataz, 1 operador y 1 chofer

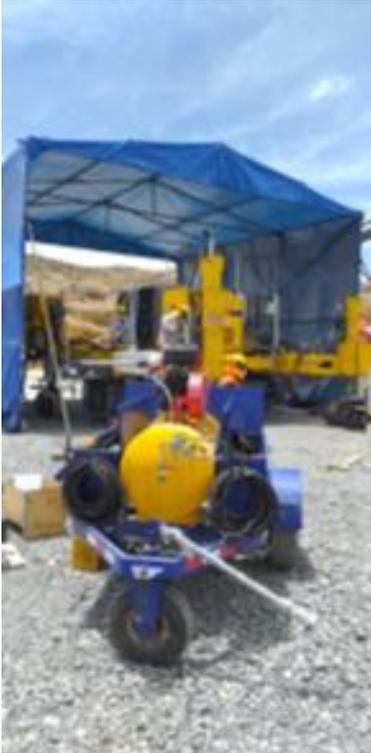
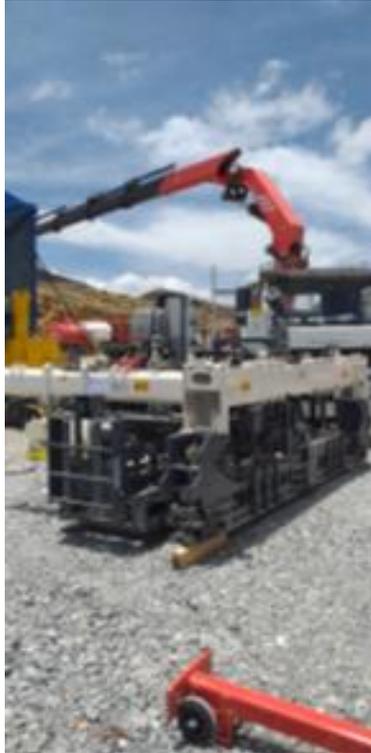
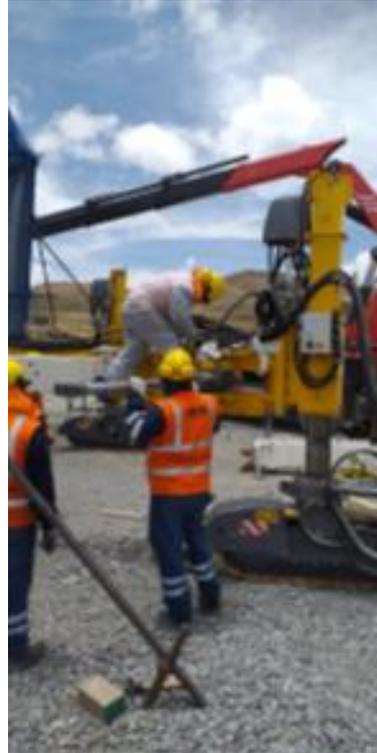
Actividades:
PROGRESIVA KM. 181+050 VISITA DE VERIFICACIÓN DE RECURSOS DEL CONTRATISTA: Pavimentadora de Concreto en el sitio de la obra. (ensamblaje)

La empresa Contratista ya ha movilizado una pavimentadora de concreto y actualmente se esta realizando el ensamblaje de la misma en un galpón provisional ubicado en la progresiva Km. 181+050, sin embargo todavía no se han culminado las actividades de conformación de terraplenes a nivel de sub-rasante, ni se ha iniciado las actividades de construcción de subbases y bases.

CDescripcion_____:
En la progresiva Km. 181+050 dentro del Galpón provisional se esta realizando el ensamblaje de la pavimentadora de concreto WILGEN sp64, donde en condiciones promedios puede producir un volumen de 200m3 por día, pavimentar en anchos de 4.5 m aproximadamente 222 ml por dia, Se estima la duración del ensamblaje y verificaciones del buen funcionamiento: en 7 a 14 días. (De acuerdo a información de especialistas que esta ensamblando la maquinaria.) se utiliza 1 camión grúa para el ensamblaje.
