## BITACORA ELECTRÓNICA DE OBRA

<b>Confirma Bitacora:</b> Si	<b>Nro Informe:</b> N 077-PVN - MJQY - 2020	<b>Fecha Informe:</b> 31-10-2020	<b>Nombre De La Obra:</b> MEJORAMIENTO DE LA CARRETERA HUANUCO-CONOCOCHA, SECTOR: HUANUCO-LA UNION-HUALLANCA TRAMO KM. 52+920 (PUNTO UNION) AL KM.102+819 (TINGO CHICO) REGION HUANUCO	<b>Personal Encargado:</b> MICHAEL JESUS QUISPE YAURI.
---------------------------------	--	-------------------------------------	---	---

OBRA N° 127-2018-MTC/20.2 CON LA EMPRESA CONTRATISTA CR20-(CHINA RAILWAY 20 BUREAU GROUP CORPORATION) PARA LA EJECUCIÓN DE LA OBRA "MEJORAMIENTO, CONSERVACIÓN POR NIVELES DE SERVICIO Y OPERACIÓN DE CORREDOR VIAL HUÁNUCO-LA UNIÓN-HUALLANCA-DV. ANTAMINA/EMP. PE-3N (TINGO CHICO)-NUEVAS FLORES-LLATA-ANTAMINA", TRAMO II: INICIA (PUNTO UNIÓN) KM 52+920 Y CULMINA (TINGO CHICO) KM 102+819.

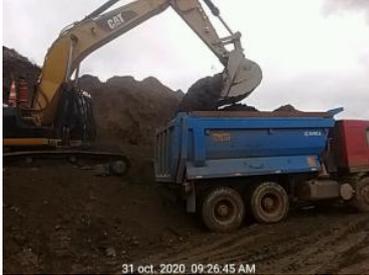
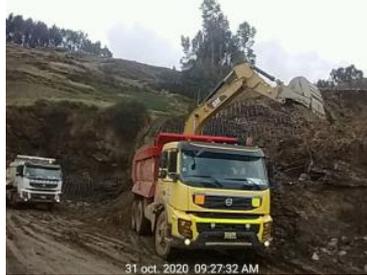
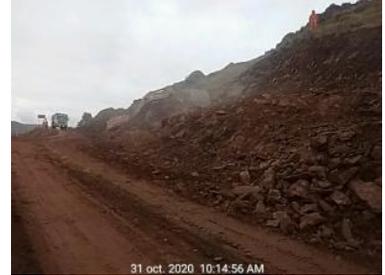
PROGRESIVA: DME KM 52+730 "D", CANTERA KM 57+790, PATIO DE MAQUINAS KM 56+710, EXCAVACIÓN DE CORTE: (KM 56+030, KM 56+120, KM 55+820, KM 55+850, KM 59+940, KM 59+980, KM 61+710, KM 61+730).

700. TRANSPORTE

700.C TRANSPORTE MATERIAL EXCEDENTE DISTANCIA ENTRE 120M Y 1000M

700.D TRANSPORTE MATERIAL EXCEDENTE DISTANCIA MAYORES DE 1000M

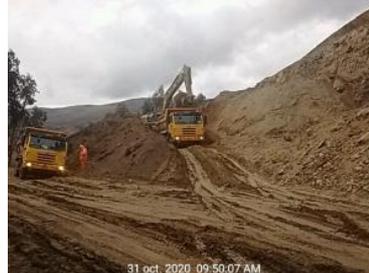
PROGRESIVA: DME KM 52+730 "D", CANTERA KM 57+790, PATIO DE MAQUINAS KM 56+710, EXCAVACIÓN DE CORTE: (KM 56+030, KM 56+120, KM 55+820, KM 55+850, KM 59+940, KM 59+980, KM 61+710, KM 61+730).

200. MOVIMIENTO DE TIERRAS

202.B3 EXCAVACIÓN EN MATERIAL SUELTO

201.B2 EXCAVACIÓN EN MATERIAL ROCA SUELTA

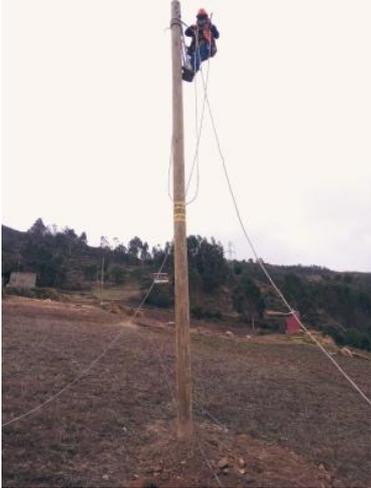
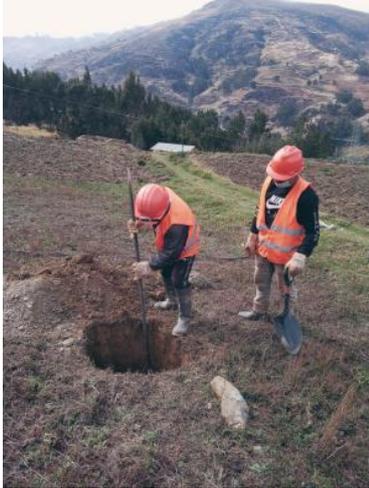
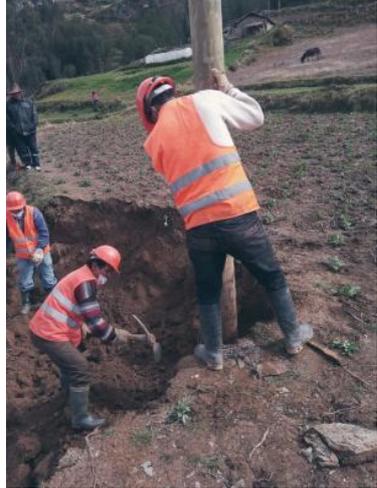
LA ACTIVIDAD DE HOY, SE REALIZÓ EN KM. 60 SECTOR CHUNTARRAGA, SE TRASLADO POSTES 9M. AL PUNTO DE IZAJE, SE EXCAVO HOYOS PARA POSTES 9M. Y TAMBIÉN SE REALIZÓ IZAJE DE POSTES 9M. 2 UND. HERRAMIENTAS UTILIZADAS, CARRITO MECÁNICO, BARRETAS, PALANAS, PICOS, SOGAS, BALDES, RANA, TRICO, CAJA DE LLAVES. TAMBIÉN SE REALIZO DESMONTAJE DE CONDUCTOR AUTO PORTANTE Y DESMONTAJE DE POSTE PARA LIBERAR EL TRAMO II, KM. 60+000.

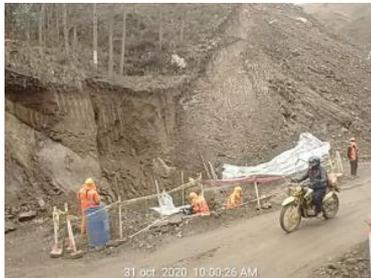
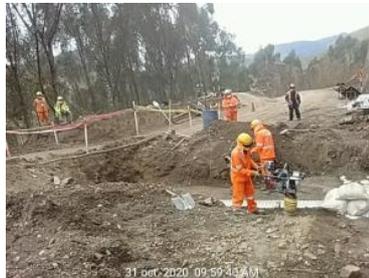
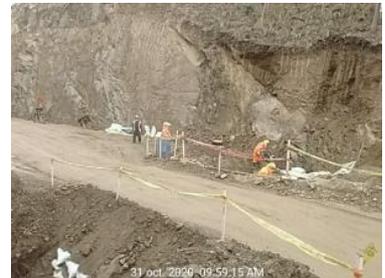
PROGRESIVA: KM 57+299.36, ALC. TMC 36" KM 58+717.47, ALC. TMC 36" KM 58+147.63, ALC. TMC 36" KM 57+919.77, ALC. TMC 36" KM 57+602.90, ALC. TMC 36" KM 57+299.36

EXCAVACIÓN DEL TERRENO PARA LA COLOCACIÓN DE LA ALCANTARILLA METALICA TMC Ø 36" LADO DERECHO.

CONFORMACIÓN DE CAMA DE ARENA Y ALINEAMIENTO DE LA ALCANTARILLA METALICA TMC Ø 36" LADO DERECHO.

RELLENO DE MATERIAL ESTRUCTURAL POR CAPAS.
