BITACORA ELECTRÓNICA DE OBRA

REGISTRO DE LA BITACORA Y FOTO DEL CUADERNO DE OBRA

Confirma Bitacora: Si	Nro Informe: 76	Fecha Informe: 31-10-2020	Nombre De La Obra: Carretera Oyon- Ambo, Tramo II: Dv. Cerro de Pasco- Dv. Chacayan	Personal Encargado: BORIS WALTER AYLLÓN CARCELÉN
---------------------------------	---------------------------	-------------------------------------	---	---

OBRA: Mejoramiento de la Carretera OYON - AMBO TRAMO 2 DESVIO CERRO DE PASCO DESVIO CHACAYAN

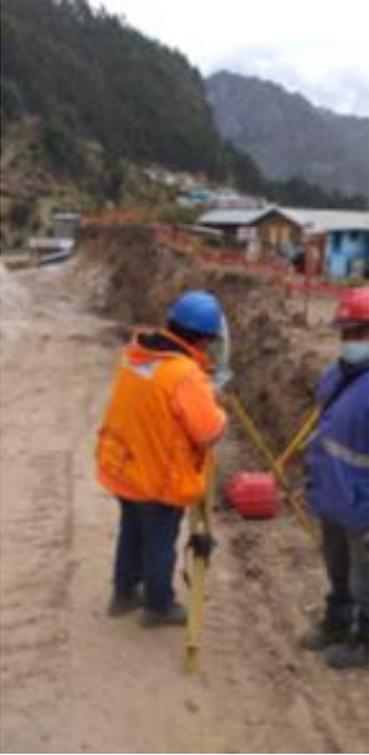
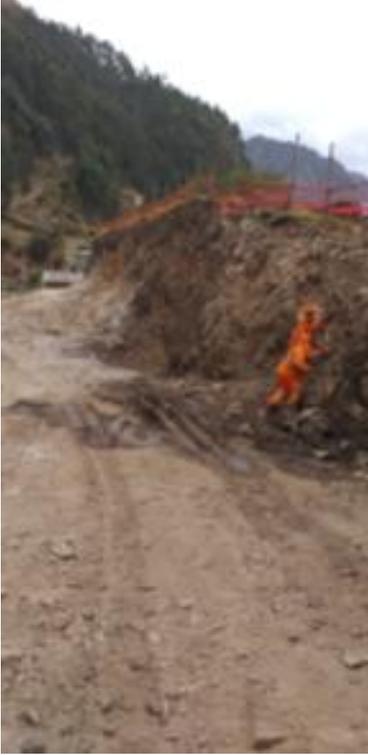
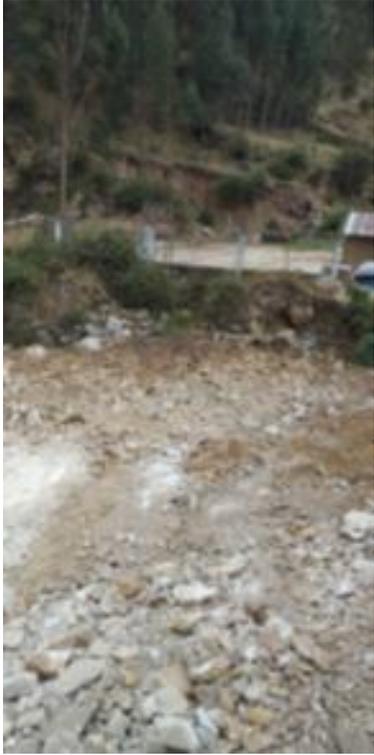
Actividades:
PROGRESIVA KM. 204+860
LABORES TOPOGRAFICOS POR PARTE DE LA CONTRATISTA: El equipo de topografía de la contratista realiza la verificación del corte realizado.

CDescripcion _____:
En la progresiva KM. 204+860 se ha realizado la excavación en roca fija y el perfilado de taludes en zonas de corte, el equipo topográfico verifica los cortes realizados en nuevo acceso hacia el sitio donde se construirá el Puente GRAU. trabajan : 1 topógrafo, 4 obreros, 1 especialista de topografía y trazo.

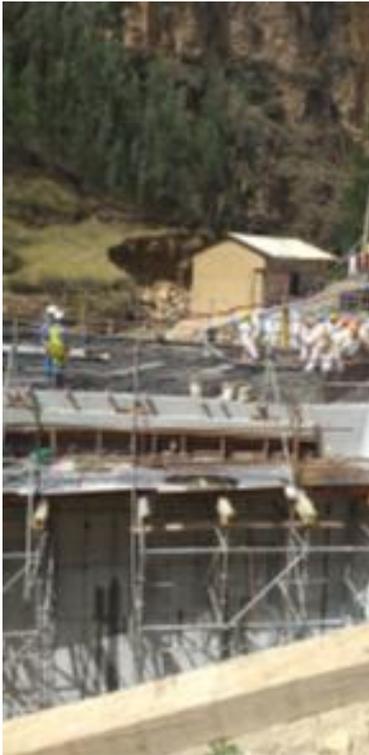
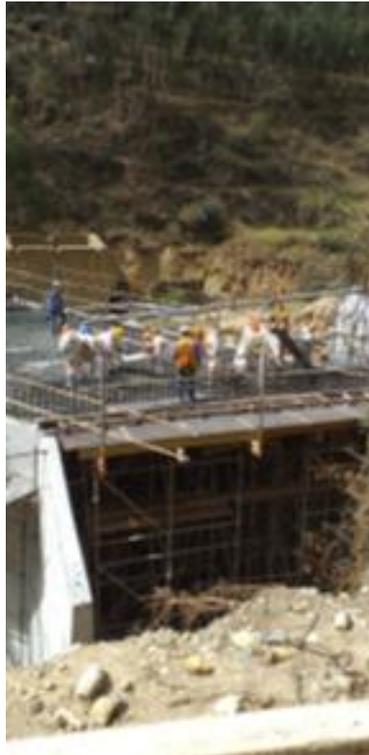
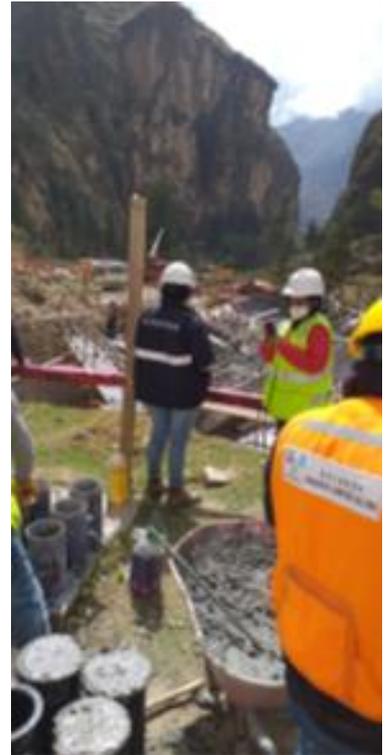
PROGRESIVA KM. 212+030

1000.0 Puentes Menores: 1000.4 LOSA DE CONCRETO ARMADO: Partida 610.C CONCRETO CLASE C (F'C= 280 KG/CM2): Vaciado de mezcla para la construcción de losa de concreto armado.

En la progresiva Km. 212+030 se realiza el vaciado de mezcla de concreto de la losa del puente HUARAUTAMBO, Se utiliza una bombeadora eléctrica de concreto, 1 generador eléctrico, 4 Camiones Mixer, 2 vibradores de concreto. trabajan: 1 capataz, 12 obreros, 2 operadores, 4 choferes, 1 especialista de SST, 1 técnico de SST, 2 técnicos de laboratorio de la contratista. 3 técnicos de la Supervisión. 1 ingeniero especialista de control de calidad de la supervisión.

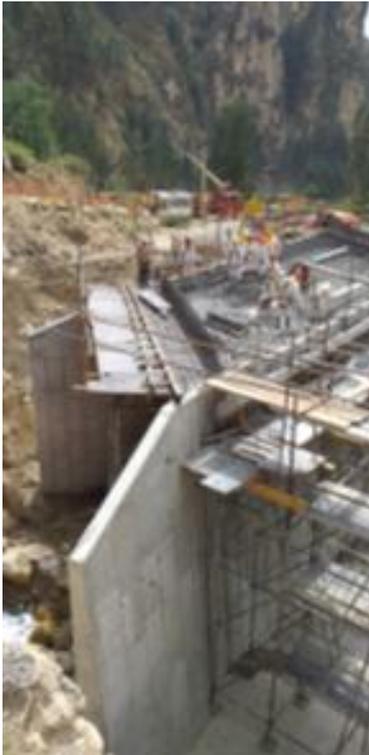
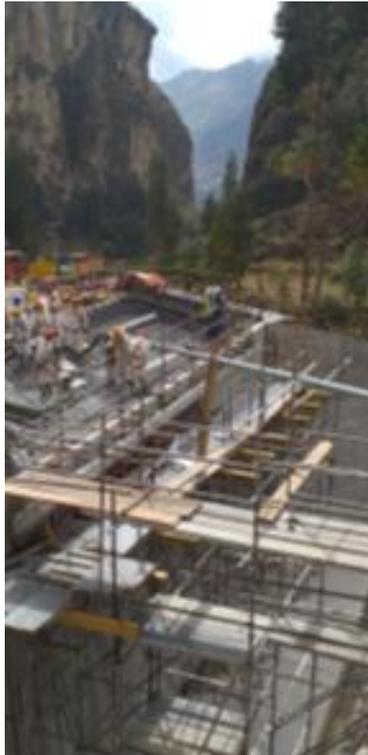
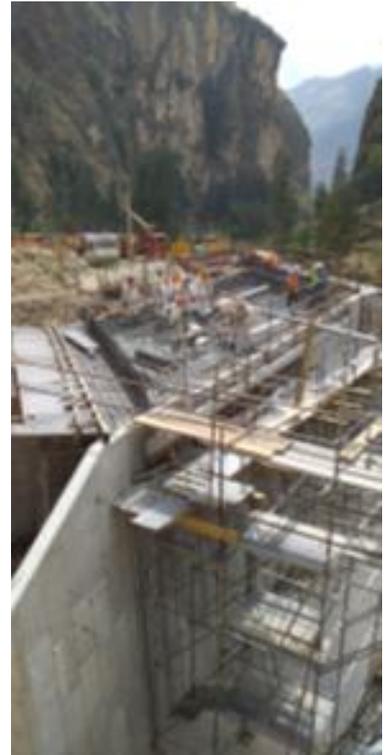
PROGRESIVA KM. 212+030 1000.0 Puentes Menores: 1000.4 Losa de Concreto Armado: Partida 615.A ACERO DE REFUERZO F'Y= 4200 KG/CM2 Partida 610.C CONCRETO CLASE C (F'C= 280 KG/CM2)

En la progresiva KM. 212+030 Se realizó la colocación de acero de refuerzo para la losa, construcción de veredas y barreras de protección previamente al vaciado. Se observa la realización del vaciado de la losa con mezcla de concreto. El vaciado de mezcla de concreto de la losa del puente HUARAUTAMBO, Se utiliza una bombeadora eléctrica de concreto, 1 generador eléctrico, 4 Camiones Mixer, 2 vibradores de concreto. trabajan: 1 capataz, 12 obreros, 2 operadores, 4 choferes, 1 especialista de SST, 1 técnico de SST, 2 técnicos de laboratorio de la contratista. 3 técnicos de la Supervisión. 1 ingeniero especialista de control de calidad de la supervisión.

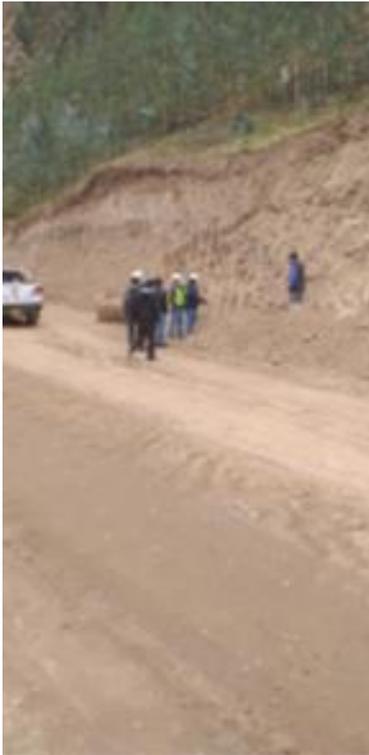
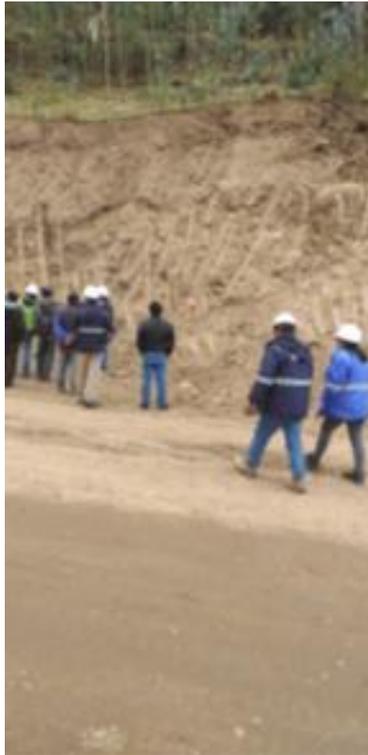
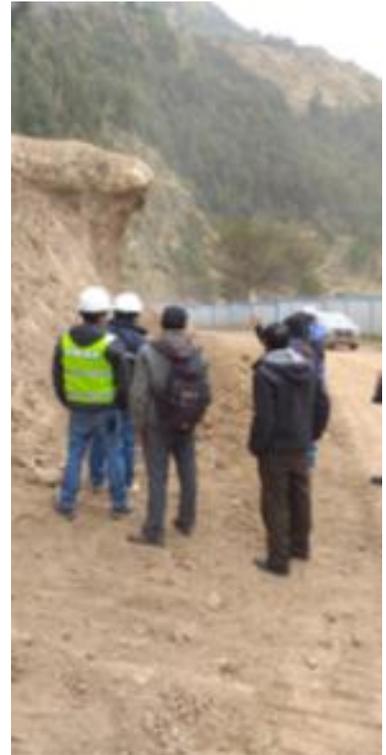
PROGRESIVA KM. 204+670

LABORES SOCIALES DE LA SUPERVISIÓN EN LA VIA: Reunión con la comunidad para lograr el acceso a Caseríos Chonta Chinga Ranchacancha

En la progresiva KM. 204+670 Se realiza reunión con representantes de los Caseríos Chonta, Chinga, Ranchacancha, donde los trabajos de corte en la vía, a ocasionado la necesidad de ejecutar un nuevo acceso hacia los Caseríos nombrados, ubicados en la parte alta de la vía. Se acordó la solución a este problema. Participaron en la reunión: 1 especialista de relaciones comunitarias de la supervisión, 1 especialista legal PACRI de la supervisión, 1 especialista social de la contratista ,1 especialista de topografía y trazo , representantes de las comunidades.

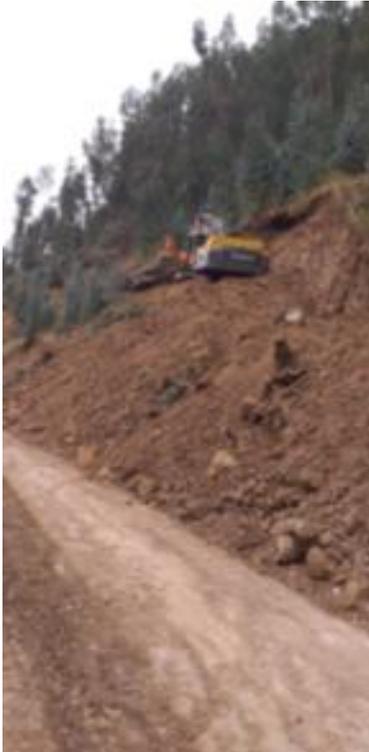
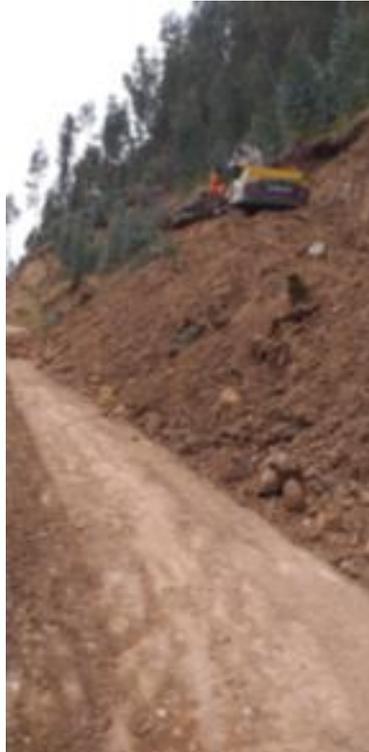
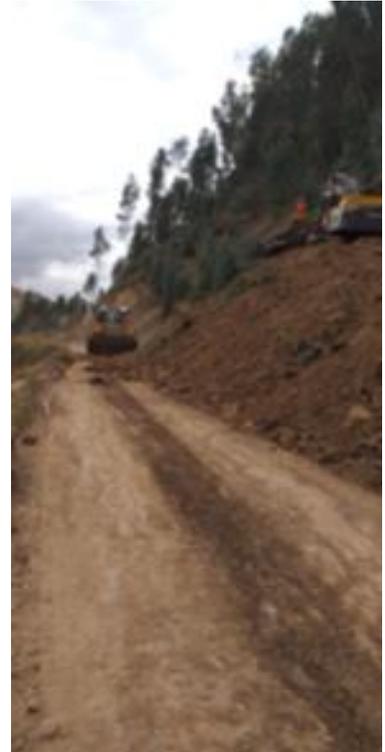
PROGRESIVA KM. 204+420
200.0 MOVIMIENTO DE TIERRAS: partida 205.A EXCAVACION EN EXPLANACIONES EN MATERIAL COMUN; Partida 207.A PERFILADO Y COMPACTADO EN ZONAS DE CORTE:

En la progresiva Km. 204+420 se realiza la excavación en la explanación en material común y luego el perfilado en zonas de corte. Se utiliza una excavadora de oruga y 5 volquetes, Trabajan en este frente de trabajo : 1 capataz, 1 operador, 5 choferes, 4 obreros, 1 técnico de seguridad, 2 vigías.

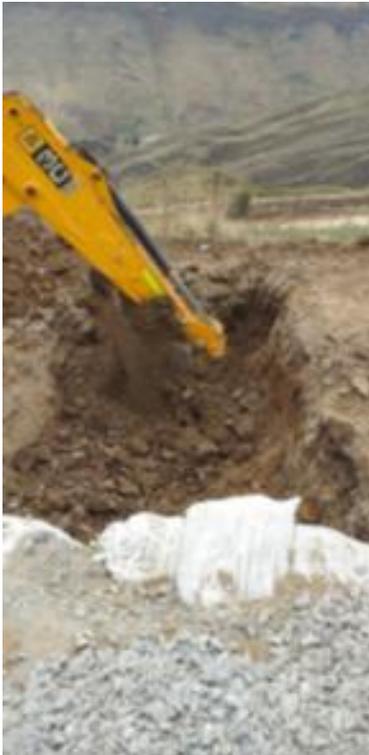
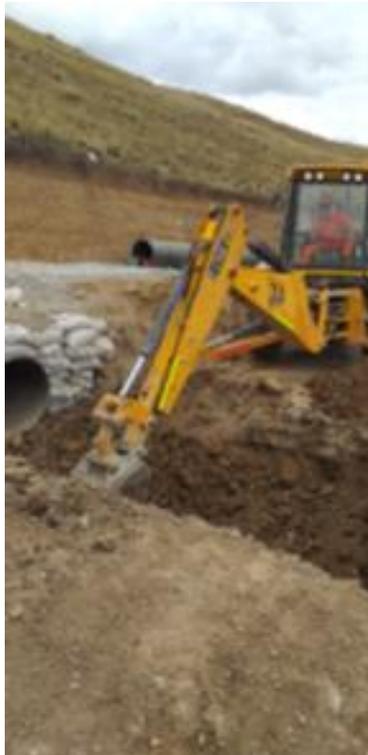
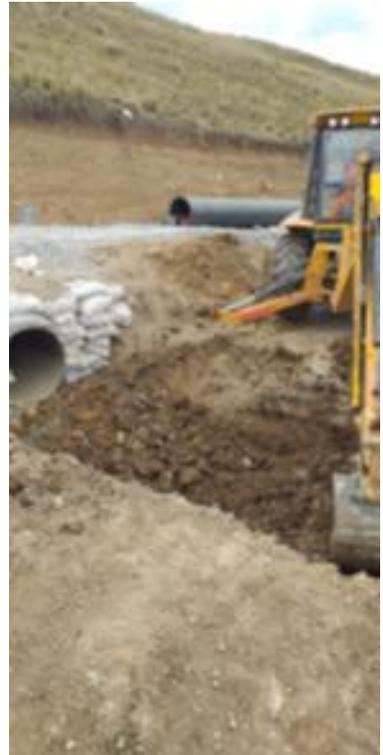
Actividades:
PROGRESIVA KM. 191+445
600.0 OBRAS DE ARTE Y DRENAJE: Partida 601.A EXCAVACION NO CLASIFICADA PARA ESTRUCTURA:

CDescripcion _____:
En la progresiva KM. 191+445 se realiza la excavación de la mitad de la explanación para la colocación de alcantarilla en el lado derecho de la vía. Se utiliza 1 retroexcavadora. trabajan: 1 capataz, 2 obreros. 1 operador.

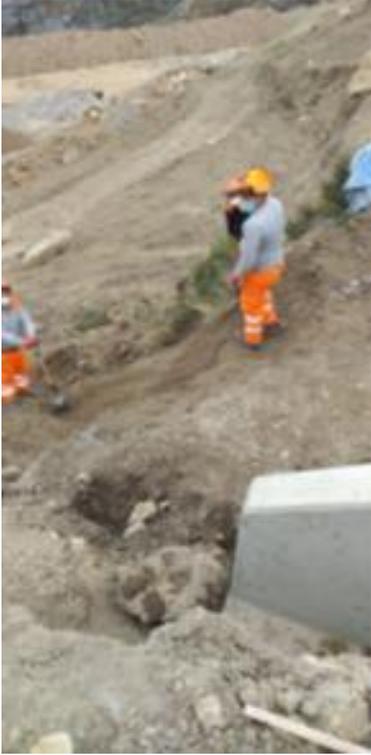
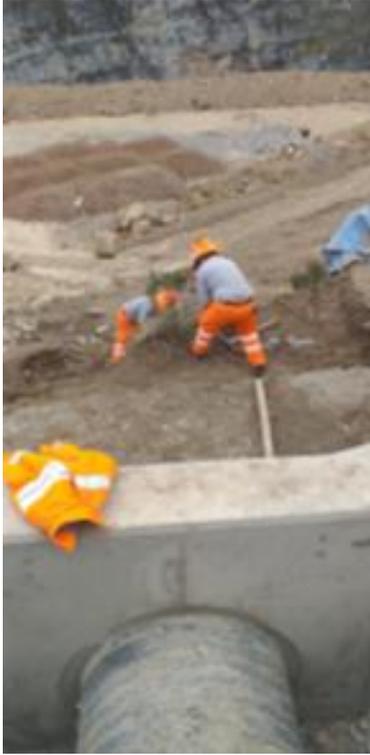
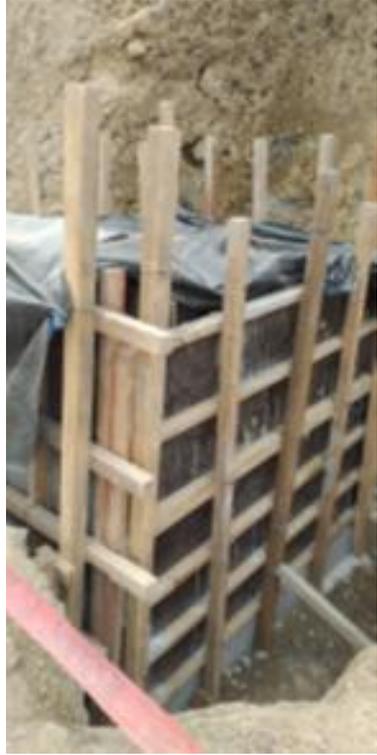
Actividades:
PROGRESIVA KM. 190+112
600.0 OBRAS DE ARTE Y DRENAJE: Partida 601.A EXCAVACION NO CLASIFICADA PARA ESTRUCTURA: Se realiza excavación para construcción de emboquillado li y vaciado ld

CDescripcion _____:
En la progresiva Km. 190+112 se realiza en el lado izquierdo de la vía, la excavación para la construcción de emboquillado de piedra, en el lado derecho se verifica el cabezal de concreto construido. Se utiliza herramientas menores, trabajan: 1 capataz , 3 obreros

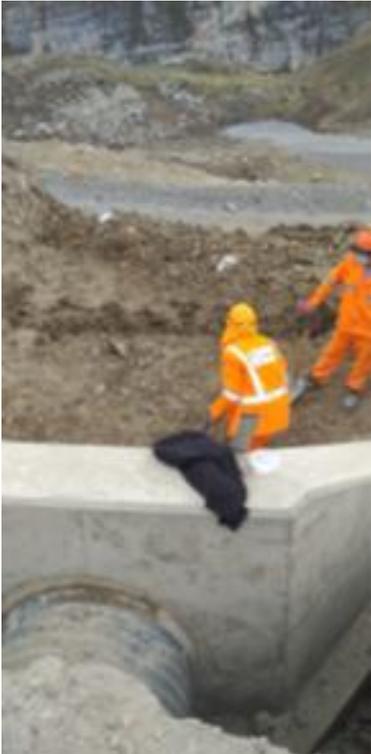
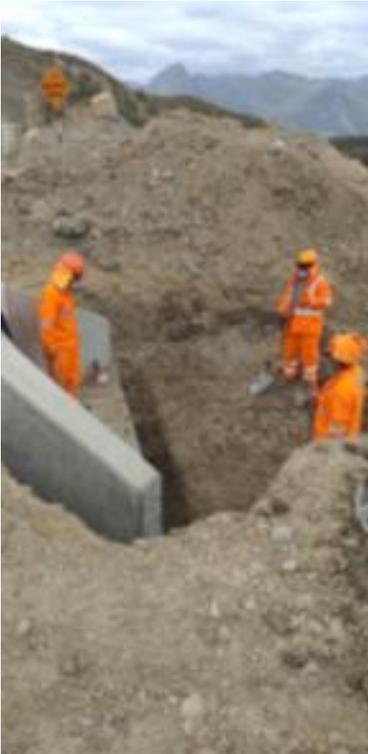
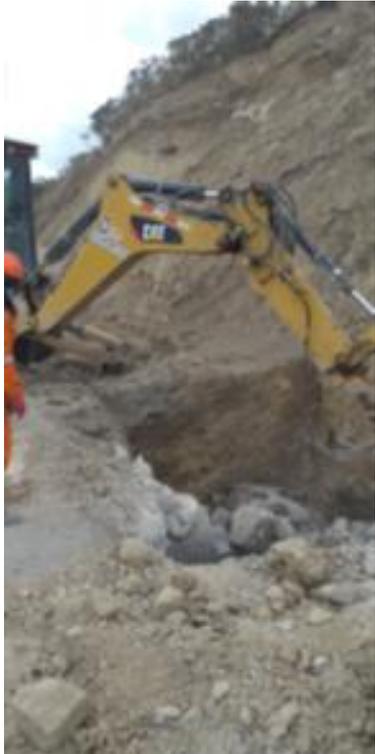
Actividades:
PROGRESIVA KM. 189+972
600.0 OBRAS DE ARTE Y DRENAJE: Partida 601.A EXCAVACION NO CLASIFICADA PARA ESTRUCTURA: excav en roca li y exca en ld

CDescripcion _____:
en la progresiva KM. 189+972 Se realiza la excavación en el lado izquierdo de la vía para la construcción de emboquillado de piedra. En el lado derecho se realiza la excavación para la construcción de cabezal (tanquilla) de alcantarilla. Se utiliza 1 retroexcavadora y herramientas menores. Trabajan: 1 capataz, 4 obreros, 1 operador, 2 vigias.

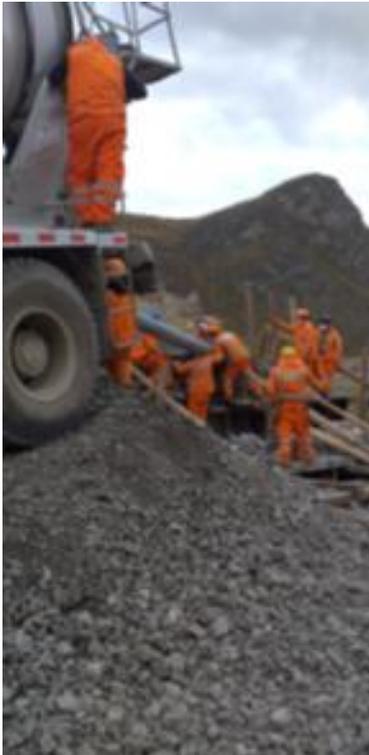
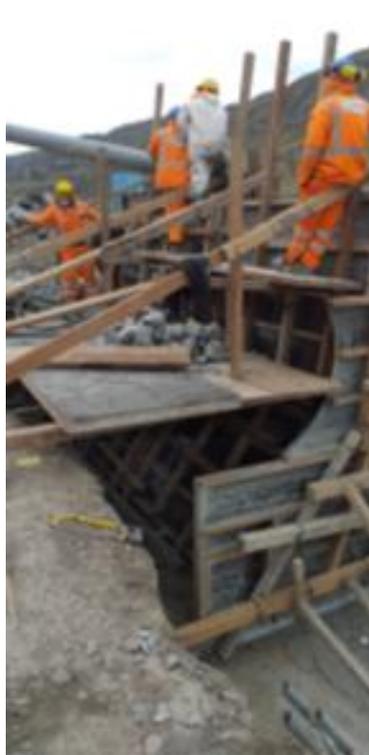
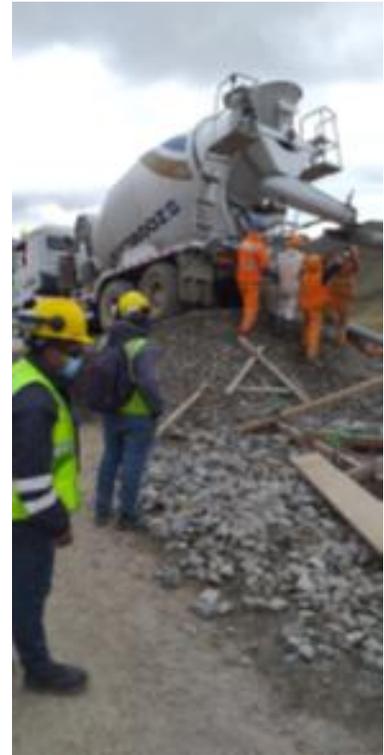
PROGRESIVA KM. 187+555 AL KM. 187+585
600.0 OBRAS DE ARTE Y DRENAJE: partida 610.E CONCRETO CLASE E (F'C= 175 KG/CM2) : Vaciado de muro ciclopeo.

En la progresiva Km. 187+555a 187+585 Se realiza el vaciado de mezcla de concreto para la construcción de muro ciclopeo (seccion 1) . Se utiliza un Camión Mixer, 2 vibradores de concreto, herramientas menores. trabajan : 1 capataz, 1 chofer, 8 obreros, 2 vigias, 2 tecnicos de supervisión, 2 tecnicos de la contratista.

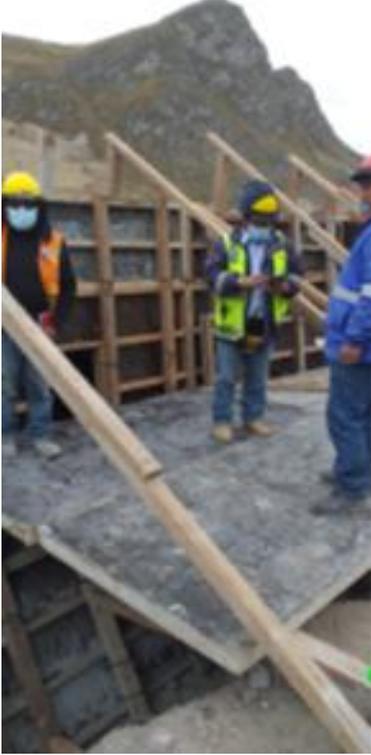
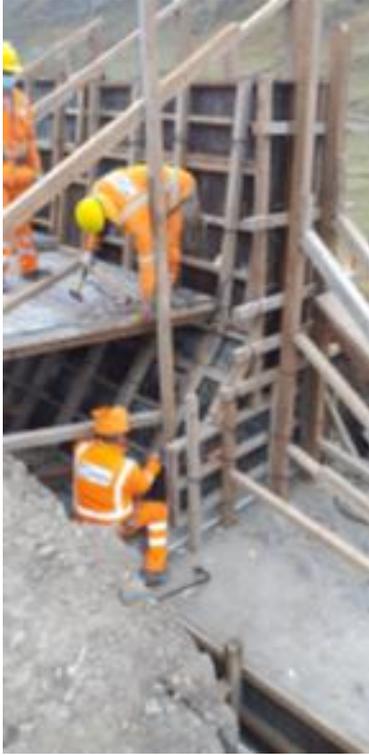
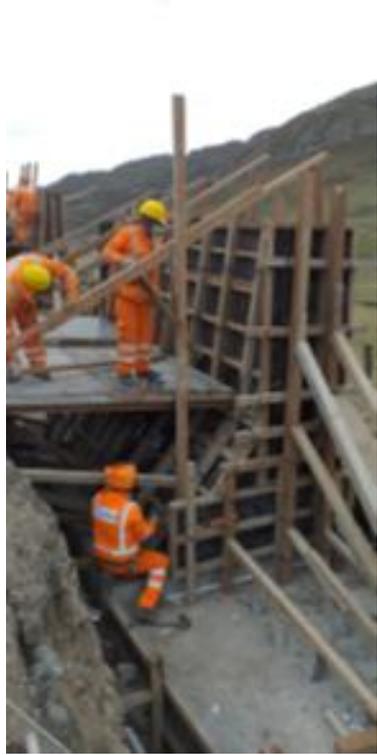
Actividades:
PROGRESIVA KM. 187+565
600.0 OBRAS DE ARTE Y DRENAJE: Partida 612.A ENCOFRADO Y DESENCOFRADO PARA OBRAS DE ARTE: Se realiza el encofrado del paño 3 de muro ciclopeo.

CDescripcion _____:
En la progresiva Km. 187+565 se realiza el encofrado del cuerpo del ,muro ciclopeo (sección 3) . Se utiliza herramientas menores, Trabajan: 1 capataz, 4 obreros, 1 técnico de la supervisión, 1 tecnico de la contratista.

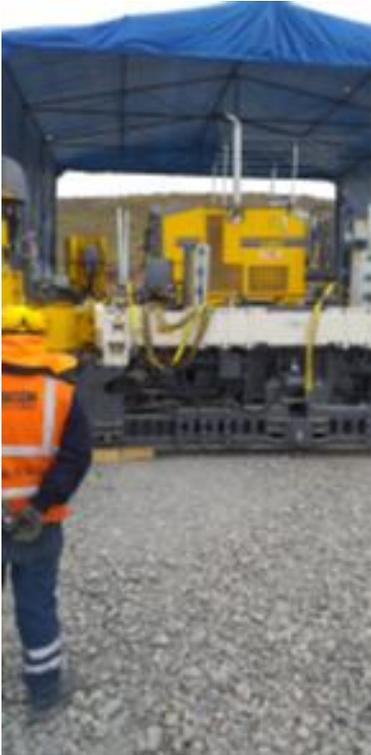
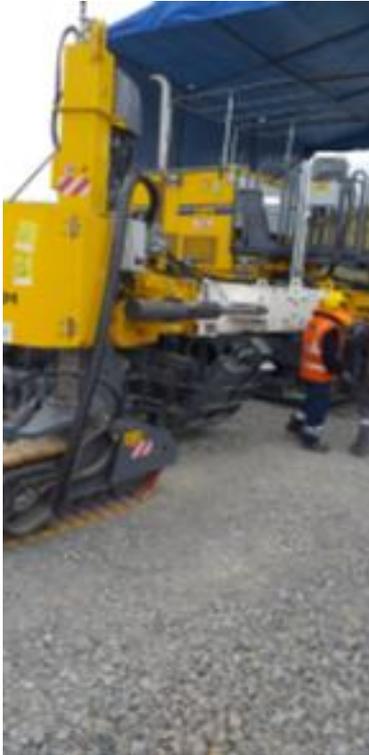
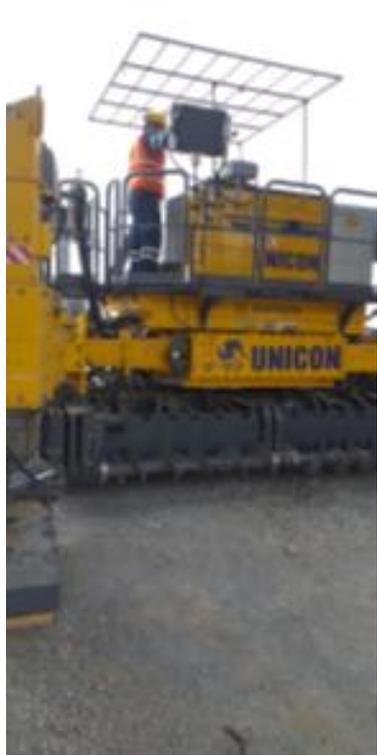
La empresa Contratista ya ha movilizado una pavimentadora de concreto y actualmente se esta realizando el ensamblaje de la misma en un galpón provisional ubicado en la progresiva Km. 181+050, sin embargo todavía no se han culminado las actividades de conformación de terraplenes a nivel de sub-rasante, ni se ha iniciado las actividades de construcción de subbases y bases.

Actividades:
PROGRESIVA KM. 181+050
VISITA DE MONITOREO AL INICIO DEL TRAMO II:

CDescripcion_____:
En la progresiva KM. 181+050 se realiza visita de monitoreo al inicio del tramo 2, donde en el lado izquierdo de la vía, se continua con el ensamblaje de la pavimentadora de concreto.

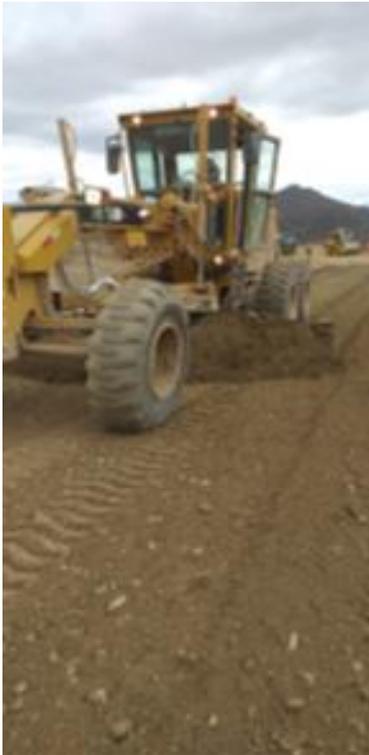
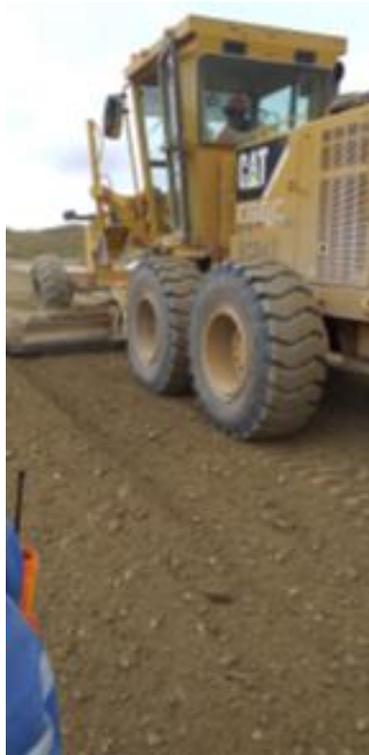
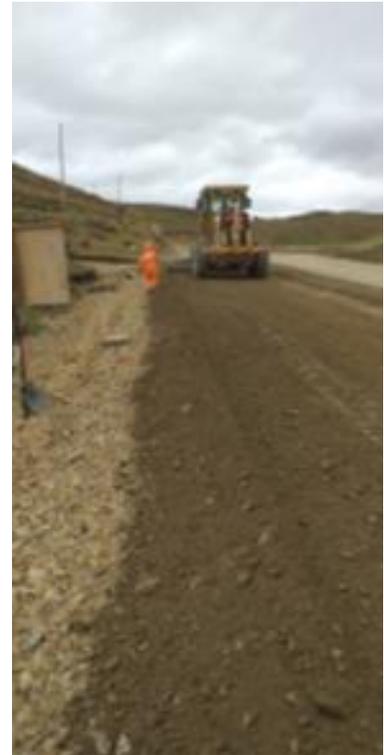
PROGRESIVA KM. 181+870 a 181+980
200.0 MOVIMIENTO DE TIERRAS: 210.A CONFORMACION DE TERRAPLENES: Se realiza la conformación del terraplén, nivel de corona

Entre las progresivas Km. 181+870 a 181+980 se realiza la conformación de terraplenes, (nivel : primera capa de corona). se utiliza una motoniveladora, 1 compactadora de rodillo y un Camión cisterna. Trabajan: 1 capataz, 4 obreros, 2 operadores, 1 chofer, 2 vigías

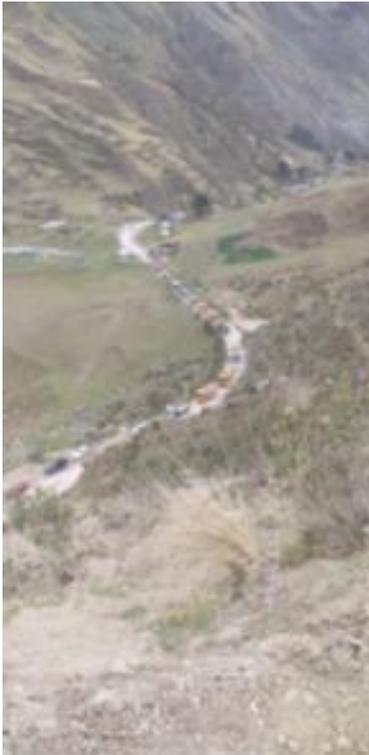
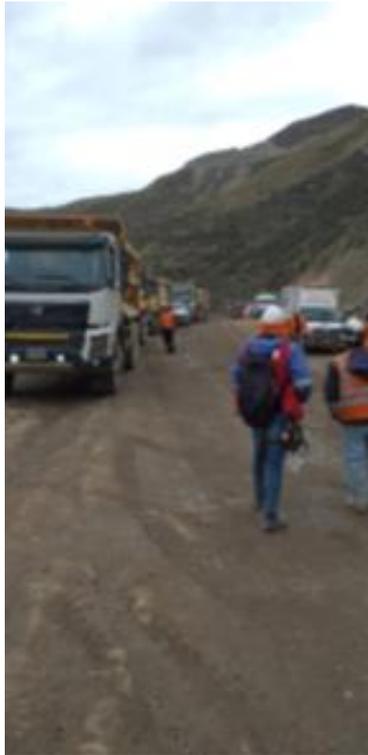
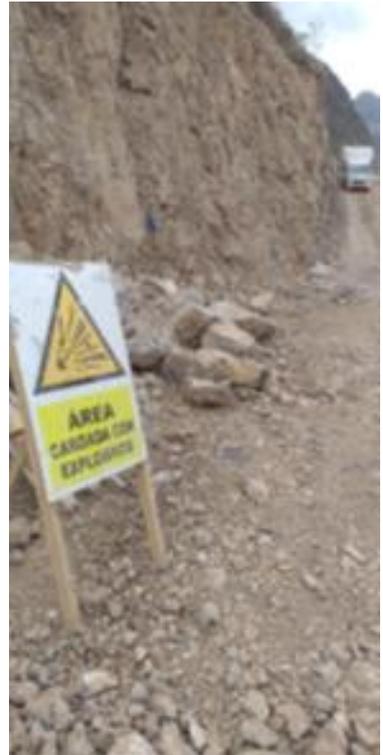
PROGRESIVA KM. 198+850
200.0 MOVIMIENTO DE TIERRAS: Partida 205.B EXCAVACION EN EXPLANACIONES EN ROCA FIJA, Partida 207.A PERFILADO Y COMPACTADO EN ZONAS DE CORTE :

en la progresiva Km. 198+850 se realiza la excavación de explanaciones y perfilado en zonas de corte utilizando explosivos. 1 perforadora rock drill de 3 ", donde antes de la voladura se realiza el mitin, donde se explica las actividades a realizar cada vigia en un radio de acción de 500 m. trabajan: 1 ing. de producción, 2 capataces, 8 vigias, 6 manipuladores, 2 paramedicos , 1 especialista de SST de la Supervisión y de la contratista.

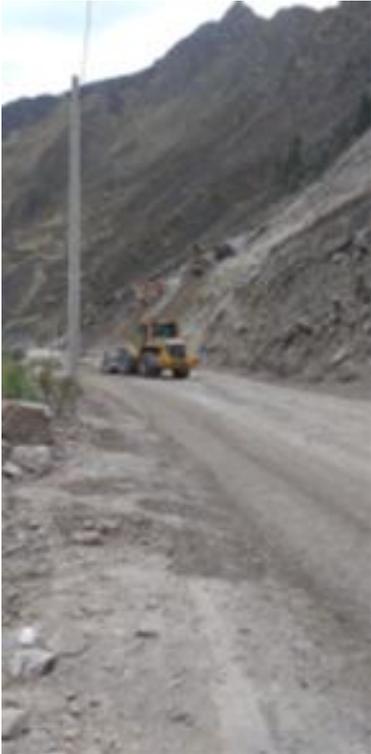
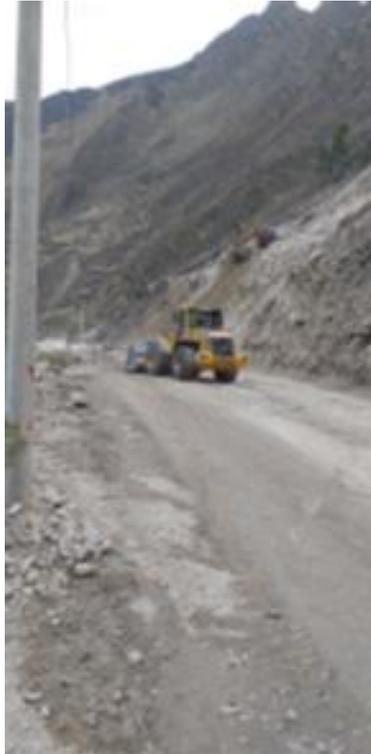
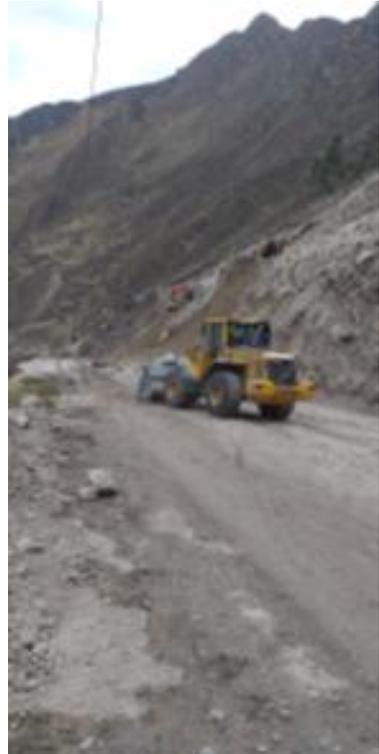
Actividades:
PROGRESIVA KM. 208+060
200.0 MOVIMIENTO DE TIERRAS: partida 205.A EXCAVACION EN EXPLANACIONES EN MATERIAL COMUN; Partida 207.A PERFILADO Y COMPACTADO EN ZONAS DE CORTE:

CDescripcion _____ :
En la progresiva Km. 208+060 se realiza la excavación en la explanación en material común y luego el perfilado en zonas de corte. Se utiliza dos excavadoras de oruga, dos cargadores frontales y 30 volquetes, Trabajan en este frente de trabajo : 1 capataz, 4 operador, 30 choferes, 4 obreros, 1 técnico de seguridad, 2 vigías.
