BITACORA ELECTRÓNICA DE OBRA

Confirma Bitacora: Si	Nro Informe: 69	Fecha Informe: 31-10-2020	Nombre De La Obra: Corredor vial Lima-Canta-Huayllay-Dv. Cochamarca-Emp. PE 3N Obras de Rehabilitación y Mejoramiento	Personal Encargado: LUZMILA GUERRA MOTTA
---------------------------------	---------------------------	-------------------------------------	---	--

SALDO DE OBRA: “MEJORAMIENTO, REHABILITACIÓN Y CONSERVACIÓN POR NIVELES DE SERVICIO DEL CORREDOR VIAL, LIMA – CANTA – HUAYLLAY – DV. COCHAMARCA – EMPALME PE 3N”

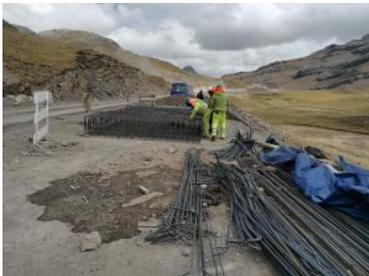
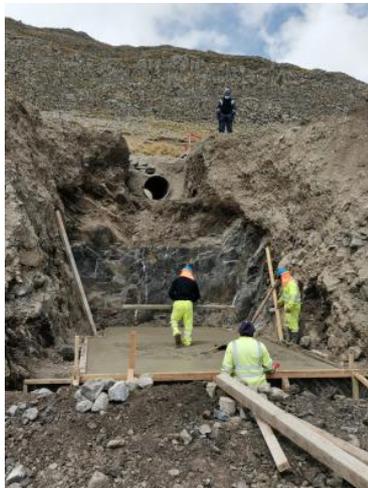
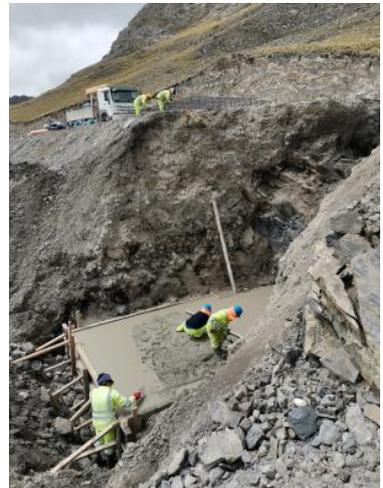
Actividades:
 OBRAS INICIALES: TRAMO 2
 PROGRESIVA: 43+918
 600Obras de Arte
 610.IConcreto Clase I 9.8 MPa (f'c=100 Kg/cm2)
 615.AAcero de Refuerzo

CDescripcion_____:
 Personal: 1 Capataz, 4 operario, 2 oficial
 Equipos: 1 grupo electrógeno
 Las actividades son verificadas por personal auxiliar de Control de Calidad en Obra de la Empresa Contratista CRBC y Supervisión de Obra

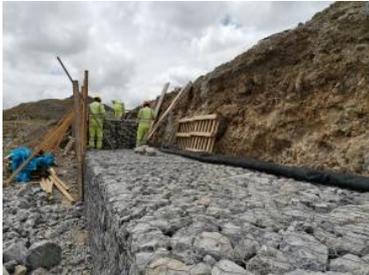
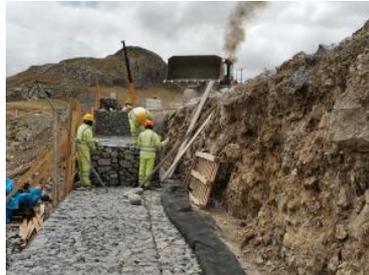
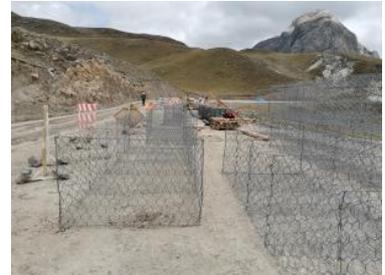
OBRAS INICIALES: TRAMO 2
PROGRESIVA: km 49+520 al km 49+570
600Obras de Arte
650.H1Geotextil No Tejido Clase 2
605.ARellenos para estructuras
630.AGeotextil no tejido clase 2
660.AGavión tipo caja
660.BGavión Tipo Colchón e=0.30m
700Transporte
700.GTransporte de Roca para Distancia entre 120 m y 1000 m
700.HTransporte de Roca para Distancia Mayores de 1000 m

Se toma conocimiento que el material pétreo proviene de la cantera ubicada en el km 37+500 aproximadamente, sin embargo, se sugiere que la supervisión de obra pudiera verificar el material pétreo y el proceso constructivo a fin de garantizar el cumplimiento de las especificaciones del proyecto, por tanto, la calidad de la obra.

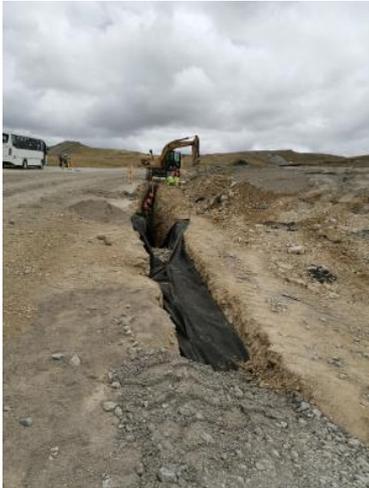
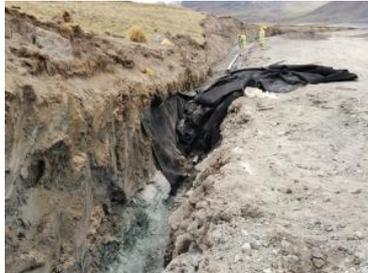
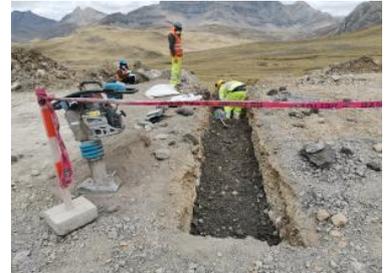
OBRAS INICIALES: TRAMO 2
 PROGRESIVA: KM 52+528 A KM 52+270 y KM 52+545 A KM 52+830
 600Obras de Arte
 601.AExcavación No Clasificada para Estructuras
 605.ARelleno para Estructuras
 625.BSubdrén Profundo
 625.B1Subdrén de Descarga
 650.H1Geotextil No Tejido Clase 2
 624.F1Tubo de HDPE, D=4" (Perforada)

Personal: 1 Capataz, 6 oficial, 2 personal de piso y 2 vigías
 Equipos: 1 retro excavadora sobre neumáticos, 1 cargador frontal y 3 volquetes con sus respectivos operadores, además de 1 martillo hidráulico sobre neumáticos sin operador y 3 vibro pisón.
 El material producto de excavaciones es transportado al DME ubicado en el km 55+800
 El material para filtro (piedra chancada) es transportada del area de acopio ubicada en el km 42+000.
 Actividades verificadas por personal técnico y ayudantes en trazo y topografía de la empresa CRBC y Supervisión de Obra, Además de personal auxiliar de calidad en campo de la Supervisión de obra

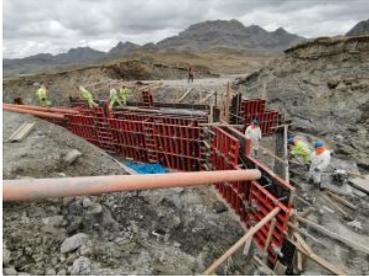
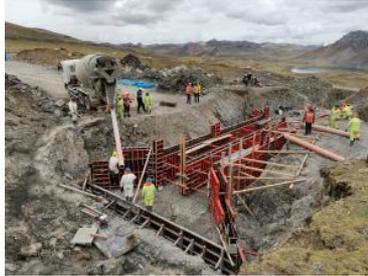
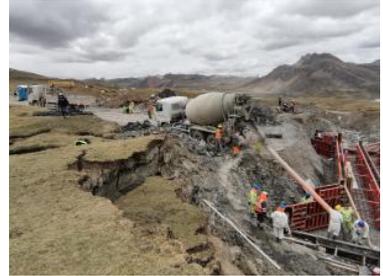
4

Actividades:
 OBRAS INICIALES: TRAMO 2
 PROGRESIVA: 52+021
 600Obras de Arte
 610.DConcreto Clase D 20.6 MPa (f'c=210 Kg/cm2)

Personal: 1 Capataz, 9 operario, 3 ayudantes y 2 vigías
 Equipos: 2 camión mixer, 1 camión grúa, 2 Vibradora de concreto.
 Actividades verificadas por personal profesional y técnico extranjero de la Empresa Contratista.
 Actividades verificadas por personal auxiliar – Control de Calidad de la Empresa Contratista y por personal técnico y auxiliar Seguridad y Salud en obra y de Control de Calidad respectivamente de la Supervisión de Obra
