## BITACORA ELECTRÓNICA DE OBRA

### REGISTRO DE LA BITACORA Y FOTO DEL CUADERNO DE OBRA

<b>Confirma Bitacora:</b> Si	<b>Nro Informe:</b> 70	<b>Fecha Informe:</b> 02-11-2020	<b>Nombre De La Obra:</b> Corredor vial Lima-Canta-Huayllay-Dv. Cochamarca-Emp. PE 3N Obras de Rehabilitación y Mejoramiento	<b>Personal Encargado:</b> LUZMILA GUERRA MOTTA
---------------------------------	---------------------------	-------------------------------------	---	--

SALDO DE OBRA: "MEJORAMIENTO, REHABILITACIÓN Y CONSERVACIÓN POR NIVELES DE SERVICIO DEL CORREDOR VIAL, LIMA – CANTA – HUAYLLAY – DV. COCHAMARCA – EMPALME PE 3N"

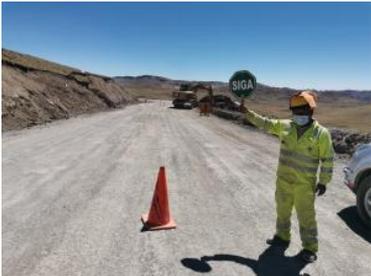
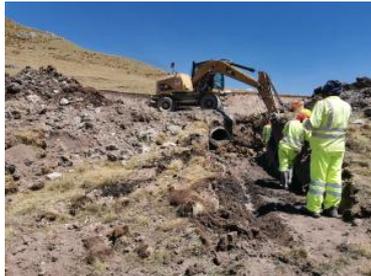
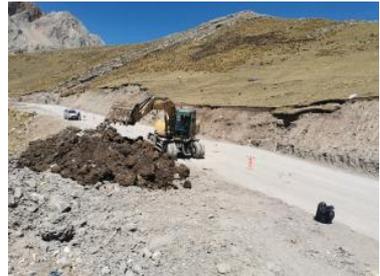
**Actividades:**  
OBRAS INICIALES: TRAMO 2  
PROGRESIVA: 53+490  
600Obras de Arte  
601.AExcavación No Clasificada para Estructuras

Personal: 1 operario, 3 ayudantes, 1 vigía  
Equipos: 1 retro excavadora sobre neumáticos  
El material producto de las excavaciones, viene siendo acumulado a un lado de la vía (sin afectar la transitabilidad vehicular) hasta la disponibilidad de volquetes.  
SE VERIFICA AUSENCIA DE UN VIGÍA, POR LO QUE, EL PERSONAL DE CAMPO (CAPATAZ), HABRIA DISPUESTO QUE UN AYUDANTE REALIZARA LAS FUNCIONES DEL VIGÍA FALTANTE (LO CUAL SERÍA LO MÁS ADECUADO) SI NO FUERA POR: I) NO CUENTA CON ATS DE LAS ACTIVIDADES QUE REALIZA COMO VIGÍA, II) AL SER CONSULTADO RESPECTO AL CONOCIMIENTO DE LAS FUNCIONES QUE VIENE REALIZANDO ESTE PRECISO QUE NO RECIBIÓ INSTRUCCIÓN ALGUNA POR PARTE DEL PERSONAL PROFESIONAL, TÉCNICO NI AUXILIAR DEL ÁREA DE SEGURIDAD Y SALUD EN EL TRABAJO Y/O SSOMA DE LA EMPRESA CONTRATISTA, PONIENDO EN RIESGO: I) SU INTEGRIDAD FÍSICA, II) ADECUADA Y SEGURA DIRECCIÓN EN EL TRÁNSITO VEHICULAR Y III) SEGURIDAD DEL PERSONAL DE OBRA.

Es preciso indicar que, esta practica estaría siendo reiterativa por parte de la Empresa Contratista. Sugiriéndose las acciones correctivas necesarias a fin de evitar incidentes y/o accidentes en obra.

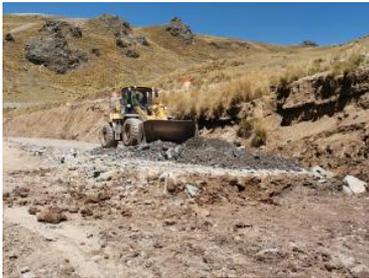
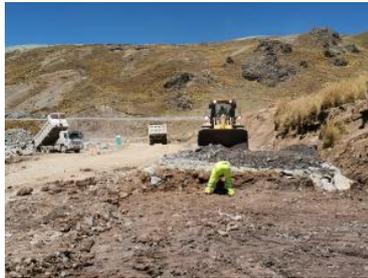
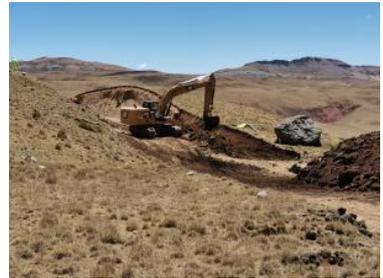
Personal: 1 capataz, 2 oficial, 2 ayudantes y 2 vigía  
 Equipos: 2 excavadora sobre orugas, 1 rodillo, 1 cargador frontal, 1 camión cisterna y 5 volquetes con sus respectivos operadores  
 Se toma conocimiento que el material excedente producto de excavaciones es transportado al DME ubicado en el km 55+800  
 Se toma conocimiento que la roca y el material granular son transportados de las canteras ubicadas en el km 37+000 y 46+250 aproximadamente, así como del material ubicado en el km 56+800 aproximadamente – previa selección.  
 Actividades verificadas por personal técnico y auxiliar de trazo y topografía de la Empresa Contratista CRBC y de la Supervisión de Obra

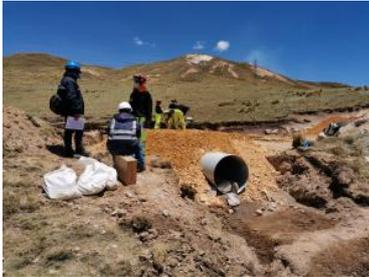
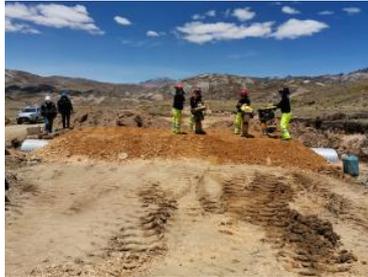
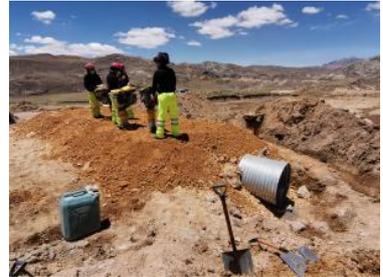
**Actividades:**  
OBRAS INICIALES: TRAMO 2  
PROGRESIVA: KM 72+830  
600Obras de Arte  
605.ARelleno para Estructuras

Personal: 4 ayudantes  
Equipos: 4 vibro pisón  
Actividades verificadas por personal auxiliar de control de calidad de la empresa CRBC y supervisión de obra

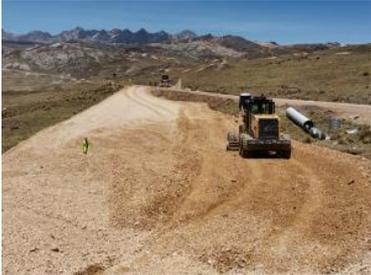
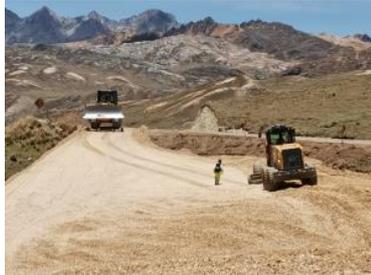
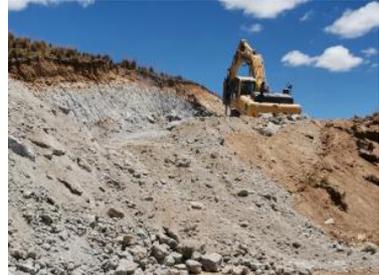
**CDescripcion\_\_\_\_\_:**  
Personal: 2 ayudantes  
Equipos: 1 tractor sobre orugas, 1 martillo hidráulico sobre orugas, 1 motoniveladora y 6 volquetes con sus respectivos operadores  
El material para terraplenes es transportado de la cantera Volcán 1.

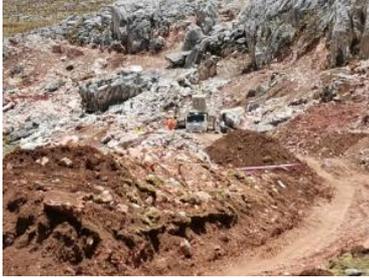
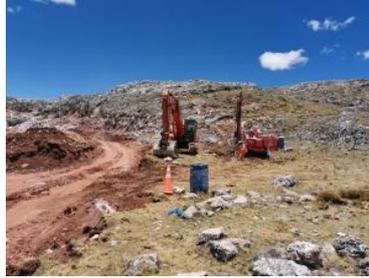
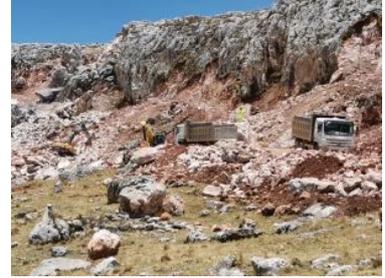
OBRAS INICIALES: TRAMO 2  
PROGRESIVA: 83+700  
PRODUCCION EN CANTERA  
100OBRAS PRELIMINARES  
107.AAccesos a Canteras, DME, Plantas y Fuentes de Agua

Personal: 1 residente, 1 grupo de topografía (1 topógrafo y 2 ayudantes de topografía), 2 ayudantes y 1 vigía

Equipos: 1 minivan, 1 rock drill, 1 track drill, 3 excavadora sobre oruga, y camioneta, 1 estación total, con sus respectivos operadores.

SE VERIFICA QUE, LAS ACTIVIDADES DE EXPLOTACIÓN, PRODUCCIÓN Y CARGUIO DE MATERIAL PETREO (piedra grande) ES POR PARTE DE LA EMPRESA EL DORADO, QUIEN HABRÍA SIDO CONTRATADO COMO SERVICIOS, PARA ENTRE OTROS, DICHS FINES. Por lo que se sugiere que, a través de la Supervisión Externa de Obra se pudiera evaluar la procedencia o no de dicho contrato (podría ser un subcontrato), en cumplimiento a los lineamientos de los términos de referencia contractuales de la Empresa Contratista y Supervisión de Obra.

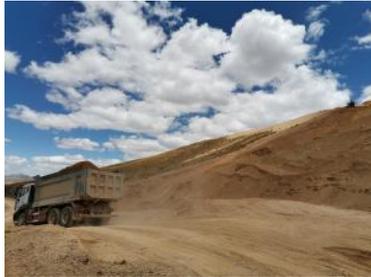
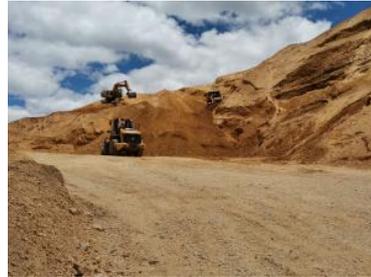
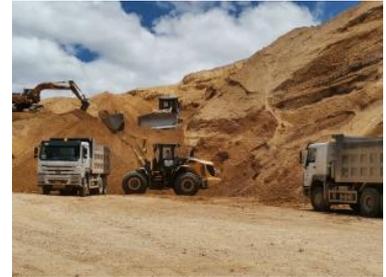
OBRAS INICIALES: TRAMO 2  
PROGRESIVA: 77+000  
CANTERA VOLCAN 1

Personal: 1 capataz

Maquinaria: 1 excavadora sobre orugas, 1 cargador frontal y 1 tractor sobre oruga con sus respectivos operadores.

En esta cantera se viene preparando y cargando material para conformación de terraplenes, mejoramiento de suelos y rellenos para estructuras.
