BITACORA ELECTRÓNICA DE OBRA

Confirma Bitacora: Si	Nro Informe: 77	Fecha Informe: 02-11-2020	Nombre De La Obra: Carretera Oyon- Ambo, Tramo II: Dv. Cerro de Pasco- Dv. Chacayan	Personal Encargado: BORIS WALTER AYLLÓN CARCELÉN
---------------------------------	---------------------------	-------------------------------------	---	---

OBRA: Mejoramiento de la Carretera OYON - AMBO TRAMO 2 DESVIO CERRO DE PASCO DESVIO CHACAYAN

TRAMO 2 progresiva km. 181+000 a la progresiva km. 230+000

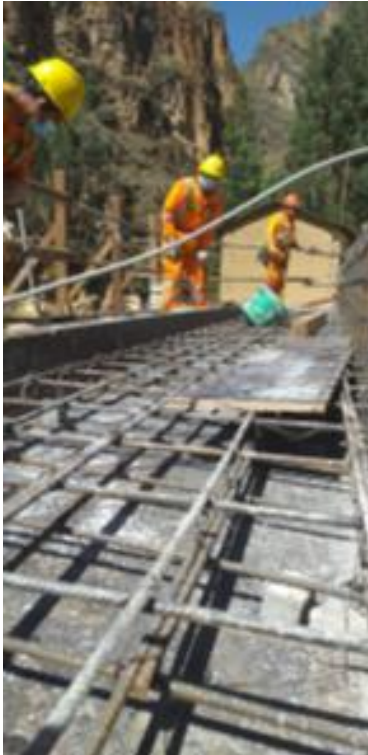
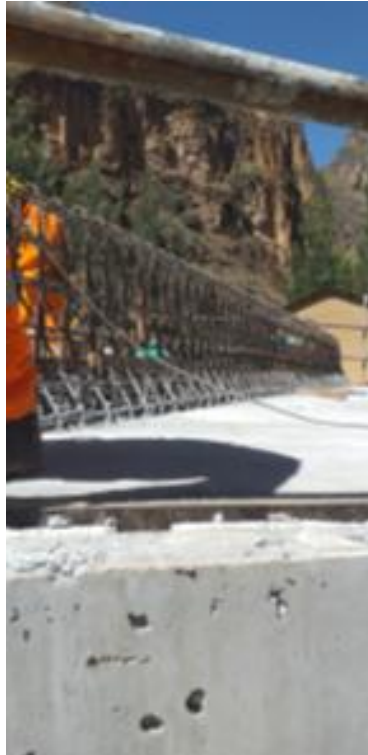
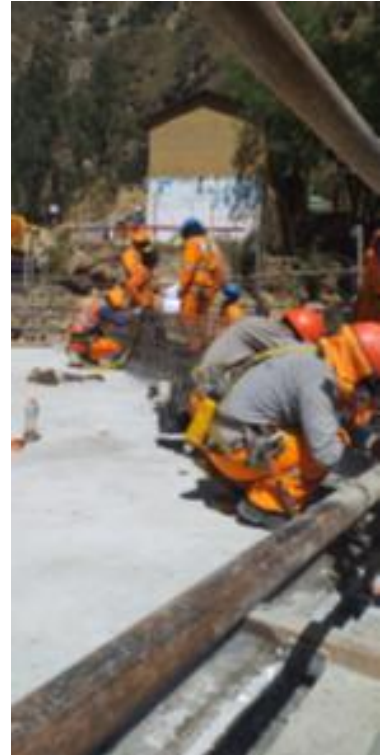
PROGRESIVA KM. 212+030

1000.0 PUENTE MENORES:1000.5 BARRERA DE CONCRETO ARMADO; 1000.6 VEREDAS DE CONCRETO ARMADO : Se continua con el refuerzo metálico de las barreras y veredas del puente huarautambo

En la progresiva Km. 212+030 Se continua con la colocación del acero de refuerzo para la construcción de barreras y aceras de concreto armado en el Puente Hurautambo. Se utiliza herramientas menores y trabajan: 1 capataz, 14 obreros , 1 técnico de SST. 1 técnico de la Supervisión.

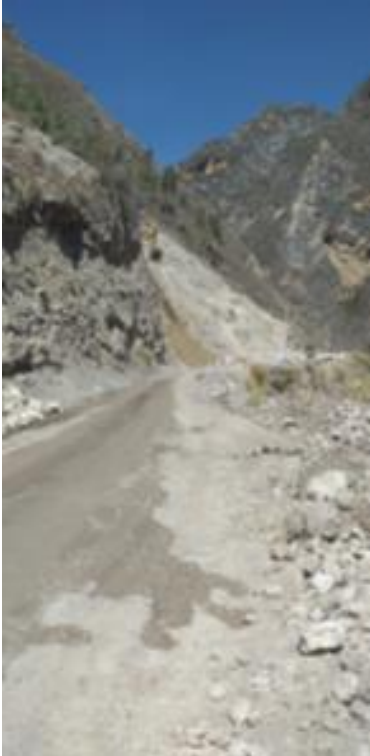
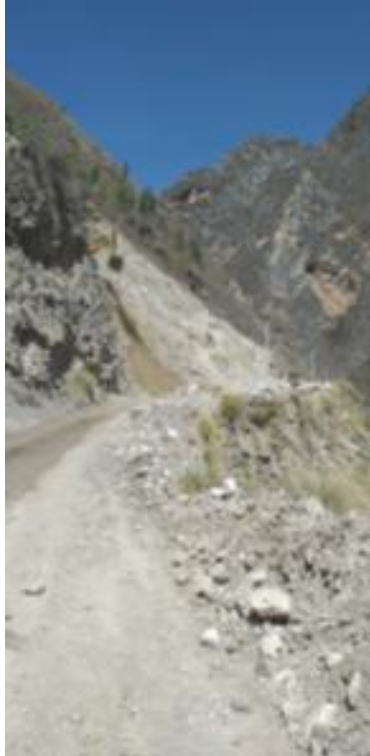
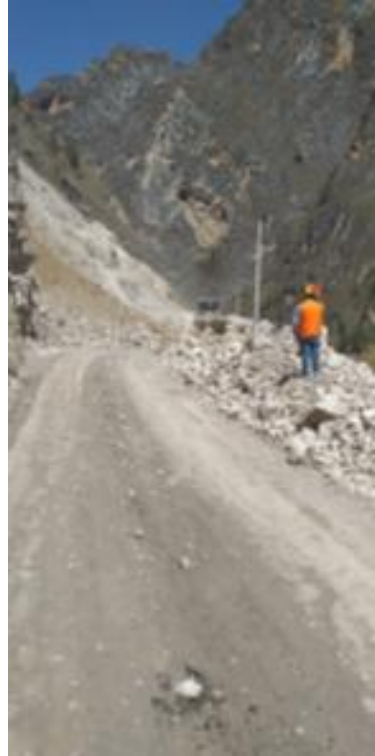
Actividades:
PROGRESIVA km. 208+180
200.0 MOVIMIENTO DE TIERRAS: Partida 205.B EXCAVACION EN EXPLANACIONES EN ROCA SUELTA, Partida 207.A PERFILADO Y COMPACTADO EN ZONAS DE CORTE :

CDescripcion _____ :
En la progresiva Km. 208+180 Se realiza la excavación en roca suelta en el talud superior, realizando una banqueta donde el material excavado es arrojado hacia la vía, donde un Cargador frontal se encarga de arrimar y cargar el material hacia los volquetes. El equipo utilizado es una excavadora de oruga, un cargador frontal, 30 volquetes. Trabajan 1 capataz, 2 obreros, 2 operadores, 30 choferes, 2 vigias.

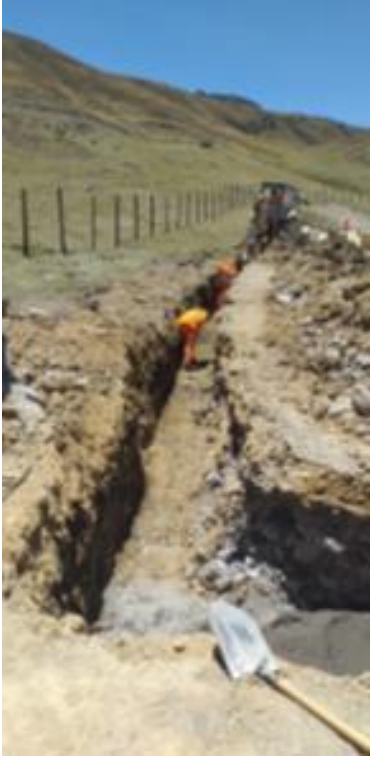
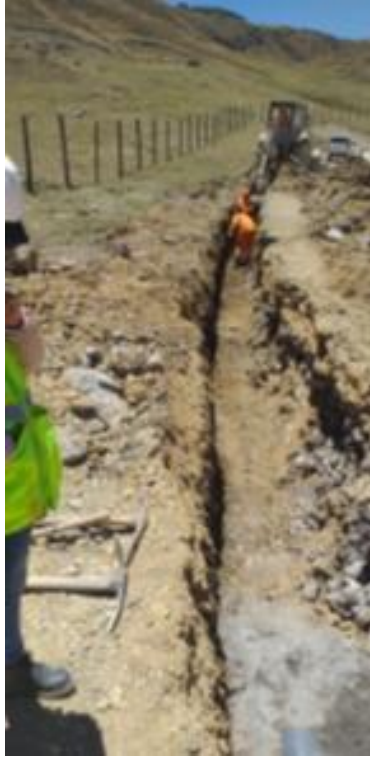
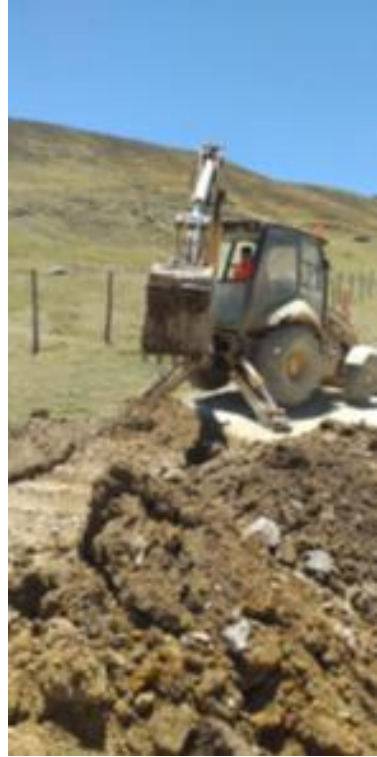
Actividades:
PROGRESIVA KM. 184+887 A KM. 185+016
600.0 OBRAS DE ARTE Y DRENAJE: Partida 601.A EXCAVACION NO CLASIFICADA PARA ESTRUCTURA : Excavación para la construcción de subdren

CDescripcion _____:
En la progresiva Km,184+887 al 185+016 se realiza la excavación para la construcción de subdrenaje. Se utiliza una retroexcavadora, Trabajan: 1 capataz, 2 obreros, 1 operador, 2 vigías

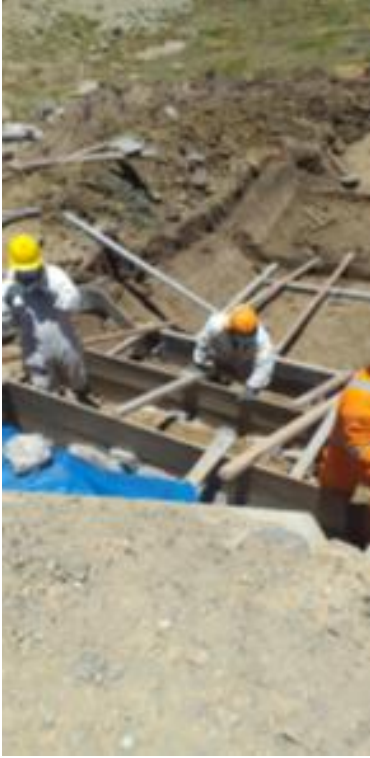
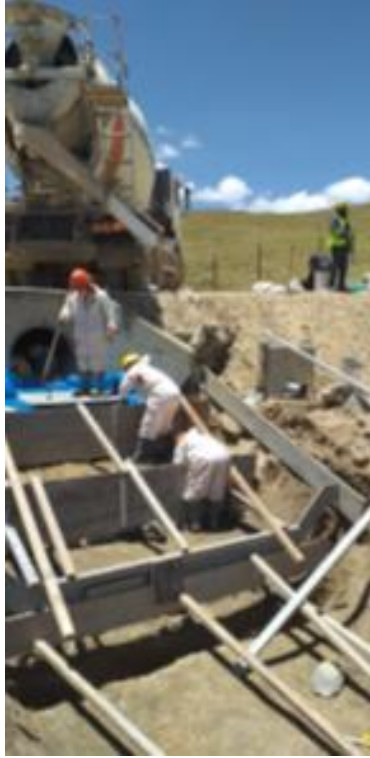
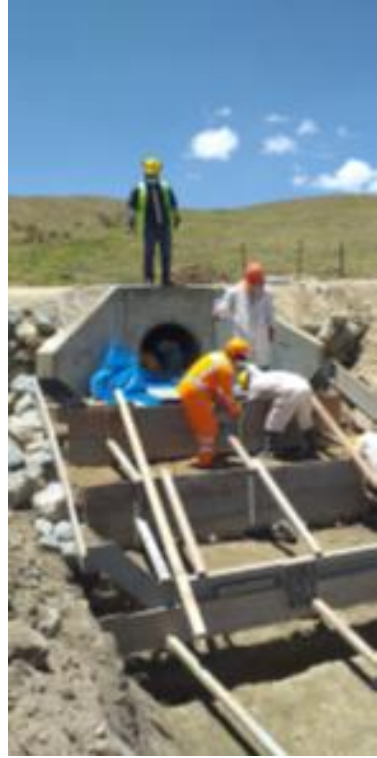
Actividades:
PROGRESIVA KM. 181+529
600.0 OBRAS DE DRENAJE: partida 610.E CONCRETO CLASE E (F´C= 175/KG/CM2):
): Vaciado para la construcción de emboquillado de piedras.

CDescripcion _____:
En la progresiva Km. 181+529 se realiza el vaciado de concreto para la construcción de emboquillado de piedras en el margen izquierdo de la vía (salida del cabezal de alcantarilla). se utiliza un Camión Mixer y herramientas menores. Trabajan 1 capataz, 6 obreros , 1 chofer operador , 2 vigias. 1 técnico de la Supervisión.

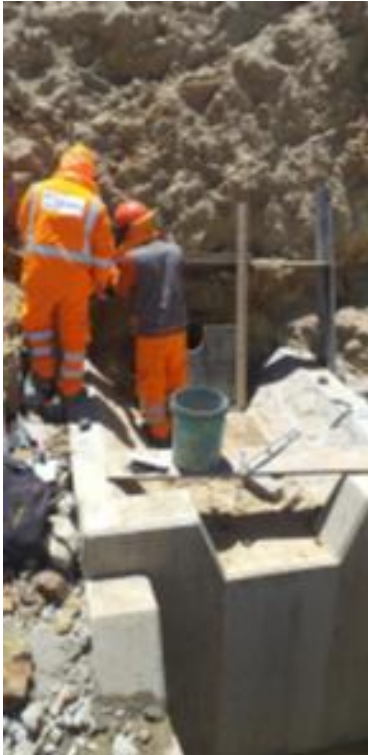
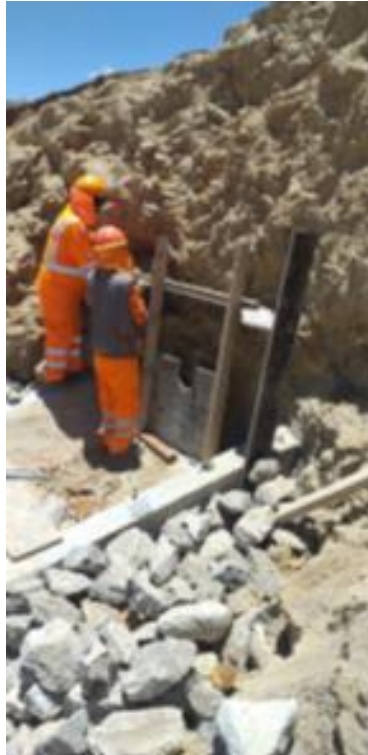
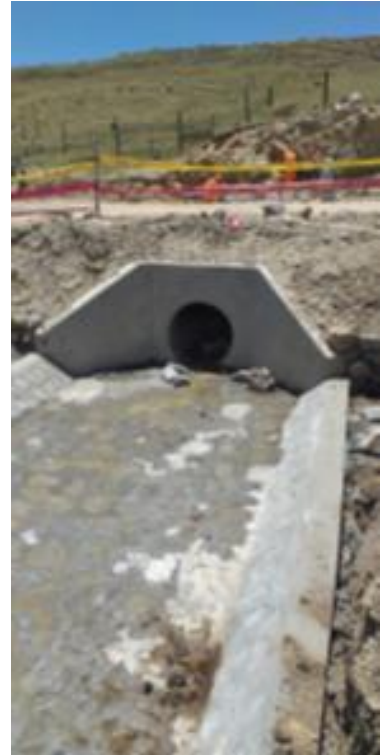
PROGRESIVA KM. 181+060

OBRAS DE ARTE Y DRENAJE: 612.A ENCOFRADO Y DESENCOFRADO PARA OBRAS DE ARTE: Se realiza el encofrado para la construcción de emboquillado de piedra

En la progresiva Km. 181+060 se realiza el encofrado para la construcción de emboquillado de piedras en la entrada del cabezal de alcantarilla, en la salida se verifica que se ha realizado el vaciado del concreto emboquillado de piedras. Trabajan 1 capataz, 2 obreros.

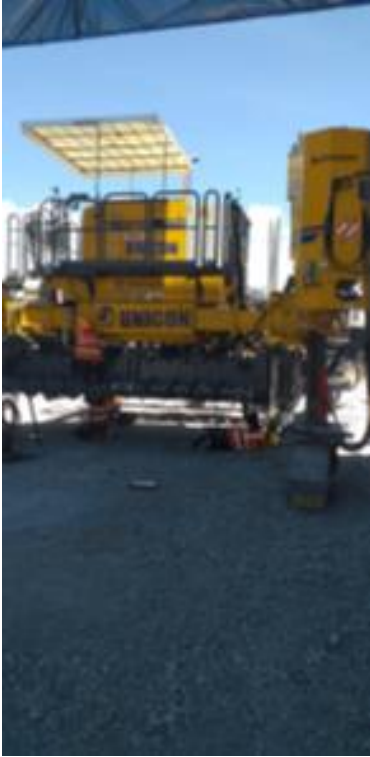
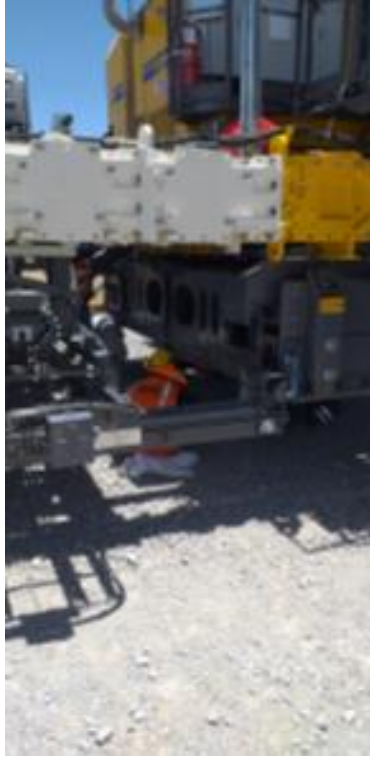
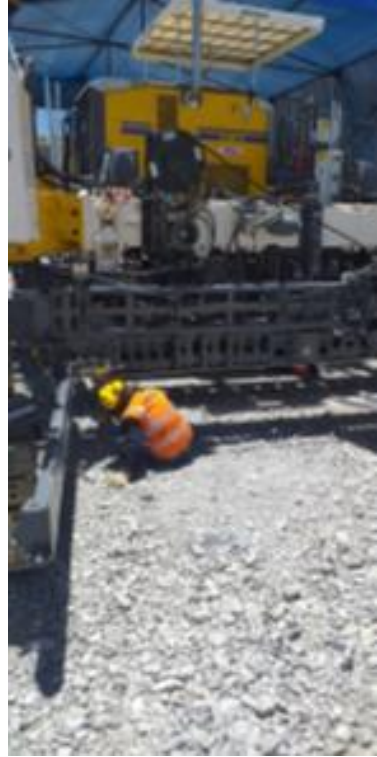
Actividades:
PROGRESIVA KM. 181+050
VISITA DE MONITOREO AL INICIO DEL TRAMO II: Continuación del ensamblaje, nivelación y calibrado de pavimentadora

CDescripcion_____:
En la PROGRESIVA km. 181+050 Se realiza la visita de monitoreo hacia el inicio de la via y se observa que en el margen izquierdo de la vía, continúan con el ensamblaje, nivelación y calibrado de pavimentadora de concreto. trabajan 4 técnicos.

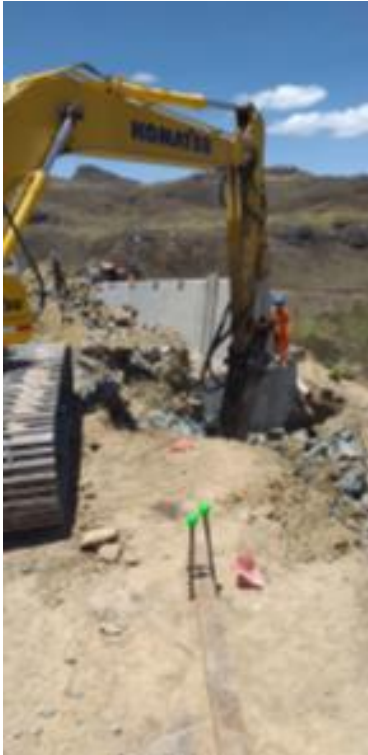
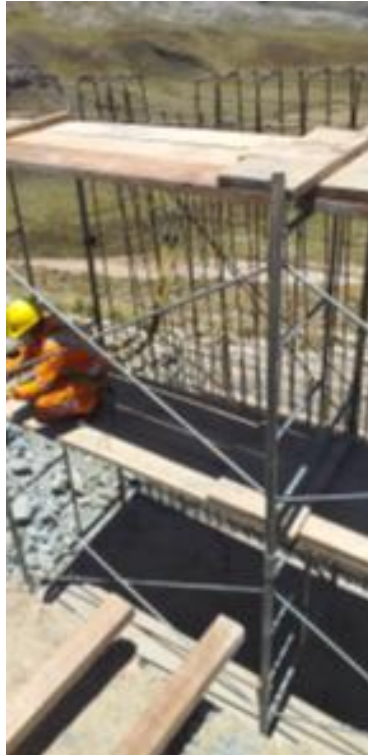
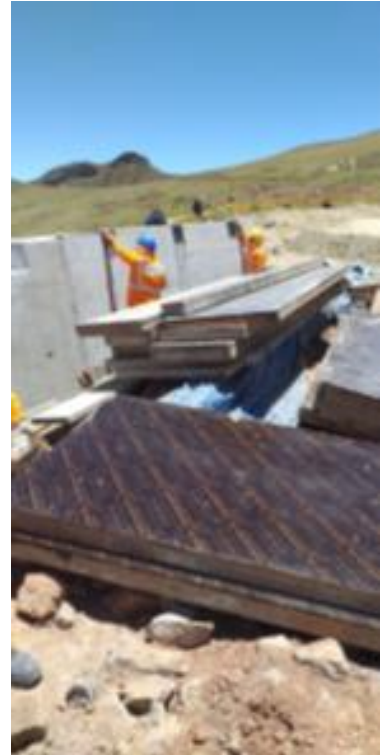
PROGRESIVA KM. 182+030
600.0 OBRAS DE ARTE Y DRENAJE: Partida 612.A ENCOFRADO Y DESENCOFRADO PARA OBRAS DE ARTE: partida 601.A EXCAVACIÓN NO CLASIFICADA PARA ESTRUCTURA:

En la progresiva Km. 182+030 Se realiza la excavación para la construcción de muro, y se realiza el encofrado y desencofrado de muros. Se utiliza para la excavación una excavadora con accesorio de demolición. trabajan: 1 capaptaz, 1 operador, 6 obreros , 2 vigias.

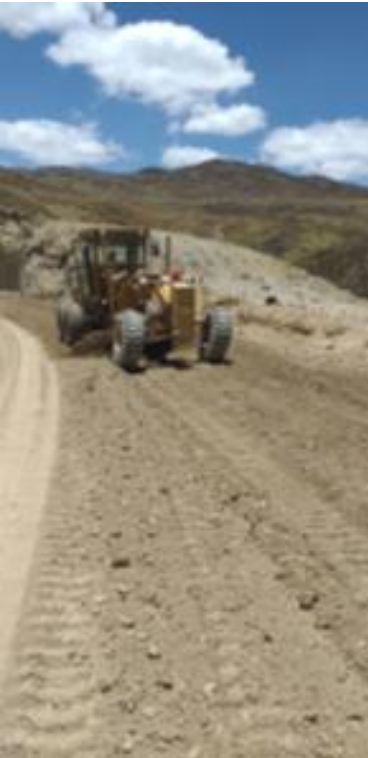
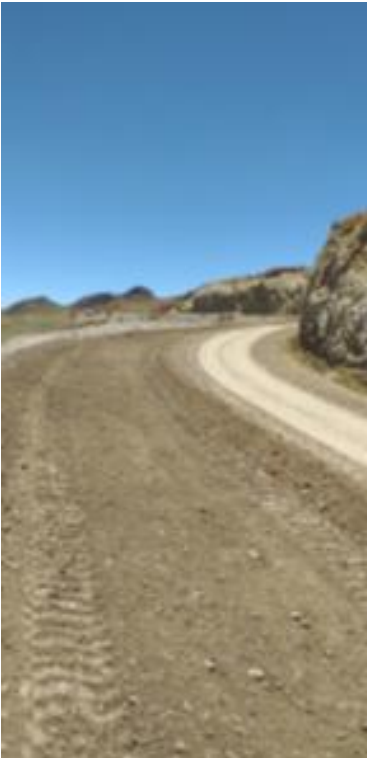
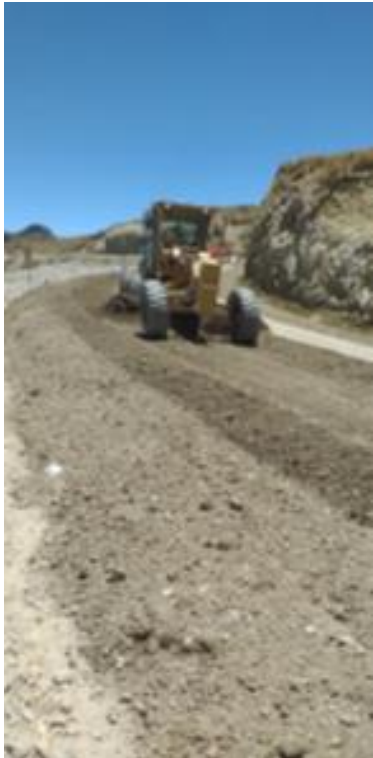
Actividades:
PROGRESIVA KM. 182+140 A KM. 182+400
200.0 MOVIMIENTO DE TIERRAS: partida 210.A CONFORMACION DE TERRAPLENES:

CDescripcion_____:
En la progresiva Km. 182+140 a 182+400 se realiza la conformación de terraplenes. Se utiliza una motoniveladora, una compactadora de rodillo y un camión cisterna. trabajan: 1 capataz, 1 ing. especialista en Producción, 4 obreros, 2 vigías.

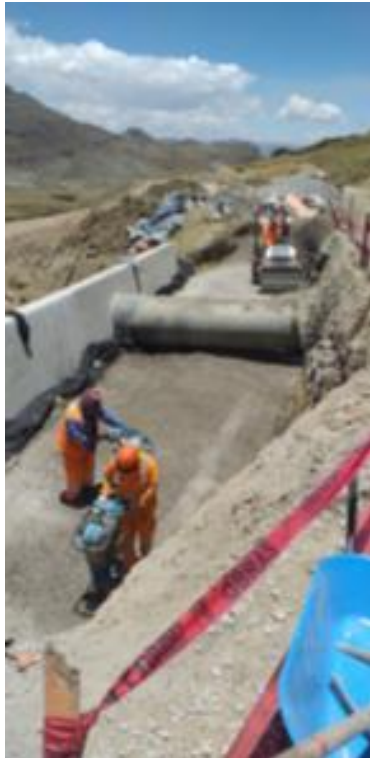
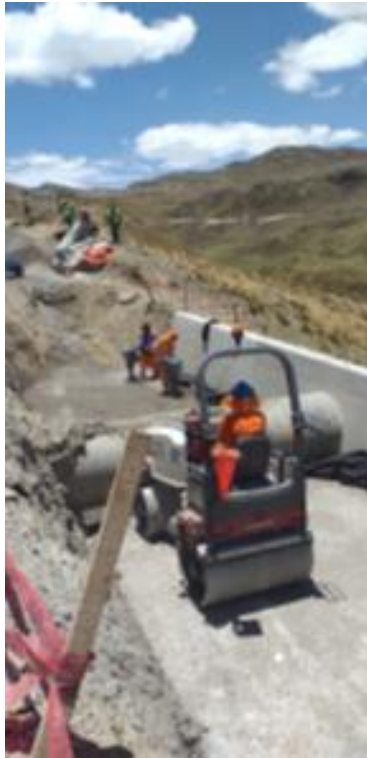
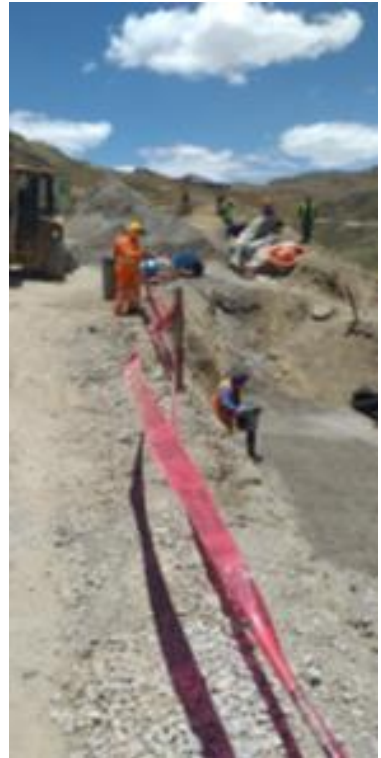
Actividades:
PROGRESIVA KM.183+421 AL KM. 183+436
600.0 OBRAS DE ARTE Y DRENAJE: 605.A RELLENO PARA ESTRUCTURA: se realiza el relleno en zona de muros

CDescripcion _____:
En la progresiva KM. 182+421 a km. 183+436 en el lado izquierdo de la vía se realiza el relleno compactado en zonas de muros de concreto armado. Se utiliza una retroexcavadora y una mini compactadora, 2 vibroapisonadores. trabajan 1 capataz, 2 operadores, 4 obreros, 2 vigías. 3 técnicos de la Supervisión.

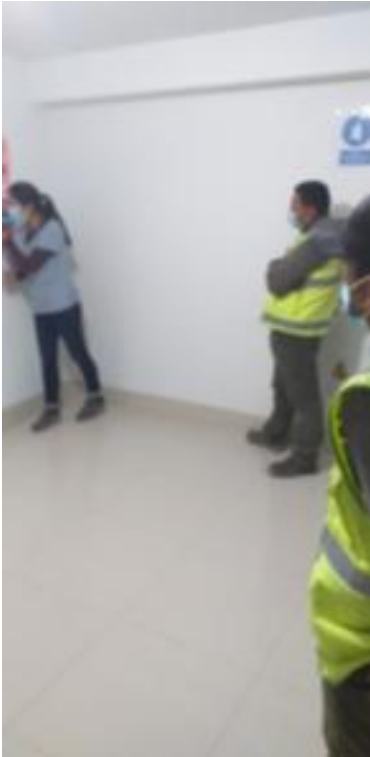
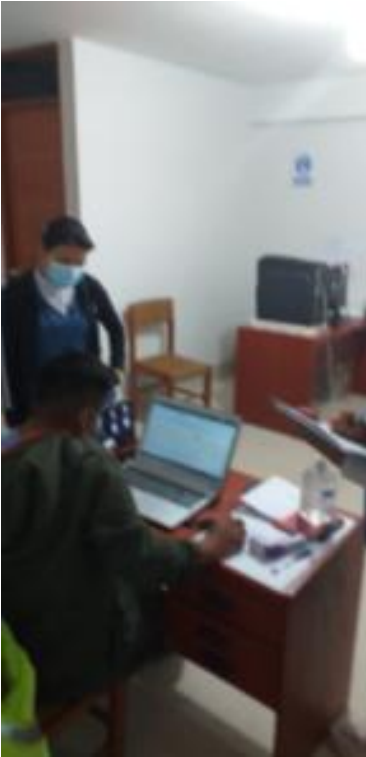
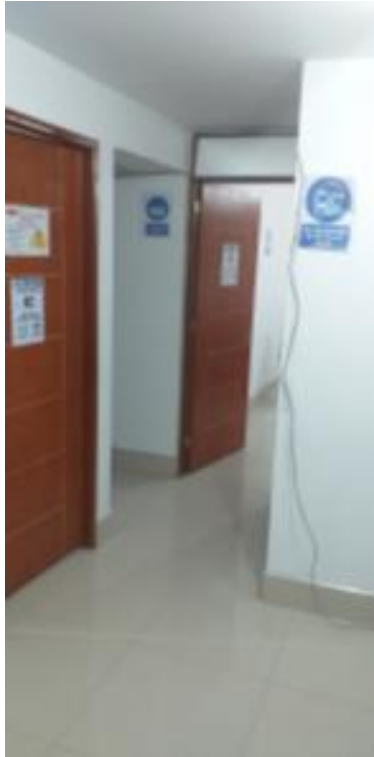
Actividades:
PROGRESIVA 214+500
VISITA DE MONITOREO A LA OFICINA DE SUPERVISIÓN: Búsqueda del cuaderno de obra y asistencia en la oficina supervisión

CDescripcion _____:
En la progresiva KM. 214+500 se realiza la visita a la oficina de supervisión en búsqueda del cuaderno de obra (no se logro acceso a la misma) y la asistencia del personal de la supervisión. Hoy llegó de visita de comisión a la obra el Ing. Cristian Rodriguez , ESPECIALISTA EN SUELOS MY PAVIMENTOS de la Dirección de Supervisión de PROVIAS NACIONAL.
