# BITACORA ELECTRÓNICA DE OBRA

**Confirma Bitacora:** Si  
**Nro Informe:** N° 079-PVN - MJQ Y - 2020  
**Fecha Informe:** 03-11-2020  
**Nombre De La Obra:** MEJORAMIENTO DE LA CARRETERA HUANUCO-CONOCOCHA, SECTOR: HUANUCO-LA UNION-HUALLANCA TRAMO KM. 52+920 (PUNTO UNION) AL KM.102+819 (TINGO CHICO) REGION HUANUCO  
**Personal Encargado:** MICHAEL JESUS QUISPE YAURI.

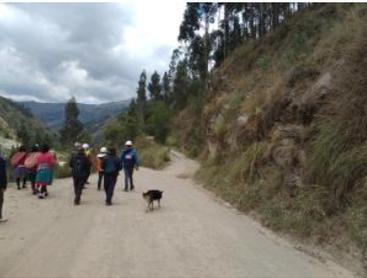
**Foto1:**

**CDescripcion \_\_\_\_\_:**  
EL EQUIPO PACRI REALIZO EL RECORRIDO DE RATIFICACIÓN DE LA LIBRE DISPONIBILIDAD DE LAS AFECTACIONES EN EL KM 84+000 AL KM 86+600. SAN JUN VILLA CASTILLA, ACOMPAÑADOS CON LOS ESPECIALISTAS DE LA SUPERVISIÓN DE OBRA.

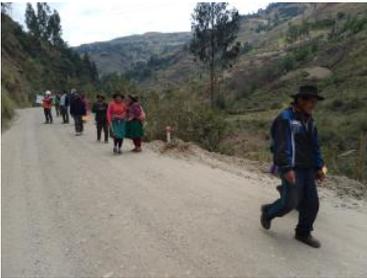
**Foto2:**

LA SUPERVISIÓN DE OBRA, EQUIPO PACRI SEDE CHAVINILLO SE REUNIERON CON EL CONTRATISTA CR20 PARA REALIZAR LAS COORDINACIONES E INFORMACIÓN DE LOS AVANCES DE LIBERACIÓN DE AFECTACIONES.

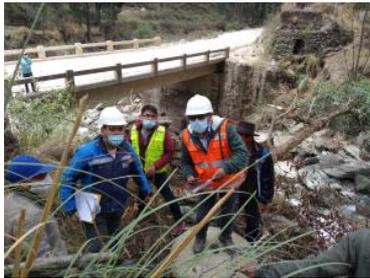
**Foto3:**

**RATIFICACIÓN DE LA LIBRE DISPONIBILIDAD DE LAS VIVIENDAS O TERRENOS QUE SON AFECTADOS POR LA CONSTRUCCIÓN DE LA CARRETERA**
