BITACORA ELECTRÓNICA DE OBRA

Confir ma Bitacora: Si
Nro Informe: 78
Fecha Informe: 03-11-2020
Nombre De La Obra: Carretera Oyon- Ambo, Tramo II: Dv. Cerro de Pasco- Dv. Chacayan
Personal Encargado: BORIS WALTER AYLLÓN CARCELÉN

Panel Fotográfico de la Bitacora de Obras

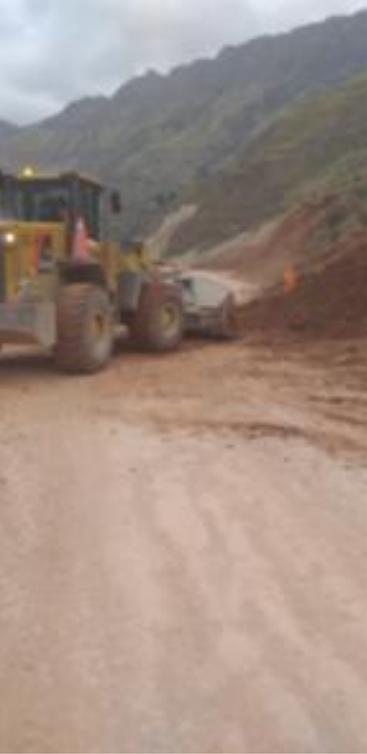
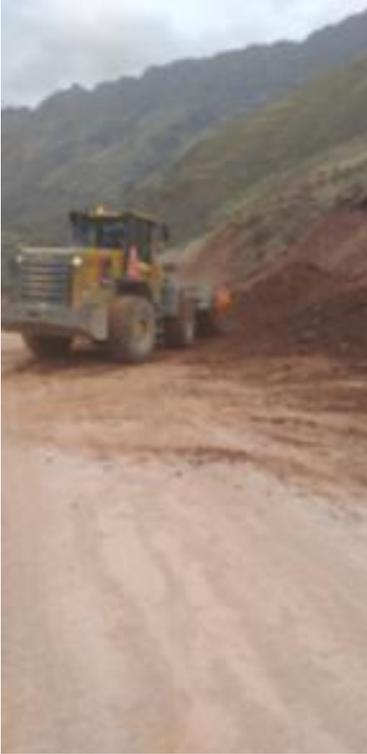
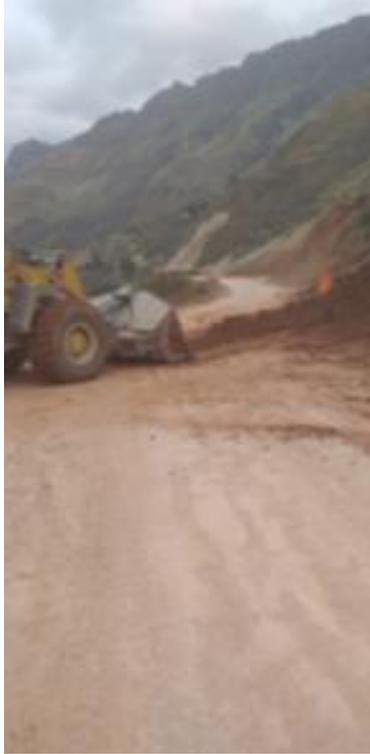
Actividades:
PROGRESIVA KM. 203+140
600.0 OBRAS DE ARTE Y DRENAJE: partida 605.C MATERIAL IMPERMEABLE:

CDescripcion_____:
En la progresiva Km, 203+140 Se realiza el apilonado (encamellonado) de material impermeable (material arcilloso) para ser colocado encima de los subdrenajes. Se utiliza un cargador frontal para el apilonado y carga hacia las zonas de trabajo. Trabajan 1 capataz, 1 operador, 2 vigías.

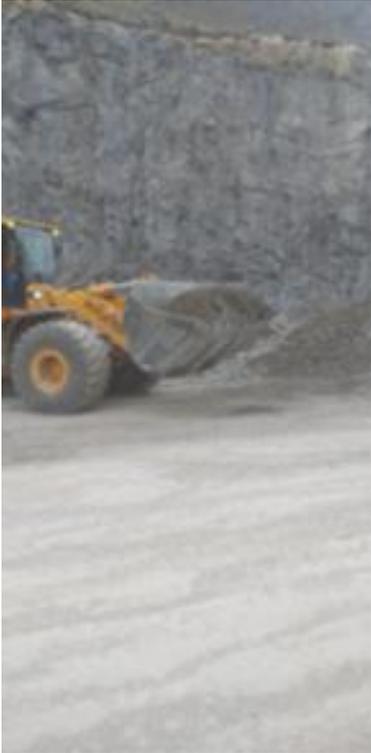
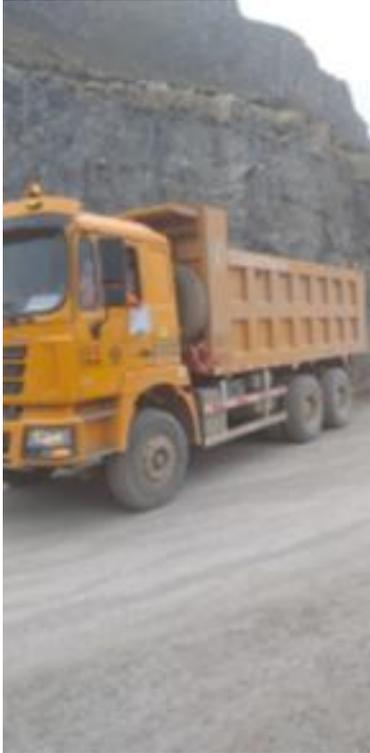
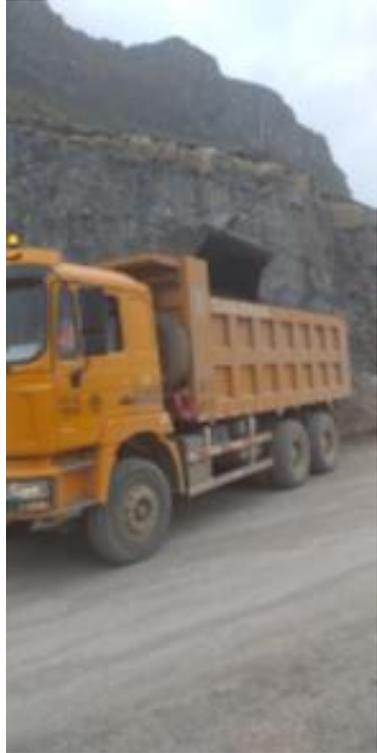
Actividades:
PROGRESIVA KM. 188+860
VISITA DE MONITOREO A LA CANTERA JUANITA : Labores de explotación de rocas ,carga y transporte de material hacia la chancadora

CDescripcion_____:
En la progresiva Km. 188+860 Se realiza la visita de monitoreo a la cantera Juanita, donde se continua con la explotación de material rocoso, carga y transporte de material hacia la chancadora ubicada en la progresiva 188+030 para la producción de piedra chancada para el concreto, material de subbases y material de relleno. Utilizan 1 cargador frontal, 1 excavadora de oruga, 2 maquinas perforadoras ROCK DRILL con taladro de 3 " diametro, 4 volquetes. Trabajan: 1 capatazm 1 técnico de SST, 4 obreros, 4 operadores, 2 vigías.

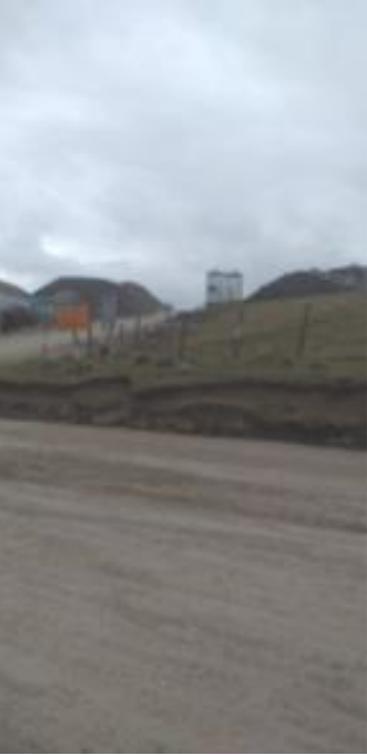
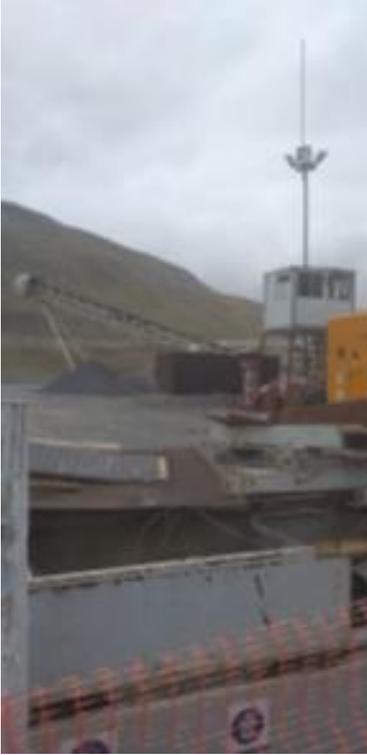
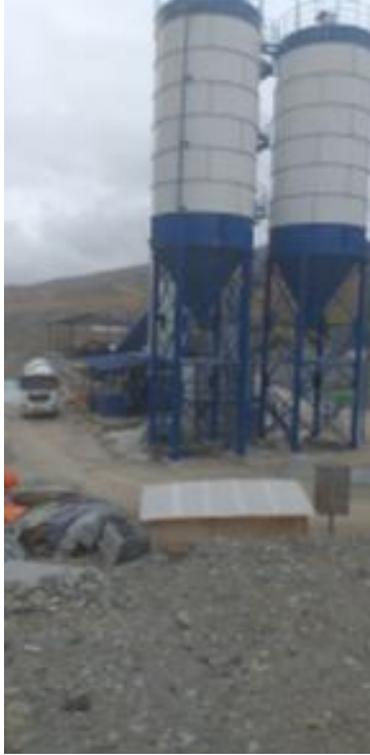
Actividades:
PROGRESIVA km. 188+030
VISITA DE MONITOREO A LA PLANTA DE CONCRETO No. 1 Y CHANCADO DE LA CONTRATISTA:

CDescripcion _____:
En la progresiva Km. 188+030 en el lado derecho de la vía se ubica la planta de concreto No. 1 y chancado, donde actualmente esta en pleno funcionamiento.

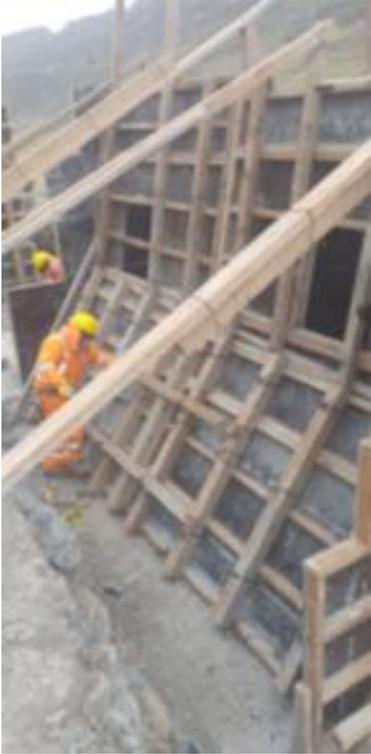
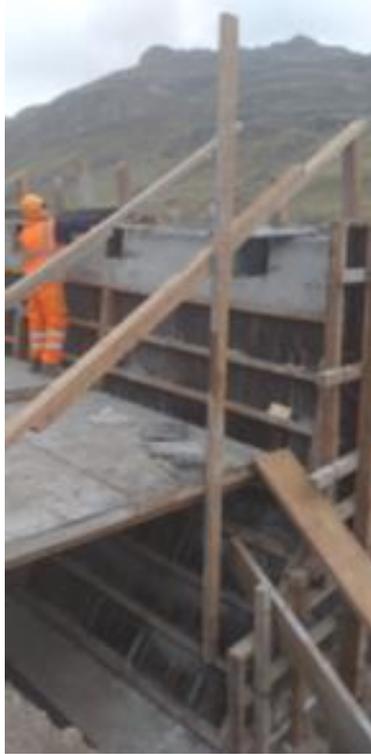
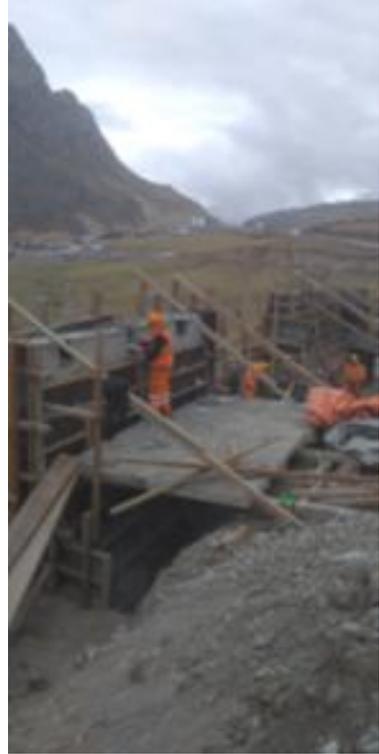
Actividades:
PROGRESIVA km. 187+560
600.0 OBRAS DE ARTE Y DRENAJE: Partida : 612.A ENCOFRADO Y DESENCOFRADO PARA OBRAS DE ARTE: Se realiza el encofrado y desencofrado en muros.

CDescripcion _____:
En la progresiva KM. 187+560 Se realiza el encofrado y desencofrado de muros. Utilizan herramientas menores, Trabajan: 1 capataz, 8 obreros, 2 vigías.

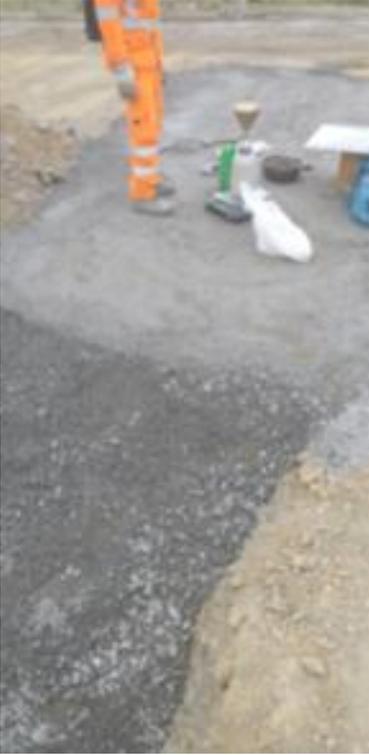
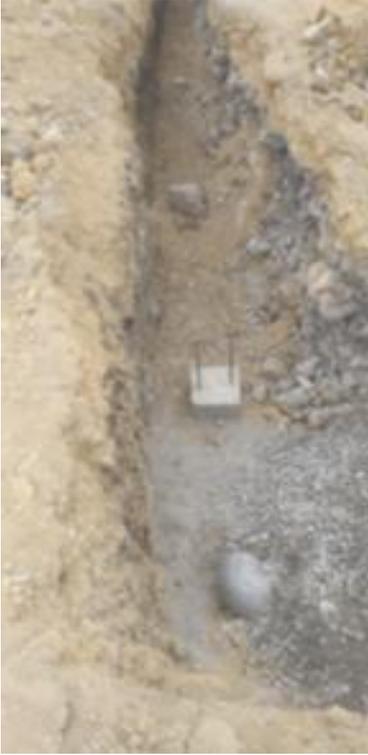
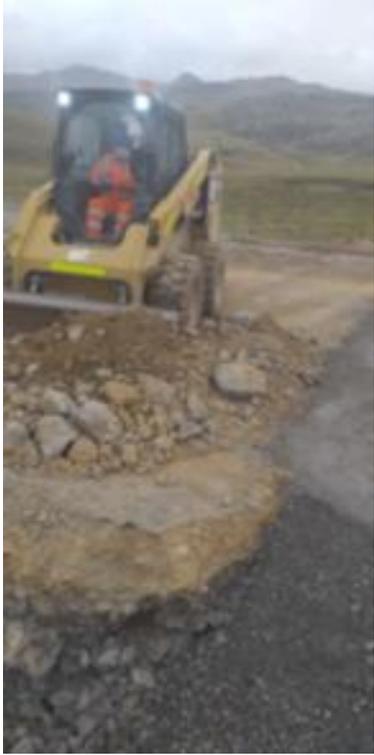
Actividades:
PROGRESIVA KM. 185+016
600.0 OBRAS DE ARTE Y DRENAJE: Partida 601.A EXCAVACION NO CLASIFICADA PARA ESTRUCTURA: Se realiza excavación para la construcción de descarga de subdren

CDescripcion _____:
En la progresiva Km. 185+016 Se realiza la excavación para la construcción de descarga de subdren. Se utiliza una retroexcavadora, un mini cargador. Trabajan: 1 capataz, 2 obreros, 2 vigías.2 operadores.

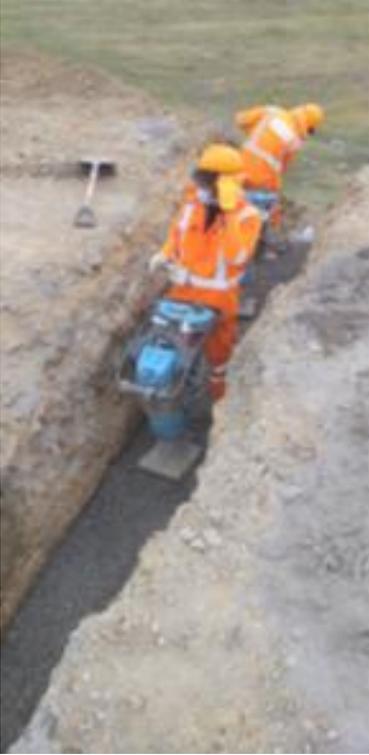
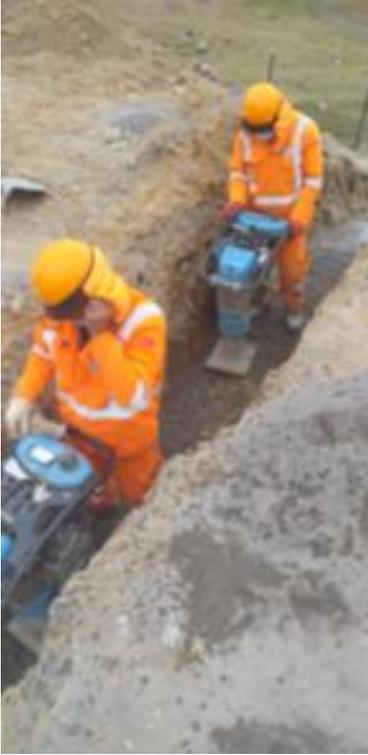
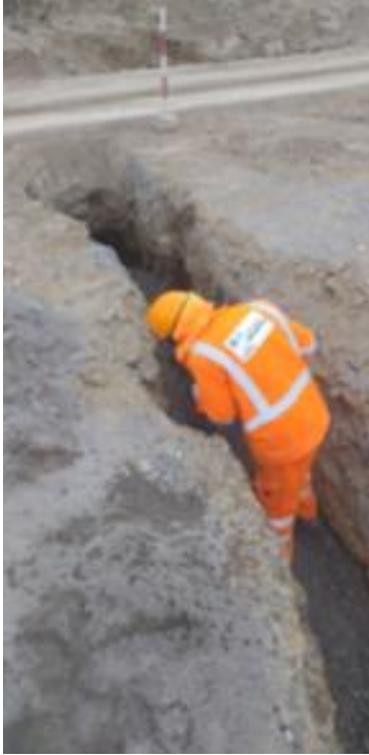
Actividades:
PROGRESIVA KM. 184+870
600.0 OBRAS DE ARTE Y DRENAJE: partida 605.A RELLENO PARA ESTRUCTURA

CDescripcion_____:
En la progresiva KM. 184+870 se realiza el relleno para la construcción de la descarga del sub-dren. se utiliza 2 vibroapisonadores. trabajan: 1 capataz, 2 obreros, 2 vigías.

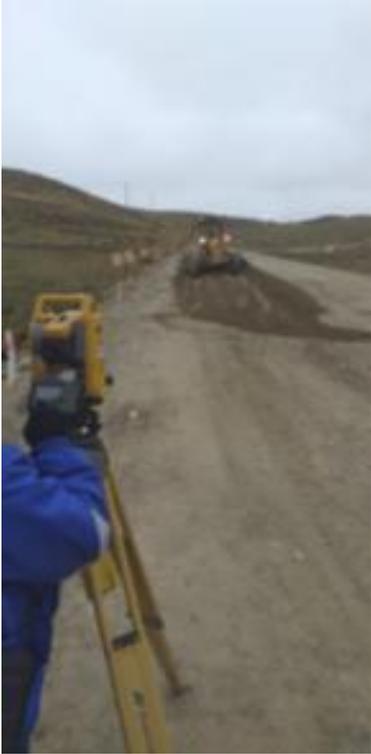
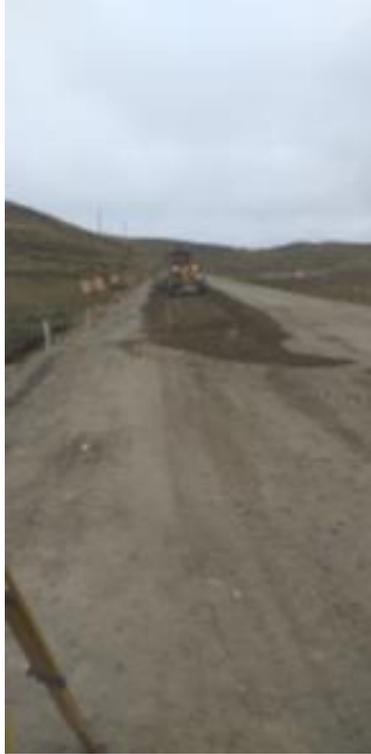
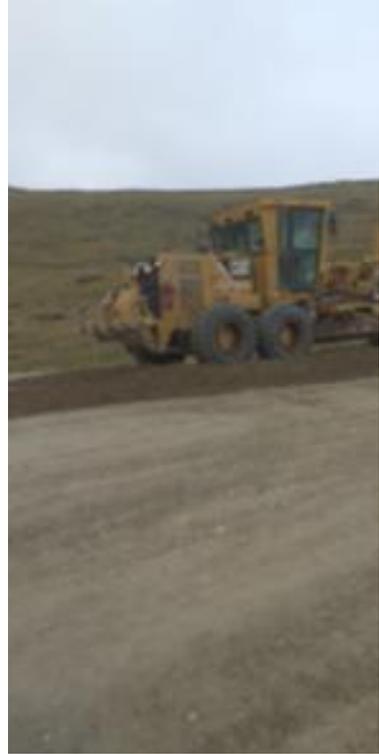
Actividades:
PROGRESIVA KM. 182+000
200.0 MOVIMIENTO DE TIERRAS: partida 210. CONFORMACIÓN DE TERRAPLENES: Se realiza la conformación de terraplén a nivel de subrasante.

CDescripcion_____:
En la progresiva Km. 182+000 se realiza la Conformación de terraplenes llegando a nivel de la subrasante. Se utiliza 1 motoniveladora, 1 compactadora de rodillo, 1 Camión Cisterna. trabajan : 1 capataz, 4 obreros, 2 vigías, 2 operadores, 1 chofer.

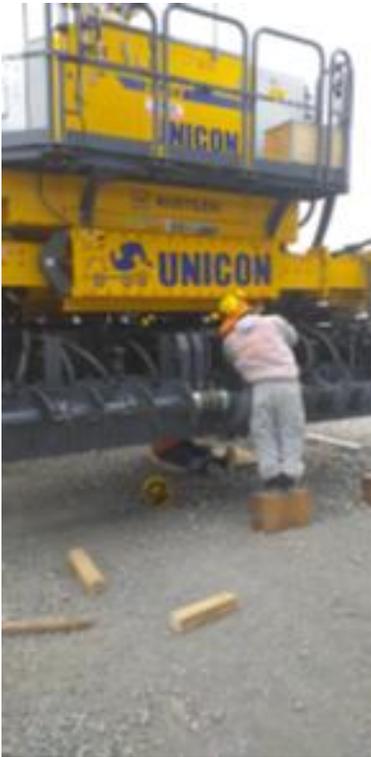
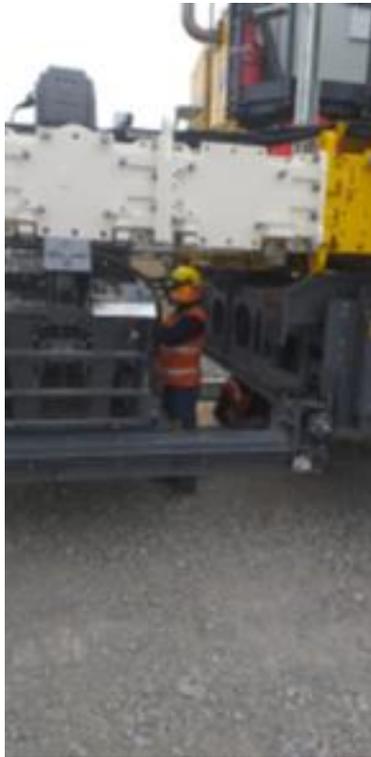
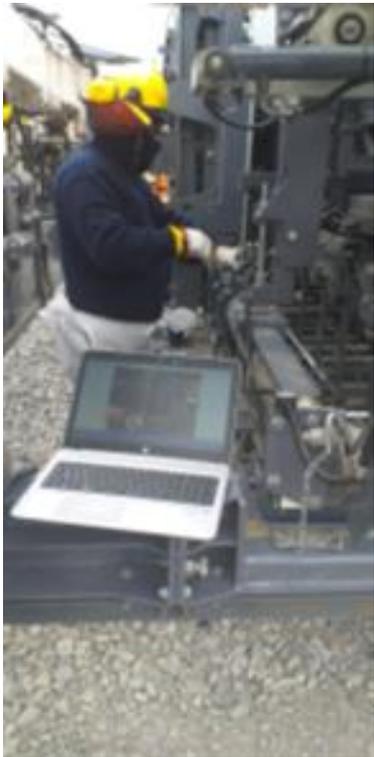
Actividades:
PROGRESIVA KM. 181+050
VISITA DE MONITOREO DE ACTIVIDADES EN EL INICIO DEL TRAMO II: Labores de calibración de la pavimentadora.

CDescripcion _____:
En la progresiva KM. 181+050 se realiza labores de calibración de la pavimentadora de concreto. trabajan 6 mecánicos, 2 técnicos

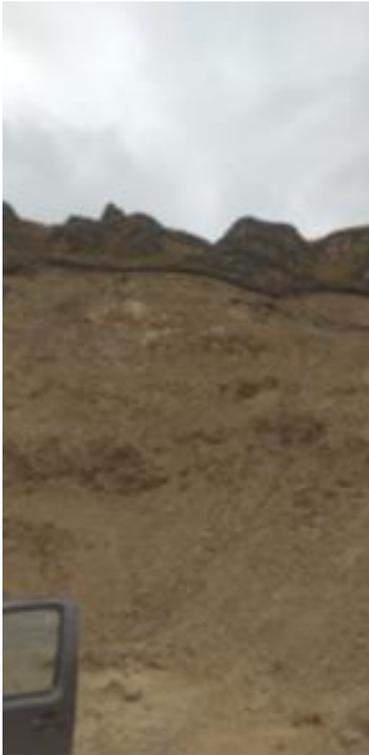
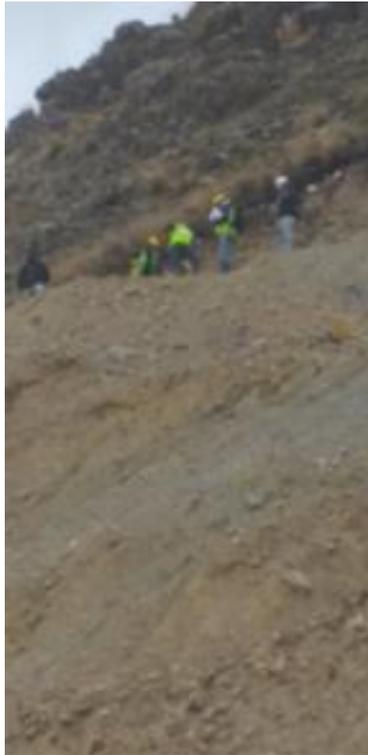
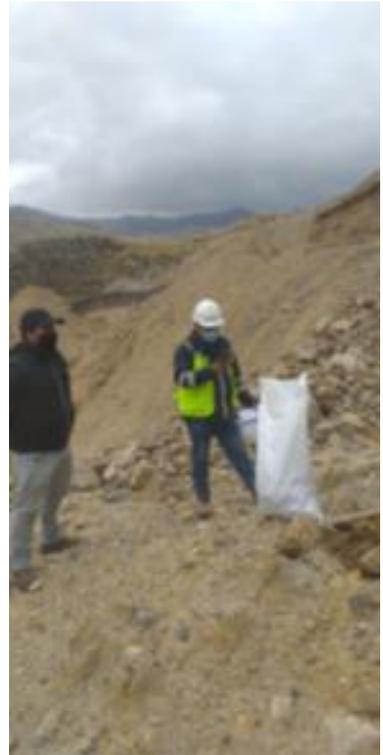
VISITA DE VERIFICACION EN CANTERAS : Se realiza la visita a la posible Cantera HUACHOS a 400 metros de la progresiva km. 188+200

En la entrada del KM. 188+200 de la vía existe un acceso en el margen izquierdo a 400 metros se ubica la Cantera Huachos . Donde se realiza la recolección de muestras de materiales en diferentes puntos de la cantera Huachos para ser analizados en el laboratorio de la Supervisión. Participa en el sitio el especialista de suelos por la DIRECCION DE SUPERVISIÓN, ing. CRISTIAM RODRIGUEZ , por la Supervisión el Especialista de Suelos y pavimentos :Ing. Darwin tortelino , 1 especialista de SST y 4 técnicos de la Supervisión.

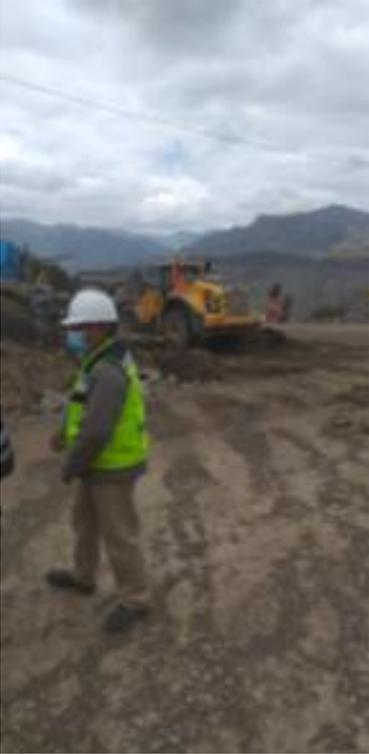
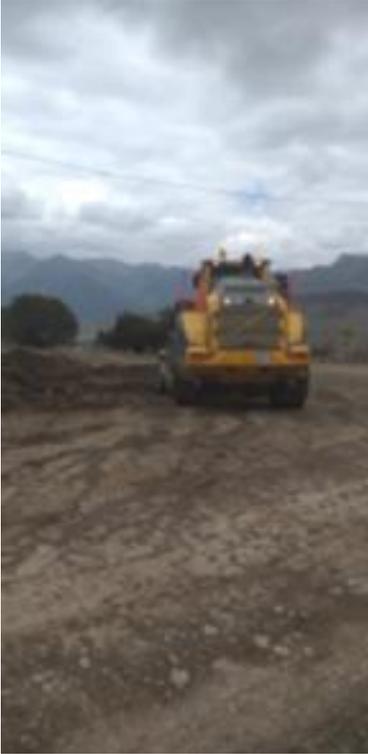
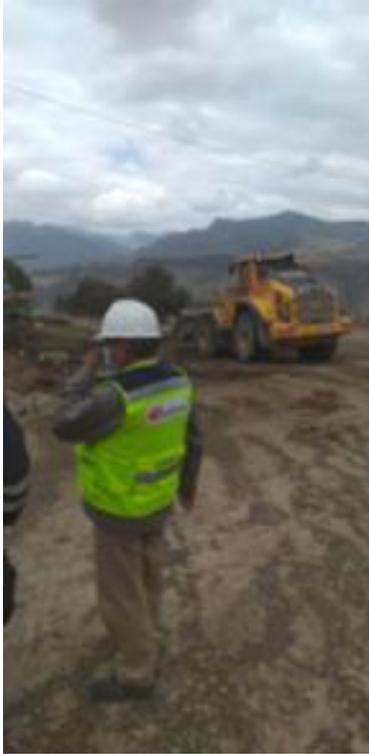
Actividades:
PROGRESIVA KM. 192+460
TRABAJOS DE DEMOLICION DE CASAS Y REMOCIÓN : Se realiza labores de PACRI

CDescripcion_____:
En la progresiva Km. 192+460se realiza labores de PACRI, donde se realizo las demoliciones de casas de adobes y ampliación de la plataforma . Participan el especialista legal PACRI de la Supervisión, Especialista de Seguridad de la Supervisión , 1 operador de cargador frontal , 1 capataz, 2 vigias.

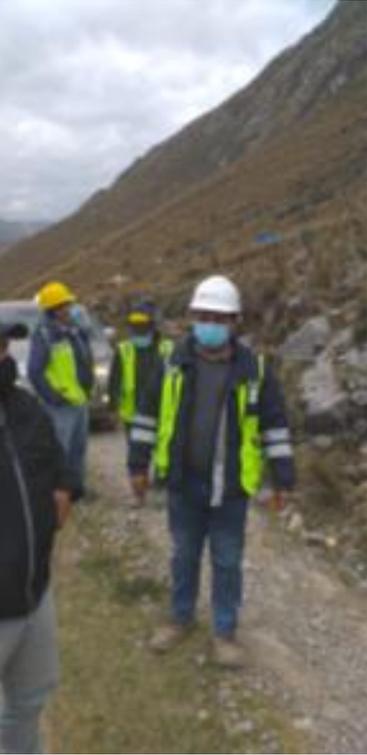
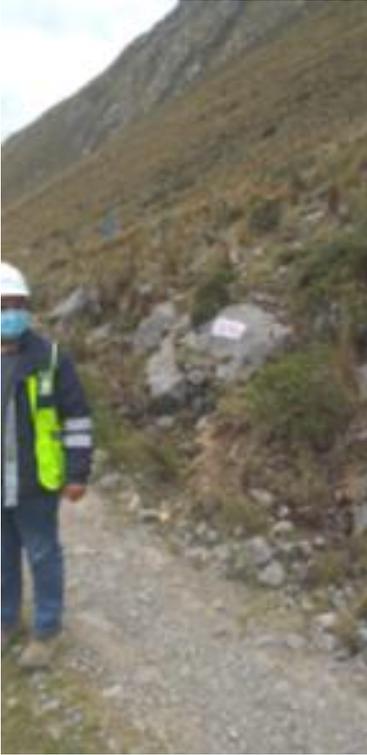
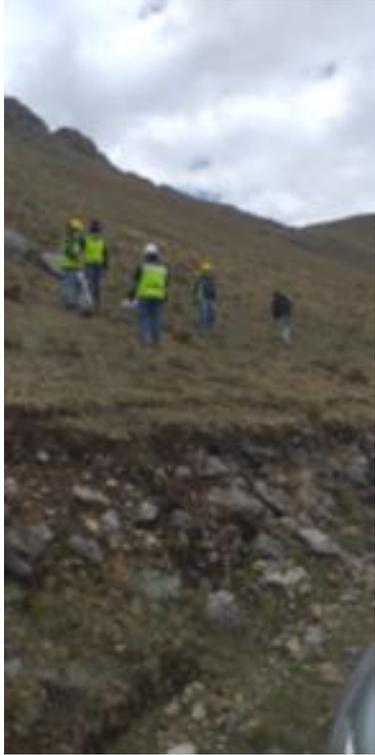
Actividades:
PROGRESIVA KM. 194+760
VISITA DE VERIFICACION EN CANTERAS : Se realiza la visita a la posible Cantera LLicyao a 1000 metros de la progresiva km. 194'760

CDescripcion _____ :
En la entrada del KM. 194+760 de la vía, existe un acceso en el margen izquierdo a 1000 metros se ubica la Cantera LLICYAO . Donde se realiza la recolección de muestras de materiales en diferentes puntos de la cantera para ser analizados en el laboratorio de la Supervisión. Participa en el sitio el especialista de suelos por la DIRECCION DE SUPERVISION, ing. CRISTIAM RODRIGUEZ , por la Supervisión el Especialista de Suelos y pavimentos :Ing. Darwin Tortelino , 1 especialista de SST y 4 técnicos de la Supervisión.
