BITACORA ELECTRÓNICA DE OBRA

Confirma Bitacora: Si	Nro Informe: 71	Fecha Informe: 03-11-2020	Nombre De La Obra: Corredor vial Lima-Canta-Huayllay-Dv. Cochamarca-Emp. PE 3N Obras de Rehabilitación y Mejoramiento	Personal Encargado: LUZMILA GUERRA MOTTA
---------------------------------	---------------------------	-------------------------------------	---	--

SALDO DE OBRA: "MEJORAMIENTO, REHABILITACIÓN Y CONSERVACIÓN POR NIVELES DE SERVICIO DEL CORREDOR VIAL, LIMA – CANTA – HUAYLLAY – DV. COCHAMARCA – EMPALME PE 3N"

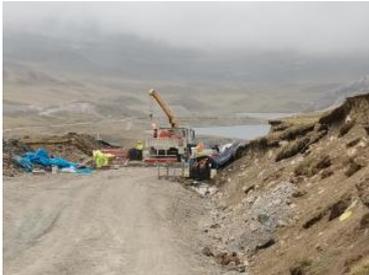
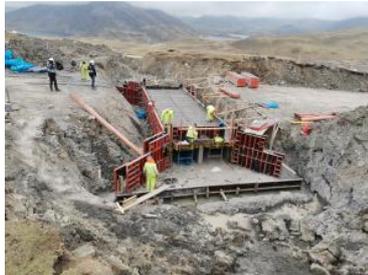
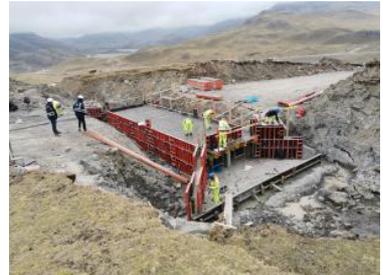
OBRAS INICIALES: TRAMO 2
 PROGRESIVA: 52+021
 600Obras de Arte
 612.AEncofrado y Desencofrado
 615.AAcero de Refuerzo

- 1 Personal: 1 Capataz, 3 operarios, 3 oficial, 4 ayudantes y 2 vigías
 Equipos: Ninguno.
 No se cuenta con elementos de protección ante eventos climáticos (como llluvias propias de la temporada y de la zona), baños químicos, ni lavamanos en el tramo.

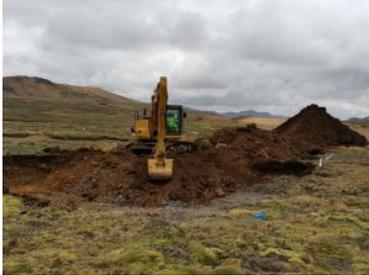
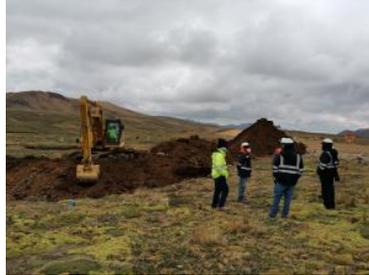
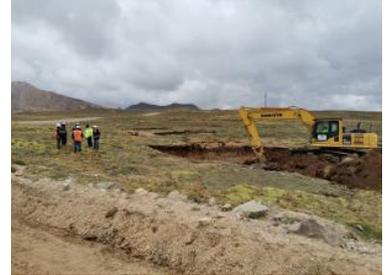
Personal: 1 Capataz y 2 ayudantes
Equipos: 1 excavadora sobre orugas y 6 volquetes con sus respectivos operadores
Las actividades son verificadas por especialistas en Suelos y Pavimentos, en Control de Calidad y Geología y Geotecnia de la Empresa Contratista y personal técnico de la Supervisión de obra.

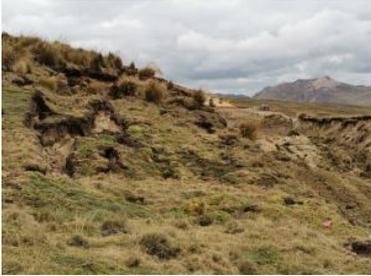
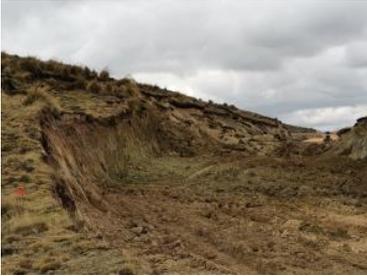
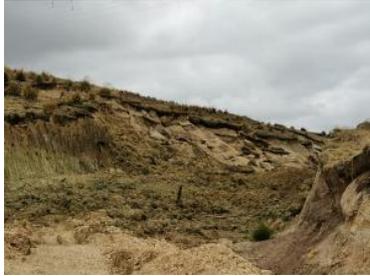
Actividades:
OBRAS INICIALES: TRAMO 2
PROGRESIVA: km 74+160 al km 74+240
DESLIZAMIENTO DE TAUDES Y PRESENCIA DE FILTRACION.

CDescripcion _____:
Los ingenieros CARLOS APARICIO MAYDANA y JORGE LUIS CARRASCO CHAPOÑAN ESPECIALISTAS EN GEOLOGÍA Y GEOTECNIA Y RESPONSABLE DE CONTROL DE CALIDAD de la Empresa Contratista CRBC, refieren que las actividades de movimiento de tierras realizada en este tramo fueron ejecutadas por el anterior Contratista CONSORCIO VIAL HUAYLLAY, y que a la fecha verifica la formación de Escarpas hasta a unos 60.00 m aproximadamente del lomo del talud superior y deslizamiento de taludes.

3 Al respecto, de acuerdo al criterio de los ingenieros citados, estarían advirtiendo, la posibilidad de la construcción de elementos de protección para garantizar la estabilidad de los taludes.

A lo que, se ha sugerido, pudiera realizar los informes y/o propuestas correspondientes de ser el caso, a la Supervisión de Obra para su respectiva evaluación y opinión, y de corresponder, una reevaluación en campo y de forma conjunta con las especialidades involucradas tanto de la Empresa Contratista como de la Supervisión de Obra, a fin de garantizar la calidad de la obra.

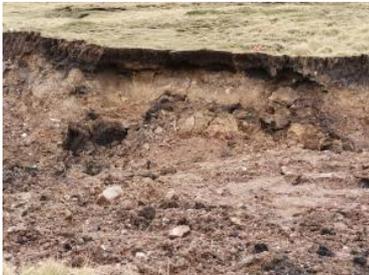
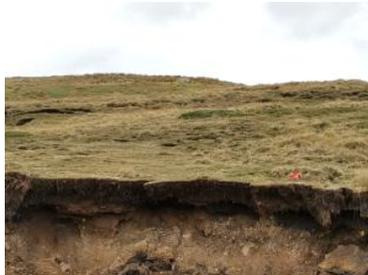
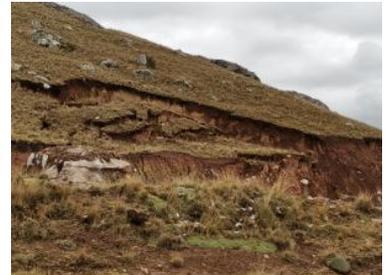
OBRAS INICIALES: TRAMO 2
PROGRESIVA: km 81+880 a km 83+360
DESLIZAMIENTO DE TAUDES Y PRESENCIA DE FILTRACION.

De la preocupación expuesta por los ingenieros CARLOS APARICIO MAYDANA y JORGE LUIS CARRASCO CHAPONAN ESPECIALISTAS EN GEOLOGÍA Y GEOTECNIA Y RESPONSABLE DE CONTROL DE CALIDAD respectivamente, de la Empresa Contratista CRBC, con referencia al incremento de DESLIZAMIENTOS DE TALUDES entre el km 81+880 al km 83+360, los cuales fueron advertidos a la Supervisión de obra mediante Carta N° 563-2020-CRBC-PE.DBG/GV de 26.10.2020 el cual contiene el informe N° 017-2020-CRBC-CAM y cuya respuesta fue realizada mediante Carta TP 145000.563.20.JS de 2.11.2020 el cual contiene el Informe N° 145000.009.20 JEVG/GG del ingeniero JOSE VERAU JAVE ESPECIALISTA EN GEOLOGÍA Y GEOTECNIA de la Supervisión de Obra, en el que, entre otros concluye: "... tener en cuenta la segunda clasificación de materiales realizada en forma conjunta, para su ejecución...".

Al respecto, de acuerdo al criterio del ingeniero Aparicio, desde la fecha que se emitió la Carta N° 563-2020-CRBC-PE.DBG/GV – 26.10.2020 a la fecha, se habrían incrementado la formación de Escarpas y deslizamientos en algunos tramos, por lo que, los taludes de corte de acuerdo a la segunda clasificación de materiales realizada y descrita en el párrafo anterior, no serían suficientes a fin de garantizar la estabilidad de taludes, por lo que estaría solicitando, la posibilidad de la construcción de elementos de protección en algunos sectores del tramo descrito.

A lo que, se ha sugerido, pudiera realizar los informes correspondientes de su propuesta a la Supervisión de Obra para su respectiva evaluación y opinión, y de ser el caso, una reevaluación en campo y de forma conjunta con las especialidades involucradas tanto de la Empresa Contratista como de la Supervisión de Obra, a fin de garantizar la calidad de la obra.

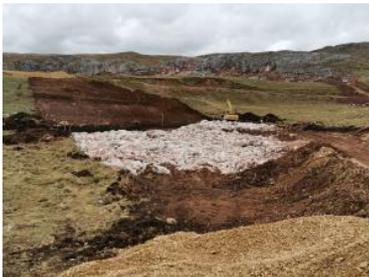
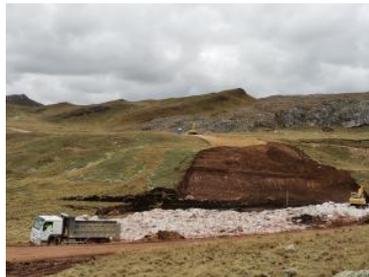
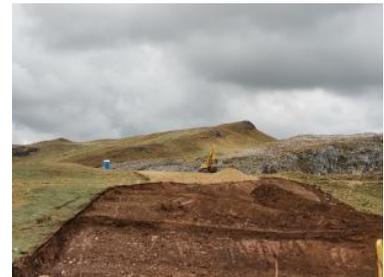
Personal: 1 Capataz, 1 oficial, 1 peón y 2 vigías
 Equipos: 2 excavadora sobre orugas, 1 tractor sobre oruga, 1 cargador y 6 volquetes.
 El material excedente es transportado al DME ubicado en el km 83+500
 La roca es transportada de la cantera ubicada en el km 83+700 aproximadamente
 Actividades verificadas por personal técnico de Trazo y Topografía de la Empresa Contratista y de la Supervisión de Obra, adicionalmente por personal extranjero de la Empresa Contratista
