## BITACORA ELECTRÓNICA DE OBRA

| <b>Confirma Bitacora:</b><br>Si | <b>Nro Informe:</b><br>72 | <b>Fecha Informe:</b><br>04-11-2020 | <b>Nombre De La Obra:</b><br>Corredor vial Lima-Canta-Huayllay-Dv. Cochamarca-Emp. PE 3N Obras de Rehabilitación y Mejoramiento | <b>Personal Encargado:</b><br>LUZMILA GUERRA MOTTA |

SALDO DE OBRA: “MEJORAMIENTO, REHABILITACIÓN Y CONSERVACIÓN POR NIVELES DE SERVICIO DEL CORREDOR VIAL, LIMA – CANTA – HUAYLLAY – DV. COCHAMARCA – EMPALME PE 3N”

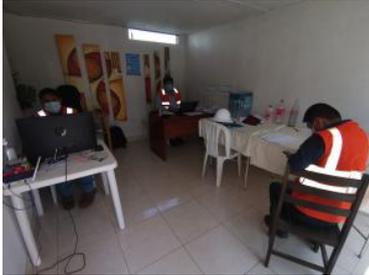
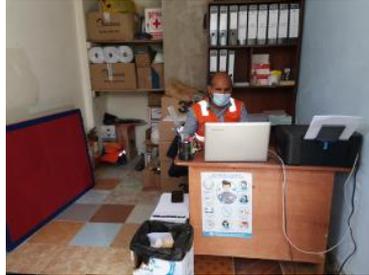
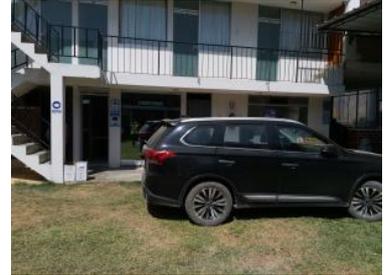
**Actividades:**  
CONSERVACION INICIAL (CI2): TRAMO 1  
CAMPAMENTO YANGAS

En el Campamento de Yangas se cuentan con ambientes destinados a Almacén/Administración y Oficina de Residencia de obra de forma conjunta con especialistas y personal de apoyo.

EL INGENIERO ÁLVAREZ (Residente de Conservación) REFIERE QUE LA MAYOR DIFICULTAD CON LA QUE CUENTAN A LA FECHA ES LA AUTORIZACIÓN DE USO DE DME POR PARTE DE LA AUTORIDAD COMPETENTE, lo cual esta limitando las acciones de valorización de obra, y se viene utilizando los DMEs con autorización de los propietarios.

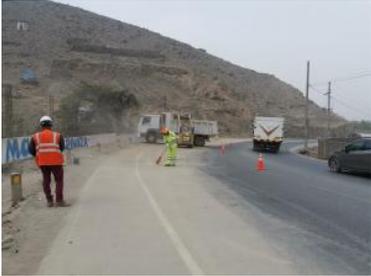
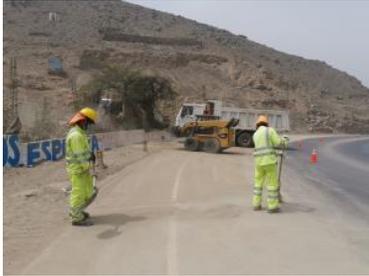
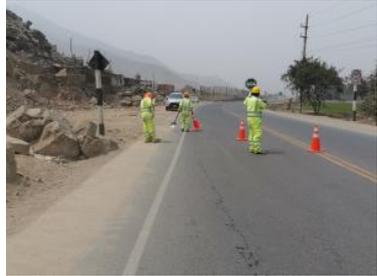
**Actividades:**  
CONSERVACION INICIAL (CI2): TRAMO 1  
PROGRESIVA: KM 5+000 @ 6+000 LD  
LIMPIEZA DE BERMAS

Personal: 1 Capataz y 9 auxiliar de campo (ayudantes)  
Equipos: 1 mini cargador, 1 volquete, 1 camión baranda y 1 Combi (Minibus) de 11 pasajeros para transporte de personal, con sus respectivos operadores.  
Se toma conocimiento que el material excedente producto de la limpieza en ejecución es transportado al DME ubicado en el km 16+300  
Es preciso indicar que dicho DME no contaría con la autorización necesaria para su uso por parte de la Autoridad Competente.

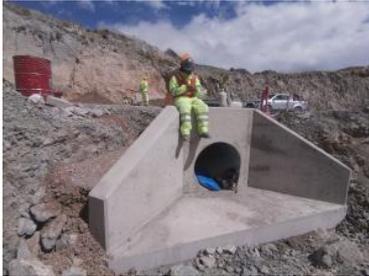
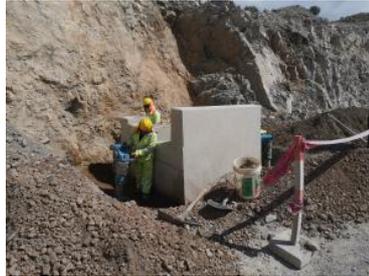
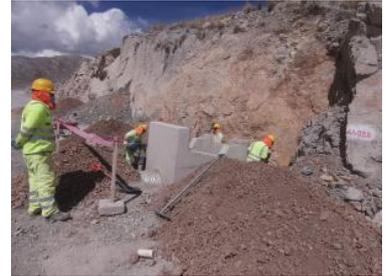
OBRAS INICIALES: TRAMO 2  
PROGRESIVA: km 41+880  
600Obras de Arte  
605.ARelleno para Estructuras

El material par relleno en estructuras fue previamente transportado de la cantera ubicada en el km 36+850 aproximadamente.

Se toma conocimiento que las actividades de relleno en estructuras en el cabezal de salida estarían siendo observada por la Supervisión de Obra por no llegar a los valores de compactación aceptables dentro del Expediente Técnico.

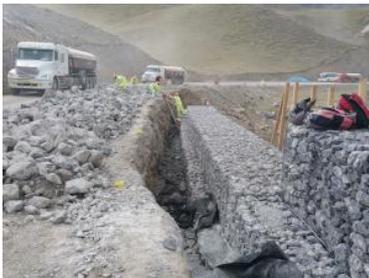
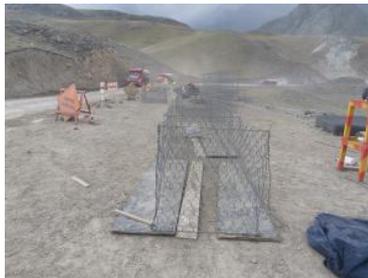
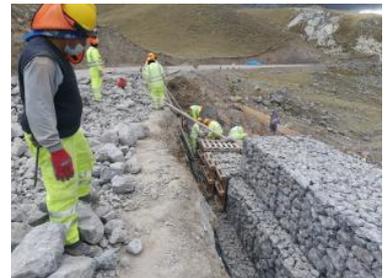
- OBRAS INICIALES: TRAMO 2
- PROGRESIVA: km 49+520 al km 49+570
- 600Obras de Arte
- 605.ARellenos para estructuras
- 650.H1Geotextil No Tejido Clase 2
- 660.AGavión tipo caja
- 660.BGavión Tipo Colchón e=0.30m
- 700Transporte
- 700.GTransporte de Roca para Distancia entre 120 m y 1000 m
- 700.HTransporte de Roca para Distancia Mayores de 1000 m

Personal: 8 ayudantes y 2 vigías  
 Equipos: 2 volquetes con sus respectivos operadores  
 Se toma conocimiento que el material pétreo proviene de la cantera ubicada en el km 37+500 aproximadamente, sin embargo, se sugiere que la supervisión de obra pudiera verificar el material pétreo y el proceso constructivo que se viene realizando a fin de garantizar el cumplimiento de las especificaciones del proyecto, por tanto, la calidad de la obra.  
 Se verifica que los accesos al frente de trabajo en la mayoría de los casos no se encuentran adecuadamente definidos ni libres de obstáculos (piedras, maderamen), poniendo en riesgo la circulación segura en el área de trabajo del personal de obra y por tanto de posibles accidentes personales.

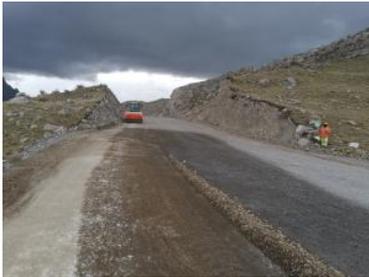
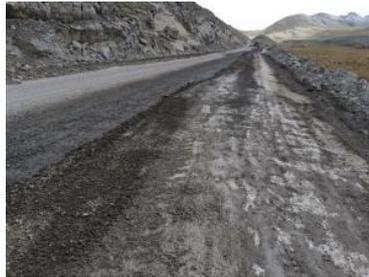
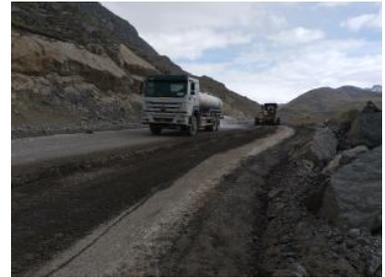
OBRAS INICIALES: TRAMO 2  
PROGRESIVA: km 48+920 a km 49+500  
100 Obras Preliminares  
103.A Mantenimiento de transito temporal y Seguridad Vial.

Personal: 1 personal de piso, 2 vigías  
Equipos: 1 motoniveladora, 1 rodillo y 1 camión cisterna, con sus respectivos operadores.  
Presencia de lluvia y nevada a partir de las 3.00 pm aproximadamente, en el tramo descrito.
