BITACORA ELECTRÓNICA DE OBRA

Confirma Bitacora: Si
Nro Informe: 79
Fecha Informe: 04-11-2020
Nombre De La Obra: Carretera Oyon- Ambo, Tramo II: Dv. Cerro de Pasco- Dv. Chacayan
Personal Encargado: BORIS WALTER AYLLÓN CARCELÉN

NUMERO DE INFORME : 0079
CONTRATO DE OBRA: No. 167-2018-MTC/ 20.2 de fecha 20/12/2018- Con precios de Octubre del 2017
EMPRESA CONTRATISTA: CONSORCIO CARRETERO DEL PERU (CHINA GEZHOUBA GROUP COMPANY LIMITED SUCURSAL DEL PERU Y EIVI S.AC.)
OBRA: Mejoramiento de la Carretera OYON - AMBO TRAMO 2 DESVIO CERRO DE PASCO DESVIO CHACAYAN
TRAMO 2 progresiva km. 181+000 a la progresiva km. 230+000
Visita desde la progresiva 214+500(Ciudad de Yanahuanca) hasta la progresiva 251+400 (cantera Agochacán) tramo 3

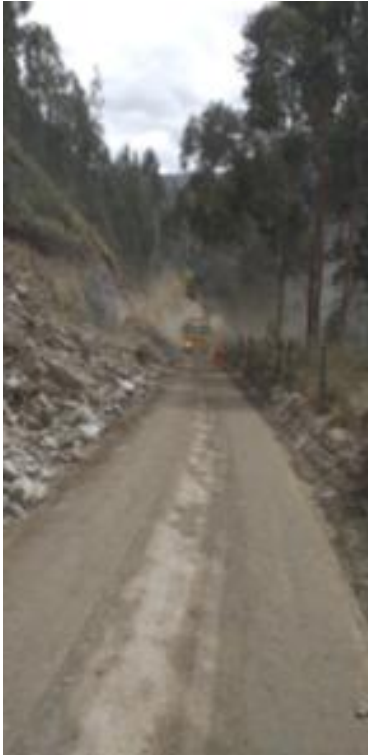
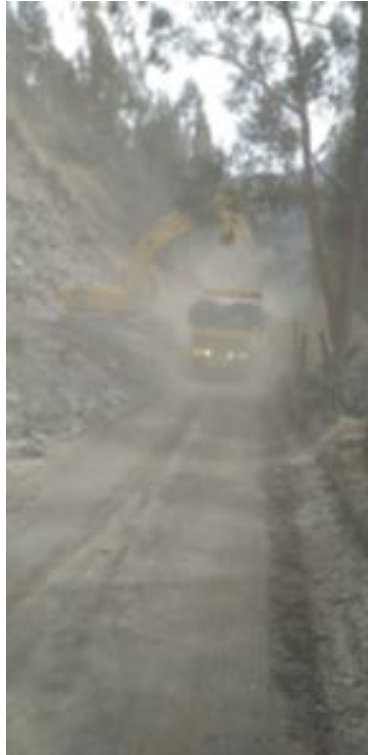
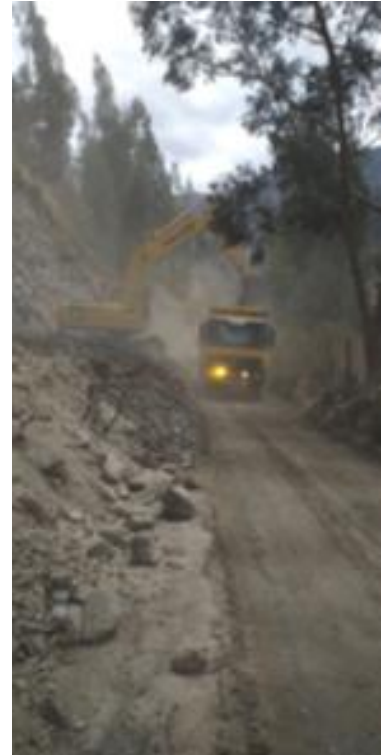
PROGRESIVA Km. 215+470
200.0 MOVIMIENTO DE TIERRAS: partida 205.A EXCAVACION EN EXPLANACIONES EN MATERIAL COMUN; Partida 207.A PERFILADO Y COMPACTADO EN ZONAS DE CORTE:

En la progresiva Km. 215+470 se realiza la excavación en la explanación en material común y luego el perfilado en zonas de corte. Se utiliza una excavadora de oruga y 20 volquetes, Trabajan en este frente de trabajo : 1 capataz, 1 operador, 20 chóferes, 2 obreros, 2 vigías.

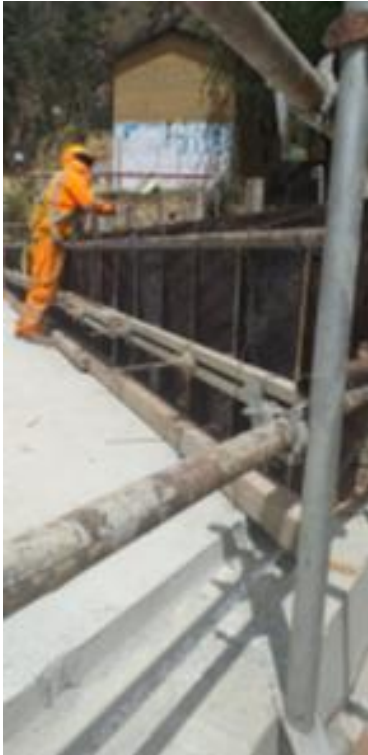
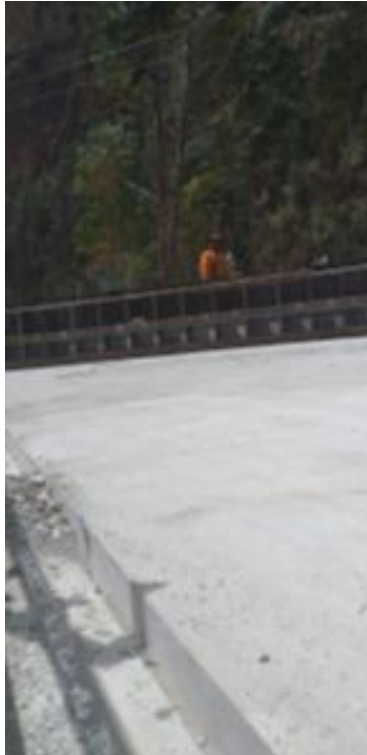
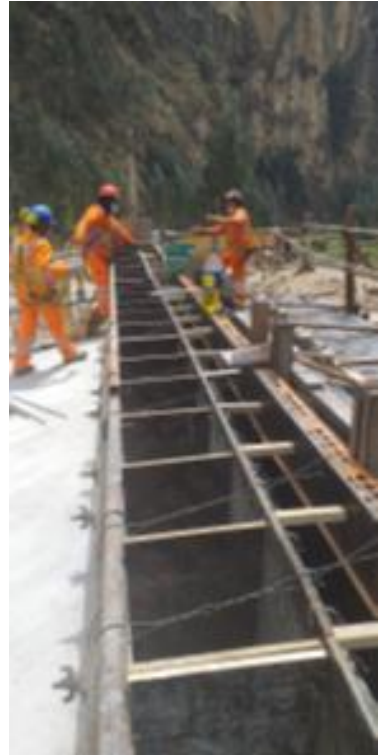
PROGRESIVA KM. 212+030
1000.0 PUENTES MENORES: 1000.5 BARRERA DE CONCRETO ARMADO; 1000.6 VEREDAS DE CONCRETO ARMADO: Partida 612.A1 ENCOFRADO Y DESENCOFRADO EN SECO

En la progresiva Km. 212+030 Se realiza el encofrado de las barreras y veredas del Puente HUARAUTAMBO, donde se espera la liberación de esta actividad para luego en la tarde realizar el vaciado de las mismas. Se utilizan herramientas menores. Trabajan. 1 capataz, 8 obreros, 1 técnico de SST, 2 vigias.

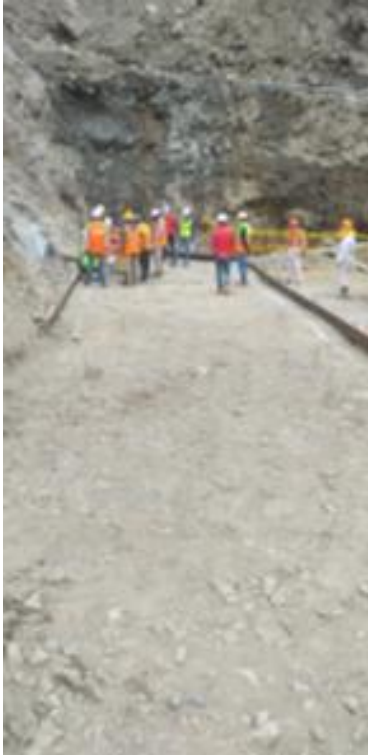
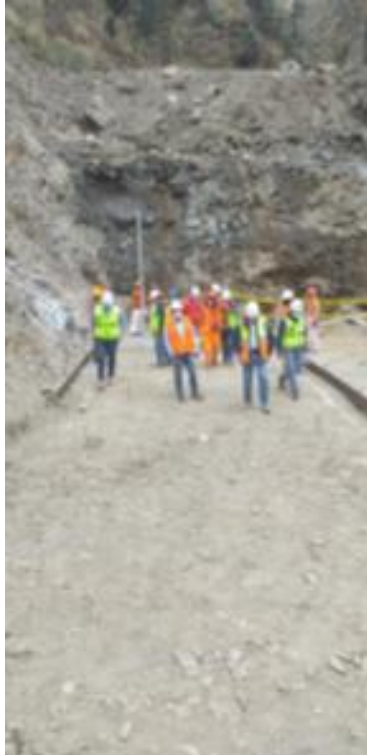
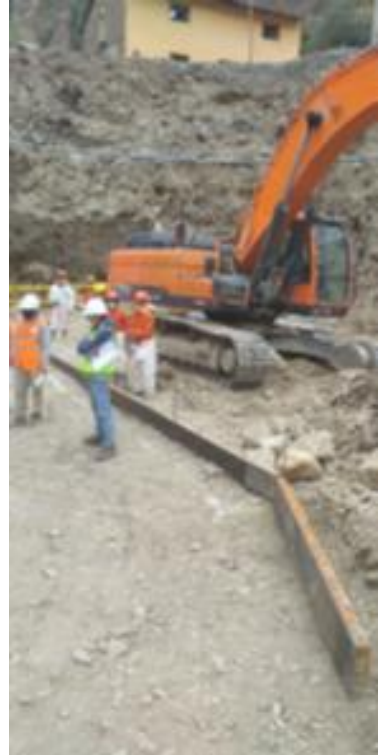
PROGRESIVA KM. 225+325,5
1000.0 PUENTES MENORES. 1000.2 CIMENTACIÓN. Partida 612.A1 ENCOFRADO Y DESENCOFRADO EN SECO. Se realiza el encofrado para realizar un solado en el sitio del Puente jacungarra

En la progresiva Km. 225+325.5 Se esta realizando la colocación de encofrado para realizar un solado en los cimientos del nuevo puente Jacungarra. Se ha realizado la excavación donde van los cimientos del puente. La supervisión realiza la verificación de las actividades y observa la necesidad de realizar una adecuada compactación en una zona de relleno. La contratista tiene que subsanar la observación realizada por la Supervisión. En el sitio se utiliza : una excavadora de oruga , herramientas menores. presentes en el sitio: Jefe de supervisión, especialistas de estructuras y obras de drenaje de la contratista, especialista en producción de la contratista, Especialista de hidrología y drenaje y especialista de Suelos y pavimentos de la supervisión y contratista.

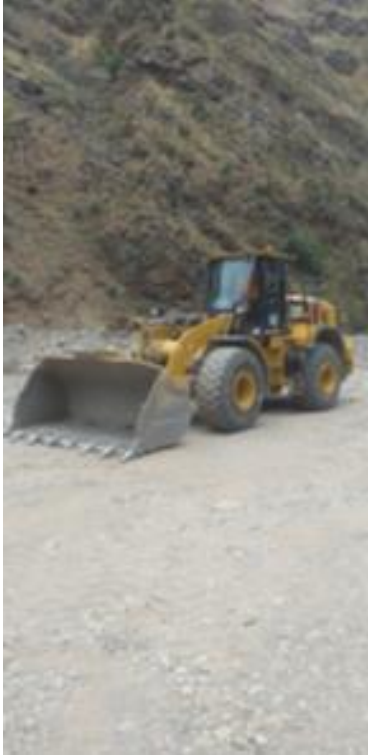
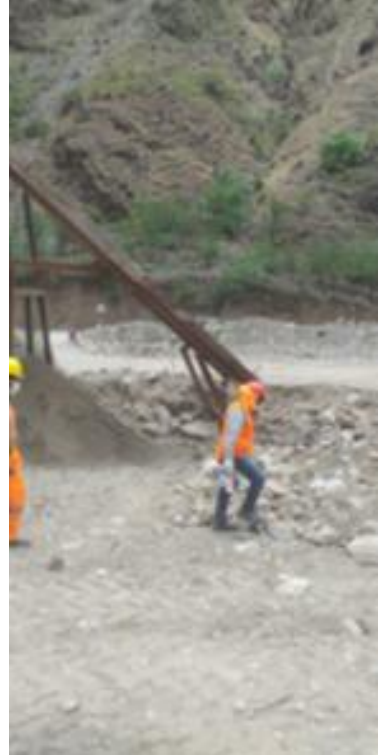
PROGRESIVA km. 251+450 (TRAMO 3)
VISITA DE MONITOREO A LA CANTERA AGOCHACAN : Equipos movilizados en el sitio de la Cantera

En la progresiva Km. 251+450 se ubica la Cantera Agochacán, donde se verifica la movilización de equipos para el inicio de explotación. Se verificam los siguientes recursos en el sitio: Un cargador frontal, una excavadora de oruga , una zaranda fija. En el sitio trabajan : 1 capataz, 2 operadores, 2 obreros.

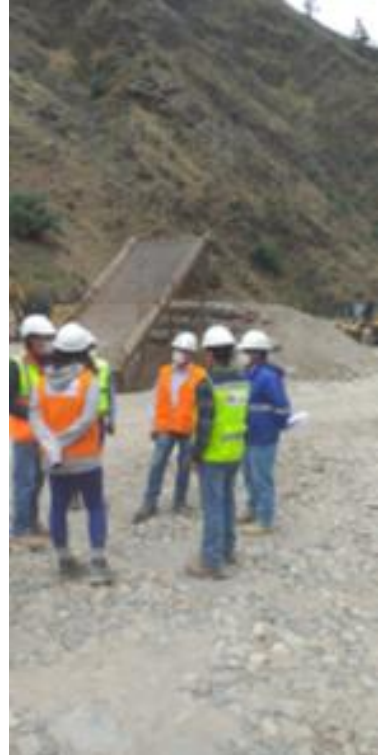
En la progresiva KM. 251+450 se ubica la Cantera Agochacán se verifica la movilización de equipos para el reinicio de la explotación en la Cantera. Se cuenta con la visita del representante del Ministerio de Transporte y Comunicaciones , dirección de Fiscalización : ING. LUIS SIME y el Ing, Jefe de Supervisión : Miguel Rivera , y representantes de la empresa CONSORCIO CARRETERO DEL PERU .

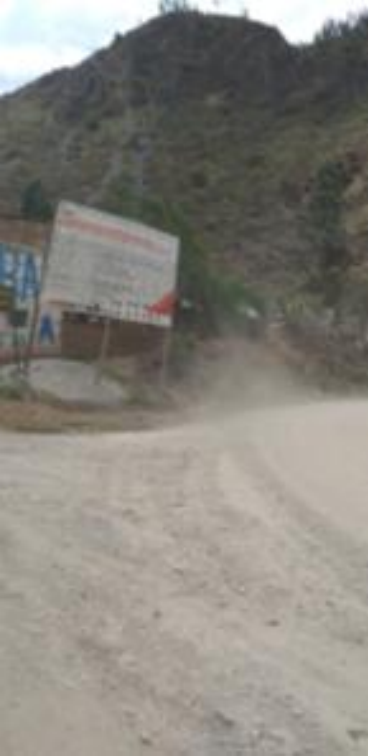
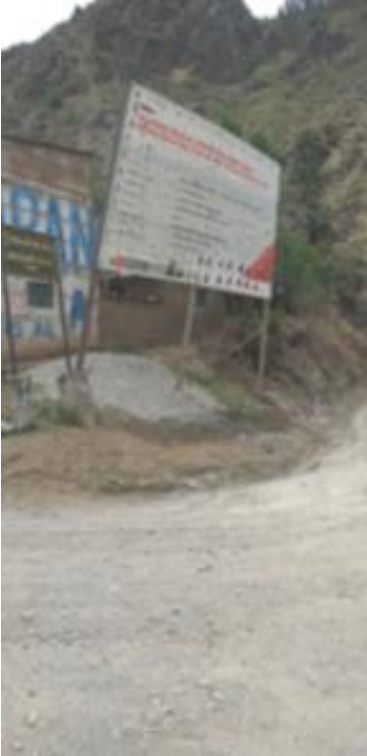
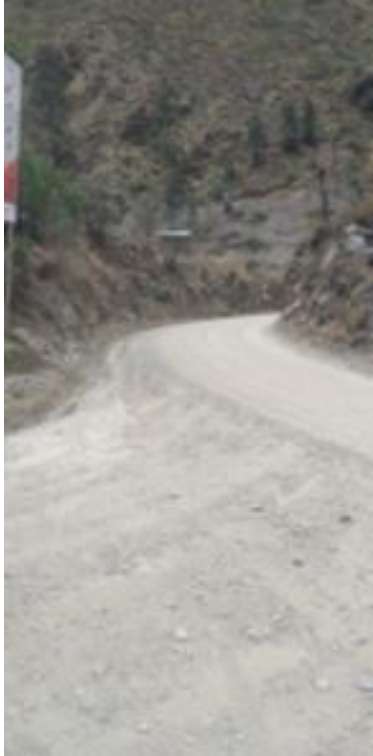
Actividades:
PROGRESIVA km. 230+000
VISITA DE MONITOREO AL FINAL DEL TRAMO 2:

CDescripcion_____:
En la progresiva KM. 230+000 se ubica el desvio chacayan, donde culmina el tramo 2, en esta zona continua sin actividad

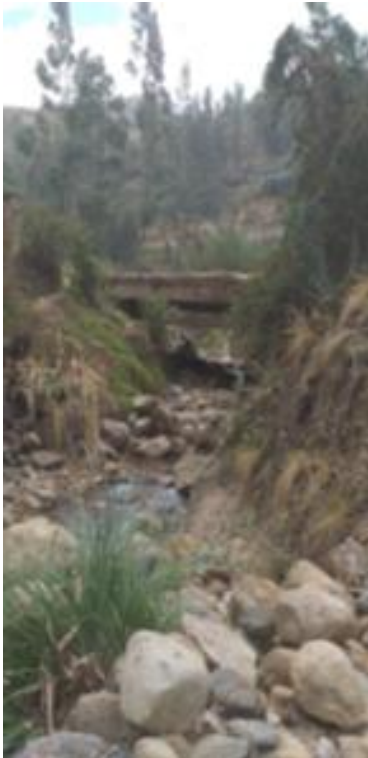
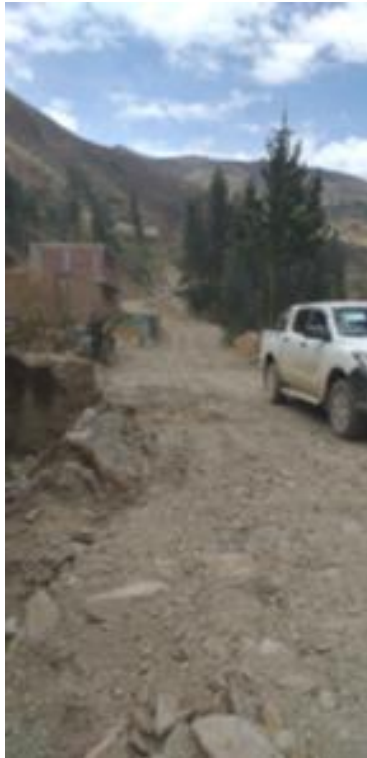
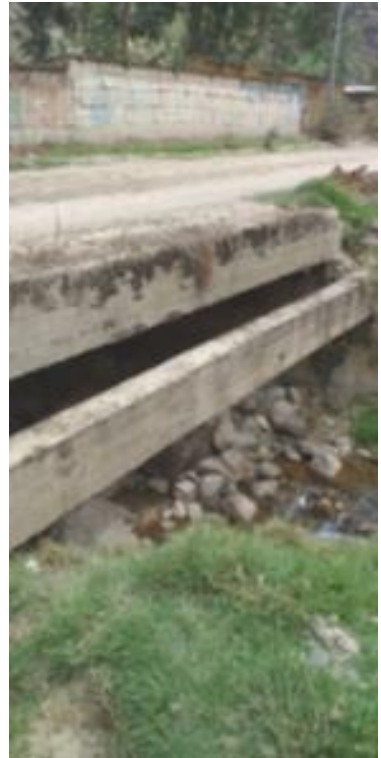
Actividades:
PROGRESIVA KM. 223+370
1000.0 PUENTES MENORES:1000.1 OBRAS PRELIMINARES: partida 107.H
CONSTRUCCION Y MANTENIMIENTO DE DESVIO VEHICULAR PROVISIONAL:
Construcción de desvío de Puente Michivilca

CDescripcion _____:
En la progresiva KM. 223+370 se verifica que se ha iniciado la construcción de desvío vehicular provisional en el Puente Michivilca.
