BITACORA ELECTRÓNICA DE OBRA

| Confirma Bitacora: Si | Nro Informe: 80 | Fecha Informe: 05-11-2020 | Nombre De La Obra: Carretera Oyon- Ambo, Tramo II: Dv. Cerro de Pasco- Dv. Chacayan | Personal Encargado: BORIS WALTER AYLLÓN CARCELÉN |

NUMERO DE INFORME : 0080
CONTRATO DE OBRA: No. 167-2018-MTC/ 20.2 de fecha 20/12/2018- Con precios de Octubre del 2017
EMPRESA CONTRATISTA: CONSORCIO CARRETERO DEL PERU (CHINA GEZHOUBA GROUP COMPANY LIMITED SUCURSAL DEL PERU Y EIVI S.AC.)
OBRA: Mejoramiento de la Carretera OYON - AMBO TRAMO 2 DESVIO CERRO DE PASCO DESVIO CHACAYAN
TRAMO 2 progresiva km. 181+000 a la progresiva km. 230+000
Visita desde la progresiva 214+500(Ciudad de Yanahuanca)hasta Puente Jacunragra (225+325) y hasta la progresiva 288+680 (cantera Juanita)

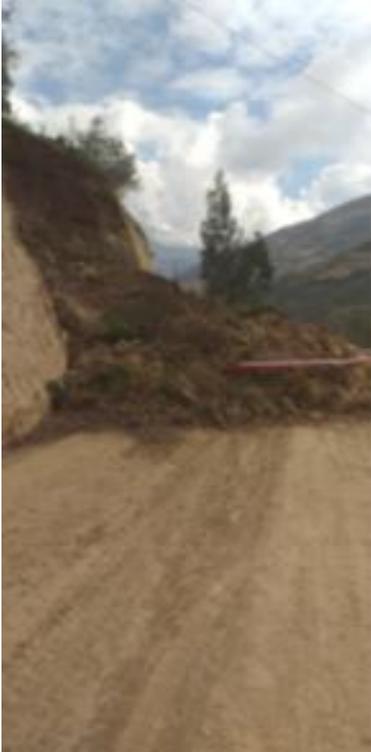
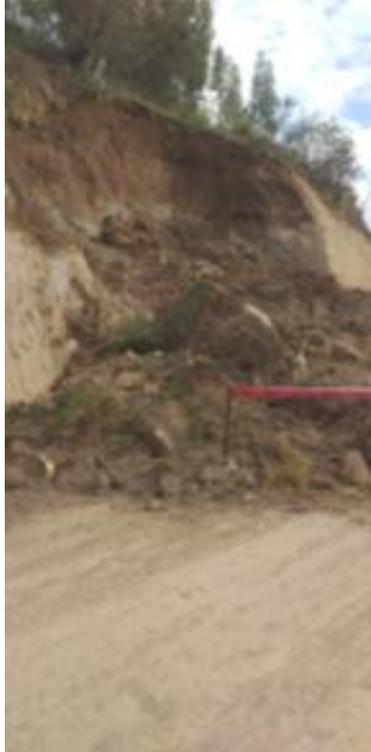
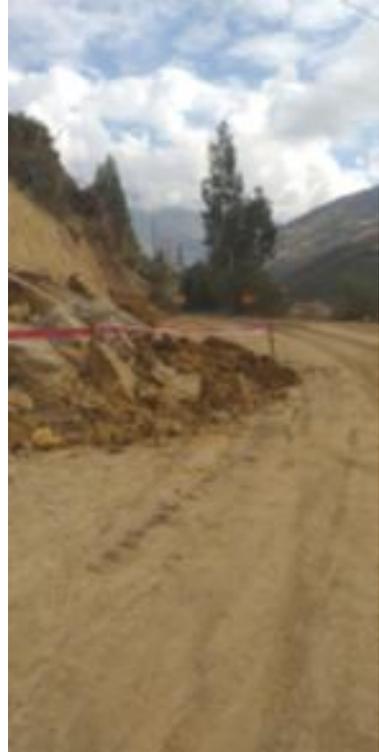
Actividades:
PROGRESIVA 220+205
SECTOR INESTABLE: Se detecta un derrumbe ocurrido en el talud izquierdo

CDescripcion _____:
En progresiva 220+205 ha ocurrido un derrumbe donde se ha desplazado el talud izquierdo de la vía, producto de la existencia de flujo de agua, el derrumbe alcanza la mitad de la explanación , se requiere la carga y eliminación del material derrumbado hacia los DME.

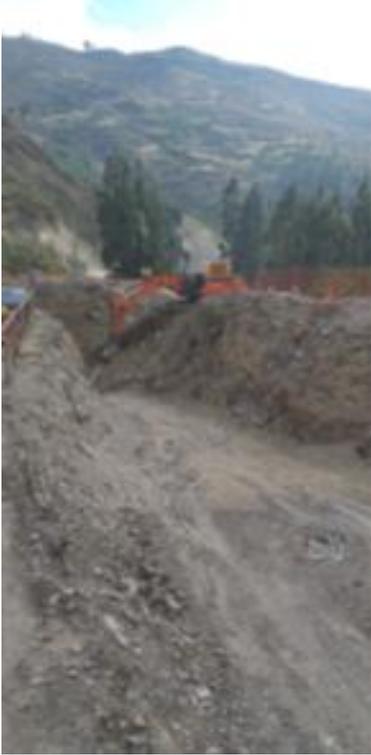
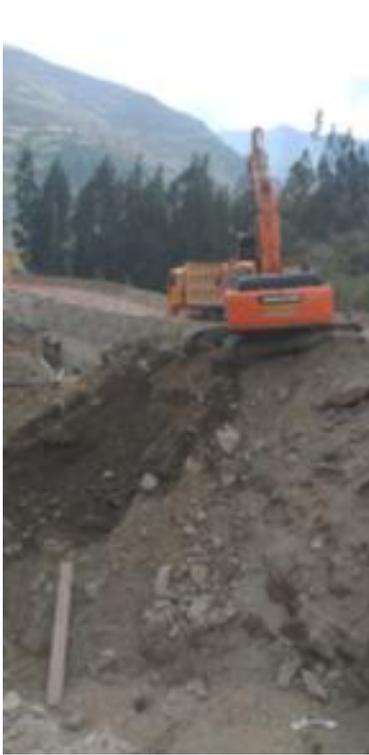
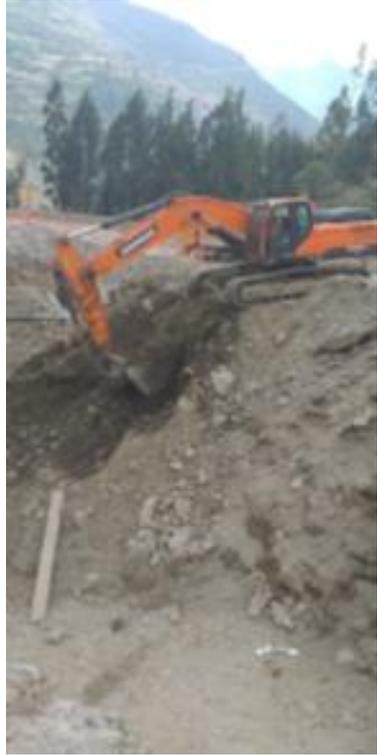
Actividades:
PROGRESIVA km. 225+325.5
1000.0 PUENTES MENORES: 1000.1 OBRAS PRELIMINARES: partida 107.H CONSTRUCCION Y MANTENIMIENTO DE DESVIO VEHICULAR PROVISIONAL : partida 601.C EXCAVACION PARA ESTRUCTURAS DE MATERIAL SECO : Puente Jatunragra

CDescripcion_____:
En la progresiva KM. 225+325.5 se ubica el sitio donde se construirá el nuevo Puente JATUNRAGRA donde se realiza la construcción del desvio vehicular provisional, se realiza la excavación para la construcción de los cimientos del futuro puente. Se utiliza una excavadora de oruga y 3 volquetes, Trabajan: 1 capataz, 4 obreros, 2 vigías 3 choferes.

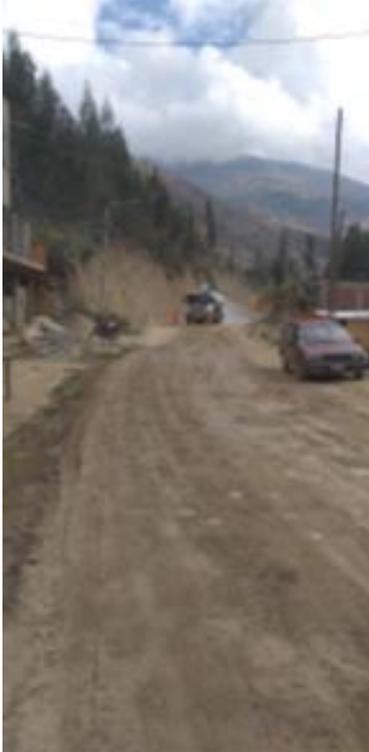
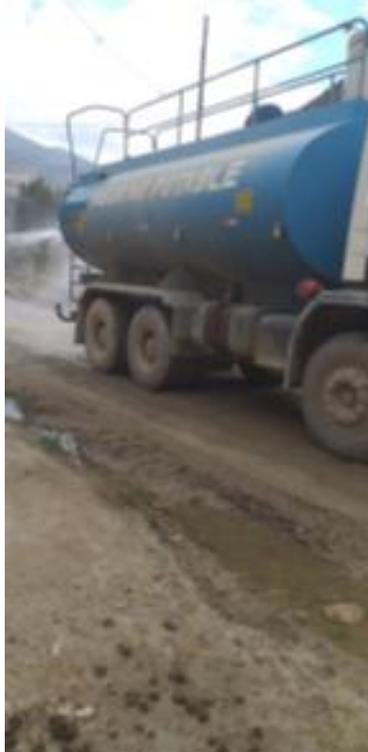
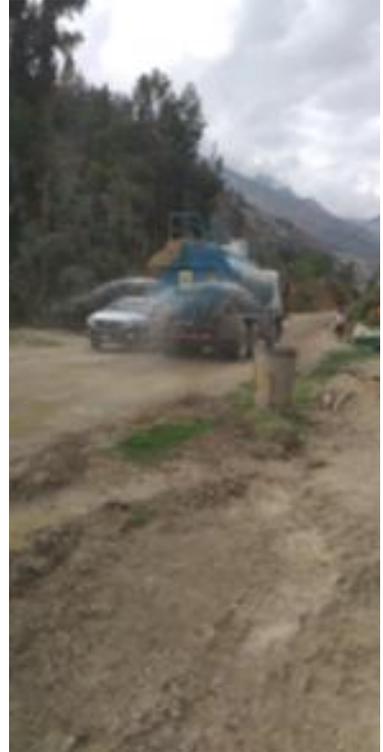
Actividades:
PROGRESIVA KM. 223+400
100.0 TRABAJOS PRELIMINARES: partida 103.A MANTENIMIENTO DE TRANSITO Y SEGURIDAD VIAL: Se realiza el mantenimiento de transito utilizando un camión cisterna.

CDescripcion _____:
En la progresiva 223+400 (en el sector Mlchivilca) se realiza el mantenimiento de transito y seguridad vial utilizando un camión cisterna para el humedecimiento de la superficie de la vía como acción antipolvo y seguridad vial . trabajan 1 chofer y 1 obrero,

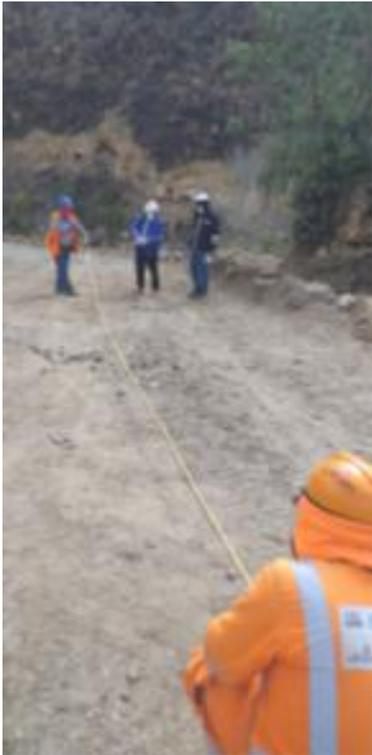
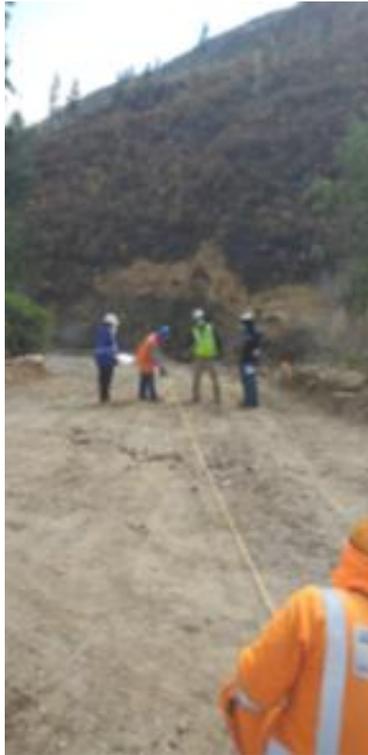
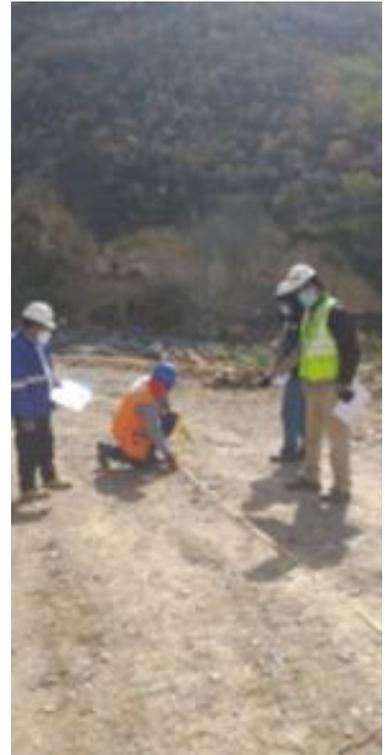
Actividades:
PROGRESIVA KM. 223+285
TRABAJOS DE CONSTATACIÓN DE LABORES DE MAYORES METRADOS: se realiza la constatación in situ del Puente Michivilca (entrada al desvío)

CDescripcion_____:
En la Progresiva Km. 223+285 Se realiza trabajos de constatación de mayores metrados para la ejecución del Puente Michivilca. La constatación se efectúa in situ con un representante de la Supervisión y la Contratista donde se verifica los metrados del desvío en ejecución (zona de Entrada del desvío progresiva 223+285) Se utiliza equipo de topografía, wincha. Participan 1 topógrafo, 2 ayudantes, 1 especialista de la Supervisión en costos y metrados y 1 especialista de topografía y trazo de la Contratista para la medición de los metrados del desvío en ejecución (lado derecho (SALIDA)).

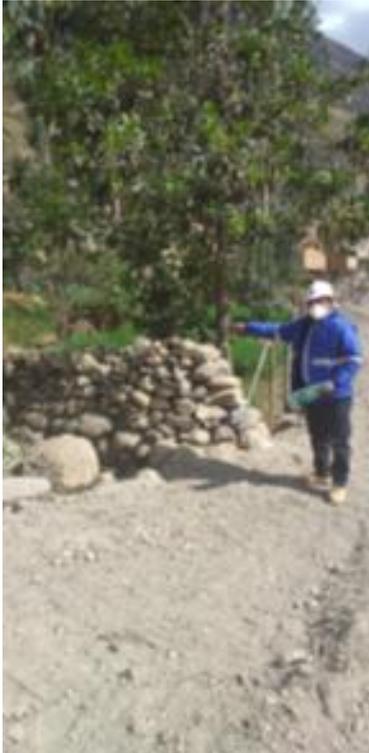
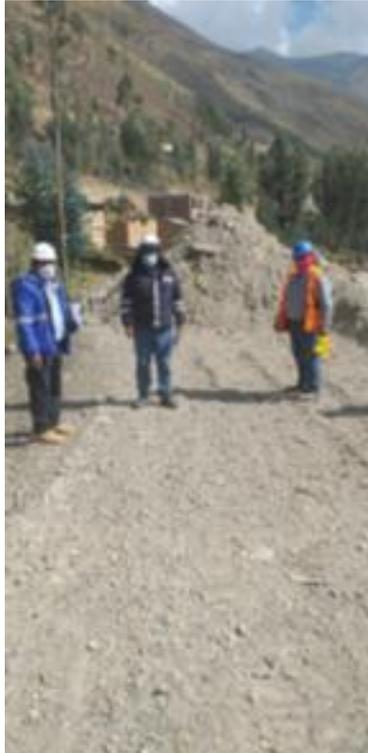
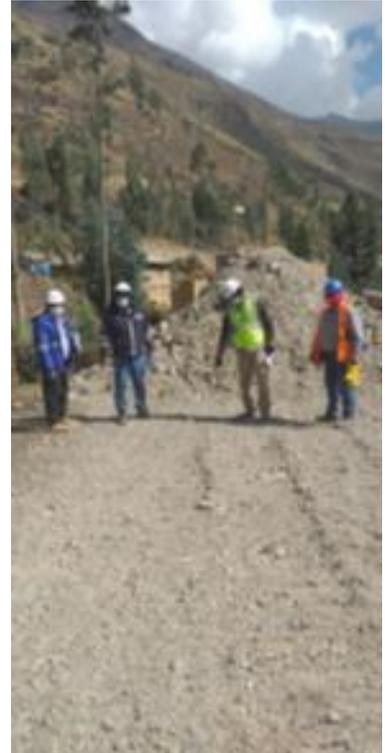
TRABAJOS DE CONSTATACIÓN DE LABORES DE MAYORES METRADOS: se realiza la constatación in situ del Puente Michivilca (Revisión dentro del desvío provisional)

En la progresiva Km. 223+285 Se realiza trabajos de constatación de mayores metrados para la ejecución del Puente Michivilca. Se realiza la constatación in situ con un representante de la Supervisión y la Contratista donde se verifica los metrados del desvío en ejecución (zona dentro del desvío) el mayor metrado presentado se origina porque existen casas con cultivos de alfalfa, maiz y legumbres donde los propietarios se niegan a perder sus cultivos, ocasionando extender el desvío provisional. Se utiliza equipo de topografía, wincha. Participan 1 topógrafo, 2 ayudantes, 1 especialista de la Supervisión en costos y metrados y 1 especialista de topografía y trazo de la Contratista para la medición de los metrados del desvío en ejecución (lado izquierdo (ENTRADA)).

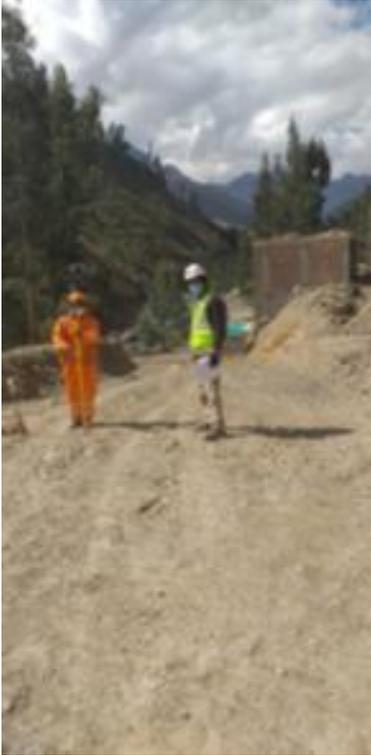
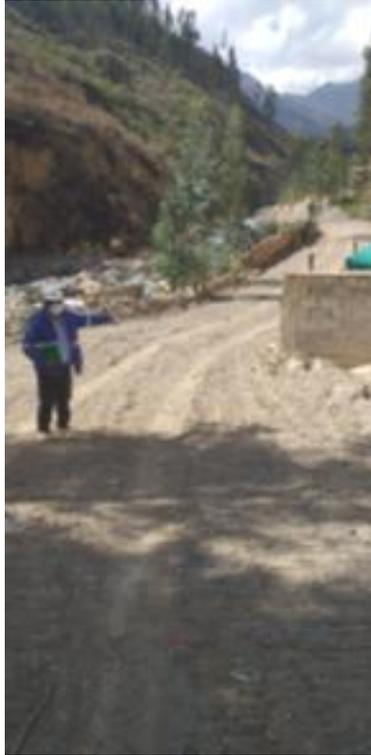
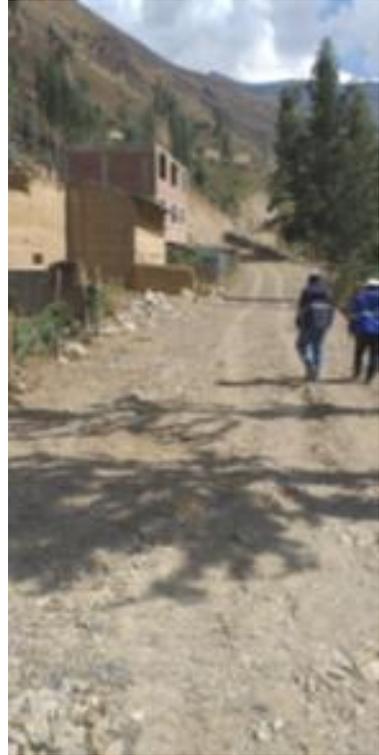
Actividades:
PROGRESIVA KM. 223+536
TRABAJOS DE CONSTATACIÓN DE LABORES DE MAYORES METRADOS: se realiza la constatación in situ del Puente Michivilca (salida del desvio)

CDescripcion _____:
En la progresiva Km. 223+536 Se ubica la salida del desvio provisional en construcción y se realiza la constatación de mayores metrados para la ejecución del Puente Michivilca. Se realiza la constatación in situ con un representante de la Supervisión y la Contratista donde se verifica los metrados del desvío en ejecución (zona de salida del desvío progresiva 223+536) Se utiliza equipo de topografía, wincha. Participan 1 topógrafo, 2 ayudantes, 1 especialista de la Supervisión en costos y metrados y 1 especialista de topografía y trazo de la Contratista para la medición de los metrados del desvio en ejecución (lado derecho (SALIDA)).

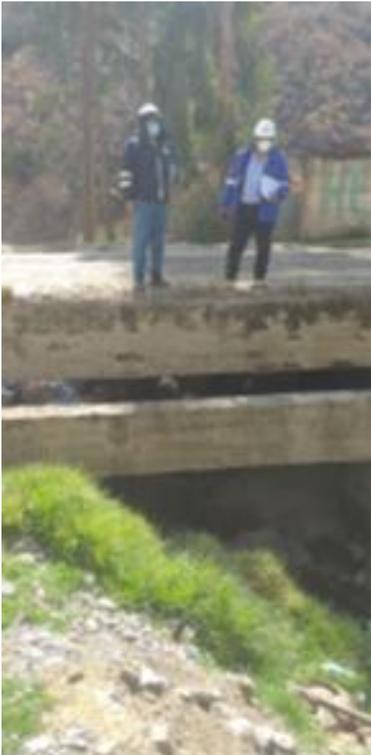
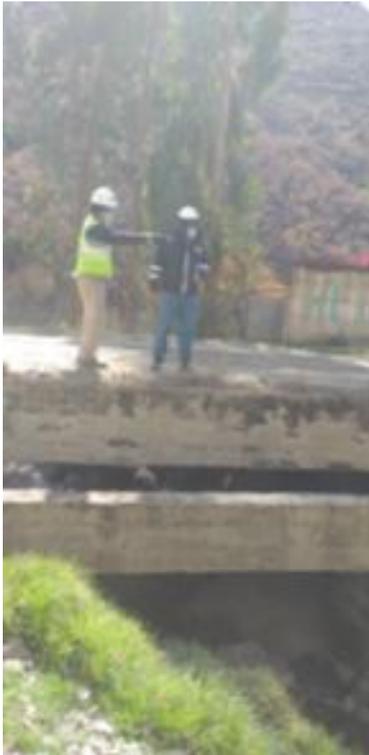
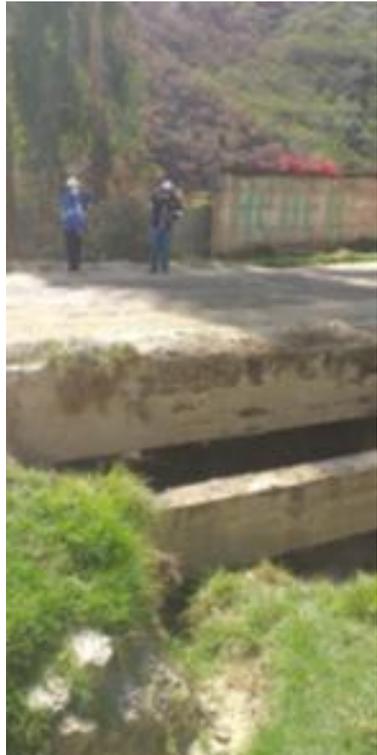
Actividades:
PROGRESIVA KM. 223+369.5
TRABAJOS DE CONSTATACIÓN DE LABORES DE MAYORES METRADOS: se realiza la constatación in situ del Puente Michivilca (zona de puente)

CDescripcion _____:
En la progresiva Km. 223+369.5 Se ubica el puente menor existente MICHIVILCA RUMI, el cual será demolido para la construcción del nuevo puente, Se realiza in situ la constatación de mayores metrados para la ejecución del nuevo Puente MiCHIVILCA RUMI . Se realiza la constatación in situ con un representante de la Supervisión y la Contratista donde se verifica los metrados presentados en planos del puente (zona de Puente existente), Se utiliza equipo de topografía, wincha. Participan 1 topógrafo, 2 ayudantes, 1 especialista de la Supervisión en costos y metrados y 1 especialista de topografía y trazo de la Contratista.

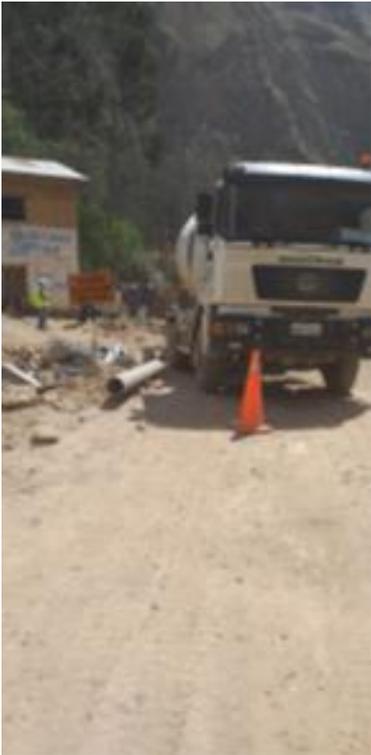
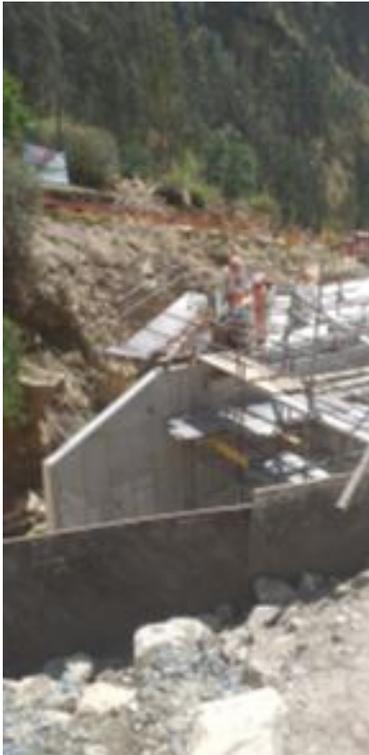
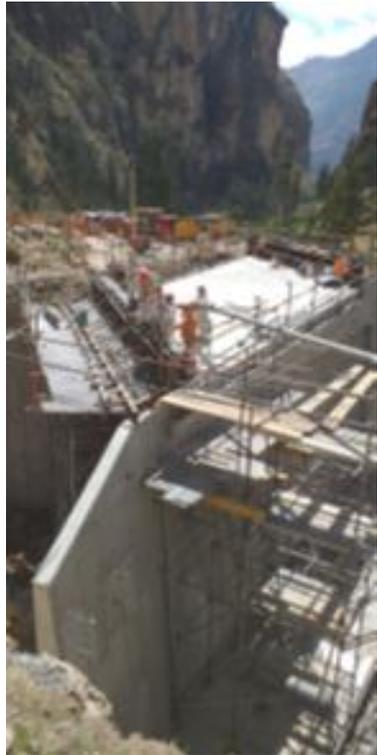
Actividades:
PROGRESIVA KM. 212+030
1000.0 PUENTES MENORES: 1000.5 BARRERA DE CONCRETO ARMADO; 1000.6 VEREDAS DE CONCRETO ARMADO: Partida 610.D CONCRETO CLASE D (F'C = 210 KG/CM2)

CDescripcion _____ :
En la progresiva Km. 212+030 se ubica el Puente Huarautambo donde se realiza el vaciado de barreras y veredas de concreto armado. Se utiliza 1 camión Mixer, 2 vibradoras de concreto, una bomba eléctrica de concreto y un generador eléctrico. trabajan . 1 capataz, 1 especialista en SST, 1 chofer, 2 operadores, 6 obreros, 3 tecnicos de laboratorio de la supervisión.

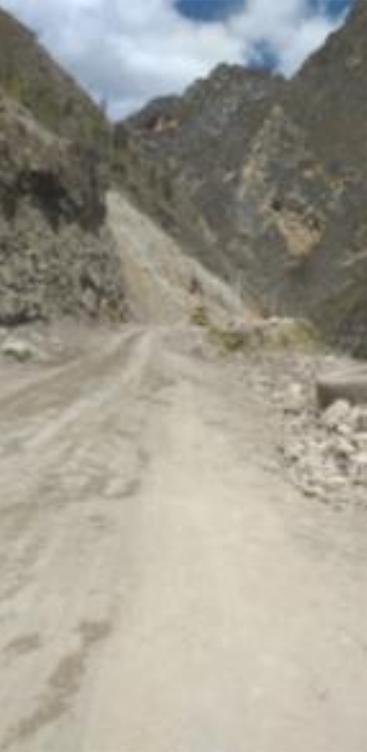
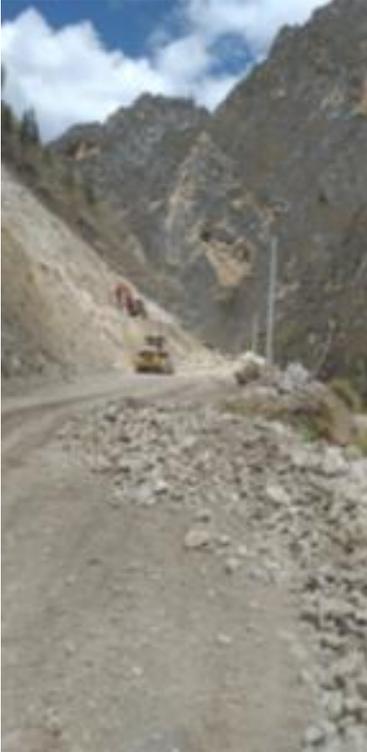
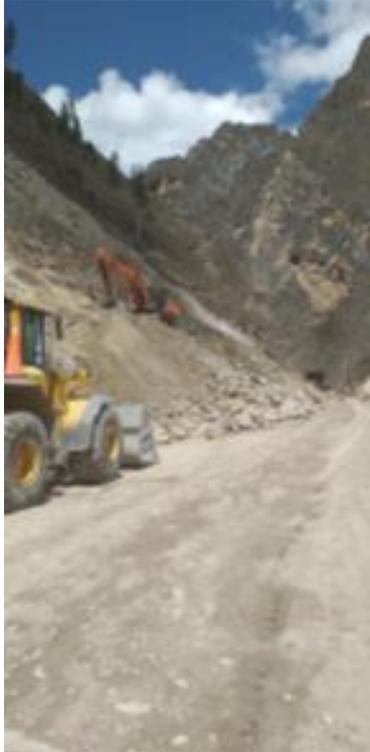
Actividades:
PROGRESIVA KM. 208+180
200.0 MOVIMIENTO DE TIERRAS: partida 205.A EXCAVACION EN EXPLANACIONES EN MATERIAL COMUN; Partida 207.A PERFILADO Y COMPACTADO EN ZONAS DE CORTE:

CDescripcion _____ :
En la progresiva Km. 208+180 se realiza la excavación en la explanación en material común y luego el perfilado en zonas de corte. Se utiliza una excavadora de oruga, un cargador frontal y 30 volquetes, Trabajan en este frente de trabajo : 1 capataz, 2 operador, 30 choferes, 2 obreros, 2 vigias.

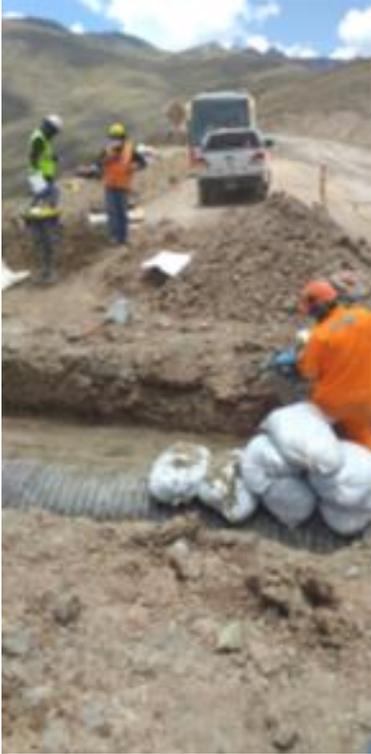
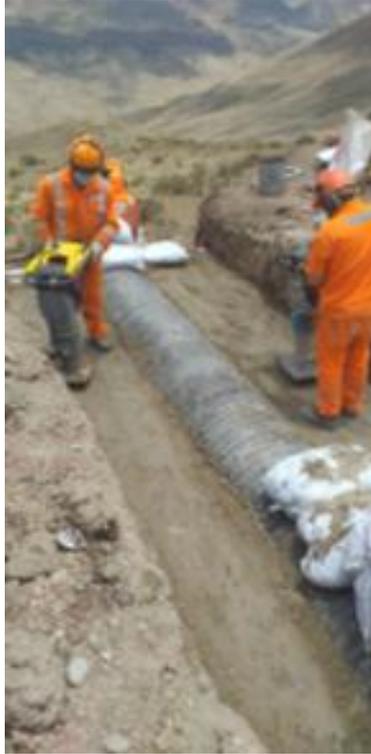
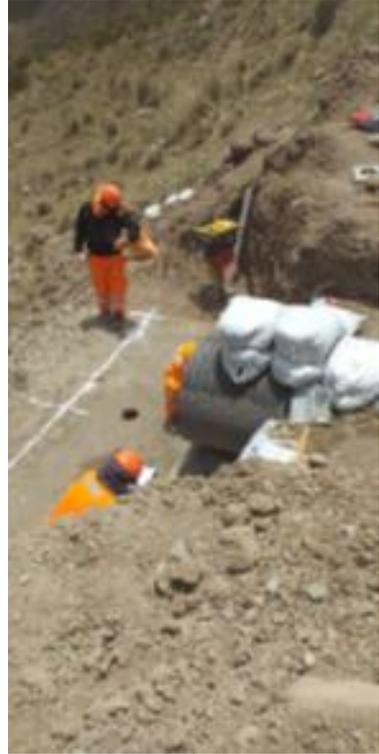
Actividades:
PROGRESIVA km. 192+948
600.0 OBRAS DE ARTE Y DRENAJE: Partida 605.A RELLENO PARA ESTRUCTURA: se realiza el relleno de alcantarilla.

CDescripcion _____:
En la progresiva KM. 192+948 se realiza el relleno compactado en los lados de la alcantarilla colocada. se utilizan 2 vibroapisonadores. trabajan 1 capataz, 2 obreros, 1 técnico de la Supervisión

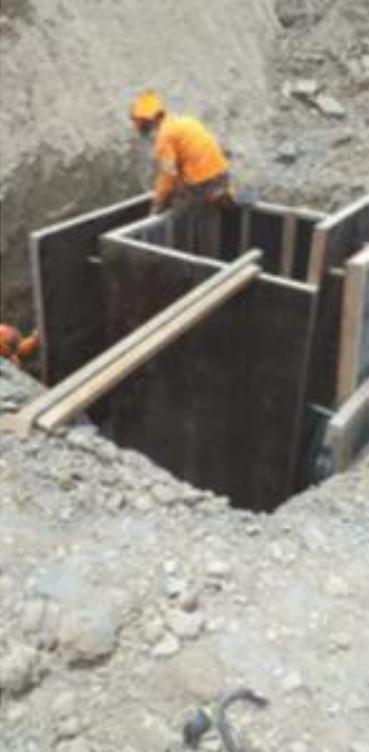
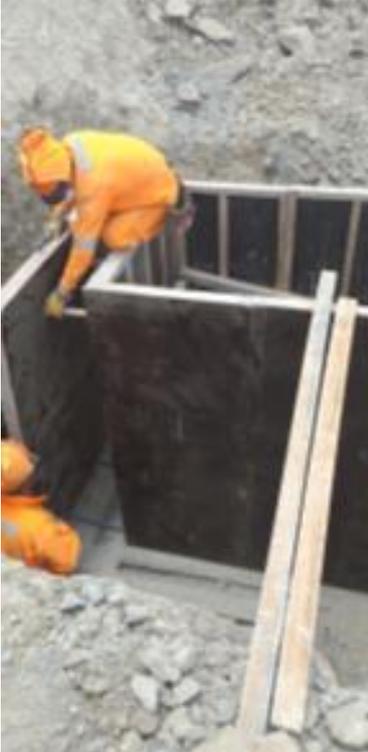
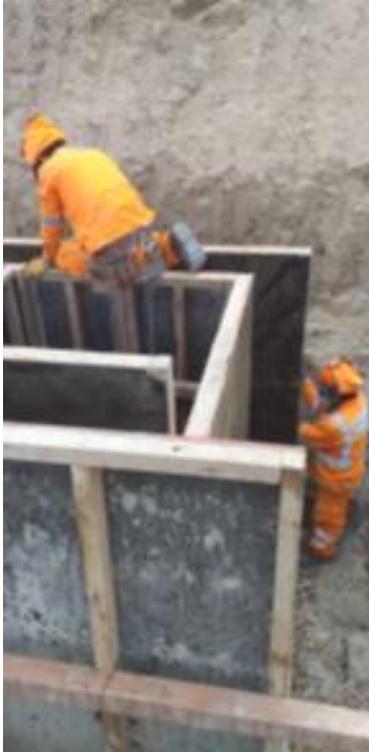
Actividades:
PROGRESIVA KM 189+972
600.0 OBRAS DE ARTE Y DRENAJE : partida 612.A ENCOFRADO Y DESENCOFRADO PARA OBRAS DE ARTE: Se realiza el encofrado de cabezal de alcantarilla

CDescripcion _____:
En la progresiva Km. 189+972 se realiza el encofrado de cabezal de alcantarilla. Se utiliza herramientas menores, Trabajan: 1 capataz, 3 obreros.

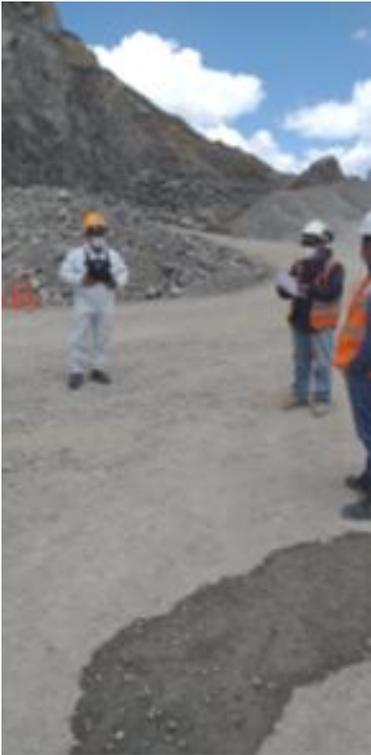
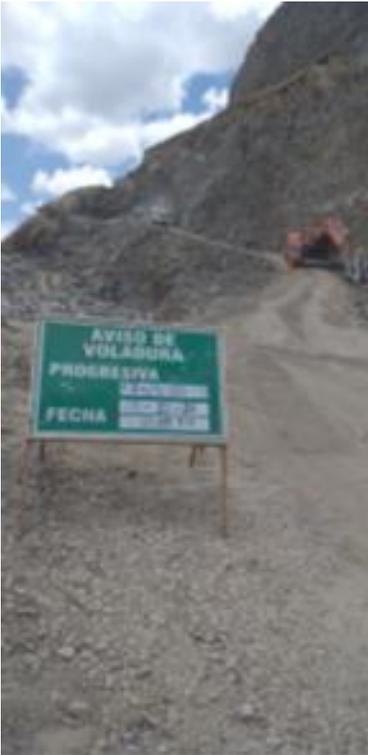
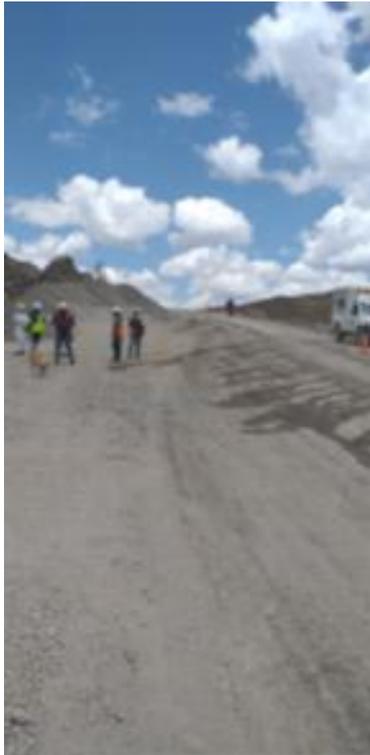
Actividades:
PROGRESIVA KM. 188´+860
200.0 MOVIMIENTO DE TIERRAS: Partida 205.B EXCAVACION EN EXPLANACIONES EN ROCA FIJA, Partida 207.A PERFILADO Y COMPACTADO EN ZONAS DE CORTE :voladura en cantera Juanita

CDescripcion _____:
En la progresiva Km. 188+860 se realiza la excavación de explanaciones en roca fija y perfilado en zonas de corte utilizando explosivos. 1 perforadora rock drill de 3 ", donde antes de la voladura se realiza el mitin, donde se explica las actividades a realizar cada vigía en un radio de acción de 500 m. trabajan: 1 ing. de producción, 2 capataces, 8 vigías, 6 manipuladores, 2 paramedicos , 1 especialista de SST de la Supervisión y de la contratista.
