MINISTERIO DE TRANSPORTES Y COMUNICACIONES

BITACORA ELECTRÓNICA DE OBRA

| Confirma Bitacora: Si | Nro Informe: 75 | Fecha Informe: 07-11-2020 | Nombre De La Obra: Corredor vial Lima-Canta-Huayllay-Dv. Cochamarca-Emp. PE 3N Obras de Rehabilitación y Mejoramiento | Personal Encargado: LUZMILA GUERRA MOTTA |

SALDO DE OBRA: "MEJORAMIENTO, REHABILITACIÓN Y CONSERVACIÓN POR NIVELES DE SERVICIO DEL CORREDOR VIAL, LIMA – CANTA – HUAYLLAY – DV. COCHAMARCA – EMPALME PE 3N"

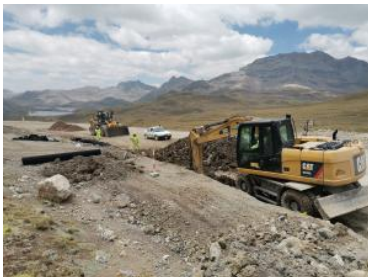
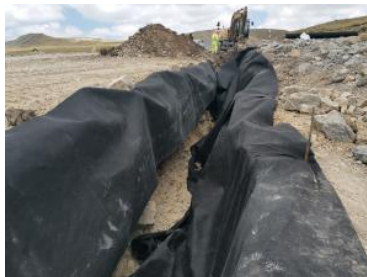
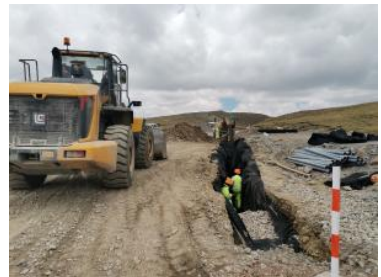
OBRAS INICIALES: TRAMO 2
 PROGRESIVA: KM 52+545 A KM 52+830
 600Obras de Arte
 601.AExcavación No Clasificada para Estructuras
 605.ARelleno para Estructuras
 625.BSubdrén Profundo
 625.B1Subdrén de Descarga
 650.H1Geotextil No Tejido Clase 2
 624.F1Tubo de HDPE, D=4" (Perforada)

Personal: 1 Capataz, 6 oficial, 2 personal de piso y 2 vigías
 Equipos: 1 retro excavadora sobre neumáticos, 1 cargador frontal y 2 volquetes con sus respectivos operadores y 3 vibro pisón.
 El material producto de excavaciones es transportado al DME ubicado en el km 55+800
 El material para filtro (piedra chancada) es transportada del área de acopio ubicada en el km 42+000.
 El material para relleno es transportado de la cantera ubicada en el km 37+500 aproximadamente.
 Se sugiere que las actividades en proceso, sean verificadas de forma permanente por parte de la Supervisión de Obra.

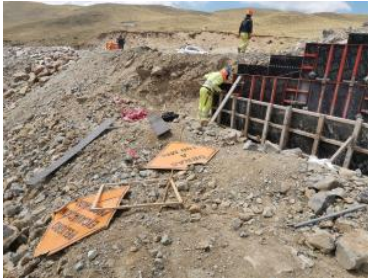
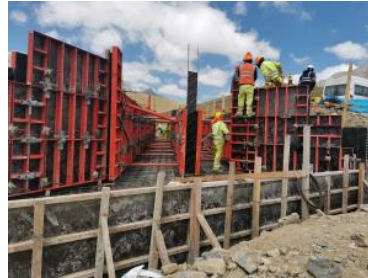
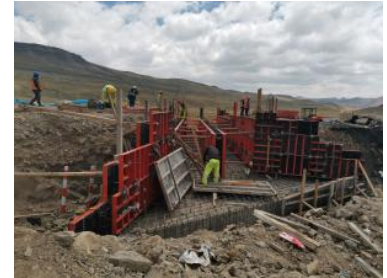
OBRAS INICIALES: TRAMO 2
PROGRESIVA: km 50+910
600Obras de Arte
612.AEncofrado y Desencofrado
615.AAcero de Refuerzo

Armado de acero en losa de techo alcantarilla tipo MCA

No se Cuenta con zonas seguras de circulación peatonal hacia el fondo del cabezal de salda.

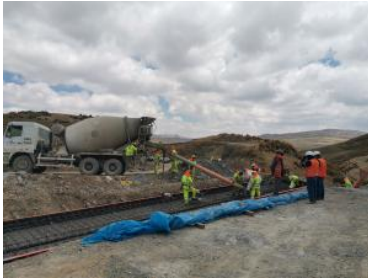
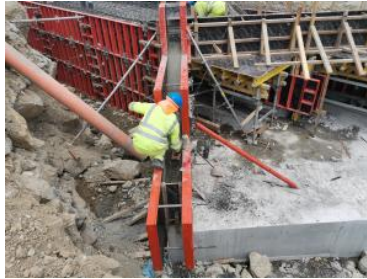
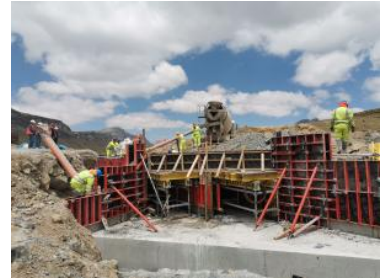
OBRAS INICIALES: TRAMO 2
PROGRESIVA: km 55+564.
600Obras de Arte
610.CConcreto Clase C 27.4 MPa (f'c=280 Kg/cm2)

Personal: 1 Capataz, 10 operario. 2 oficial y 2 vigias
Equipos: 2 camión mixer con operados y 3 vibrador de concreto
Las actividades son verificadas por personal técnico y auxiliar de la Empresa Contratista y el Consorcio Supervisor de Obra

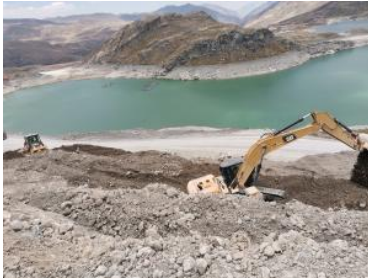
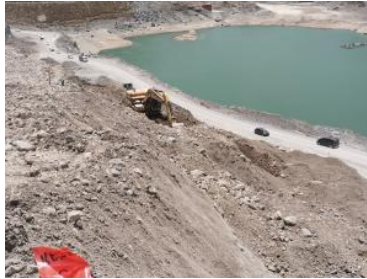
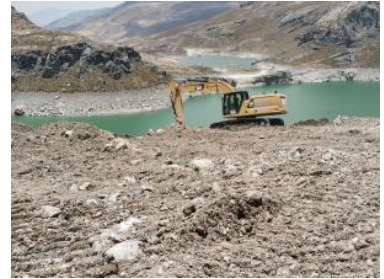
Actividades:
OBRAS INICIALES: TRAMO 2
PROGRESIVA: km 37+500 (CANTERA)
CONFORMACIÓN DE BANQUETAS PARA EXTRACCIÓN DE MATERIAL PÉTREO

Personal: 1 personal de piso
Equipos: 1 excavadora sobre orugas y 1 tractor sobre orugas con sus respectivos operadores.
Conformación de banquetas para extracción de material pétreo, mediante corte y perfilado de talud en cantera
