## BITACORA ELECTRÓNICA DE OBRA

<b>Confirma Bitacora:</b> Si	<b>Nro Informe:</b> 82	<b>Fecha Informe:</b> 07-11-2020	<b>Nombre De La Obra:</b> Carretera Oyon- Ambo, Tramo II: Dv. Cerro de Pasco- Dv. Chacayan	<b>Personal Encargado:</b> BORIS WALTER AYLLÓN CARCELÉN
---------------------------------	---------------------------	-------------------------------------	---	---

## PANEL FOTOGRAFICO

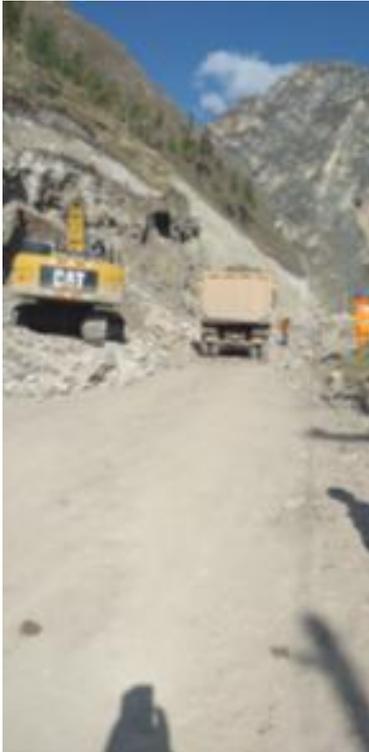
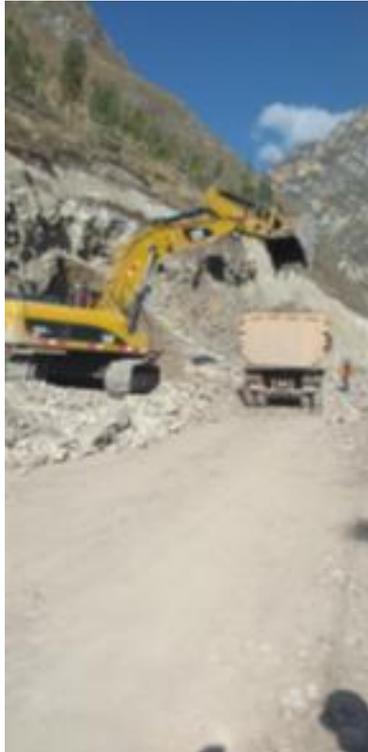
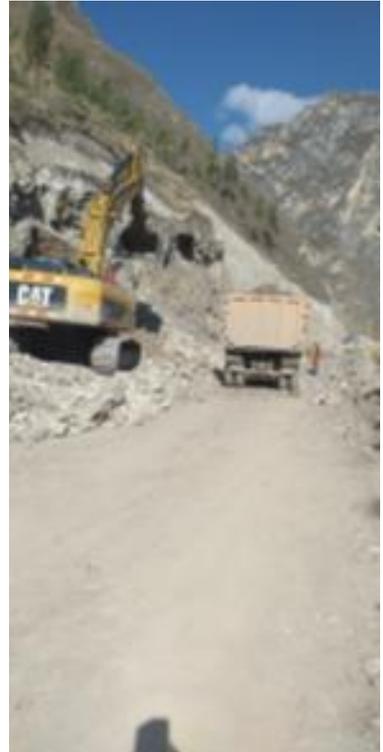
PROGRESIVA KM. 208+200  
200.0 MOVIMIENTO DE TIERRAS: partida 205.A EXCAVACION EN EXPLANACIONES EN MATERIAL COMUN; Partida 207.A PERFILADO Y COMPACTADO EN ZONAS DE CORTE:

En la progresiva Km. 208+200 se realiza la excavación en la explanación en material común y luego el perfilado en zonas de corte. Se utiliza una excavadora de oruga. un cargador frontal y 24 volquetes, Trabajan en este frente de trabajo : 1 capataz, 2 operador, 24 chóferes, 2 obreros, 2 vigías.

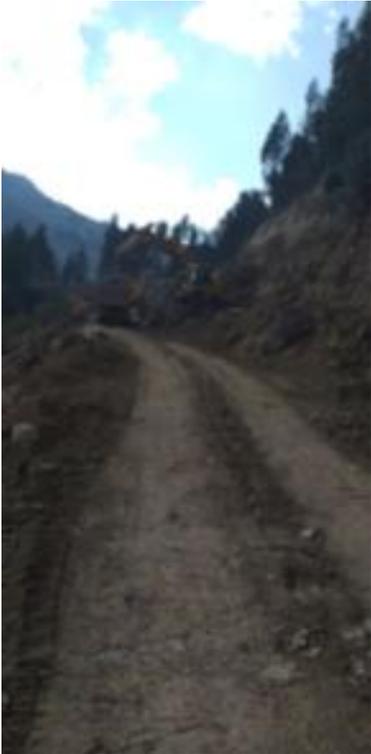
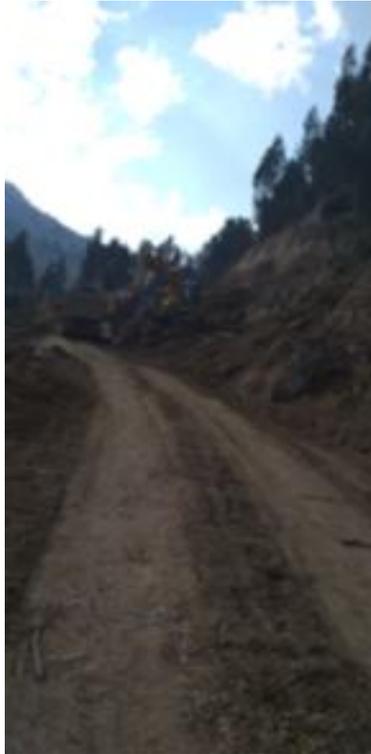
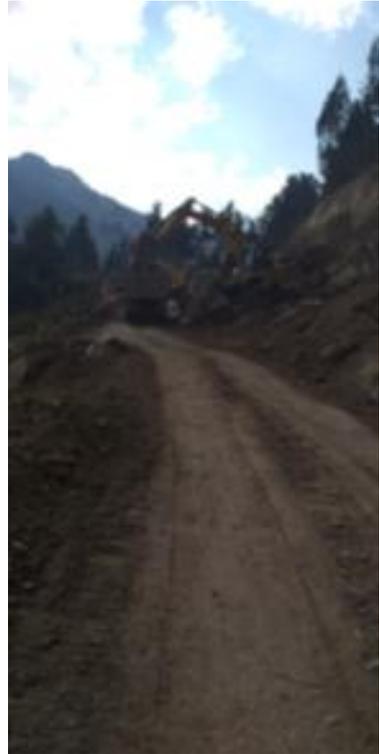
**Actividades:**  
PROGRESIVA km. 204+400  
200.0 MOVIMIENTO DE TIERRAS: partida 205.A EXCAVACION EN EXPLANACIONES EN MATERIAL COMUN; Partida 207.A PERFILADO Y COMPACTADO EN ZONAS DE CORTE:

**CDescripcion** \_\_\_\_\_:  
En la progresiva Km. 204+400 se realiza la excavación en la explanación en material común y luego el perfilado en zonas de corte. Se utiliza dos excavadoras de oruga. un cargador frontal y 20 volquetes, Trabajan en este frente de trabajo : 1 capataz, 2 operador, 20 chóferes, 2 obreros, 2 vigías 1 Ingeniero de producción..

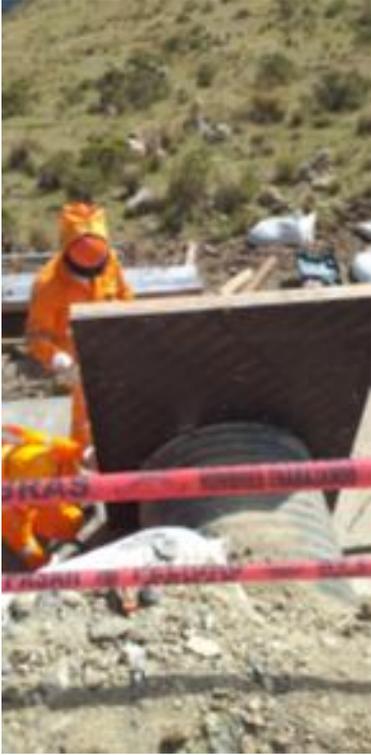
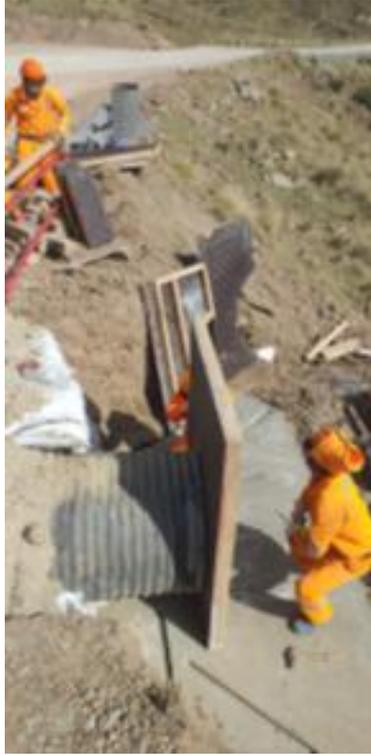
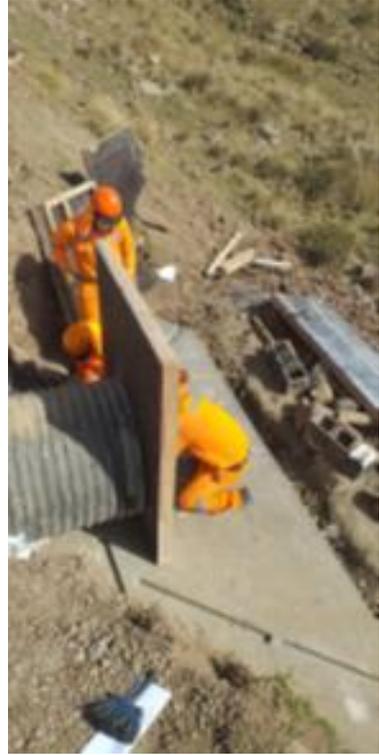
**Actividades:**  
PROGRESIVA KM. 192+449  
600.0 OBRAS DE ARTE Y DRENAJE: Partida 612.A ENCOFRADO Y DESENCOFRADO PARA OBRAS DE ARTE: Se realiza el encofrado de cabezal de alcantarilla.

**CDescripcion \_\_\_\_\_:**  
En la progresiva Km. 192+449 se realiza el encofrado de madera en cabezal de alcantarilla ( lado derecho ) donde se utiliza herramientas menores, Trabajan: 1 capataz, 4 obreros.

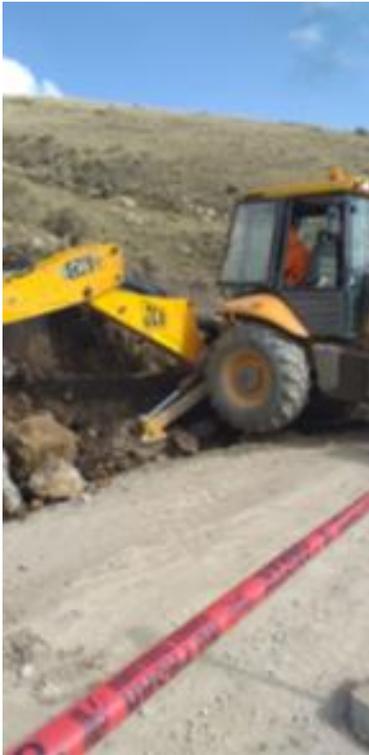
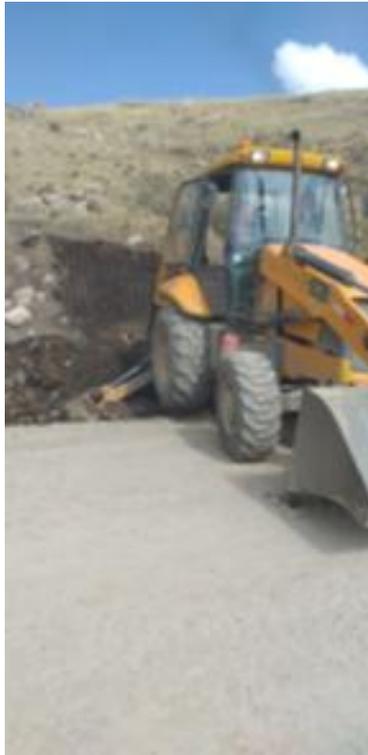
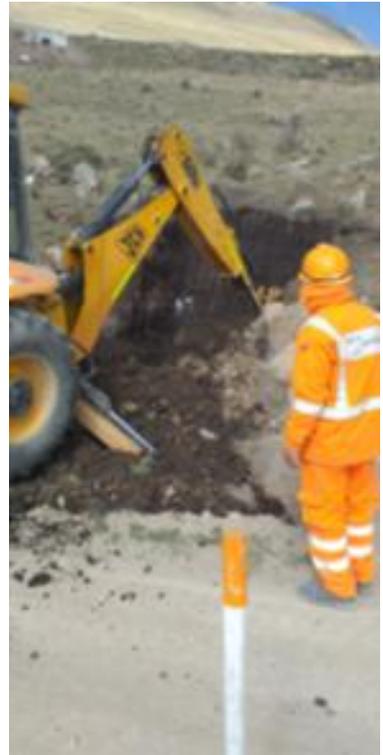
PROGRESIVA KM. 192+724  
600.0 OBRAS DE ARTE Y DRENAJE: Partida 601.A EXCAVACION NO CLASIFICADA PARA ESTRUCTURA: Se realiza la excavación a la mitad de la explanación para la construcción de alcantarilla

En la progresiva KM. 192+724 Se realiza excavación a una mitad de la explanación de la vía para la construcción de alcantarilla TMC de D= 0.90 m .Se utiliza una retroexcavadora, Trabajan: 1 capataz, 2 obreros, 2 vigías.

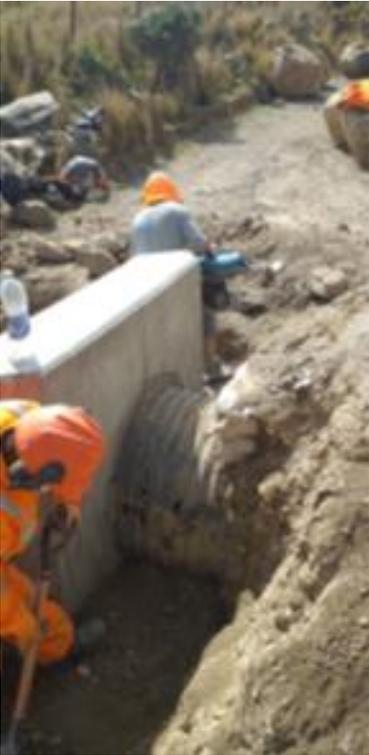
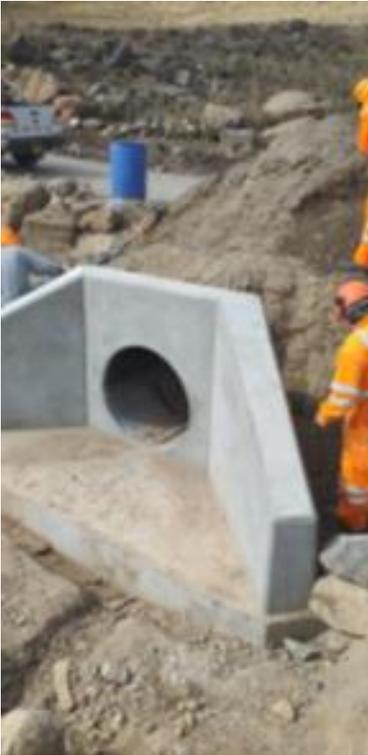
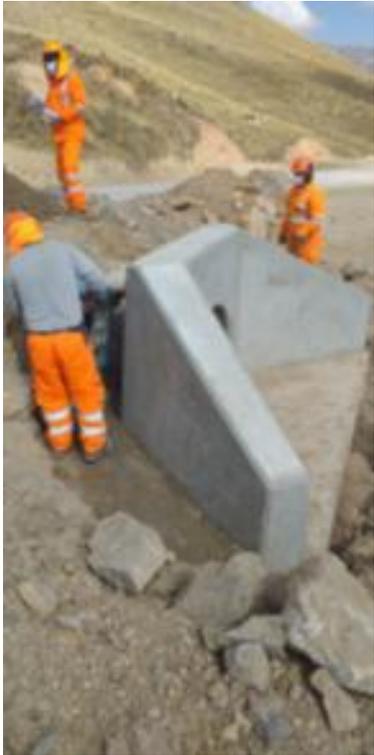
**Actividades:**  
PROGRESIVA KM. 190+914  
600.0 OBRAS DE ARTE Y DRENAJE: Partida 605.A RELLENO PARA ESTRUCTURA:  
se realiza relleno en zonas de cabezales de alcantarillas.

**CDescripcion** \_\_\_\_\_:  
En la progresiva Km. 190+914 Se realiza relleno en zonas de cabezales de alcantarillas.  
Se utiliza un vibroapisonador, trabajan: 1 capataz, 3 obreros , 2 vigias.

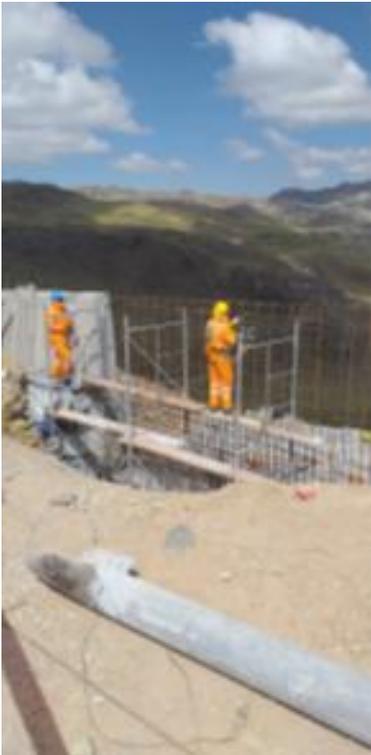
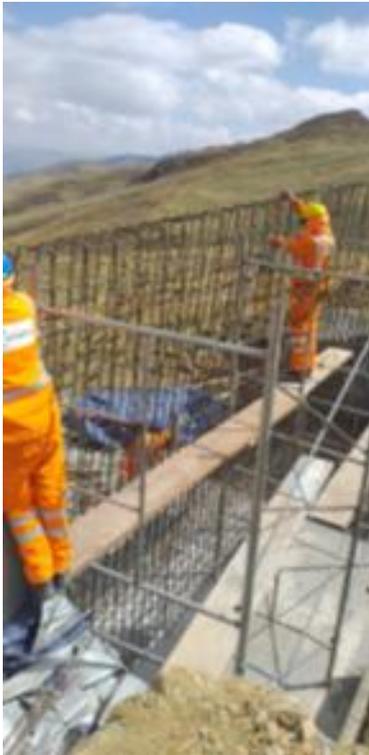
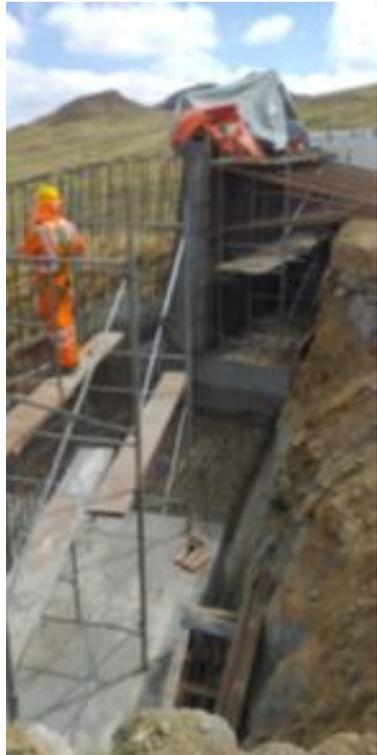
**Actividades:**  
PROGRESIVAS KM. 182+047 a 182+056 sección 4 y 5  
600.0 OBRAS DE ARTE Y DRENAJE: Partida : 615.A ACERO DE REFUERZO F'Y= 4200 KG/CM2 : Colocación de acero de refuerzo en muros

**CDescripcion** \_\_\_\_\_:  
En las progresivas Km. 182+047 a 182+056 Se realiza la colocación de acero de refuerzo ( sección 4 y 5 ) para la construcción de muro concreto armado. se utiliza herramientas menores, Trabajan: 1 capataz, 4 obreros, 2 vigias.

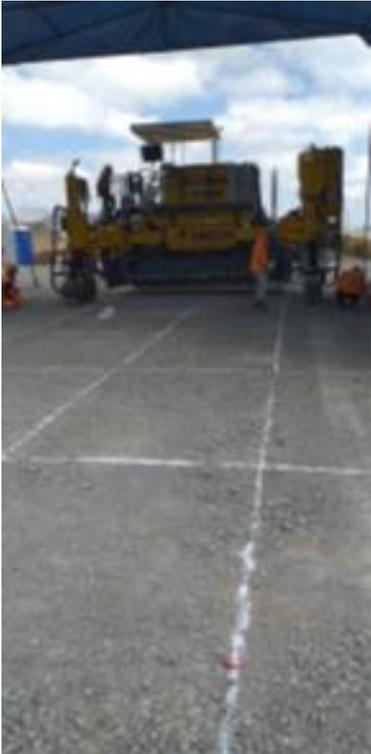
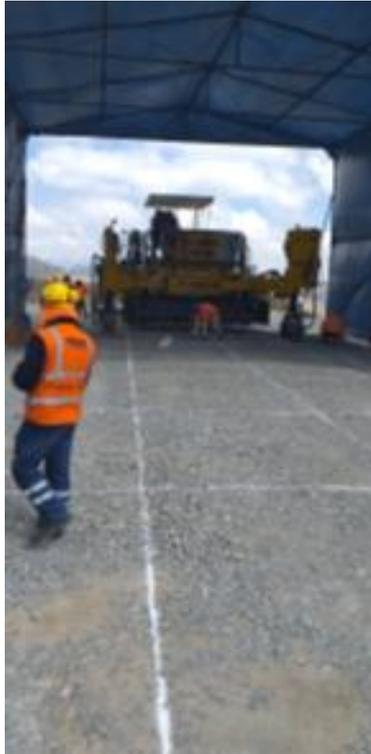
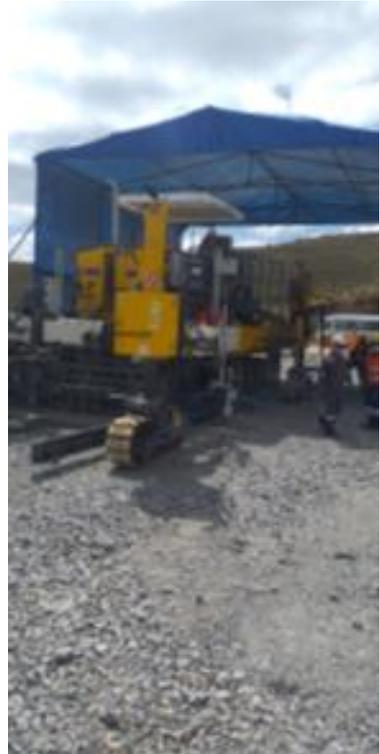
**Actividades:**  
PROGRESIVA KM. 181+050  
VISITA DE MONITOREO AL INICIO DEL TRAMO II: Tramo de prueba del funcionamiento de la pavimentadora

**CDescripcion** \_\_\_\_\_:  
En la progresiva Km. 181+050 se inicia la prueba de funcionamiento de la pavimentadora donde se realizara la colocación de 20 ml de pavimento de concreto dentro del galpón provisional construido. Donde se verificara el correcto funcionamiento de la Pavimentadora, colocando 2 volquetes de 10 a 12 m3 de mezcla de concreto en la zona demarcada.

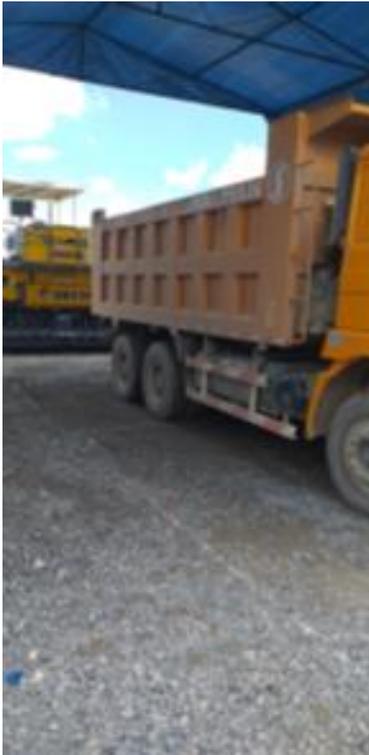
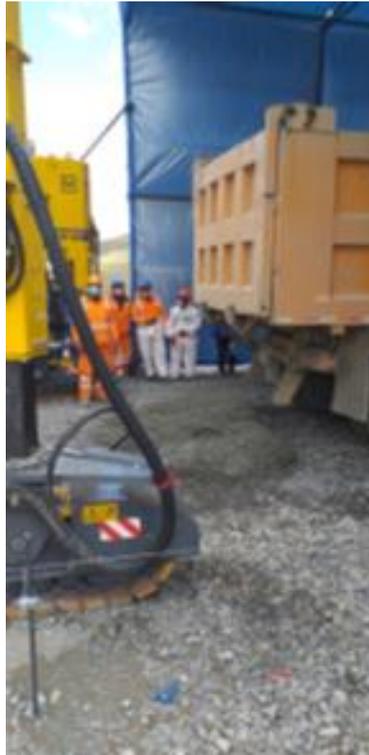
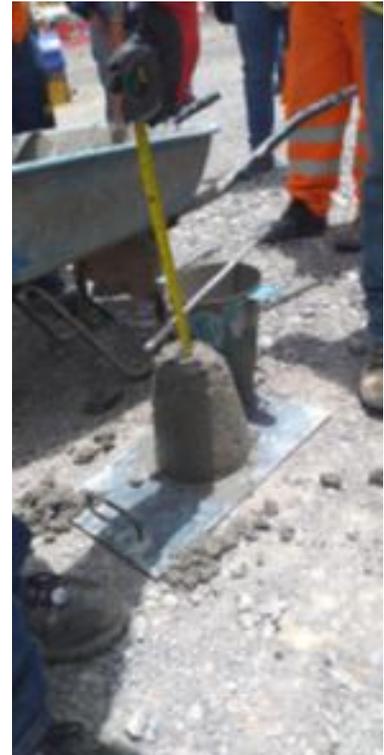
PROGRESIVA KM. 181+050  
VISITA DE MONITOREO AL INICIO DEL TRAMO II: Uso de la pavimentadora ( tramo de prueba de pavimento de concreto )

En la progresiva km. 181+050 en el margen izquierdo de la vía se realiza la pavimentación de un tramo de 20 m (largo) x 4.5 m (ancho) utilizando la pavimentadora wirtgen . Donde participan los técnicos especialistas de UNICON, Especialistas de suelos, trazo y topografía, Producción, de la Contratista y Supervisión. Se ha transportado utilizando 2 volquetes desde la planta de concreto No. 1 ubicado en la progresiva Km. 188+030 hasta el galpón provisional, La mezcla de concreto con un asentamiento ( slump) de 2 3/4" es descargado cerca de la pavimentadora y con una retroexcavadora se distribuye la mezcla de concreto hacia la pavimentadora.

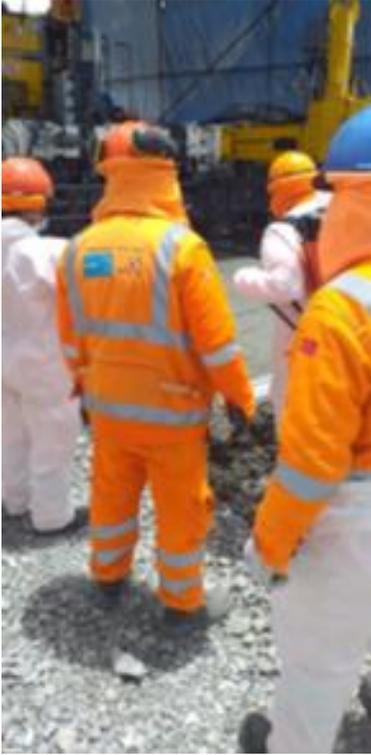
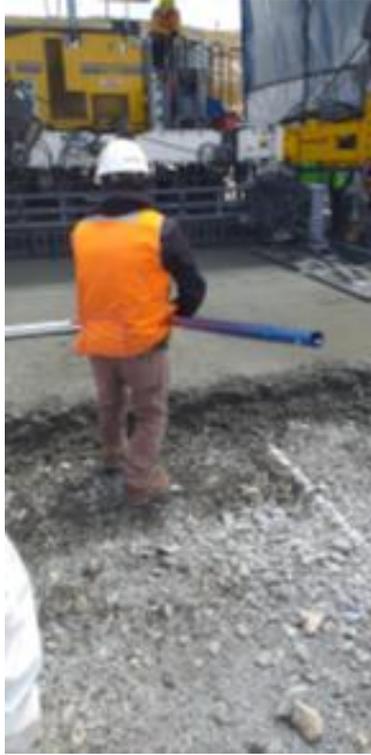
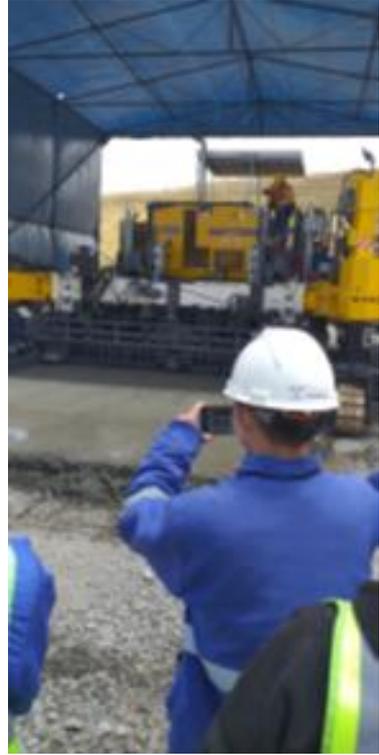
**Actividades:**  
PROGRESIVA KM. 181+050 VISITA DE MONITOREO AL INICIO DEL TRAMO II: Colocación de pavimento de concreto

**CDescripcion\_\_\_\_\_:**  
En la progresiva km. 181+050 Se realiza un tramo de prueba del funcionamiento de la pavimentadora WIRTGEN, y la pavimentación de un tramo de 20 m (largo) x 4.5 m (ancho). Donde participan los técnicos especialistas de UNICON, Especialistas de suelos, trazo y topografía, Producción, de la Contratista y Supervisión. obreros, técnicos de la contratista y supervisión
