# BITACORA ELECTRÓNICA DE OBRA

**Confirma Bitacora:** Si  
**Nro Informe:** N° 084-PVN - MJQY - 2020  
**Fecha Informe:** 09-11-2020  
**Nombre De La Obra:** MEJORAMIENTO DE LA CARRETERA HUANUCO-CONOCOCHA, SECTOR: HUANUCO-LA UNION-HUALLANCA TRAMO KM. 52+920 (PUNTO UNION) AL KM.102+819 (TINGO CHICO) REGION HUANUCO  
**Personal Encargado:** MICHAEL JESUS QUISPE YAURI.

**OBRA N° 127-2018-MTC/20.2 CON LA EMPRESA CONTRATISTA CR20-(CHINA RAILWAY 20 BUREAU GROUP CORPORATION) PARA LA EJECUCIÓN DE LA OBRA "MEJORAMIENTO, CONSERVACIÓN POR NIVELES DE SERVICIO Y OPERACIÓN DE CORREDOR VIAL HUÁNUCO-LA UNIÓN-HUALLANCA-DV. ANTAMINA/EMP. PE-3N (TINGO CHICO)-NUEVAS FLORES-LLATA-ANTAMINA", TRAMO II: INICIA (PUNTO UNIÓN) KM 52+920 Y CULMINA (TINGO CHICO) KM 102+819.**

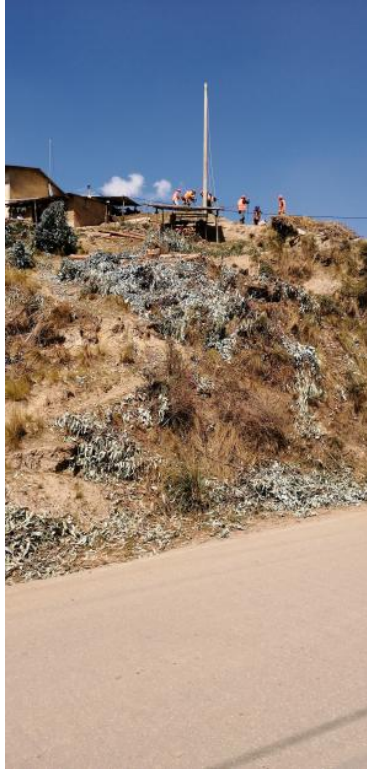
**Foto2:**

EN EL SECTOR DE PILCOCANCHA SE TRASLADO POSTES 9M. AL PUNTO DE IZAJE, SE EXCAVO HOYOS PARA POSTES 9M. Y TAMBIÉN SE REALIZÓ IZAJE DE POSTES 9 M, 11 M, 13 M.

TAMBIÉN SE REALIZO DESMONTAJE DE CONDUCTOR AUTO PORTANTE Y DESMONTAJE DE POSTE PARA LIBERAR EL TRAMO II.

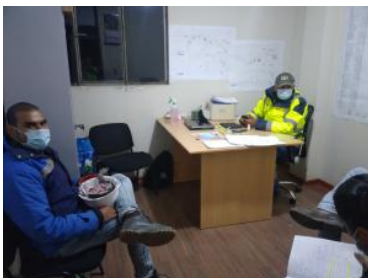
**Foto1:**

REUNIÓN CON EL REIDENTE DE OBRA DEL TRAMO II

EL EQUIPO PACRI SEDE CHAVINILLO Y LA SUPERVISIÓN DE OBRA, REALIZARON UNA REUNIÓN DE COORDINACIÓN CON EL RESIDENTE DE OBRA DEL TRAMO II, TRATANDO SOBRE LA PROGRAMACIÓN DE LIBERACIONES DE ÁREAS EN EL SECTOR 2 PROGRESIVAS DEL KM 87+000 AL KM 91+000, QUE SE ENCUENTRAN COMO PRIORIDAD, QUEDANDO EN COORDINACIÓN CON LAS AUTORIDADES QUE SE REALIZARÁ EL RECORRIDO EN LA COMUNIDAD DE CHUPAN EL MIÉRCOLES 11 DE NOVIEMBRE DE 2020 A PARTIR DE LAS 8.30 AM

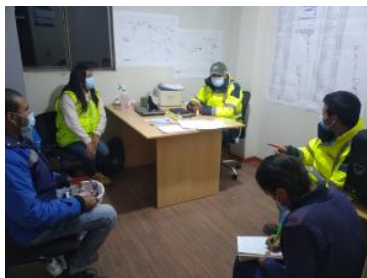
**Foto2:**

REUNIÓN CON COMUNEROS Y AUTORIDADES DEL CASERÍO TINGO CHICO

EN LA REUNIÓN EN TINGO CHICO, REPORTARON LOS DAÑOS CAUSADOS EN UN BUZÓN POR EL PASE DE VOLQUETES EN ALTA VELOCIDAD, OCASIONANDO LA RUPTURA DE LA TAPA DE BUZÓN, SIENDO REPORTADO Y HASTA LA FECHA NO ATENDIDO, ES POR ELLO QUE SE REALIZÓ UN REGISTRO DE QUEJA DE PARTE DE LA DELEGADA DEL CASERÍO TINGO CHICO.

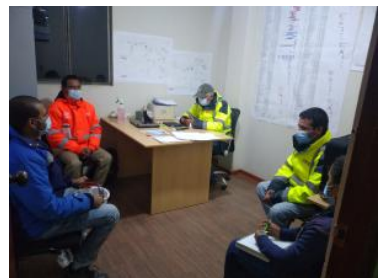
**Foto3:**

REUNIÓN CON EL PRESIDENTE LOCAL DEL CASERÍO PILCOCANCHA C.C. CHAVINILLO

EL ESPECIALISTA EN RELACIONES COMUNITARIAS DE LA EMPRESA CONTRATISTA CR20, DONDE INDICABAN QUE LOS AFECTADOS, NO ACEPTABAN LOS TRABAJOS DEL EQUIPO DE TOPOGRAFÍA EN EL CASERÍO DE TINGO CHICO, MANIFIESTAN QUE NO HABÍA DIFICULTADES DE PARTE DE ELLOS, QUE ACEPTABAN EL PROYECTO Y QUE ESTABAN DE ACUERDO CON LOS TRABAJOS DEL EQUIPO DE TOPOGRAFÍA. ASIMISMO, SE LLEGÓ A UN ACUERDO REALIZAR EL RECORRIDO Y TRABAJOS DE FORMA CONJUNTA, PROPONIENDO QUE LA CUADRILLA DE FORESTALES TAMBIÉN VAYA, PARA QUE SE REALICE LA TALA DE PLANTACIONES EN CADA ÁREA Y/O AFECTACIÓN LIBERADA.
