# BITACORA ELECTRÓNICA DE OBRA

**Confirma Bitacora:** Si  
**Nro Informe:** N.º 085-PVN - MJQ Y - 2020  
**Fecha Informe:** 10-11-2020  
**Nombre De La Obra:** MEJORAMIENTO DE LA CARRETERA HUANUCO-CONOCOCHA, SECTOR: HUANUCO-LA UNION-HUALLANCA TRAMO KM. 52+920 (PUNTO UNION) AL KM.102+819 (TINGO CHICO) REGION HUANUCO  
**Personal Encargado:** MICHAEL JESUS QUISPE YAURI.

OBRA N° 127-2018-MTC/20.2 CON LA EMPRESA CONTRATISTA CR20-(CHINA RAILWAY 20 BUREAU GROUP CORPORATION) PARA LA EJECUCIÓN DE LA OBRA “MEJORAMIENTO, CONSERVACIÓN POR NIVELES DE SERVICIO Y OPERACIÓN DE CORREDOR VIAL HUÁNUCO-LA UNIÓN-HUALLANCA-DV. ANTAMINA/EMP. PE-3N (TINGO CHICO)-NUEVAS FLORES-LLATA-ANTAMINA”, TRAMO II: INICIA (PUNTO UNIÓN) KM 52+920 Y CULMINA (TINGO CHICO) KM 102+819.

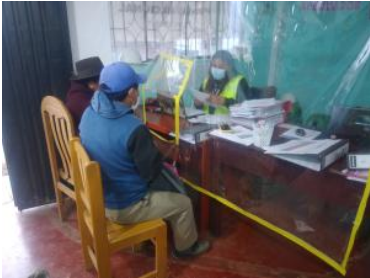
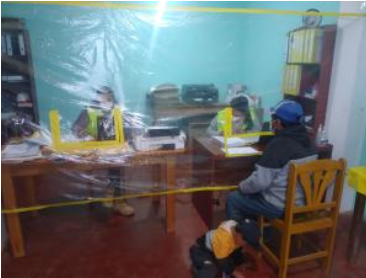
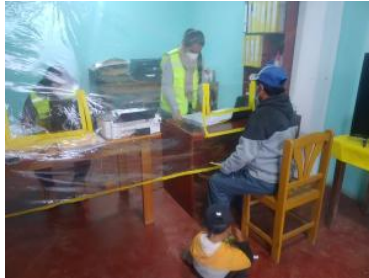
**CDescripcion** \_\_\_\_\_:  
EL GESTOR SOCIAL SALIÓ A CAMPO CON EL ESPECIALISTA FORESTAL DE LA EMPRESA CONTRATISTA CR20, PARA QUE AVANCEN CON LA TALA DE PLANTACIONES EN LAS ÁREAS CORRESPONDIENTES DE COLQUILLAS DEL KM 80+000 AL KM 84+000.

EL EQUIPO PACRI Y LA SUPERVISIÓN DE OBRA, REALIZARÓN LA VERIFICACIÓN EN CAMPO DE LOS COMUNEROS QUE SOLICITARON EN LA OFICINA EN LAS ZONAS DE INTERVENCIÓN, MAÑANA MIERCOLES 11.11.2020, SE PROGRAMÓ VISITA EN CAMPO EN EL CENTRO POBLADO DE CHUPAN DEL KM 87+000 AL KM 91+000, DESDE LAS 8:00 A.M
