BITACORA ELECTRÓNICA DE OBRA

Confirma Bitacora:	Nro Informe:	Fecha Informe:	Nombre De La Obra:	Personal Encargado:
Si	112	10-11-2020	Carretera Moquegua - Omate - Arequipa Tramo: II km. 35 al km. 153,50	CUTIPA MONZON NESTOR ARNULFO

Nro INFORME 112

REPORTE DEL MARTES 10 DE NOVIEMBRE DEL 2020

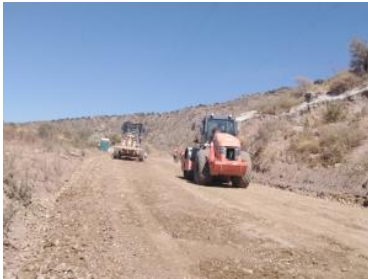
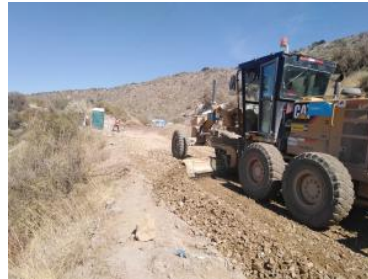
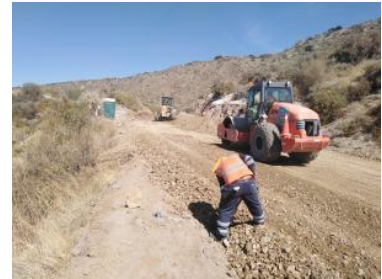
UBICACION KM 130+000 L.I
200 MOVIMIENTO DE TIERRAS - RELLENO

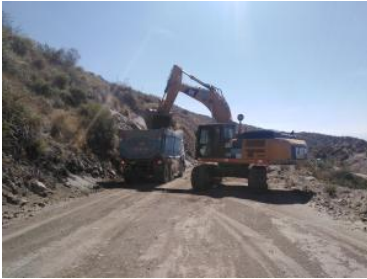
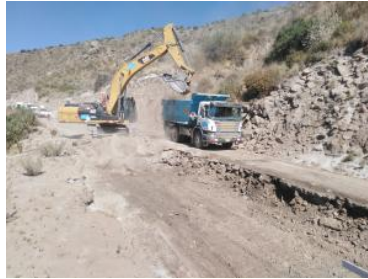
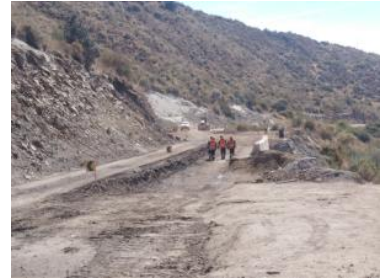
UBICACION: PROGRESIVA KM 10+580 AL KM 130+640
200 MOVIMIENTO DE TIERRAS
MEJORAMIENTO DE SUB RASANTE L.I ((CORTE)

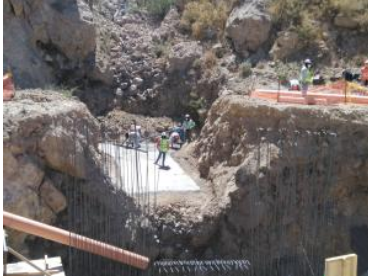
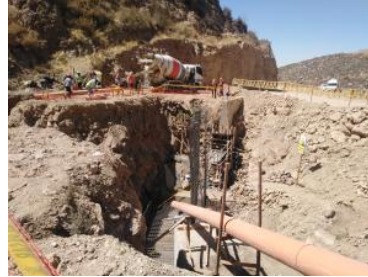
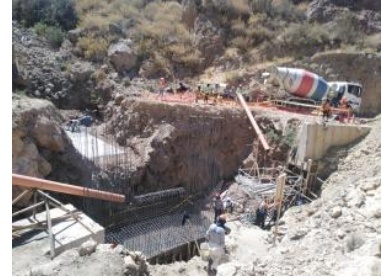
UBICACION KM 142+159 AL KM 142+219
MCC ENCOFRADO Y COLOCADO DE ACERO EN ZAPATA DEL PAÑO N° 09
VACIADO DE ZAPATA
ALCANTARILLA MCA 2.00 X 2.00 L=14.55 M

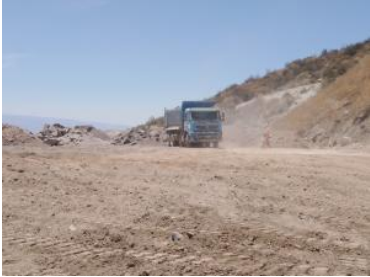
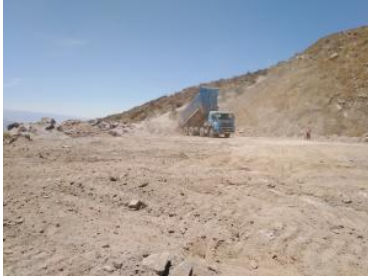
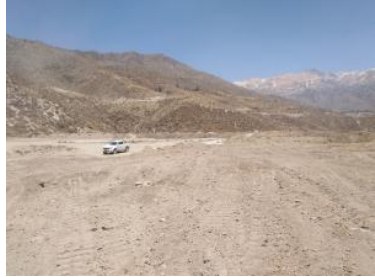
Actividades:
UBICACION: PROGRESIVA KM 128+040 DME L.I
700.D TRANSPORTE DE MATERIAL EXCEDENTE PARA DISTANCIAS MAYORES A 1000M

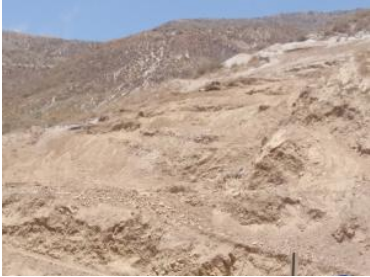
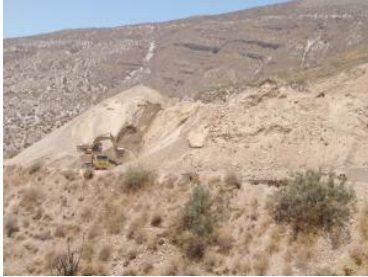
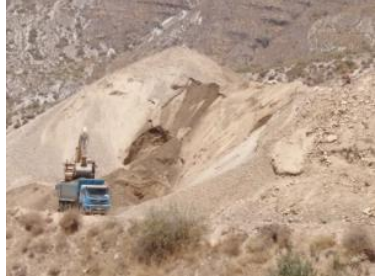
Actividades:
UBICACION: PROGRESIVA KM 119+580 - CANTERA AMATA
PRODUCCION DE MATERIAL DE RELLENO

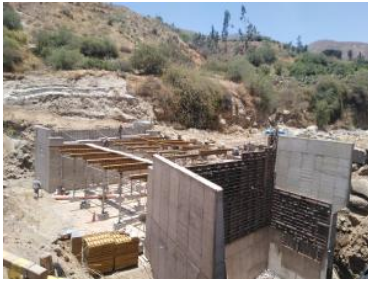
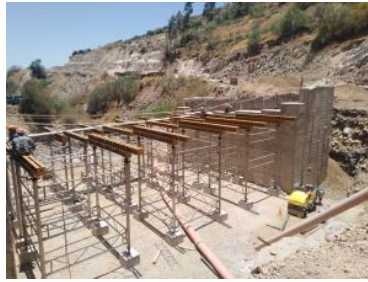
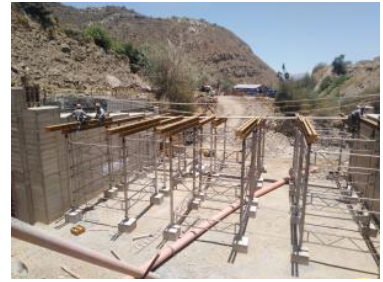
UBICACION: PROGRESIVA KM 113+256, L=16.00 M
1000 Puentes CONSTRUCCIÓN
1007 PUENTE AMARILLO
502.A RELLENO PARA ESTRUCTURAS
1200.A FALSO PUENTE

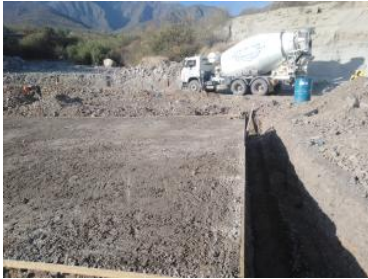
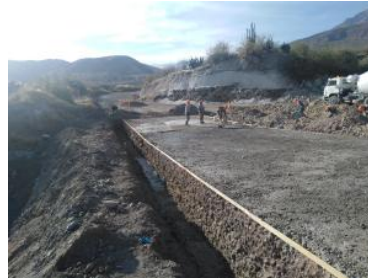
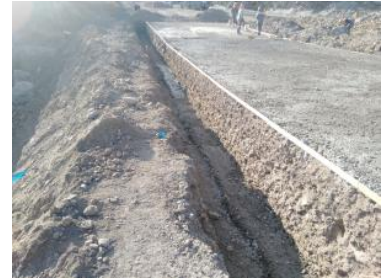
UBICACION: PROGRESIVA KM 102+776
BADEN DEL KM 102+776 AL KM 102+801 LONGITUD 25 METROS (MM15) Y DESVIO

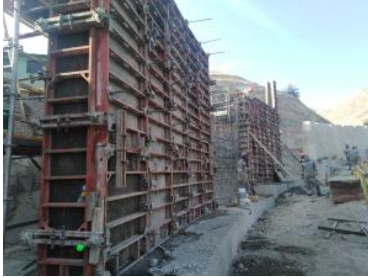
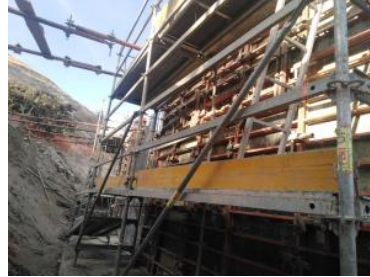
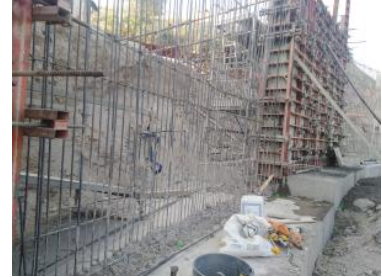
UBICACION: MCC - MCA KM 100+980 AL KM 101+030
ENCOFRADO METALICO DE ELEVACION DE MUROS PAÑOS 1 Y 3 (VACIADOS)
HABILITADO Y COLOCADO DE ACERO ESTRUCTURAL PAÑOS 2 Y 4
