BITACORA ELECTRÓNICA DE OBRA

Confirma Bitacora: Si
Nro Informe: 77
Fecha Informe: 10-11-2020
Nombre De La Obra: Corredor vial Lima-Canta-Huayllay-Dv. Cochamarca-Emp. PE 3N Obras de Rehabilitación y Mejoramiento
Personal Encargado: LUZMILA GUERRA MOTTA

SALDO DE OBRA: “MEJORAMIENTO, REHABILITACIÓN Y CONSERVACIÓN POR NIVELES DE SERVICIO DEL CORREDOR VIAL, LIMA – CANTA – HUAYLLAY – DV. COCHAMARCA – EMPALME PE 3N”

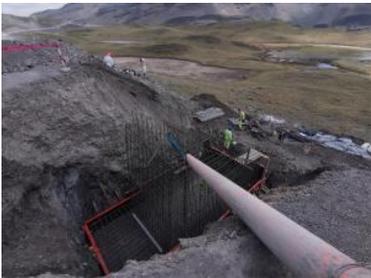
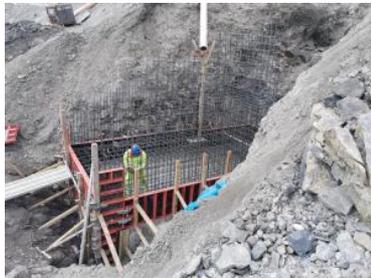
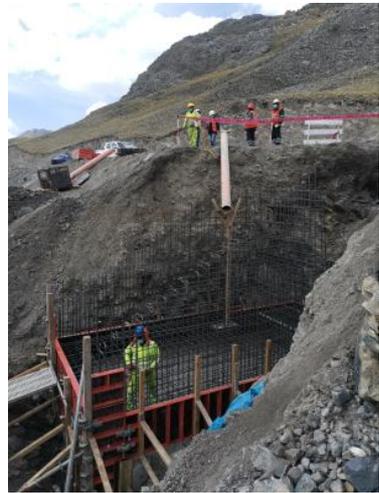
Actividades:
OBRAS INICIALES: TRAMO 2
PROGRESIVA: 43+918
600Obras de Arte
610.DConcreto Clase D 20.6 MPa (f'c=210 Kg/cm2)
615.AAcero de Refuerzo

CDescripcion_____:
Personal: 1 Capataz, 4 operario, 2 oficial, 1 ayudante y 2 vigías
Equipos: 1 vibradora de concreto
LAS ACTIVIDADES PROGRAMADAS DE VERTIDO DE CONCRETO FUERON SUSPENDIDAS, DADO QUE, DE ACUERDO A INFORMACIÓN PROPORCIONADA POR EL CAPATAZ DEL FRENTE DE TRABAJO, PERSONAL PROFESIONAL, TECNICO Y/O AUXILIAR DE CAMPO DE LA SUPERVISIÓN DE OBRA AUN NO SE HABRÍA HECHO PRESENTE EN EL FRENTE DE TRABAJO A FIN DE LAS ACTIVIDADES DE LIBERACIÓN DE ENCOFRADO Y ARMADO DE ACERO PREVIAMENTE COORDINADAS, POR LO QUE, SE APRECIA QUE SE MOVILIZA EL PERSONAL DEL CONTRATISTA DE ESTE TRAMO A OTROS PUNTOS DE VACIADO DE CONCRETO.
LO DESCRITO TAMBIEN FUE VERIFICADO POR PERSONAL TECNICO EN SEGURIDAD DE LA SUPERVISION DE OBRA.

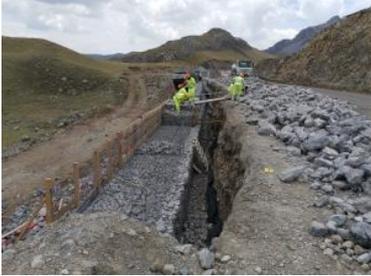
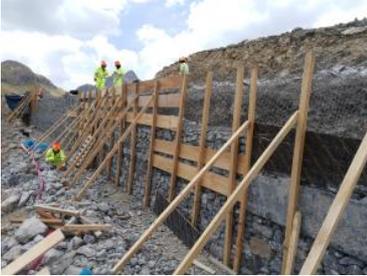
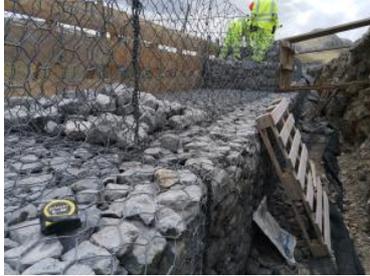
Actividades:
OBRAS INICIALES: TRAMO 2
PROGRESIVA: km 49+520 al km 49+570
600Obras de Arte
605.ARellenos para estructuras
650.H1Geotextil No Tejido Clase 2
660.AGavión tipo caja
660.BGavión Tipo Colchón e=0.30m
700Transporte
700.GTransporte de Roca para Distancia entre 120 m y 1000 m
700.HTransporte de Roca para Distancia Mayores de 1000 m

CDescripcion _____ :
Personal: 8 ayudantes y 2 vigías
Equipos : ninguno
Equipos: 2 volquetes con sus respectivos operadores
Se toma conocimiento que el material pétreo proviene de la cantera ubicada en el km 37+500 aproximadamente, sin embargo, se sugiere que la supervisión de obra pudiera verificar el material pétreo y el proceso constructivo que se viene realizando a fin de garantizar el cumplimiento de las especificaciones del proyecto, por tanto, la calidad de la obra.

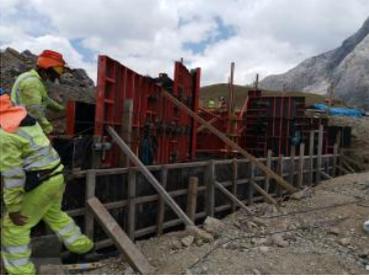
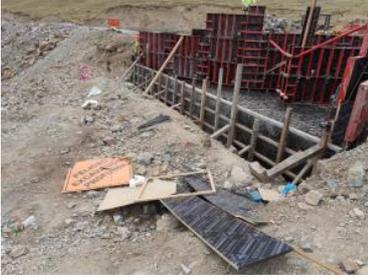
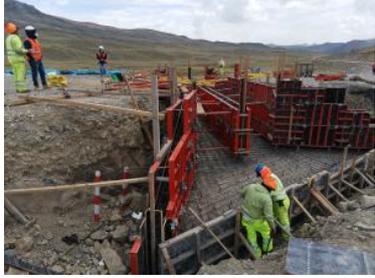
Actividades:
OBRAS INICIALES: TRAMO 2
PROGRESIVA: km 50+910
01.01.06Obras de Arte
612.AEncofrado y Desencofrado
01.01.06.10Acero de Refuerzo

CDescripcion_____:
Personal: 1 Capataz, 3 operarios, 2 oficial y 2 vigías.
Equipos: ninguno
Actividades verificadas por personal técnico en seguridad de la Supervisión de obra.

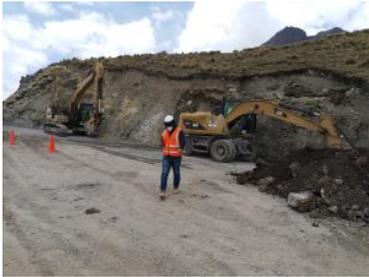
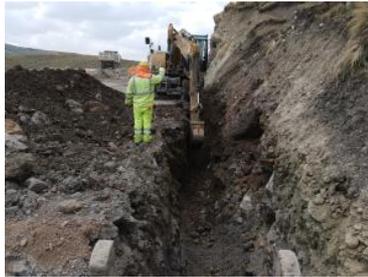
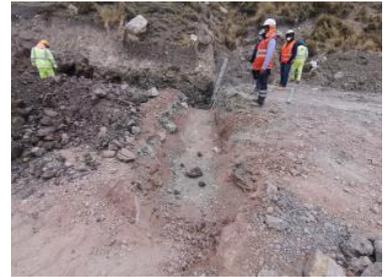
4

OBRAS INICIALES: TRAMO 2
PROGRESIVA: KM 53+110 A KM 53+200 y KM 52+830 A KM 53+110
600Obras de Arte
601.AExcavación No Clasificada para Estructuras
605.ARelleno para Estructuras
625.BSubdrén Profundo
625.B1Subdrén de Descarga
650.H1Geotextil No Tejido Clase 2
624.F1Tubo de HDPE, D=4" (Perforada)
700Transporte
700.ETransporte de Deshechos y Excedentes a DME entre Ciento Veinte metros (120 m) y Mil metros (1000 m)
700.FTransporte de Deshechos y Excedentes a DME para Distancias Mayores de Mil metros (1000 m)

Personal: 1 Capataz, 6 oficial, 2 personal de piso y 2 vigías
Equipos: 1 excavadora sobre orugas, 1 retro excavadora sobre neumáticos, 1 cargador frontal y 2 volquetes con sus respectivos operadores y 3 vibro pisón.
El material producto de excavaciones es transportado al DME ubicado en el km 55+800
El material para filtro (piedra chancada) es transportada del área de acopio ubicada en el km 42+000.
Actividades verificadas por personal técnico en seguridad de la Supervisión de Obra.
El material para relleno es transportado de la cantera ubicada en el km 37+500 aproximadamente.

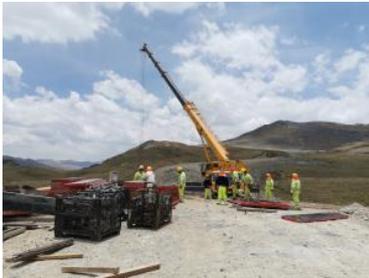
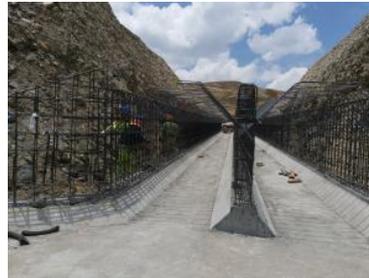
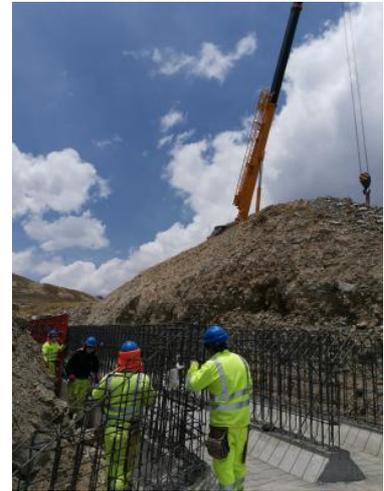
5

OBRAS INICIALES: TRAMO 2
PROGRESIVA: 56+385
600Obras de Arte
612.AEncofrado y Desencofrado

Personal: 8 operario, 1 oficial y 6 ayudantes
Equipo: 1 camión grúa
