BITACORA ELECTRÓNICA DE OBRA

Confirma Bitacora: Si
Nro Informe: N° 086-PVN - MJQY - 2020
Fecha Informe: 11-11-2020
Nombre De La Obra: MEJORAMIENTO DE LA CARRETERA HUANUCO-CONOCOCHA, SECTOR: HUANUCO-LA UNION-HUALLANCA TRAMO KM. 52+920 (PUNTO UNION) AL KM.102+819 (TINGO CHICO) REGION HUANUCO
Personal Encargado: MICHAEL JESUS QUISPE YAURI.

OBRA N° 127-2018-MTC/20.2 CON LA EMPRESA CONTRATISTA CR20-(CHINA RAILWAY 20 BUREAU GROUP CORPORATION) PARA LA EJECUCIÓN DE LA OBRA "MEJORAMIENTO, CONSERVACIÓN POR NIVELES DE SERVICIO Y OPERACIÓN DE CORREDOR VIAL HUÁNUCO-LA UNIÓN-HUALLANCA-DV. ANTAMINA/EMP. PE-3N (TINGO CHICO)-NUEVAS FLORES-LLATA-ANTAMINA", TRAMO II: INICIA (PUNTO UNIÓN) KM 52+920 Y CULMINA (TINGO CHICO) KM 102+819.

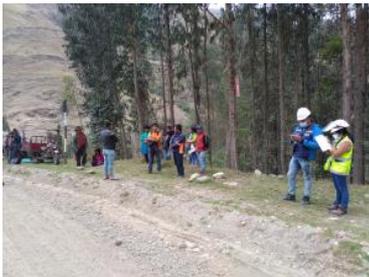
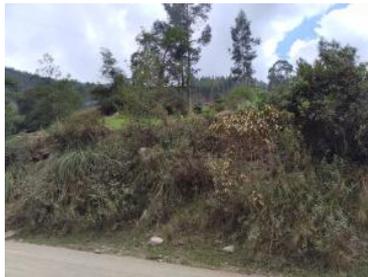
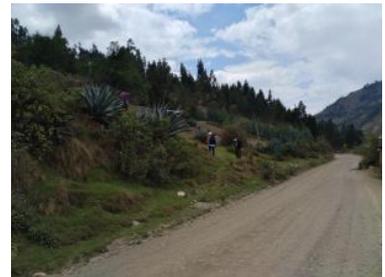
SE REALIZÓ EL RECORRIDO DE RATIFICACIÓN DE LIBERACIÓN DE ÁREAS AFECTADAS EN COMPAÑÍA DE LOS AFECTADOS, AUTORIDAD COMUNAL, REPRESENTANTES DE CHUPAN EN EL COMITÉ DE GESTIÓN, SUPERVISIÓN, CONTRATISTA CR20 Y EL EQUIPO PACRI SEDE CHAVINILLO.

SE REALIZO EL INICIO DEL RECORRIDO DE LA PROGRESIVA KM 91+000 HASTA EL KM 88+920, IDENTIFICANDO QUE EL CONTRATISTA CR20 SOLO DEMARCO DEL KM 91+000 AL KM 89+000.

FALTA LA DEMARCACIÓN DEL KM 87+000 AL KM 89+000 QUE CORRESPONDE AL CENTRO POBLADO DE CHUPAN SOLICITANDO VÍA TELEFÓNICA AL ESPECIALISTA EN RELACIONES COMUNITARIAS LIC. OSCAR LOCONI QUE DE INMEDIATO COORDINE CON EL ÁREA DE TOPOGRAFÍA DEL CONTRATISTA CR20, PARA QUE SE PUEDA TENER EN CAMPO LOS DATOS TÉCNICOS DE LAS VIVIENDAS AFECTADAS

SE HA PROGRAMADO PARA MAÑANA JUEVES 12.11.2020, SE PUEDA CONTINUAR CON LA RATIFICACIÓN DE LA LIBERACIÓN DE LAS ÁREAS EN LAS PROGRESIVAS PENDIENTES DEL CENTRO POBLADO DE CHUPAN
