BITACORA ELECTRÓNICA DE OBRA

Confirma Bitacora: Si	Nro Informe: 86	Fecha Informe: 12-11-2020	Nombre De La Obra: Carretera Oyon- Ambo, Tramo II: Dv. Cerro de Pasco- Dv. Chacayan	Personal Encargado: BORIS WALTER AYLLÓN CARCELÉN
---------------------------------	---------------------------	-------------------------------------	---	---

NUMERO DE INFORME : 0086
CONTRATO DE OBRA: No. 167-2018-MTC/ 20.2 de fecha 20/12/2018- Con precios de Octubre del 2017
EMPRESA CONTRATISTA: CONSORCIO CARRETERO DEL PERU (CHINA GEZHOUBA GROUP COMPANY LIMITED SUCURSAL DEL PERU Y EIVI S.AC.)
OBRA: Mejoramiento de la Carretera OYON - AMBO TRAMO 2 DESVIO CERRO DE PASCO DESVIO CHACAYAN
TRAMO 2 progresiva km. 181+000 a la progresiva km. 230+000
Visita desde la progresiva 214+500(Ciudad de Yanahuanca) hasta la progresiva 181+000 (Desvio Cerro de Pasco)

PANEL FOTOGRAFICO

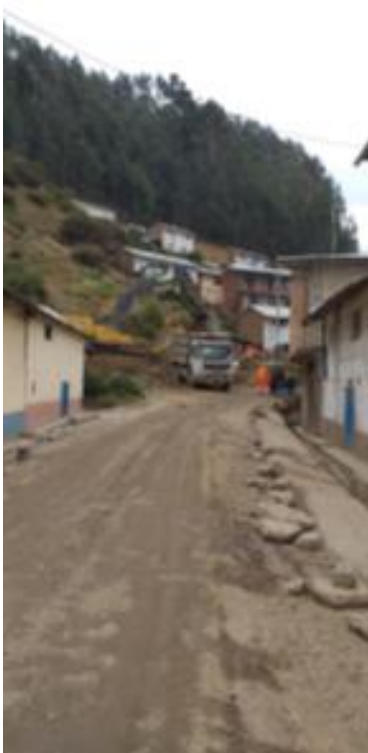
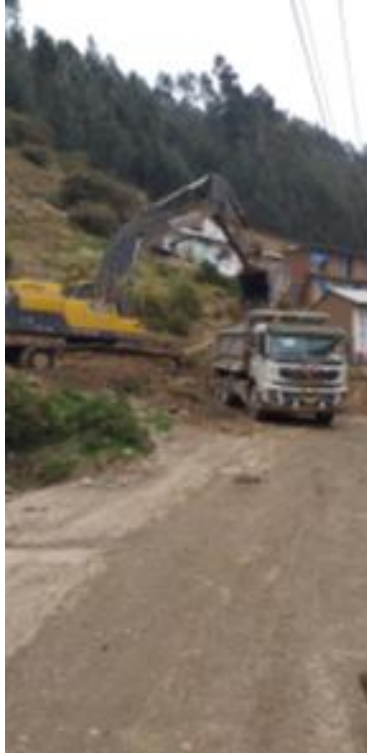
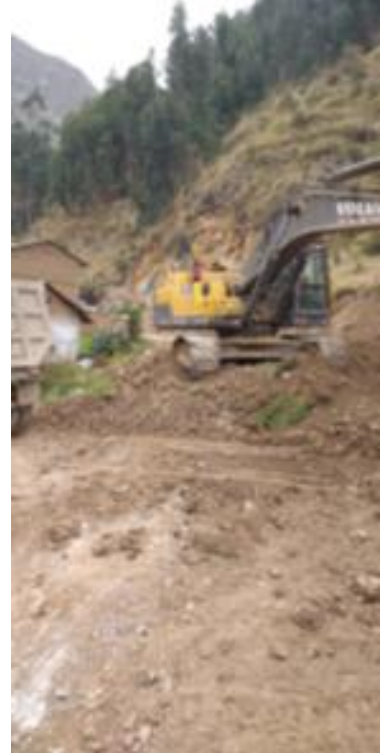
PROGRESIVA KM. 205+140
200.0 MOVIMIENTO DE TIERRAS: partida 205.A EXCAVACION EN EXPLANACIONES EN MATERIAL COMUN; Partida 207.A PERFILADO Y COMPACTADO EN ZONAS DECORTE:

En la progresiva Km. 205+140 se realiza la excavación en la explanación en material común y luego el perfilado en zonas de corte. Se utiliza una excavadora de oruga y 2 volquetes, Trabajan en este frente de trabajo : 1 capataz, 1 operador, 2 choferes, 2 obreros, 2 vigías. se realiza el corte en la entrada del poblado de CHINCHE.

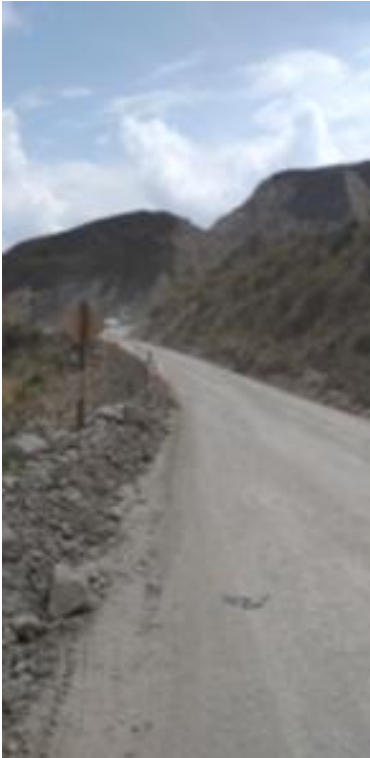
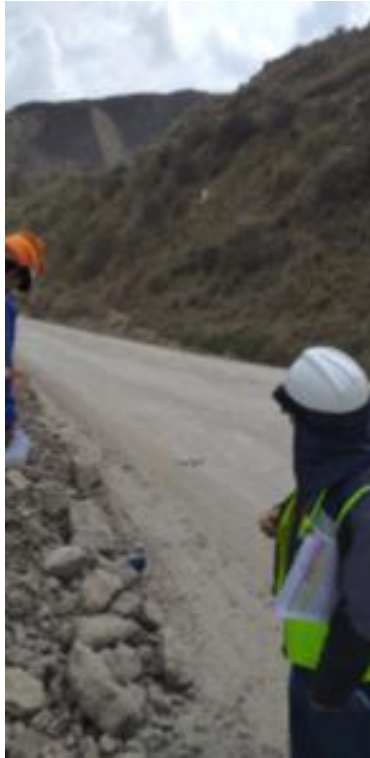
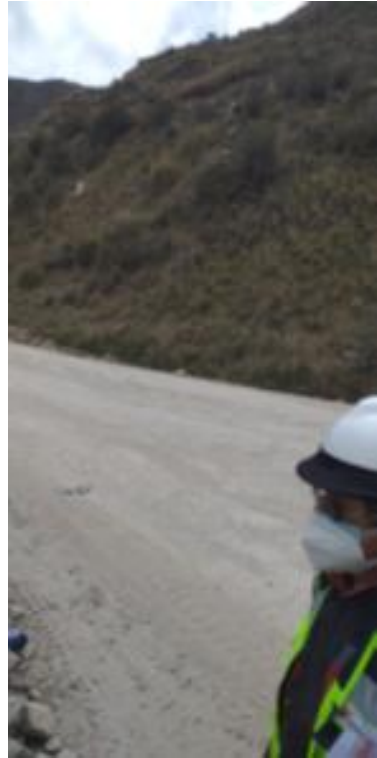
Actividades:
PROGRESIVA KM. 194+800
TRABAJOS DE VERIFICACIÓN EN ZONAS INESTABLES POR PARTE DE LA SUPERVISIÓN:

CDescripcion_____:
En la progresiva Km. 194+800 el especialista de Geología y geotecnia de la Supervisión realiza una visita de verificación de zona crítica.

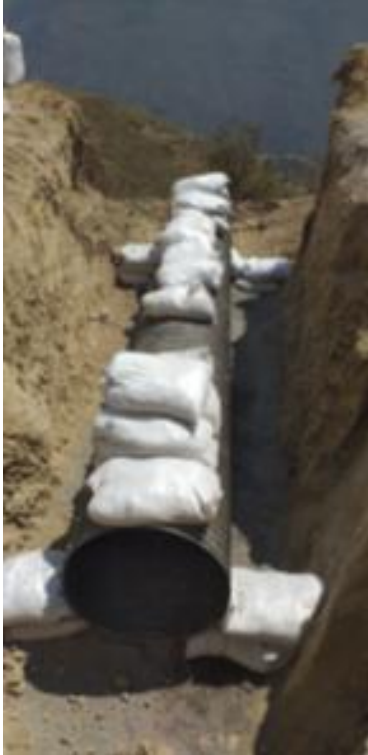
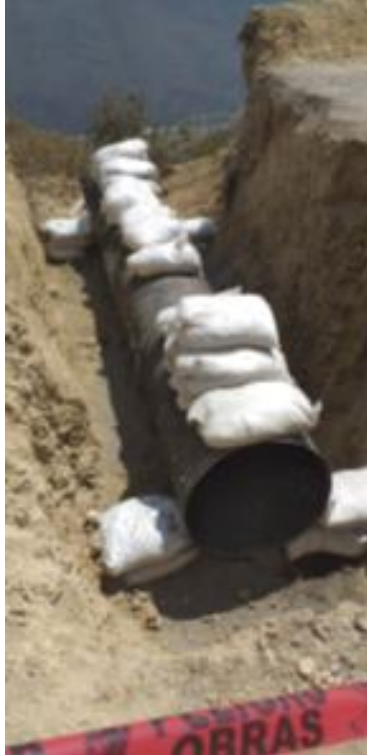
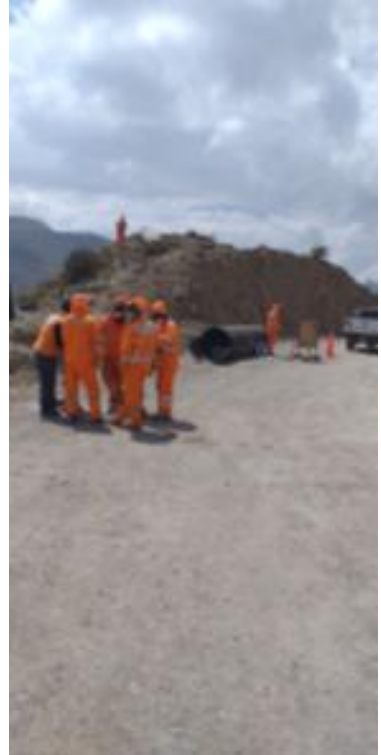
PROGRESIVA KM. 193+243
600.0 OBRAS DE ARTE Y DRENAJE: partida 601.A EXCAVACION NO CLASIFICADA PARA ESTRUCTURA: partida 622. TUBERIA CORRUGADA DE ACERO GALVANIZADO CIRCULAR DE D= 0.90 M :

En la progresiva KM. 193+243 se realizo la excavación en la mitad de la explanación de la vía y la construcción y colocación de tubería de alcantarilla TMC de diámetro 0.90 M. se utilizo una excavadora de oruga, Trabajan: 1 capataz, 1 operador, 6 obreros, 2 vigias

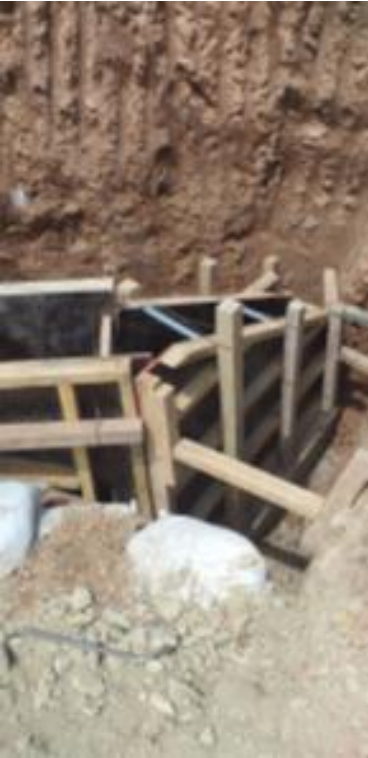
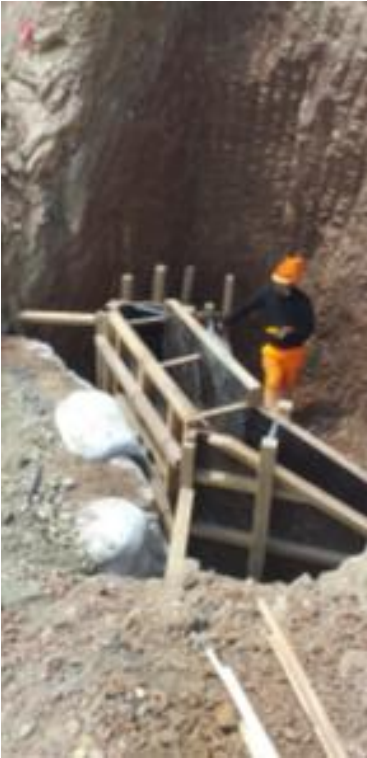
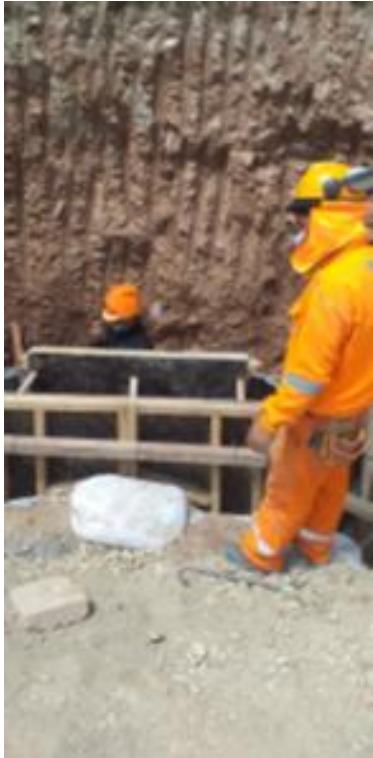
Actividades:
PROGRESIVA KM. 192+950
600.0 OBRAS DE ARTE Y DRENAJE: partida 612.A ENCOFRADO Y DESENCOFRADO PARA OBRAS DE ARTE:

CDescripcion_____:
En la progresiva KM. 192+950 se realiza el encofrado de cabezal de alcantarilla (lado derecho) . Trabajan 1 capataz, 2 obreros. se utiliza herramientas menores.

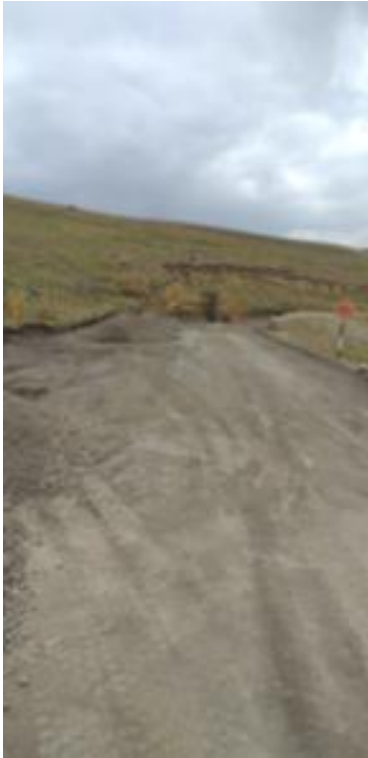
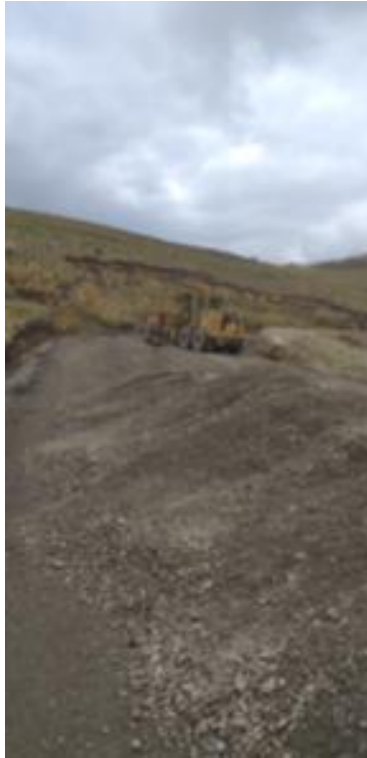
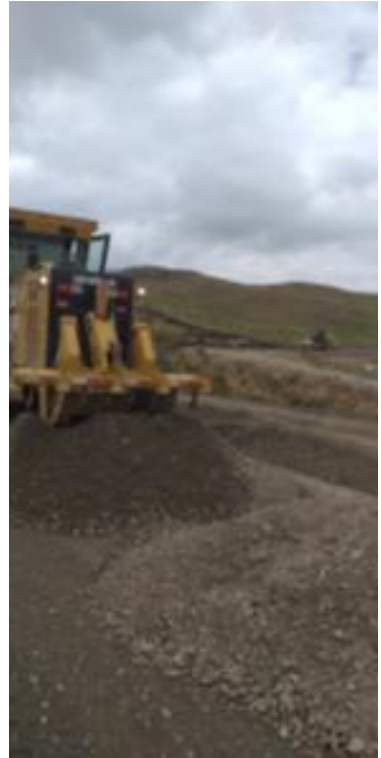
Actividades:
PROGRESIVA KM. 181+080 A KM. 181+600
300.0 BASES Y SUB BASES. Partida SUBBASE GRANULAR :

CDescripcion_____:
En la progresiva Km. 181+600 se realiza la construcción de SUB BASE granular . Se utiliza 1 motoniveladora, 2 compactadoras de rodillo, 1 camión cisterna. trabajan: 1 capataz, 4 obreros, 2 vigias, 3 operadores, 1 chofer.

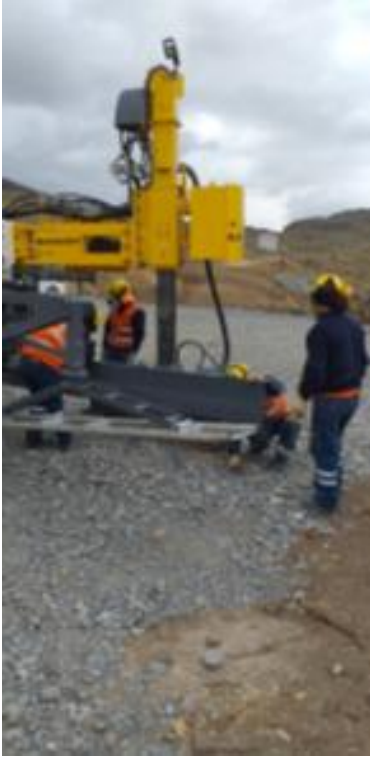
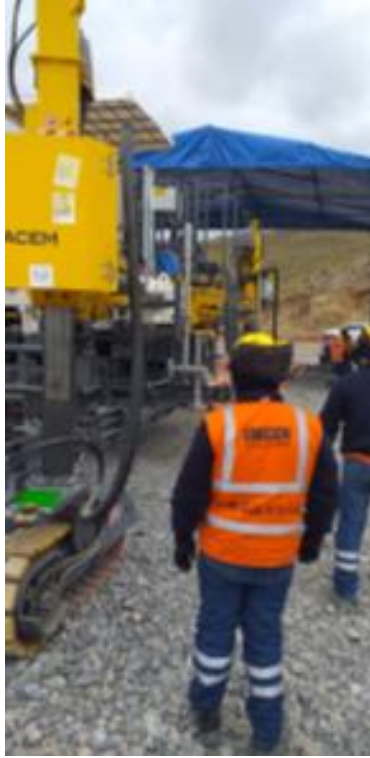
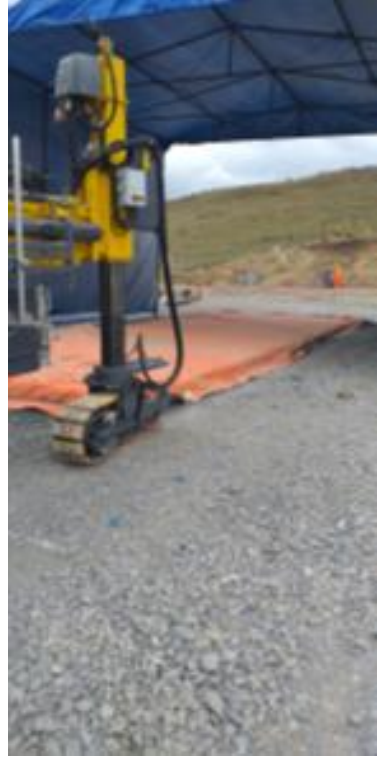
Actividades:
PROGRESIVA KM. 181+050
VIISTA DE MONITOREO AL INICIO DEL TRAMO II: Se visita al galpón provisional donde se ubica la pavimentadora.

CDescripcion _____:
En la progresiva km. 181+050 se realiza la visita de monitoreo hacia el inicio del tramo 2, donde en el margen izquierdo de la vía, se ubica la pavimentadora de concreto hidráulico, se le realiza mantenimiento preventivo a la maquinaria. trabajan 5 técnicos de UNICON. El tramo de prueba esta protegido con lona, en proceso de curado.

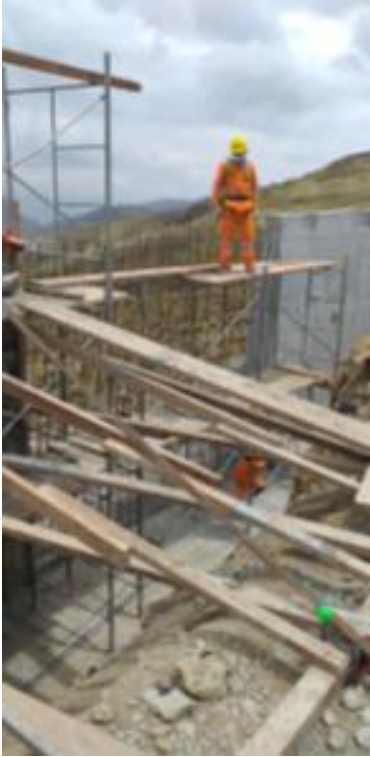
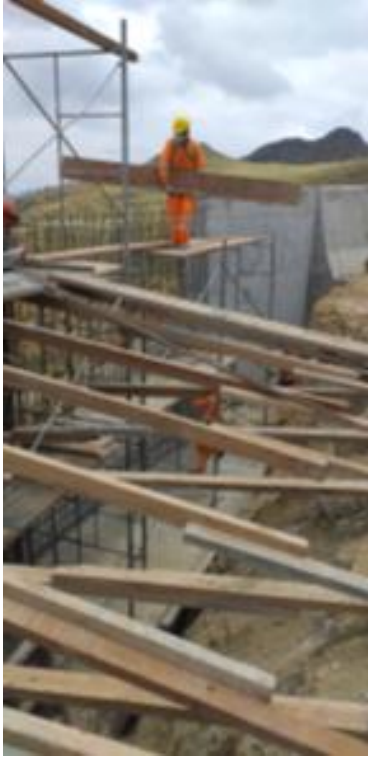
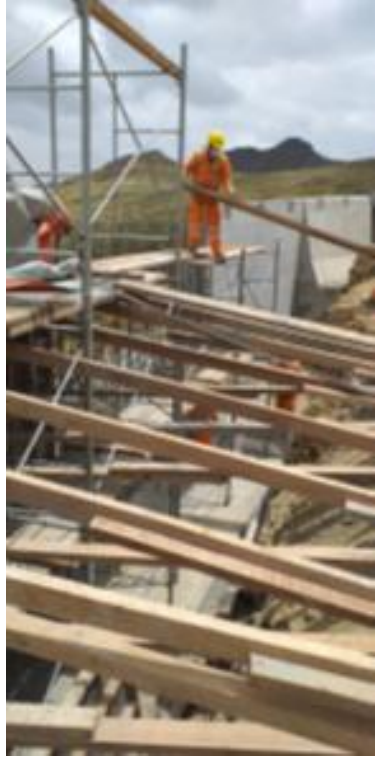
Actividades:
PROGRESIVA KM. 182+042
600.0 OBRAS DE ARTE Y DRENAJE: partida 615.A ACERO DE REFUERZO F'Y= 4200 KG/CM2 :

CDescripcion _____:
En la progresiva Km. 182+042 se realiza la colocación de acero de refuerzo para la construcción de muro de concreto armado. Se utiliza herramientas menores, trabajan: 1 capataz, 4 obreros, 2 vigias.

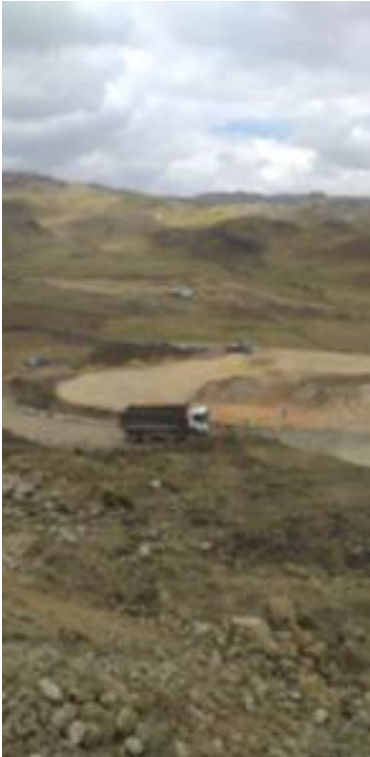
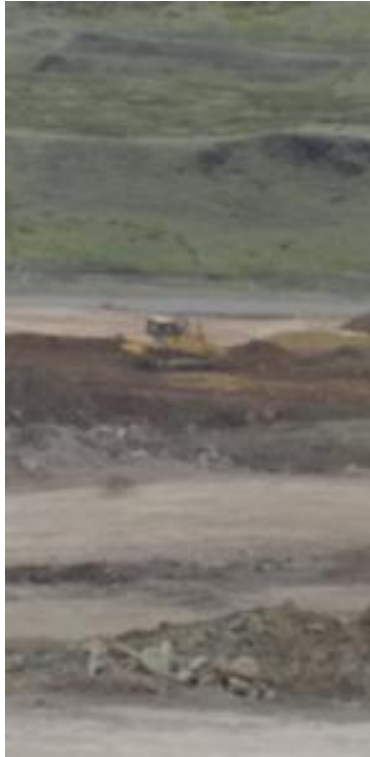
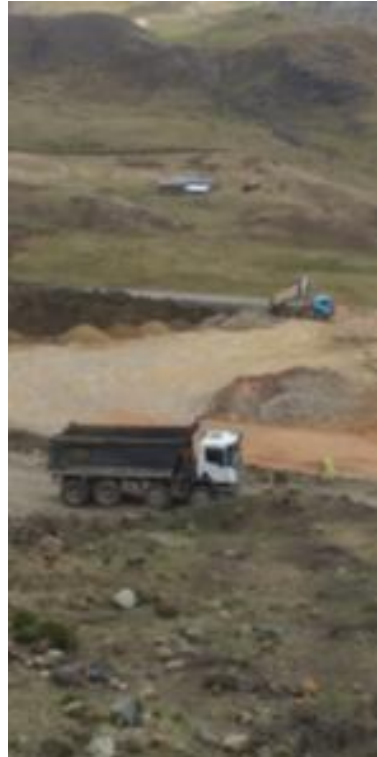
Actividades:
PROGRESIVA KM. 183+450
900.0 PROTECCION AMBIENTAL: 907 PROGRAMA DE CIERRE DE OBRA: Partida 907.C ACONDICIONAMIENTO DE DESECHOS Y MATERIALES EXCEDENTE: dmec15 183450

CDescripcion _____ :
En la progresiva KM. 183+450 Se realiza el acondicionamiento de desechos y materiales excedentes en el DME No. 15, donde se utiliza los siguientes equipos: 1 excavadora de oruga, un tractor de empuje, 1 compactadora de rodillo, trabajan: 1 capataz, 4 obreros, 2 vigías, 1 Técnico en SST. 3 operadores de maquinarias.

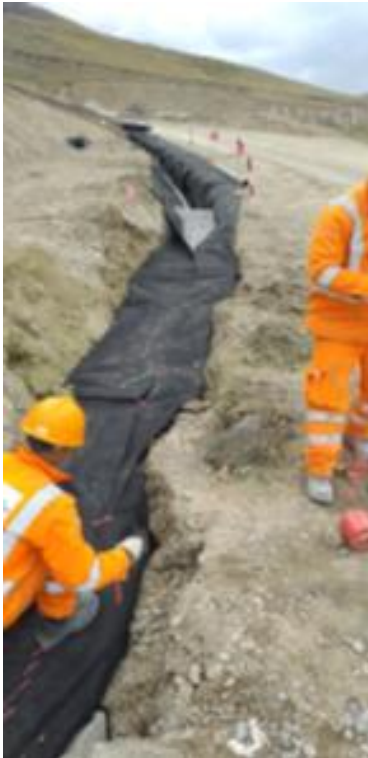
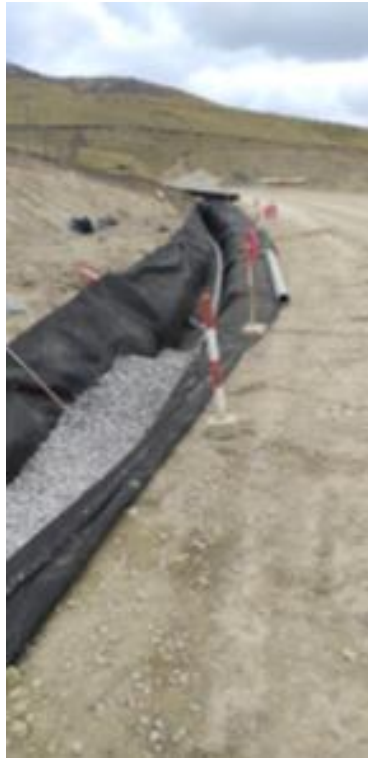
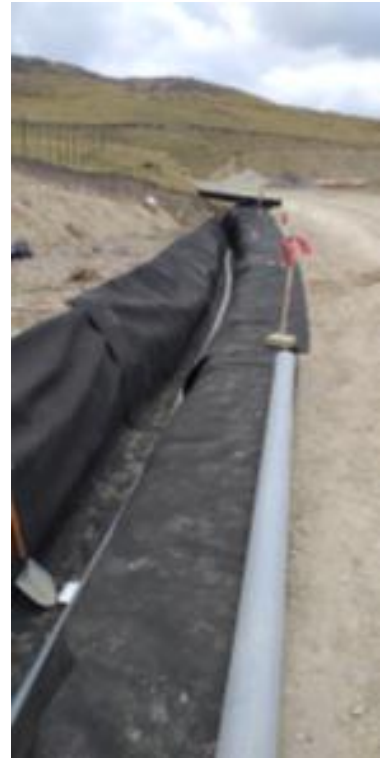
PROGRESIVA KM. 184+760 a KM. 184+ 870 Y KM. 184+880 A 185+000
600.0 OBRAS DE ARTE Y DRENAJE: 601.A EXCAVACIÓN NO CLASIFICADA PARA ESTRUCTURA: Partida 649.E TUBERIA RIGIDA PERFORADA (6"), Partida 650.H GEOTEXTIL NO TEJIDO CLASE 2 ; partida 605.B MATERIAL FILTRANTE

En las progresivas km. 184+760 a Km. 184+870 y Km. 184+880 a km. 185+000 se realiza la construcción de sub drenaje en estas progresivas, donde se ha realizado la excavación, colocación de geotextil, colocación de tubería perforada y material filtrante para lograr la construcción del sub drenaje. Se utiliza los siguientes equipos: 1 retroexcavadora, 1 mini cargador y herramientas menores. Trabajan: 2 capataz, 6 obreros, 2 operadores, 2 vigias.

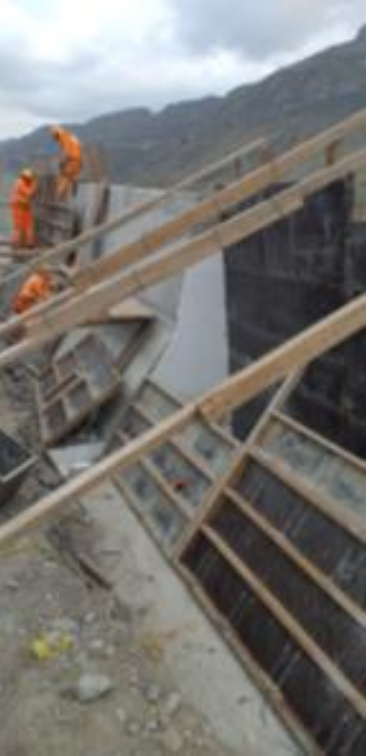
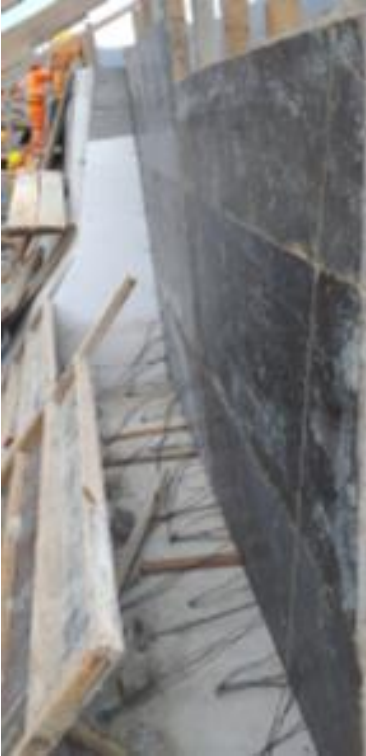
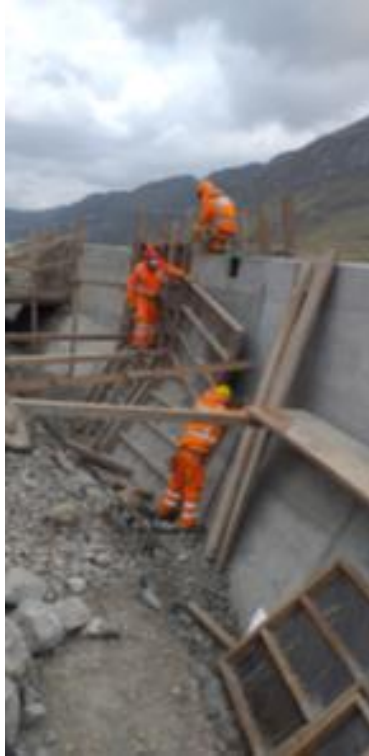
Actividades:
PROGRESIVA KM. 187+580
600.0 OBRAS DE ARTE Y DRENAJE: Partida 612.A ENCOFRADO Y DESENCOFRADO PARA OBRAS DE ARTE:

CDescripcion_____:
En la progresiva KM. 187+580 se realiza el encofrado y desencofrado de muros ciclópeos, trabajan: 1 capataz, 4 obreros, 2 vigias.

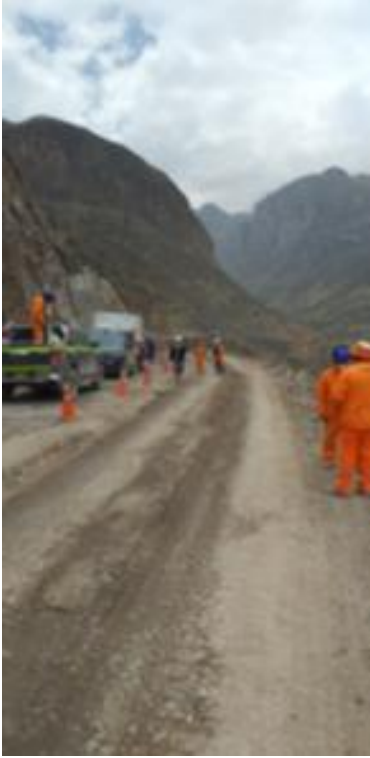
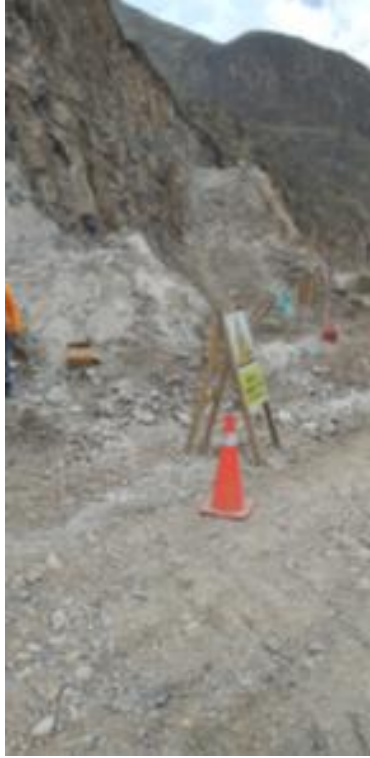
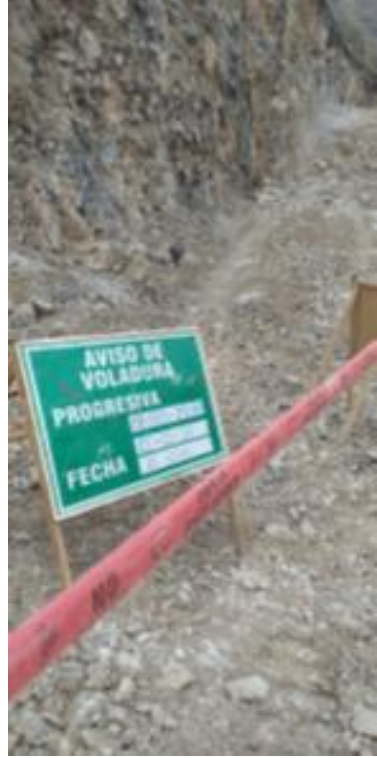
Actividades:
PROGRESIVCA KM. 198+860
200.0 MOVIMIENTO DE TIERRAS: Partida 205.C EXCAVACIÓN EN EXPLANACIONES EN ROCA FIJA: Se realiza la excavación en roca con uso de explosivos

CDescripcion _____:
En la progresiva KM. 198+860 se realiza la excavación en roca con el uso de explosivos. donde se utiliza equipo de perforación rock drill d= 3 ". una excavadora de oruga, 1 ambulancia . Trabajan: 2 capataz, 6 manipuladores, 4 obreros, 8 vigías, 2 paramédicos. .

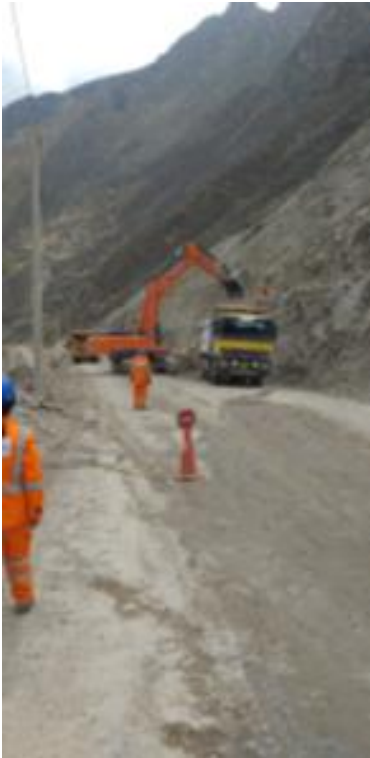
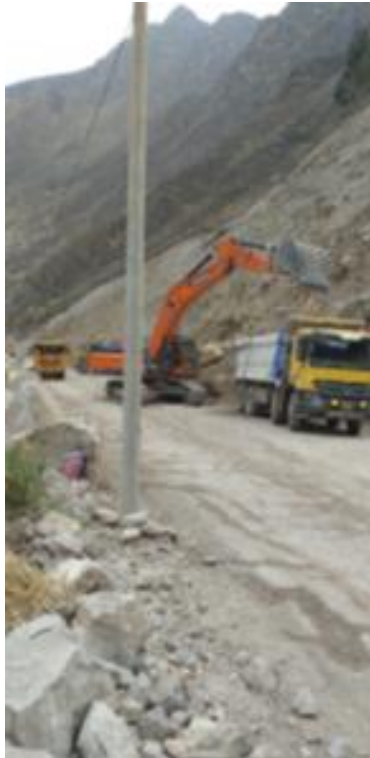
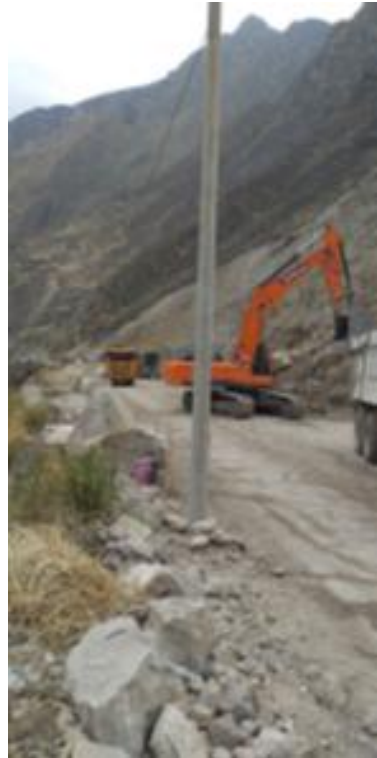
Actividades:
200.0 MOVIMIENTO DE TIERRAS: partida 205.A EXCAVACION EN EXPLANACIONES EN MATERIAL COMUN; Partida 207.A PERFILADO Y COMPACTADO EN ZONAS DE CORTE:

CDescripcion _____:
En la progresiva Km. 208+060 se realiza la excavación en la explanación en material común y luego el perfilado en zonas de corte. Se utiliza dos excavadora de oruga. dos cargador frontal y 35 volquetes, Trabajan en este frente de trabajo : 1 capataz, 4 operador, 35 chóferes, 4 obreros, 2 vigías.
