BITACORA ELECTRÓNICA DE OBRA

Confirma Bitacora: Si
Nro Informe: 79
Fecha Informe: 12-11-2020
Nombre De La Obra: Corredor vial Lima-Canta-Huayllay-Dv. Cochamarca-Emp. PE 3N Obras de Rehabilitación y Mejoramiento
Personal Encargado: LUZMILA GUERRA MOTTA

SALDO DE OBRA: "MEJORAMIENTO, REHABILITACIÓN Y CONSERVACIÓN POR NIVELES DE SERVICIO DEL CORREDOR VIAL, LIMA – CANTA – HUAYLLAY – DV. COCHAMARCA – EMPALME PE 3N"

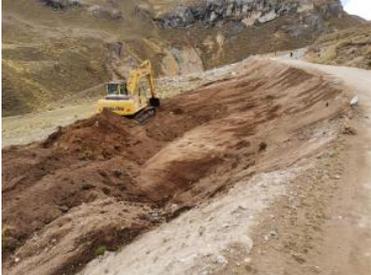
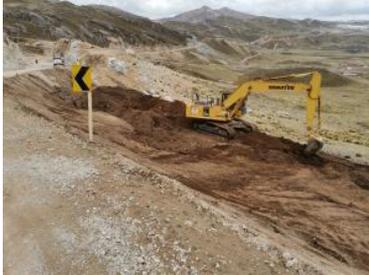
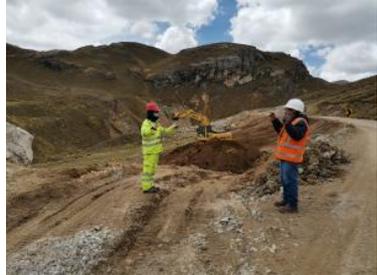
Actividades:
OBRAS INICIALES: TRAMO 2
PROGRESIVA: km 69+630 al km 69+730
200.Movimiento de Tierras
201.B.Desbroce y Limpieza de Zonas no Boscosas
205. C.Excavación en Explanaciones en Material Común
700.Transporte
700.E.Transporte de Deshechos y Excedentes a DME entre Ciento Veinte metros (120 m) y Mil metros (1000 m)
700.F.Transporte de Deshechos y Excedentes a DME para Distancias Mayores de Mil metros (1000 m)

1 **CDescripcion** _____ :
Personal: 1 ayudante
Equipos: 1 excavadora sobre orugas y 3 volquetes con sus respectivos operadores
Se toma conocimiento que el material excedente producto de excavaciones es transportado al DME ubicado en el km 77+500
Actividades verificadas por personal profesional clave en Seguridad y Salud en el trabajo de la Consultora de Obra.

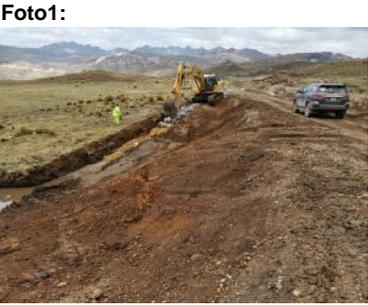
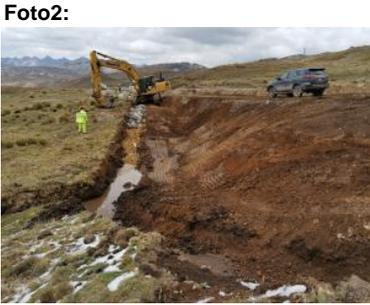
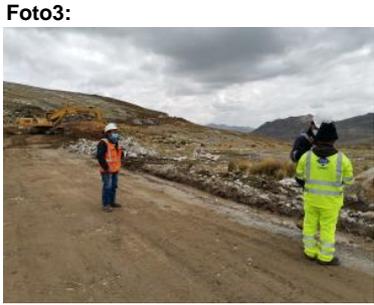
Actividades:
OBRAS INICIALES: TRAMO 2
PROGRESIVA: km 75+520 al km 75+570
200Movimiento de Tierras
210.AConformación de Terraplenes
221.AMaterial de Cantera para Terraplenes
700Transporte
700.BTransporte de Materiales Granulares para Distancias Mayores de Mil Metros (1000 m)
700.HTransporte de Roca para Distancia Mayores de 1000 m
700.GTransporte de Roca para Distancia entre 120 m y 1000 m
700.HTransporte de Roca para Distancia Mayores de 1000 m

CDescripcion _____:
Personal: 2 personales de piso y 2 vigías
Equipos: 1 excavadora sobre orugas, 1 cargador sobre neumáticos y 3 volquetes con sus respectivos operadores
Se viene realizando las actividades de conformación de uñas con rocas y transportando material over para la conformación del terraplén.

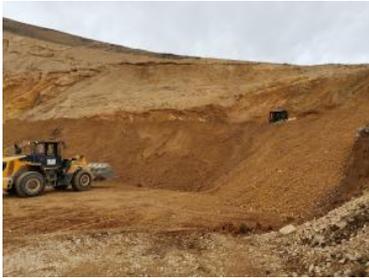
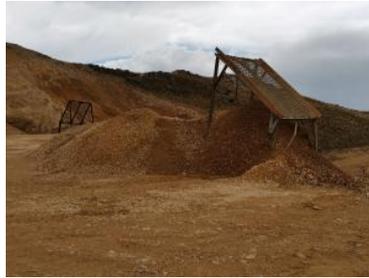
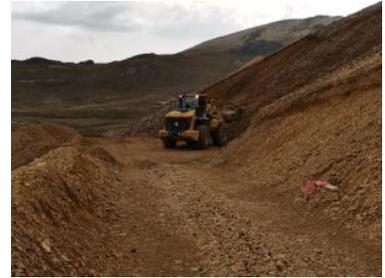
4

OBRAS INICIALES: TRAMO 2
PROGRESIVA: 77+000
CANTERA VOLCAN 2

Equipo: 2 cargador frontal, 1 excavadora sobre oruga y 1 tractor sobre orugas, con sus respectivos operadores, además de 2 zarandas de las cuales, 1 se encuentra fuera de operación por presentar falla en uno de los soportes.

Se realizan actividades de extracción, producción y carguío de material para relleno, terraplén, mejoramiento de suelos y over.

No se verifica en esta cantera baño químico, estando el más cercano en la cantera Volcan 1 (distancia aproximada de 3 km), ni lavamanos.
