BITACORA ELECTRÓNICA DE OBRA

Confirma Bitacora: Si	Nro Informe: 80	Fecha Informe: 13-11-2020	Nombre De La Obra: Corredor vial Lima-Canta-Huayllay-Dv. Cochamarca-Emp. PE 3N Obras de Rehabilitación y Mejoramiento	Personal Encargado: LUZMILA GUERRA MOTTA
---------------------------------	---------------------------	-------------------------------------	---	--

SALDO DE OBRA: “MEJORAMIENTO, REHABILITACIÓN Y CONSERVACIÓN POR NIVELES DE SERVICIO DEL CORREDOR VIAL, LIMA – CANTA – HUAYLLAY – DV. COCHAMARCA – EMPALME PE 3N”

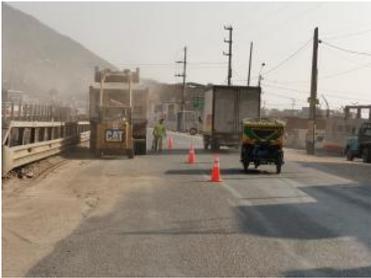
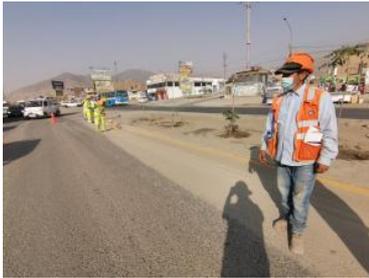
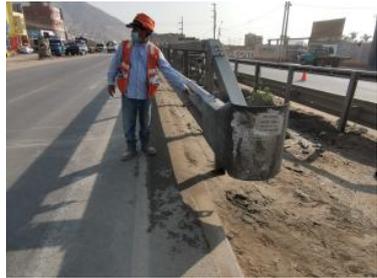
Actividades:
CONSERVACION INICIAL (CI2): TRAMO 1
PROGRESIVA: KM 1+500 @ 2+500
LIMPIEZA DE CALZADA Y BERMAS
LAVADO DE BARRERAS

Personal: 1 Capataz y 9 auxiliar de campo (ayudantes)
Equipos: 1 mini cargador, 1 volquete, 1 camión baranda y 1 Combi (Minibus) de 11 pasajeros para transporte de personal, con sus respectivos operadores.
De acuerdo al señor VLADIMIR CRUZ SOSA –TECNICO EN SEGURIDAD Y CONTROLADOR 2, la señalización en el área de trabajo sería insuficiente, tales como señalización de trabajos en proceso sobre todo por ser el tramo una zona urbana.

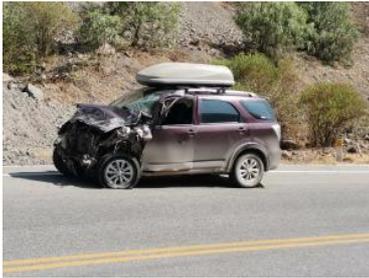
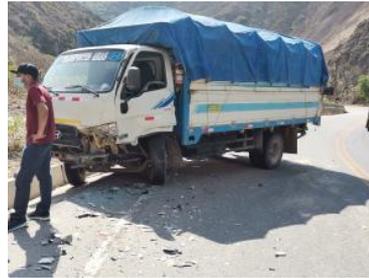
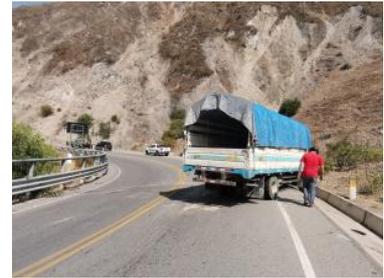
Además del accidente descrito en el panel fotográfico N° 2, de la presente Bitácora Electrónica de Obra, se toma conocimiento de otros accidentes de tránsito en el tramo 1 en los kms 72+470 y 71+730 aproximadamente, sin daños personales.

CONSERVACION INICIAL CI2: TRAMO 1
PROGRESIVA: KM 71+500 APROXIMADAMENTE
ACCIDENTE VEHICULAR SIN DAÑOS PERSONALES
CHOQUE DE UNA CAMIONETA CON UN CAMION

2 APROXIMADAMENTE 10.30 AM A LA ALTURA DEL PUENTE CHAPERO KM 71+500 SE DIO EL IMPACTO ENTRE UNIDADES VEHICULARES PARTICULARES, UNA CAMIONETA Y UN CAMION SE TOMA CONOCIMIENTO QUE NO HUBO DAÑOS PERSONALES, Y QUE LOS CONDUCTORES TENDRIAN UNICAMENTE GOLPES LA POLICIA DE LA ZONA REALIZA LAS INVESTIGACIONES DEL ACCIDENTE SUSCITADO.
