BITACORA ELECTRÓNICA DE OBRA

Confirma Bitacora: Si	Nro Informe: 81	Fecha Informe: 14-11-2020	Nombre De La Obra: Corredor vial Lima-Canta-Huayllay-Dv. Cochamarca-Emp. PE 3N Obras de Rehabilitación y Mejoramiento	Personal Encargado: LUZMILA GUERRA MOTTA
---------------------------------	---------------------------	-------------------------------------	---	--

SALDO DE OBRA: "MEJORAMIENTO, REHABILITACIÓN Y CONSERVACIÓN POR NIVELES DE SERVICIO DEL CORREDOR VIAL, LIMA – CANTA – HUAYLLAY – DV. COCHAMARCA – EMPALME PE 3N"

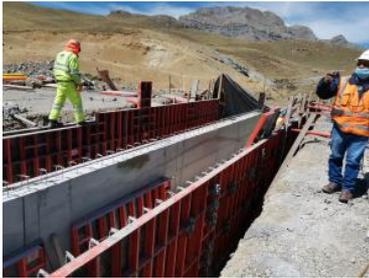
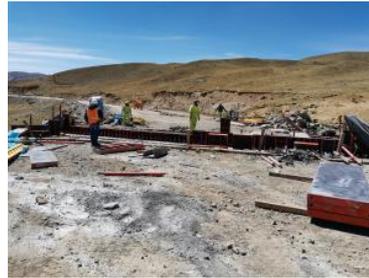
Actividades:
PROGRESIVA: KM 50+910
01.01.06Obras de Arte
612.AEncofrado y Desencofrado

DEL VERTIDO DE CONCRETO REALIZADO EL JUEVES 12.11.2020 EN LOS ALEROS IZQUIERDO Y DERECHO DEL CABEZAL DE INGRESO DE LA ALCANTARILLA MARCO, SE VERIFICA QUE ESTAS NO FUERON CONCLUIDAS (FOTO N° 3). LO CUAL PÓDRIA EVIDENCIAR DEFICIENTE CONTROL DE CALIDAD POR PARTE DE LA SUPERVISION EXTERNA DE OBRA.

De los Paneles Fotográficos N°s 1, 2 y 3, se sugiere que la Supervisión Externa de Obra pudiera, mejorar los protocolos de calidad en obra, a fin de garantizar la calidad y durabilidad de la carretera en ejecución.

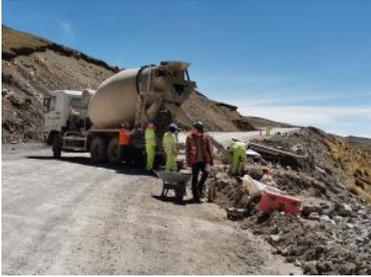
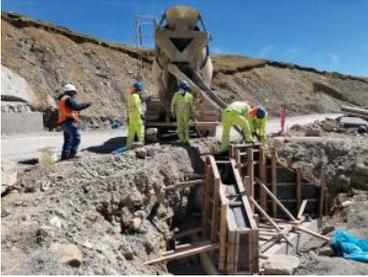
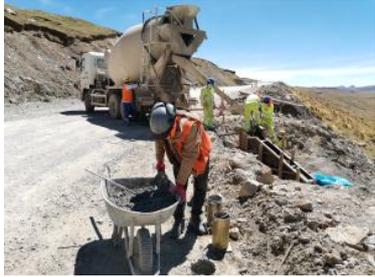
Personal: 1 capataz, 2 operarios, 4 ayudantes y 2 vigías.
Equipos: 2 camión mixer con operador y 1 vibradora de concreto.
Los controles de calidad son realizados por personal técnico de la empresa Contratista SE HA VERIFICADO QUE, LOS TESTIGOS DE CONCRETO REALIZADOS POR PARTE DE PERSONAL TÉCNICO DE LA EMPRESA CONTRATISTA SERIAN DE CONCRETO EN PROCESO DE FRAGUADO, VALE DECIR QUE LA MEZCLA SEPARADA EN EL BUGGY PARA LA TOMA DE TESTIGOS DE CONCRETO, SE DEJA SECAR POR UN TIEMPO ANTES DE VOLCARLAS A LAS BRIQUETERAS. LO CUAL PODRIA DISTORCIONAR LOS VALORES DE RESISTENCIA AL CONTRATO A TOMARSE EN LABORATORIO.

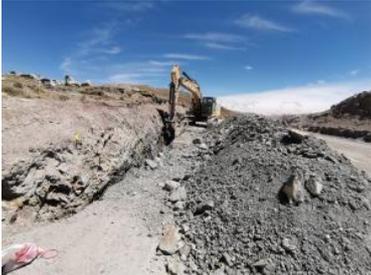
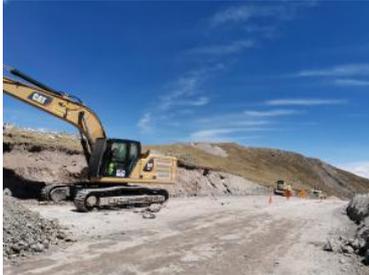
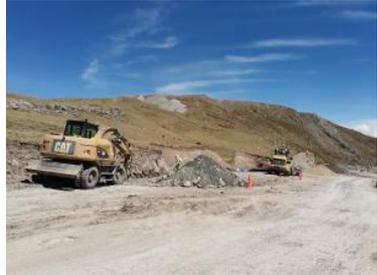
Actividades:
OBRAS INICIALES: TRAMO 2
PROGRESIVA: KM 52+830 A KM 53+110
600Obras de Arte
601.AExcavación No Clasificada para Estructuras
625.BSubdrén Profundo
650.H1Geotextil No Tejido Clase 2
624.F1Tubo de HDPE, D=4" (Perforada)

3 Personal: 1 Capataz, 6 ayudantes y 2 vigías
Equipos: 1 retro excavadora sobre neumáticos, 1 excavadora sobre oruga, 1 cargador frontal y 2 volquetes con sus respectivos operadores, además 2 vibro pisón.
SE SUGIERE, QUE LA SUPERVISIÓN DE OBRA PUDIERA VERIFICAR LA ADECUADA INSTALACIÓN DE LA TUBERÍA PERFORADA (SI EL SECTOR PERFORADO DE LA TUBERÍA VA HACIA LA PARTE SUPERIOR O INFERIOR DE LA CAMA DE ARENA), CON LA FINALIDAD DEL ADECUADO FUNCIONAMIENTO DEL SUBDREN EN PROCESO DE CONSTRUCCIÓN

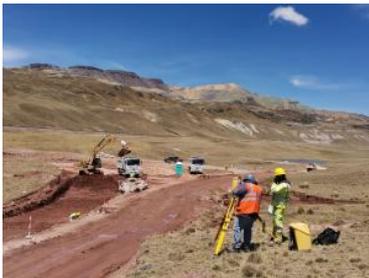
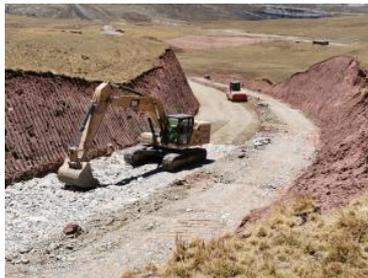
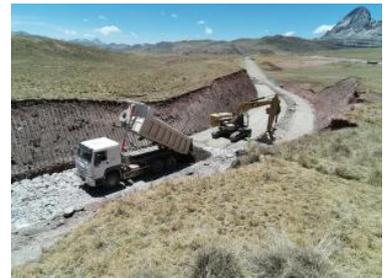
Personal: 1 capataz, 3 oficial, 2 vigía y 1 topógrafo con sus 2 ayudantes.
Equipos: 2 excavadora sobre orugas, 1 rodillo, 1 camión cisterna y 4 volquetes con sus respectivos operadores
Se toma conocimiento que el material excedente producto de excavaciones es transportado al DME ubicado en el km 55+800
Se toma conocimiento que la roca que está siendo utilizada en el mejoramiento de suelos es transportada de la cantera ubicada en el km 37+000 aproximadamente.
Actividades verificadas por personal profesional, técnico y auxiliar de trazo y topografía de la Empresa Contratista CRBC y Especialista en Seguridad y Salud en el Trabajo de la Supervisión Externa de Obra.

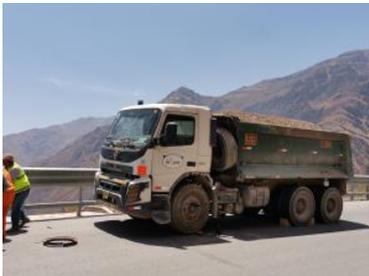
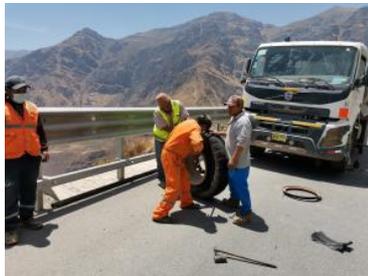
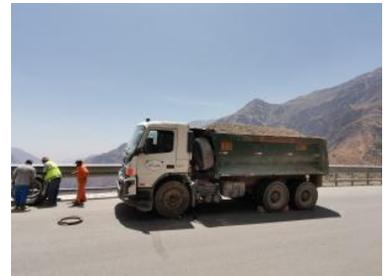
OBRAS INICIALES: TRAMO 2
PROGRESIVA: km 10+100 APROXIMADAMENTE
TRANSPORTE DE MATERIAL PETREO DE LA PLANTA CHANCADORA EN EL KM 29+700 HACIA ZONA AJENA AL PROYECTO EN CONSTRUCCION.

EN EL KM 10+100 APROXIMADAMENTE, SE VERIFICA EL CAMBIO DE NEUMATICO DE UN VOLQUETE DE PLACA AMD-775, DE PROPIEDAD DE LA EMPRESA CASSIL, CONTRATADA POR LA EMPRESA CIA MINERA LA ROCA, LA CUAL, A SU VEZ ES CONTRATADA POR EL CONTRATISTA CRBC.

ACTUALMENTE LA EMPRESA CIA MINERA LA ROCA, VIENE REALIZANDO ENTRE OTRAS ACTIVIDADES DE PRODUCCION DE AGREGADOS EN LA PLANTA CHANCADORA DE LA OBRA UBICADA EN EL KM 29+700, Y QUE CUENTA CON EL SERVICIO DE LA EMPRESA CASSIL PARA EL TRANSPORTE DE MATERIALES.

AL RESPECTO, Y DE ACUERDO A INFORMACION PROPORCIONADA POR EL SEÑOR LUIS ANGEL JAIME IRRIVAREN IDENTIFICADO CON DNI N° 15287914 QUIEN INDICA TRABAJAR PARA LA EMPRESA CASSIL COMO AYUDANTE DE OPERADOR DE VOLQUETE, EL MATERIAL PETREO CONTENIDO EN EL VOLQUETE DE PLACA AMD-775, ESTA SIENDO TRANSPORTADO DE LA PLANTA CHANCADORA UBICADA EN EL KM 29+700 A LA LOCALIDAD DE CANTAMARCA. EL SEÑOR JAIME TAMBIEN PRECISO QUE DESDE HACE 15 DIAS APROXIMADAMENTE ESTARIAN TRANSPORTANDO MATERIAL DE LA PLANTA CHANCADORA INDICADA A LOS LOCALIDADES DE SAN MIGUEL Y CANTAMARCA CON 4 VOLQUETES (DE CAPACIDADES DE ENTRE 15M3 A 20M3) Y UN PROMEDIO DE 12 VIAJES EN TOTAL POR DIA.

Del Panel fotográfico N° 5, se sugiere que la Supervisión Externa de Obra pudiera:

- Verificar el traslado de material pétreo de la planta chancadora del proyecto a sectores ajenos a la obra y de ser el caso tomar las acciones correctivas,
- Informar a PVN respecto a la participación de empresas contratadas por la Empresa Contratista en el ámbito del proyecto en ejecución.
