BITACORA ELECTRÓNICA DE OBRA

Confirma Bitacora: Si
Nro Informe: N° 089-PVN - MJQY - 2020
Fecha Informe: 14-11-2020
Nombre De La Obra: MEJORAMIENTO DE LA CARRETERA HUANUCO-CONOCOCHA, SECTOR: HUANUCO-LA UNION-HUALLANCA TRAMO KM. 52+920 (PUNTO UNION) AL KM.102+819 (TINGO CHICO) REGION HUANUCO
Personal Encargado: MICHAEL JESUS QUISPE YAURI.

OBRA N° 127-2018-MTC/20.2 CON LA EMPRESA CONTRATISTA CR20-(CHINA RAILWAY 20 BUREAU GROUP CORPORATION) PARA LA EJECUCIÓN DE LA OBRA “MEJORAMIENTO, CONSERVACIÓN POR NIVELES DE SERVICIO Y OPERACIÓN DE CORREDOR VIAL HUÁNUCO-LA UNIÓN-HUALLANCA-DV. ANTAMINA/EMP. PE-3N (TINGO CHICO)-NUEVAS FLORES-LLATA-ANTAMINA”, TRAMO II: INICIA (PUNTO UNIÓN) KM 52+920 Y CULMINA (TINGO CHICO) KM 102+819.

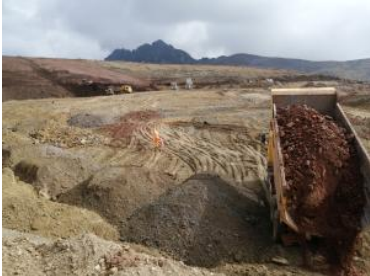
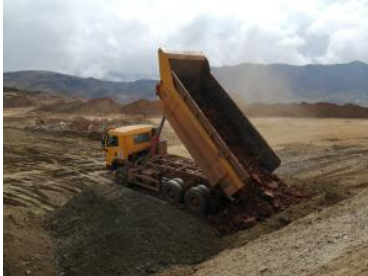
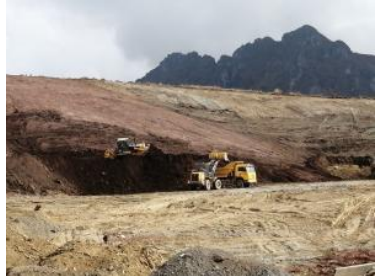
1

901.A DISPOSICIÓN Y CONFORMACIÓN DE DEPÓSITOS DE MATERIAL EXCEDENTE (DME)

901.B1 RETIRO Y ALMACENAMIENTO DE TOP SOIL DE DME

CDescripcion _____:
PERSONAL UTILIZADO: 47 OPERADORES, 01 CONTROLADORES, 01 CAPATAZ, 02 PEONES, 02 VIGÍAS

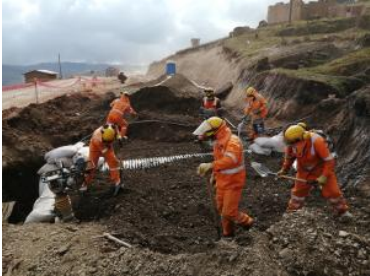
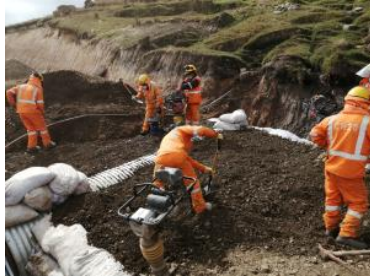
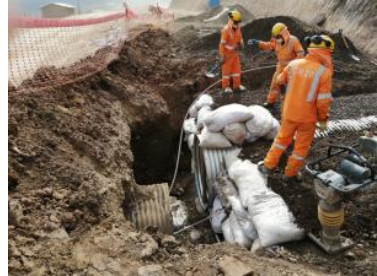
2

SE REALIZÓ EL ENSAYO DE DENSIDAD DE CAMPO CON CONO DE ARENA EN MEJORAMIENTO DE TERRENO DE FUNDACIÓN - ALCANTARILLA TMC Ø 36" KM 54+287.28 CARRIL / DERECHO

LABORES DE TENDIDO DE MATERIAL DE TENDIDO DE CAMA DE ARENA, LADO IZQUIERDO DE LA ALCANTARILLA PROYECTADA TMC Ø 48" DE LONGITUD 12.15 METROS EN EL KM 53+834.23

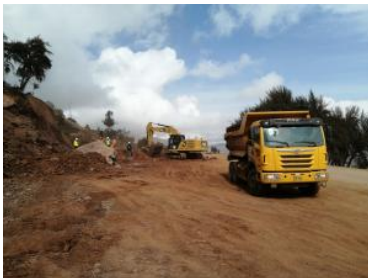
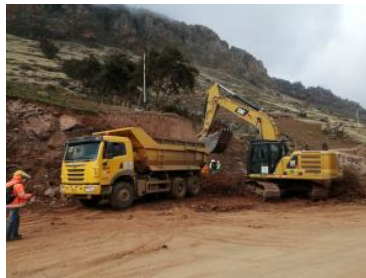
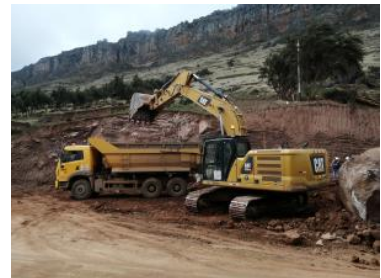
3

202.B3 EXCAVACIÓN EN MATERIAL SUELTO

201.B2 EXCAVACIÓN EN MATERIAL ROCA SUELTO

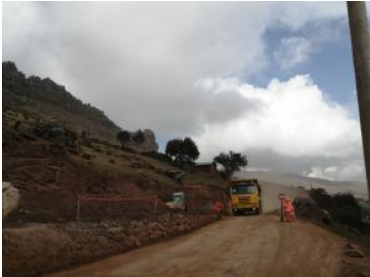
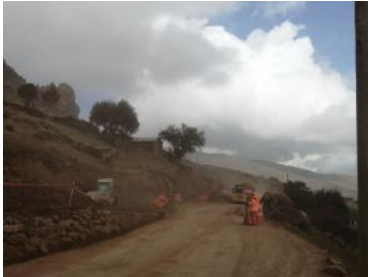
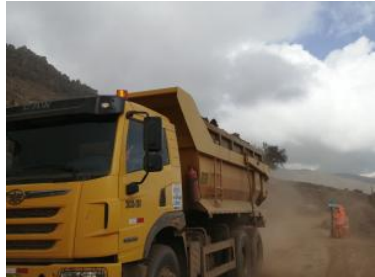
4

700. TRANSPORTE
700.C TRANSPORTE MATERIAL EXCEDENTE DISTANCIA ENTRE 120M Y 1000M
700.D TRANSPORTE MATERIAL EXCEDENTE DISTANCIA MAYORES DE 1000M

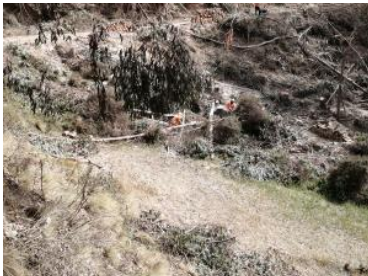
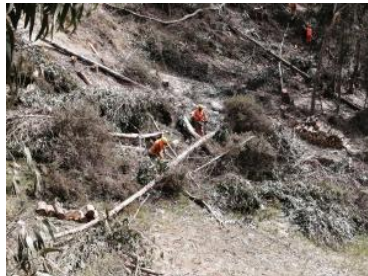
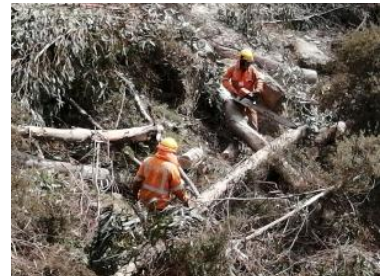
5

DESBOSQUE DE ZONAS BOSCOSAS DE ARBOLES FORESTALES Y AROBLES DE QUENÜAL

150 EUCALIPTOS DE 17 AÑOS H=30ML Ø=0.30ML, 50 EUCALIPTOS DE 23 AÑOS H=40ML Ø=0.50ML, 30 ALISOS DE 14 AÑOS H=30ML Ø=0.15ML, 45 EUCALIPTOS DE 22 AÑOS H=40ML Ø=0.35, 30 EUCALIPTOS DE 6 AÑOS H=10ML Ø=0.17, 25 EUCALIPTOS DE 3 AÑOS H=5ML Ø=0.07, 10 EUCALIPTOS DE 12 AÑOS H=20ML Ø=0.10ML, 15 EUCALIPTOS DE 7 AÑOS H=10ML Ø=0.07ML

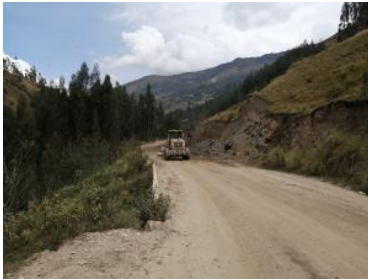
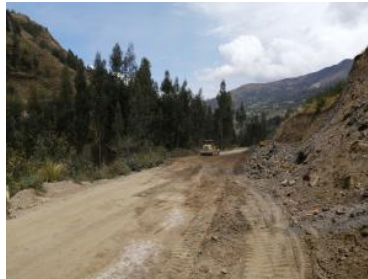
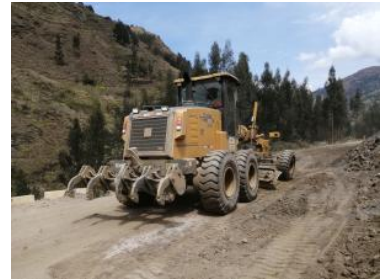
7

103.A MANTENIMIENTO DE TRANSITO TEMPORAL Y SEGURIDAD VIAL

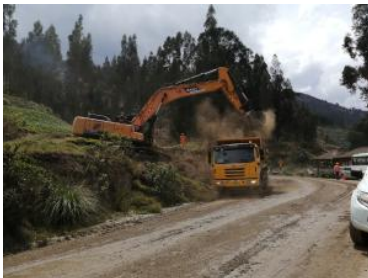
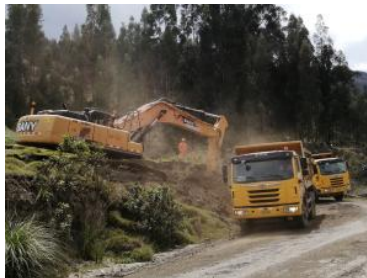
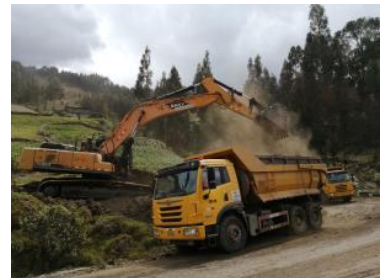
8

202.B3 EXCAVACIÓN EN MATERIAL SUELTO

201.B2 EXCAVACIÓN EN MATERIAL ROCA SUELTO
