## BITACORA ELECTRÓNICA DE OBRA

**Confir ma Bitacora:** Si  
**Nro Informe:** 88  
**Fecha Informe:** 14-11-2020  
**Nombre De La Obra:** Carretera Oyon- Ambo, Tramo II: Dv. Cerro de Pasco- Dv. Chacayan  
**Personal Encargado:** BORIS WALTER AYLLÓN CARCELÉN

## PANEL FOTOGRAFICO

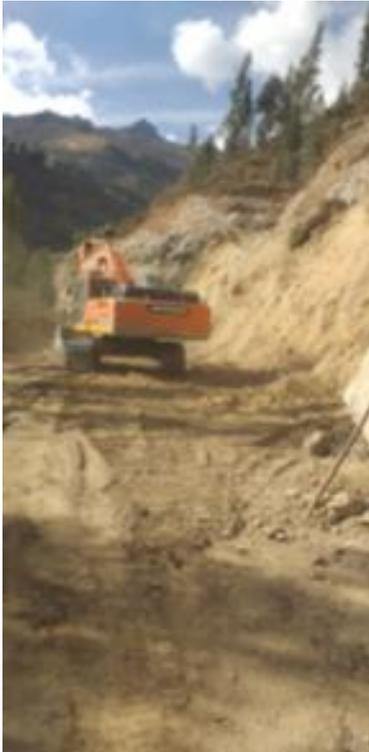
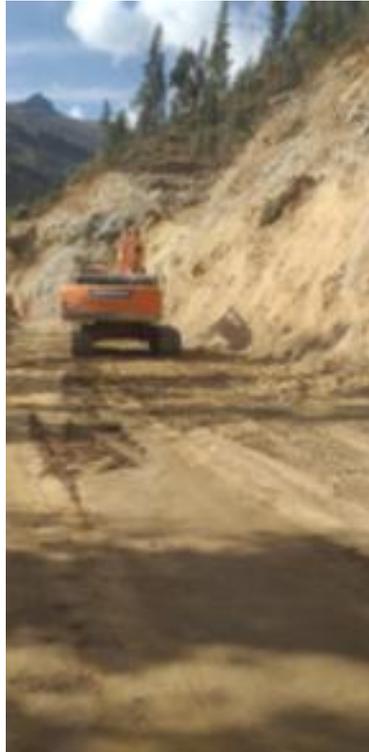
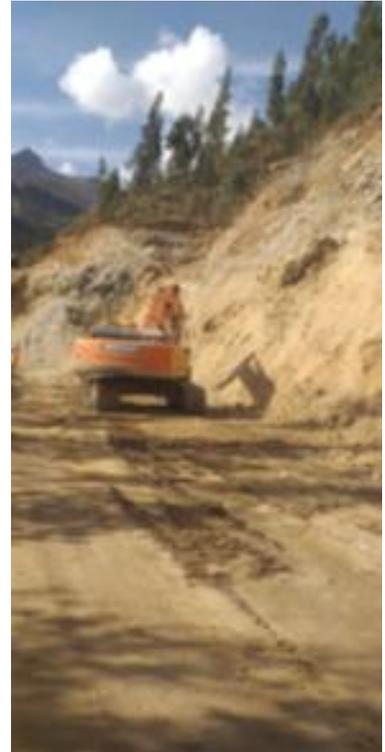
PROGRESIVA km. 217+920

En la progresiva Km. 217+920 se realiza la excavación en la explanación en material común y luego el perfilado en zonas de corte. Se utiliza una excavadora de oruga y 8 volquetes, Trabajan en este frente de trabajo : 1 capataz, 1 operador, 8 choferes, 2 obreros, 2 vigías.

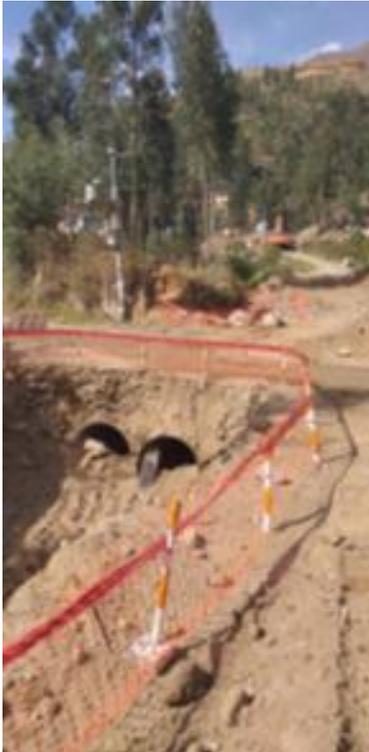
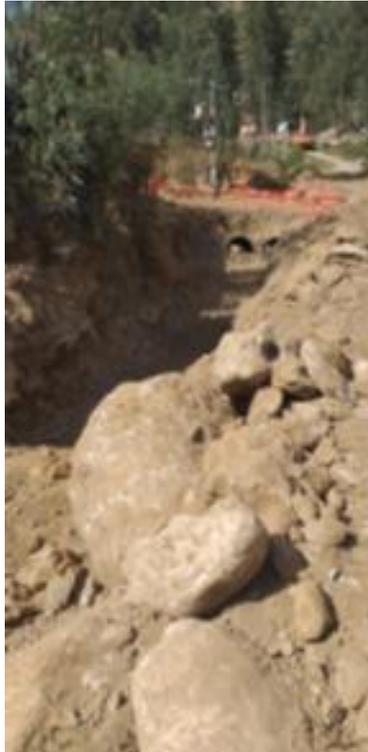
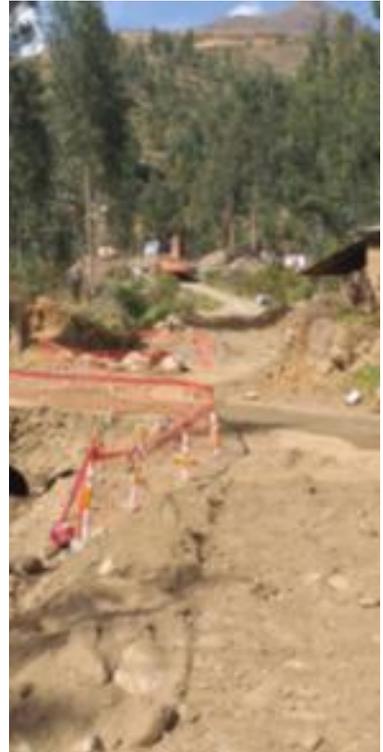
PROGRESIVA 223+240  
600.0 OBRAS DE ARTE Y DRENAJE: 601.A EXCAVACION NO CLASIFICADA PARA ESTRUCTURA: Se realiza excavación para el pase de alcantarillas

En la progresiva Km. 223+240 se realiza la excavación de canal para la colocación de tuberías TMC de 1.50 m doble , que atraviesa la explanación de la vía hacia la orilla del río. Se utiliza una excavadora de oruga, herramientas menores. trabajan: 1 capataz, 1 operador, 1 técnico de SST, 8 obreros, 2 vigías.

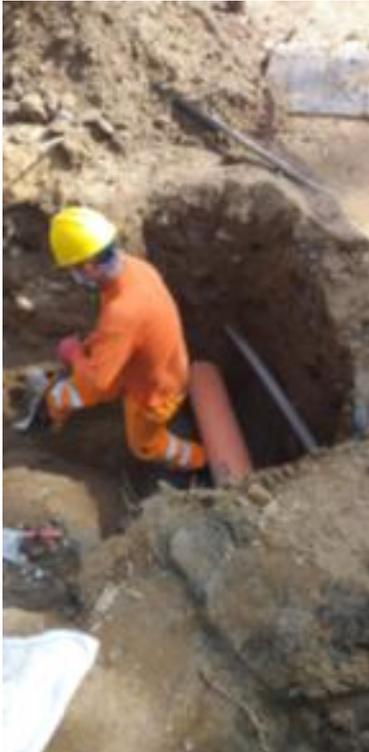
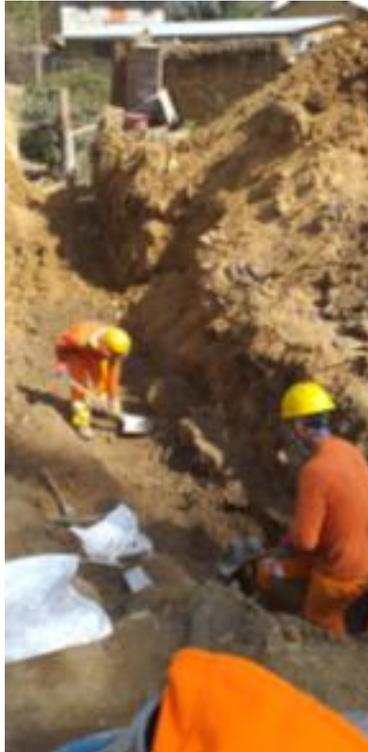
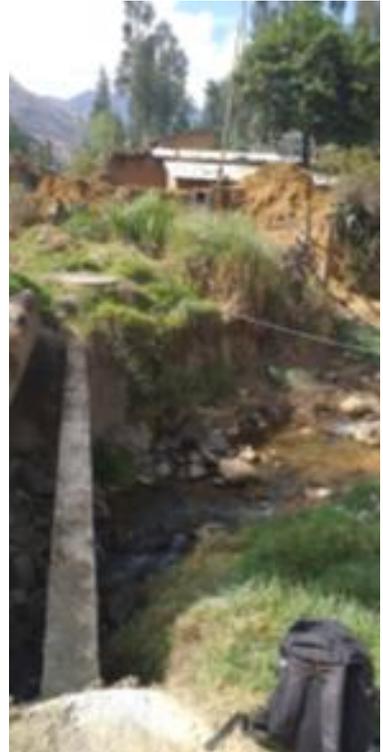
PROGRESIVA 223+340  
1000.0 PUENTES MENORES; 202.E DEMOLICION DE ESTRUCTURAS EXISTENTES;  
1006.1 PASE TEMPORAL DE TUBERIAS DE AGUA Y DESAGUE: Puente Michivilva Tumi.

En la progresiva Km. 223+340 se realiza la demolición de estructuras existentes: como postes, tomas de agua, desagües, y se inicia la colocación de pase temporal de tuberías de agua y desagüe. Se utiliza una excavadora de oruga, herramientas menores. trabajan: 1 capataz, 1 técnico de SST, 6 obreros, 2 vigías.

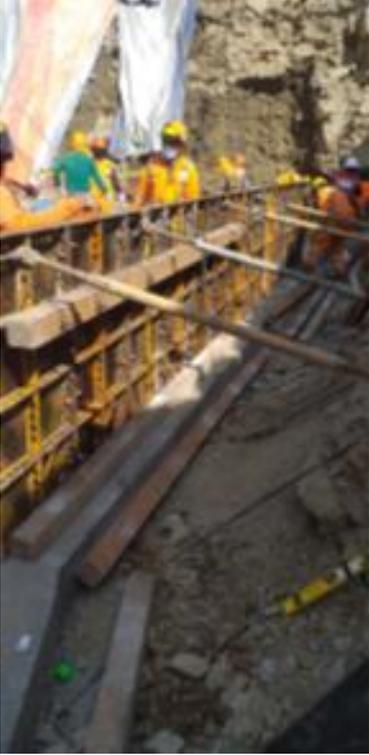
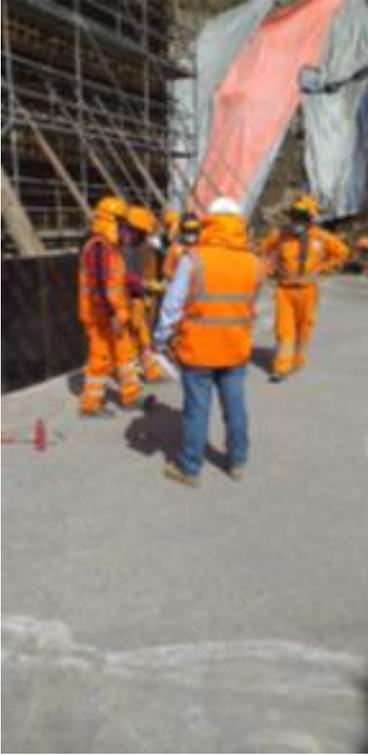
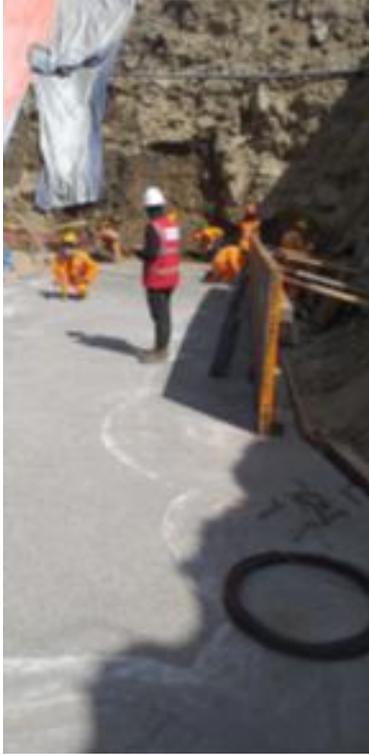
**Actividades:**  
PROGRESIVA KM. 225+335  
1000.0 PUENTES MENORES: 1000.3 ESTRIBOS : partida 612.A1. ENCOFRADO Y DESENCOFRADO: Se realiza el encofrado de la zapata del estribo derecho del Puente Jatungarra

**CDescripcion \_\_\_\_\_:**  
En la progresiva km. 225+335 Se realiza el vaciado del solado del cimiento del estribo derecho del puente Jatungarra. Se utiliza herramientas menores y un generador eléctrico. trabajan: 1 capataz, 12 obreros, 1 tecnico de SST.

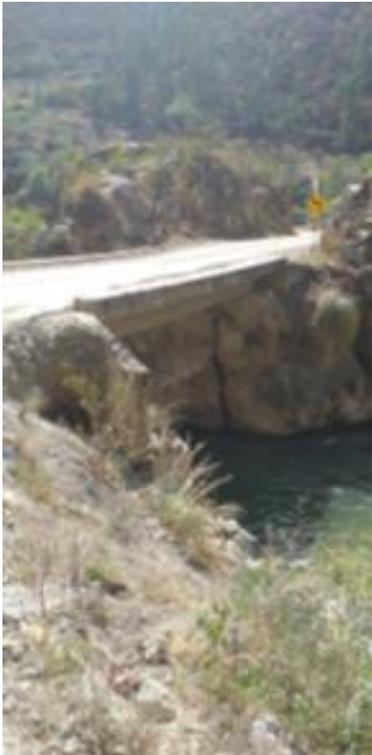
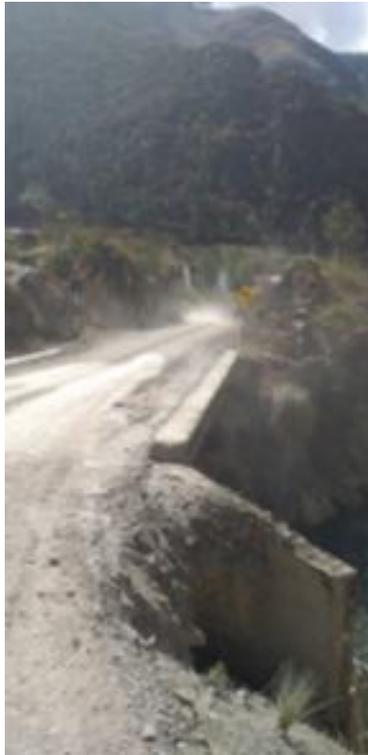
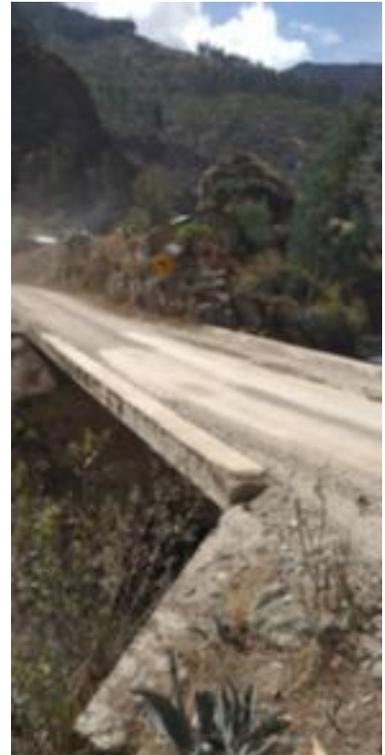
**Actividades:**  
PROGRESIVA KM. 229+950 A 230+000  
VISITA DE MONITOREO AL FINAL DEL TRAMO II: Visita de monitoreo al tramo final ( desvio Chacayán ) por la zona de puente escondido

**CDescripcion\_\_\_\_\_:**  
En la progresiva Km. 229+950 se realiza la visita de monitoreo donde se ubica el puente escondido ( existente) a unos metros del desvio chacayan ( zona final del tramo 2) NO se realiza ninguna actividad hasta los momentos.

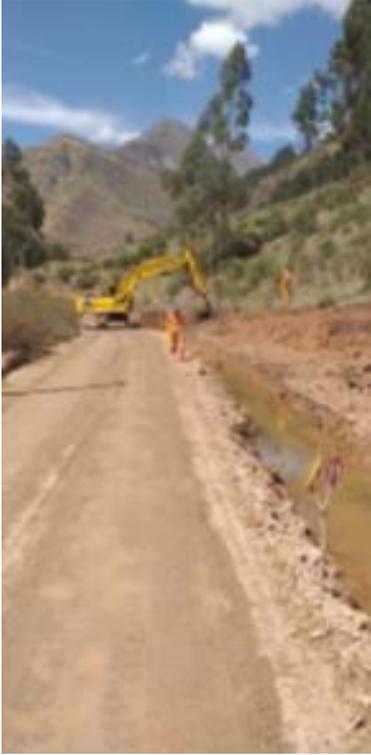
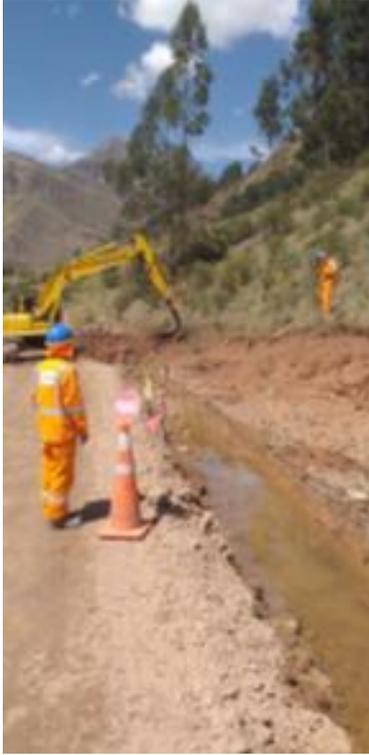
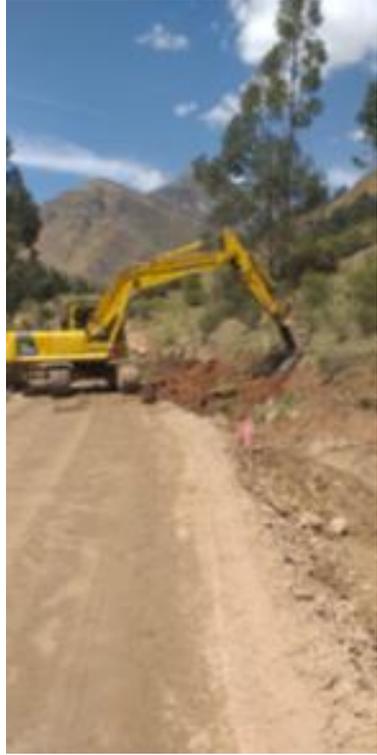
**Actividades:**  
PROGRESIVA KM. 206+500  
200.0 MOVIMIENTO DE TIERRAS: Partida 207.A PERFILADO Y COMPACTADO EN ZONAS DE CORTE:  
4volqueyes

**CDescripcion \_\_\_\_\_:**  
En la progresiva Km. 206+500 se realiza el perfilado en zonas de corte. Se utiliza una excavadora de oruga y 4volquetes, Trabajan en este frente de trabajo : 1 capataz, 1 operador, 4 chóferes, 2 obreros, 2 vigías.

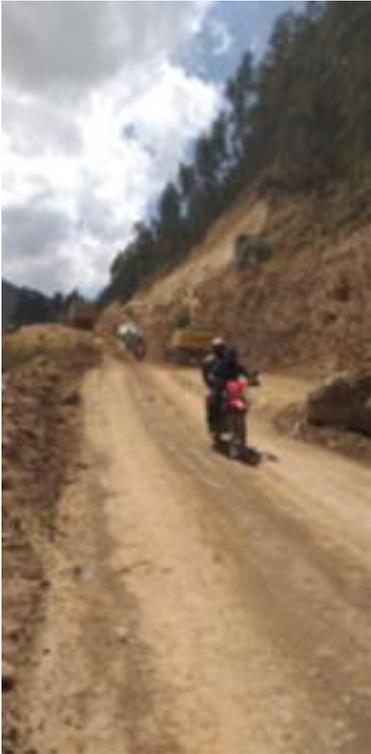
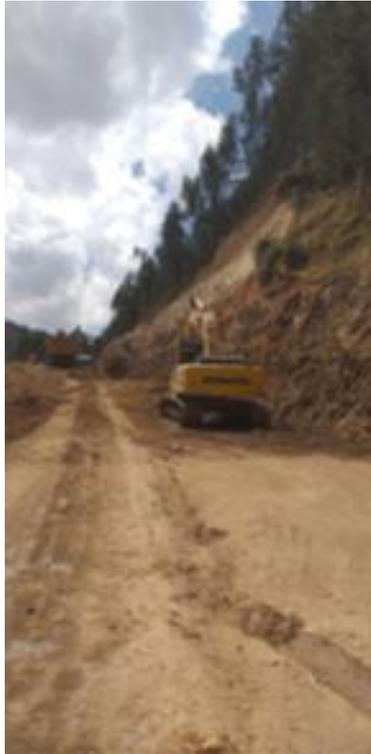
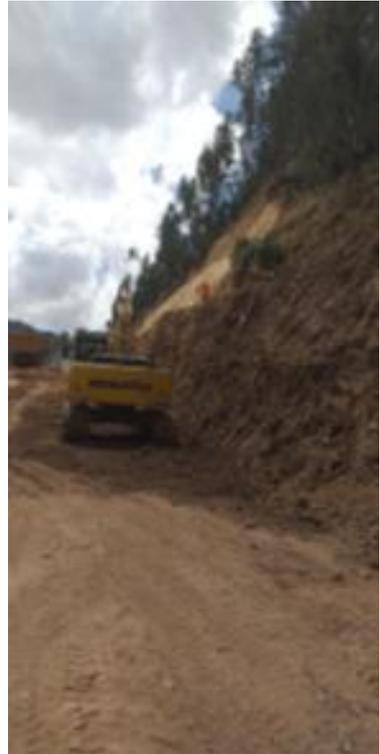
**Actividades:**  
PROGRESIVA KM. 204+460  
200.0 MOVIMIENTO DE TIERRAS: partida 205.A EXCAVACION EN EXPLANACIONES EN MATERIAL COMUN; Partida 207.A PERFILADO Y COMPACTADO EN ZONAS DE CORTE:

**CDescripcion \_\_\_\_\_:**  
En la progresiva Km. 204+460 se realiza la excavación en la explanación en material común y luego el perfilado en zonas de corte. Se utiliza una excavadora de oruga y 7 volquetes, Trabajan en este frente de trabajo : 1 capataz, 1 operador, 7 choferes, 2 obreros, 2 vigías.

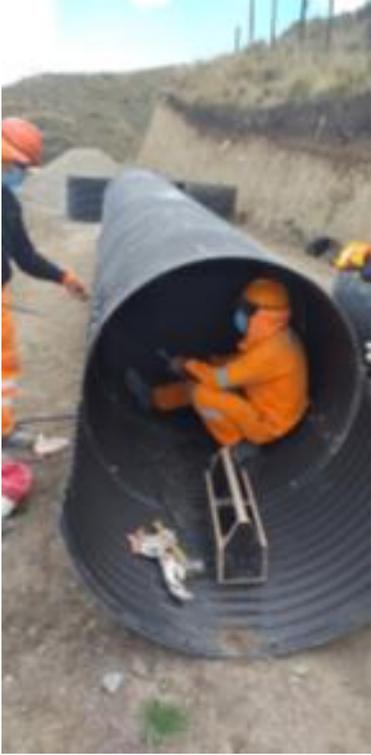
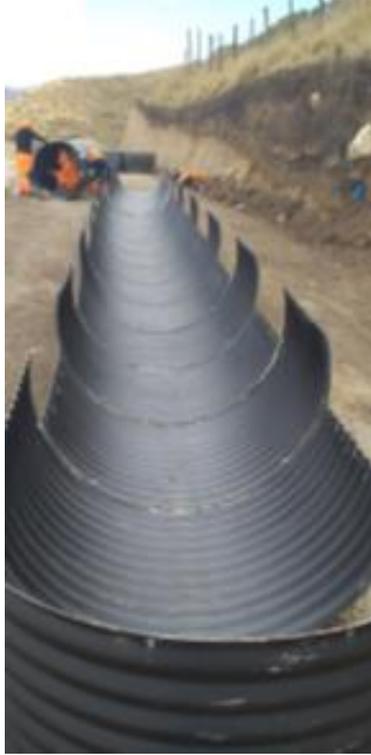
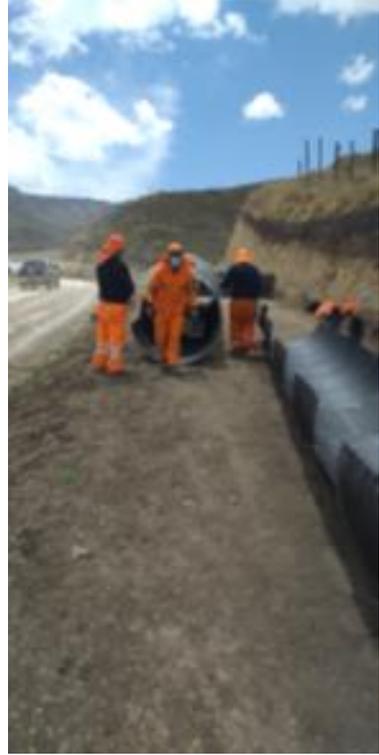
**Actividades:**  
PROGRESIVA KM. 190+410  
600.0 OBRAS DE ARTE Y DRENAJE: Partida 622.B TUBERIA CORRUGADA DE ACERO GALVANIZADO CIRCULAR DE d=0.90 M.

**CDescripcion** \_\_\_\_\_:  
En la progresiva KM. 190+410 Se realiza la construcción de alcantarilla TMC de D= 0.90 m. Se utiliza herramientas menores, trabajan: 1 capataz y 3 obreros. La zona donde se colocará la alcantarilla se ha marcado para el inicio de la excavación en la progresiva señalada.

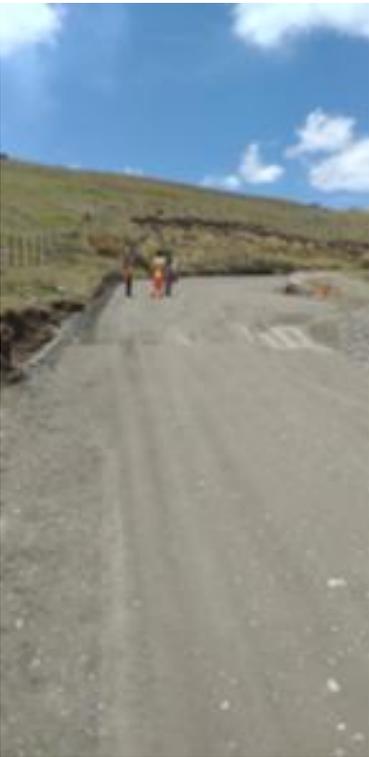
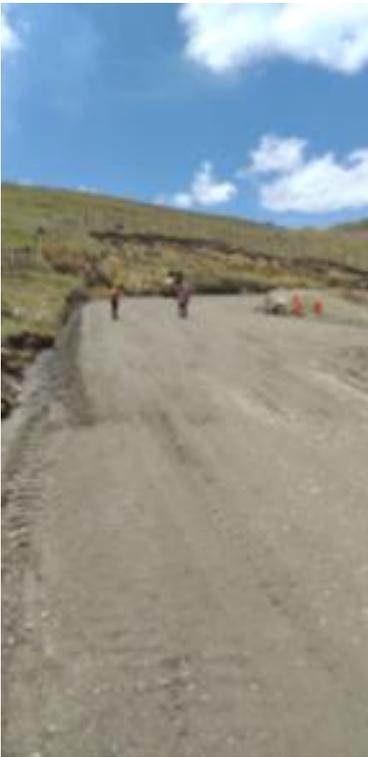
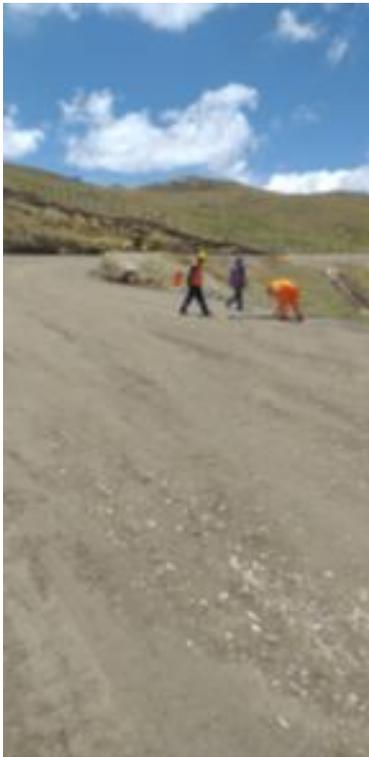
**Actividades:**  
PROGRESIVAS KM. 181+300 AL KM. 181+680  
300.0 SUBBASES Y BASES . partida SUBBASE GRANULAR:

**CDescripcion\_\_\_\_\_:**  
En la progresiva Km. 181+300 al km. 181+680 se realiza la construcción de subbase granular. Se utiliza una motoniveladora, dos vibro compactadoras de rodillo, 1 camión Cisterna . trabajan: 1 capataz, 4 obreros, 3 operadores, 1 chofer, 2 vigías.

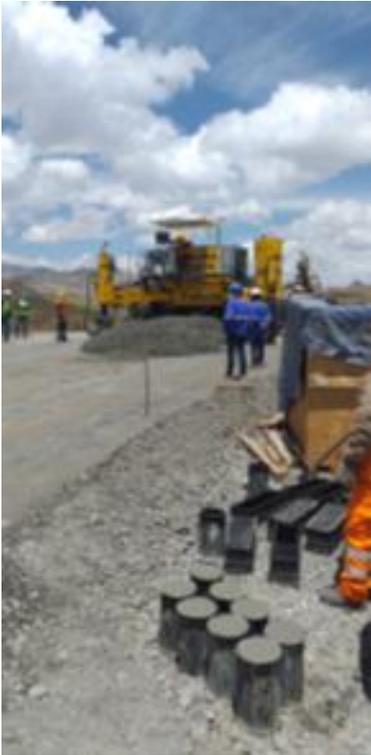
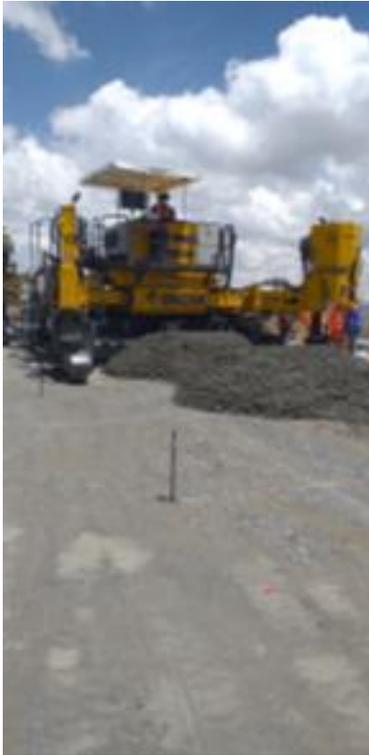
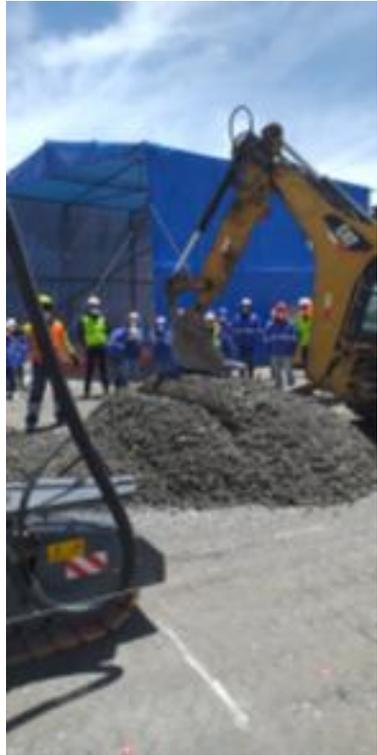
**Actividades:**  
PROGRESIVA KM. 181+050  
VISITA DE MONITOREO AL INICIO DEL TRAMO NO. 2 : TRAMO DE PRUEBA No. 2 de pavimento hidráulico.

**CDescripcion** \_\_\_\_\_:  
En la progresiva Km. 181+050 en el margen izquierdo de la vía se realiza otro tramo de prueba de pavimentación con concreto hidráulico.

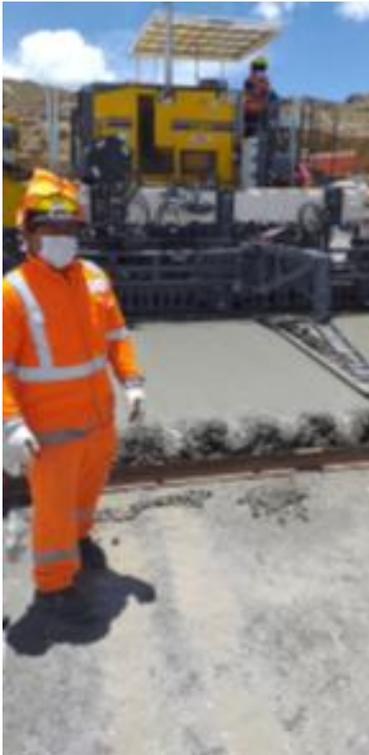
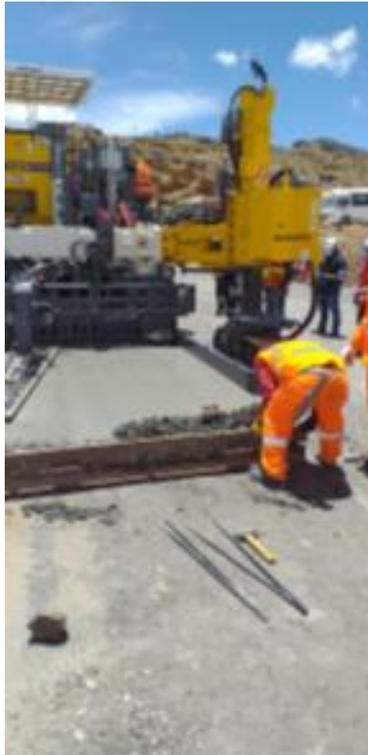
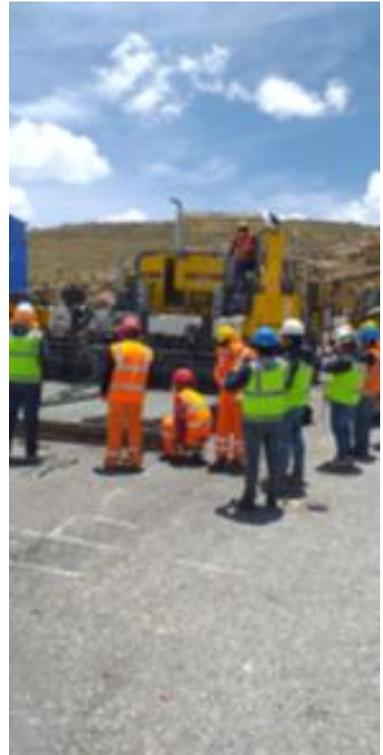
PROGRESIVA KM. 181+050  
VISITA DE MONITOREO AL INICIO DEL TRAMO NO. 2 : TRAMO DE PRUEBA No. 2 de pavimento de concretohidráulico.

En la progresiva Km. 181+050 en el margen izquierdo de la vía se realiza otro tramo de prueba de pavimentación con concreto hidráulico. donde están presentes los representantes de la Contratista, especialistas y técnicos de la supervisión y contratista. técnicos de UNICON. Se utiliza una pavimentadora de concreto, 2 volquetes para el transporte de la mezcla de concreto. 1 retroexcavadora. trabajan : 1 capataz, 4 operadores de la pavimentadora, 1 operador de retroexcavadora, 2 chóferes, 6 obreros.
