BITACORA ELECTRÓNICA DE OBRA

Confirma Bitacora: Si
Nro Informe: N° 090-PVN-MJQY-2020
Fecha Informe: 16-11-2020
Nombre De La Obra: MEJORAMIENTO DE LA CARRETERA HUANUCO-CONOCOCHA, SECTOR: HUANUCO-LA UNION-HUALLANCA TRAMO KM. 52+920 (PUNTO UNION) AL KM.102+819 (TINGO CHICO) REGION HUANUCO
Personal Encargado: MICHAEL JESUS QUISPE YAURI.

OBRA N° 127-2018-MTC/20.2 CON LA EMPRESA CONTRATISTA CR20-(CHINA RAILWAY 20 BUREAU GROUP CORPORATION) PARA LA EJECUCIÓN DE LA OBRA “MEJORAMIENTO, CONSERVACIÓN POR NIVELES DE SERVICIO Y OPERACIÓN DE CORREDOR VIAL HUÁNUCO-LA UNIÓN-HUALLANCA-DV. ANTAMINA/EMP. PE-3N (TINGO CHICO)-NUEVAS FLORES-LLATA-ANTAMINA”, TRAMO II: INICIA (PUNTO UNIÓN) KM 52+920 Y CULMINA (TINGO CHICO) KM 102+819.

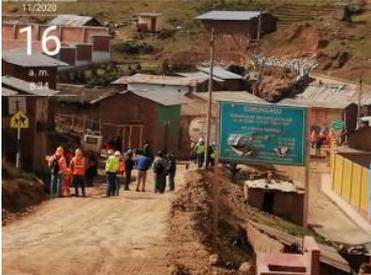
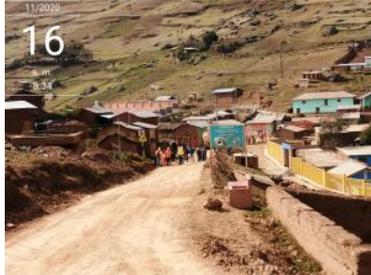
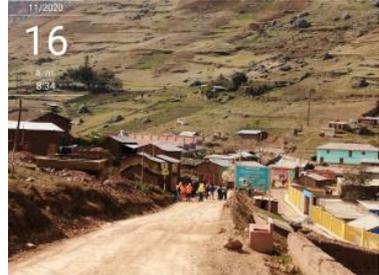
1

Actividades:
PROGRESIVA: KM 52+850
BLOQUEO DE LA RUTA DE ACCESO AL DME DEL KM 52+730 LADO "D"

CDescripcion _____:
LA POBLACIÓN DEL CENTRO POBLADO DE PUNTO UNIÓN BLOQUEO LA RUTA AL DME TODO EL DIA NO PERMITIO QUE LOS VOLQUETES DE LA EMPRESA CONTRATISTA CR20 TRANSITEN POR EL ACCESO.
POR LOS SIGUIENTES MOTIVOS SE BLOQUEO:
- FALTA DE RIEGO EN LA VÍA
- LOS POBLADORES DE LA ZONA QUIEREN TRABAJAR EN LA EMPRESA CR20
- SE HA COLMATADO LOS BUZONES DE DESAGÜE DEBIDO AL TRANSPORTE Y LODO QUE OCASIONAN LOS VOLQUETES CUANDO LLUEVE
PERSONAL DEL ÁREA DE RELACIONES COMUNITARIAS ESTA EVALUANDO Y ATENDIENDO EL PEDIDO DE LOS POBLADORES DE MANERA PROGRESIVA, SE ESPERA QUE EL DIA DE MAÑANA MARTES 17.11.2020, NO SUCEDA OTRA PARALIZACIÓN.

EN COORDINACIÓN CON LA SUPERVISIÓN DE OBRA SE RECOMIENDA COMUNICAR AL CONTRATISTA CR20, DEBE TENER EN CUENTA EL RIEGO DE LA VIA PARA REDUCIR LA EMISION DEL POLVO EN SECTORES COMPRENDIDOS DEL TRAMO II.

EN COORDINACIÓN CON LA SUPERVISIÓN DE OBRA SE RECOMIENDA COMUNICAR AL CONTRATISTA CR20, SE VIENE COMUNICANDO AL JEFE DE SUPERVISIÓN SUS ESPECIALISTAS EN AMBIENTAL Y SEGURIDAD, TOMAR MEDIDAS CORRECTIVAS PARA MITIGAR EL POLVO, DE CONTINUAR CON ESTE SUCESO SE RECOMIENDA PENALIZAR A LA EMPRESA CONTRATISTA CR20.

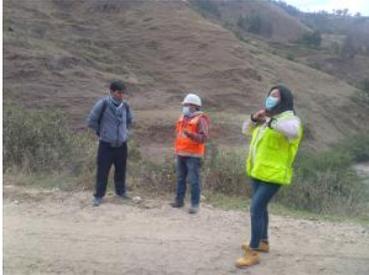
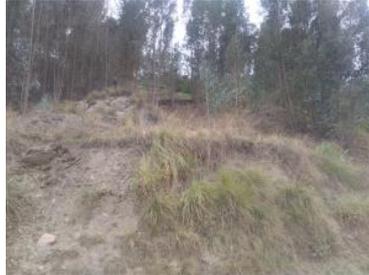
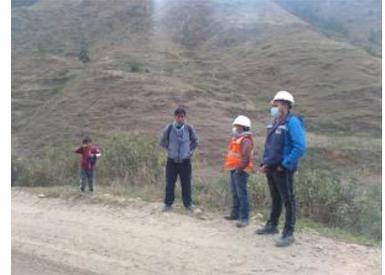
4

PROGRESIVA: KM 89+000 AL KM 91+000

SE VERIFICÓ LOS TRABAJOS DE TALA DE PLANTACIONES Y CORTES DE TALUD QUE VIENE REALIZANDO EL CONTRATISTA ENTRE LAS PROGRESIVAS KM. 89+000 AL 91+000

RECORRIDO DE CAMPO C.C. CHUPAN A FIN DE RECOPIAR LA DOCUMENTACION LEGAL FALTANTE DE AQUELLOS COMUNEROS QUE NO PRESENTARON LA DOCUMENTACIÓN COMPLETA DURANTE EL RECORRIDO DE CAMPO REALIZADO.

IDENTIFICACIÓN DE NUEVOS AFECTADOS Y SUSCRIPCIÓN DE ACTAS DE COMPROMISO DE TRATO DIRECTO. ASIMISMO, SE IDENTIFICARON AFECTACIONES NO CONSIGNADAS EN EL PADRÓN LAS CUALES SERÁN INCLUIDAS A FIN QUE SE REALICE EL PAGO DE LA COMPENSACIÓN ECONÓMICA CORRESPONDIENTE

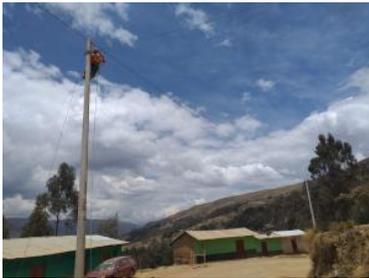
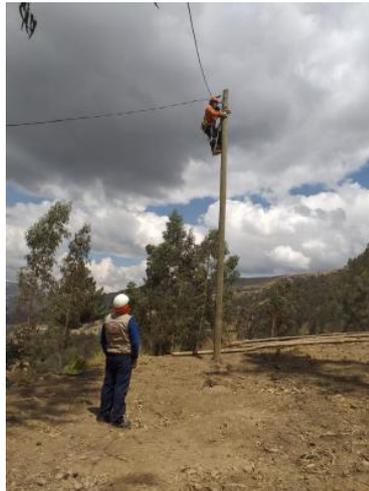
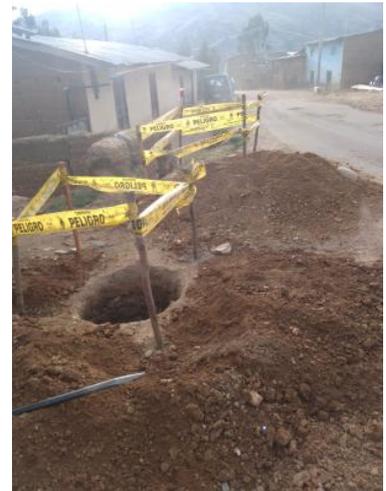
6

PROGRESIVA: KM 59+000 AL KM 60+000, KM 81+000

SE REALIZO EXCAVACIÓN DE HOYOS, LIBERACIÓN DE REDES ELECTRICAS Y UBICACIÓN DE PUNTOS DE IZAJE DE POSTE DE 9 MT

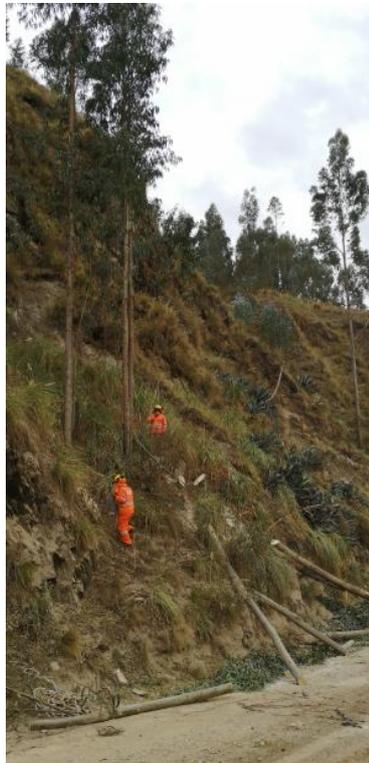
9

PROGRESIVA: KM 62+000, KM 63+000, KM 64+000, KM 89+000, KM 90+000

DESBOSQUE DE ZONAS BOSCOSAS DE ARBOLES FORESTALES Y AROBLES DE QUEÑUAL

150 EUCALIPTOS DE 17 AÑOS H=30ML Ø=0.30ML, 50 EUCALIPTOS DE 23 AÑOS H=40ML Ø=0.50ML, 30 ALISOS DE 14 AÑOS H=30ML Ø=0.15ML, 45 EUCALIPTOS DE 22 AÑOS H=40ML Ø=0.35, 30 EUCALIPTOS DE 6 AÑOS H=10ML Ø=0.17, 25 EUCALIPTOS DE 3 AÑOS H=5ML Ø=0.07, 10 EUCALIPTOS DE 12 AÑOS H=20ML Ø=0.10ML, 15 EUCALIPTOS DE 7 AÑOS H=10ML Ø=0.07ML
