BITACORA ELECTRÓNICA DE OBRA

REGISTRO DE LA BITACORA Y FOTO DEL CUADERNO DE OBRA

Confirma Bitacora: Si	Nro Informe: 90	Fecha Informe: 17-11-2020	Nombre De La Obra: Carretera Oyon- Ambo, Tramo II: Dv. Cerro de Pasco- Dv. Chacayan	Personal Encargado: BORIS WALTER AYLLÓN CARCELÉN
---------------------------------	---------------------------	-------------------------------------	---	---

OBRA: Mejoramiento de la Carretera OYON - AMBO TRAMO 2 DESVIO CERRO DE PASCO DESVIO CHACAYAN TRAMO 2 progresiva km. 181+000 a la progresiva km. 230+000

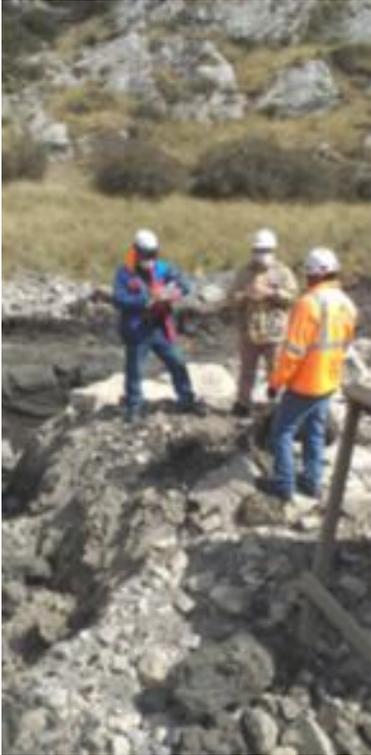
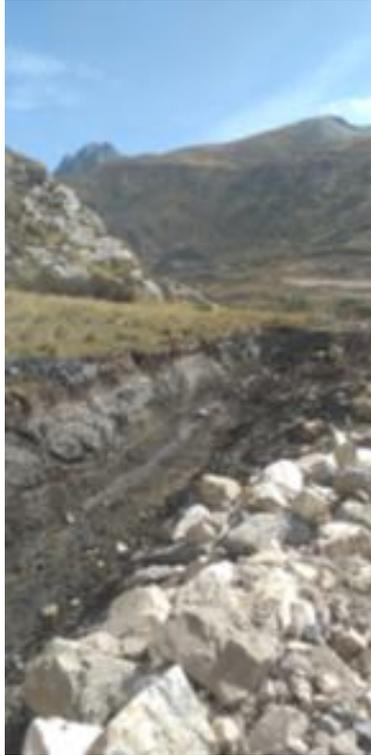
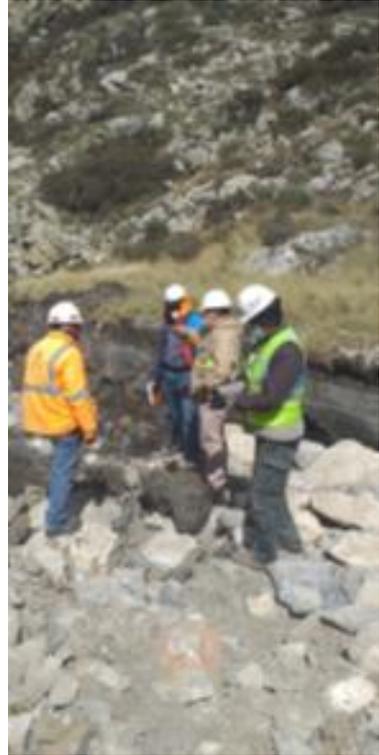
Actividades:
PROGRESIVA KM. 145+470 al km. 145+720
TRABAJO DE CONSTATACIÓN DE MAYORES METRADOS No, 09 EN EL TRAMO 1

CDescripcion _____:
En las progresivas Km. 145+470 al Km. 145+720 se realiza visita de constatación de mayores metrados en el tramo 1, donde se ha realizado las visitas el día 16 y 17 de Noviembre junto con el representante de Consorcio Vial Ambo: Ing. residente Richard Ramos Toledo y por el Consorcio Supervisor Oyón el Ing. Francisco Luis Choque Huaman, con los técnicos y especialistas de la empresa contratista y la supervisión. Donde se realizo el pase de viga de benkelman en el tramo donde se realizara mejoramiento, Se constata la necesidad de efectuar mayores metrados y se levanta un ACTA DE CONSTATACIÓN ANTES DE LA EJECUCIÓN DE LOS MAYORES METRADOS No. 09 el día 17-11-2020

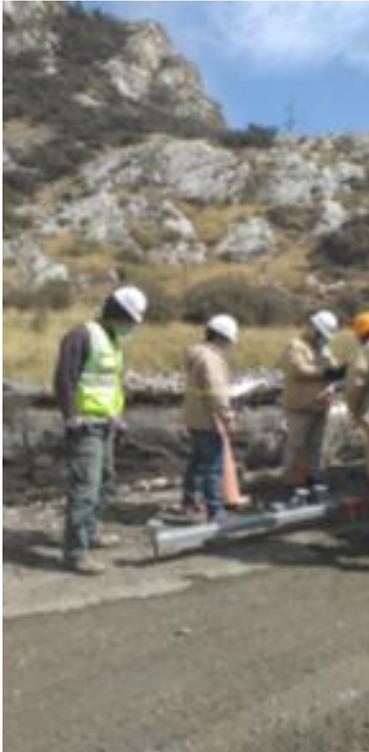
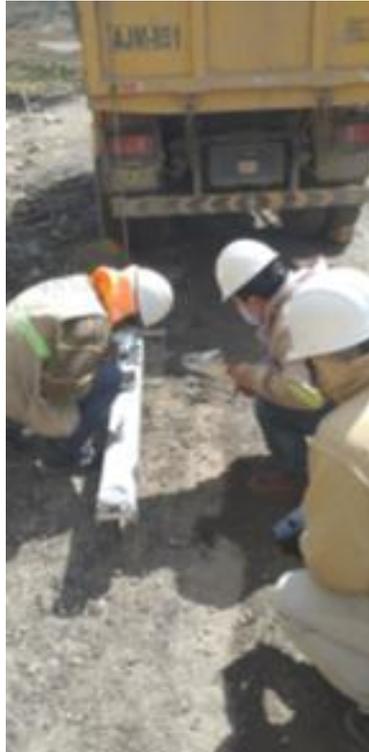
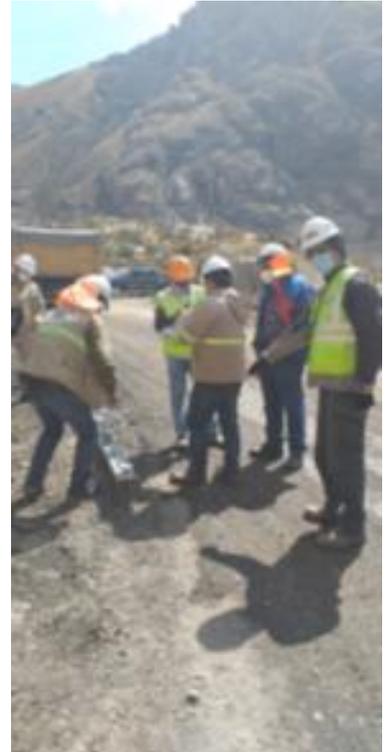
PROGRESIVA KM. 145+470 al km. 145+720 TRABAJO DE CONSTATACIÓN DE MAYORES METRADOS No, 09 EN EL TRAMO 1

En las progresivas KM. 145+470 al km, 145+720 se realiza el trabajo de constatación de mayores metrados No. 9 donde se realiza el pase de viga benkelman en el lado izquierdo de la vía, donde se observa la presencia de material orgánico en el margen de ampliación de la calzada. En este tramo se ha realizado la excavación en todo el margen izquierdo de la vía donde se aprecia el tipo de material en el subsuelo, que requiere ser removido y sustituido.

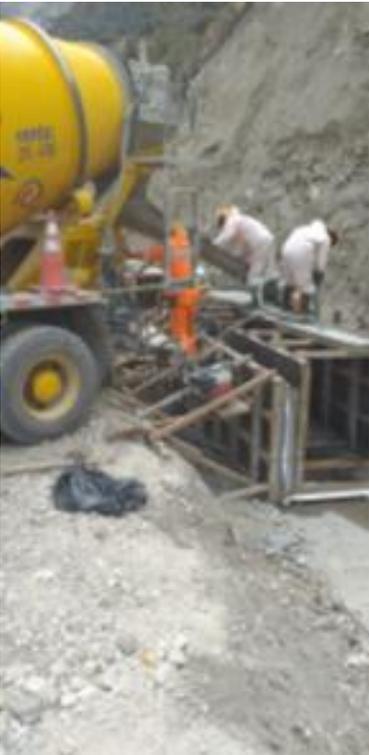
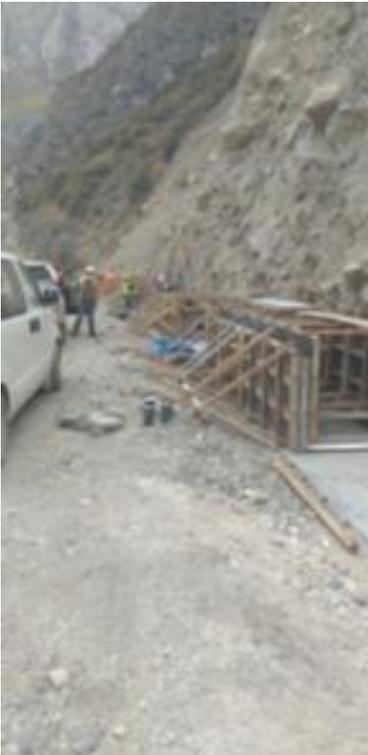
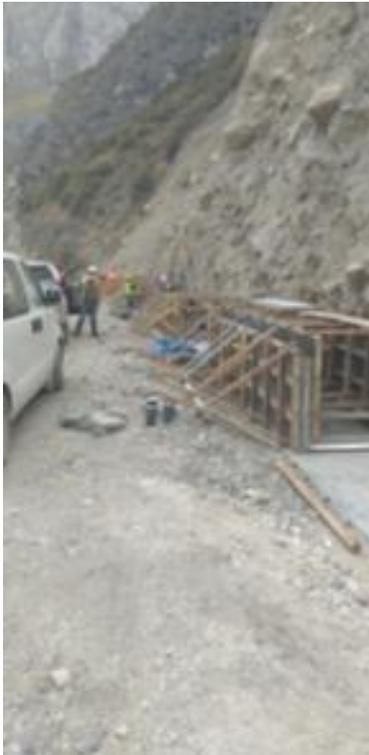
Actividades:
PROGRESIVA KM. 149+836 A 149+841
TRABAJOS DE VERIFICACIÓN DE PERSONAL DE LA SUPERVISIÓN EN EL TRAMO 1

CDescripcion_____:
en la progresiva KM. 149+836 a 149+841 se ejecuta el vaciado de mezcla de concreto en canal con concreto F'c= 210 Kg/cm2 donde están presentes los técnicos : Jheyson Janampa, Marx antoni osorio , Josue Roque Barca y el topografo Pedro Sumire

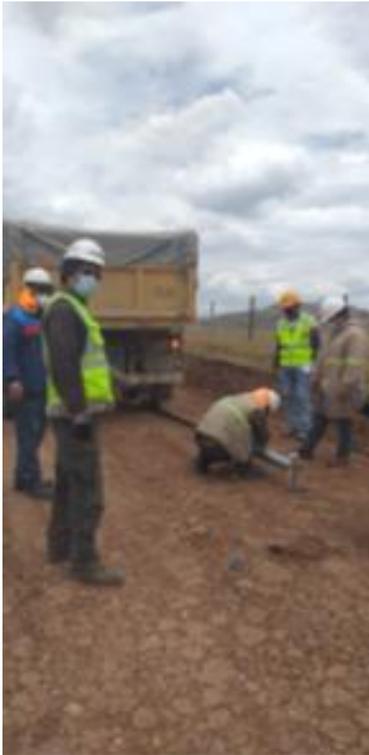
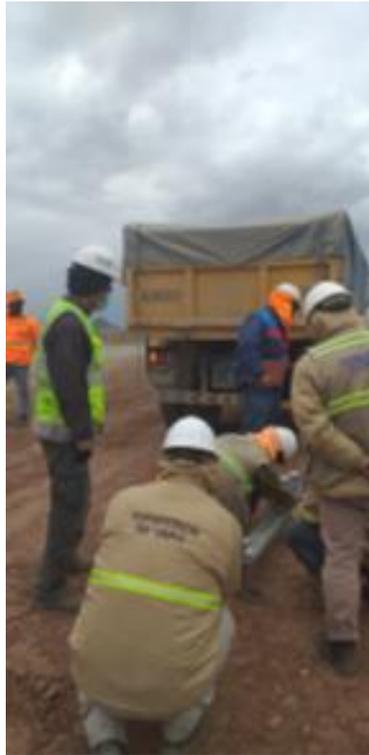
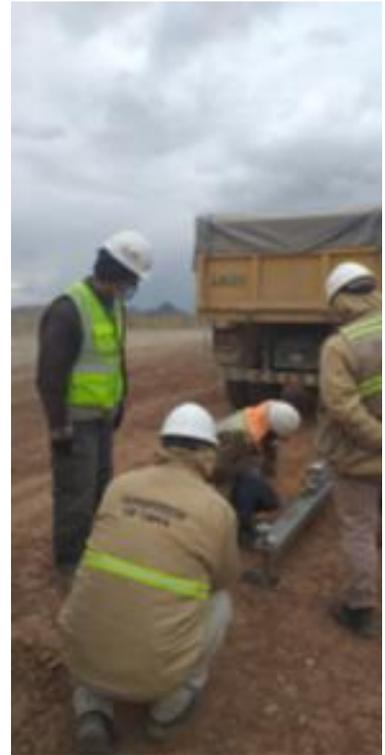
PROGRESIVA KM. 171+430 (TRAMO 1)
VISITA DE CONSTATACIÓN DE MAYORES METRADOS EN EL TRAMO 1 : mejoramientos

En la progresiva KM. 171+430 se realiza la constatación de mayores metrados por ejecutar en sectores adicionales que no fueron incluidos en expediente técnico pero los mismos son necesarios para la buena ejecución de la obra. Participan en la constatación in situ : Los especialistas de Suelos y pavimentos de la Contratista y Supervisión, el especialista de Control de Calidad de la Supervisión, técnicos de la supervisión y la contratista. Se realiza medición de los sectores que no fueron incluidos para su mejoramiento por error u omisión del expediente técnico.
