BITACORA ELECTRÓNICA DE OBRA

Confirma Bitacora: Si
Nro Informe: N° 092-PVN - MJQ Y - 2020
Fecha Informe: 18-11-2020
Nombre De La Obra: MEJORAMIENTO DE LA CARRETERA HUANUCO-CONOCOCHA, SECTOR: HUANUCO-LA UNION-HUALLANCA TRAMO KM. 52+920 (PUNTO UNION) AL KM.102+819 (TINGO CHICO) REGION HUANUCO
Personal Encargado: MICHAEL JESUS QUISPE YAURI.

OBRA N° 127-2018-MTC/20.2 CON LA EMPRESA CONTRATISTA CR20-(CHINA RAILWAY 20 BUREAU GROUP CORPORATION) PARA LA EJECUCIÓN DE LA OBRA "MEJORAMIENTO, CONSERVACIÓN POR NIVELES DE SERVICIO Y OPERACIÓN DE CORREDOR VIAL HUÁNUCO-LA UNIÓN-HUALLANCA-DV. ANTAMINA/EMP. PE-3N (TINGO CHICO)-NUEVAS FLORES-LLATA-ANTAMINA", TRAMO II: INICIA (PUNTO UNIÓN) KM 52+920 Y CULMINA (TINGO CHICO) KM 102+819.

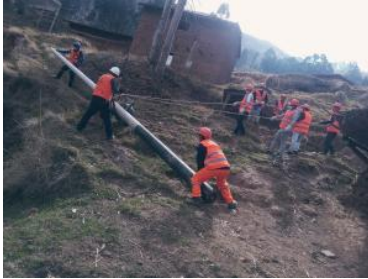
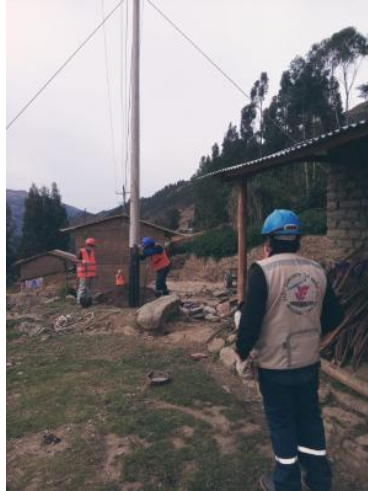
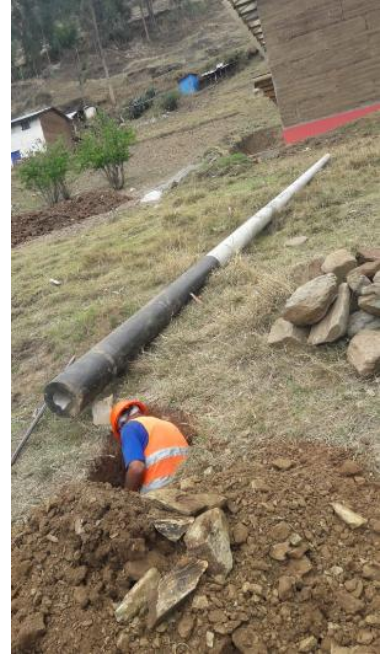
6

SE REALIZO EXCAVACIÓN DE HOYOS, LIBERACIÓN DE REDES ELECTRICAS Y UBICACIÓN DE PUNTOS DE IZAJE DE POSTES DE 9 MT Y TRATADO DE PUESTA TIERRA.
