BITACORA ELECTRÓNICA DE OBRA

| Confirma Bitacora: Si | Nro Informe: 119 | Fecha Informe: 18-11-2020 | Nombre De La Obra: Carretera Moquegua - Omate - Arequipa Tramo: II km. 35 al km. 153.50 | Personal Encargado: CUTIPA MONZON NESTOR ARNULFO |

Nro INFORME 119

REPORTE DEL MIERCOLES 18 DE NOVIEMBRE DEL 2020

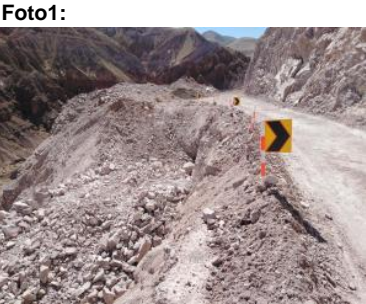
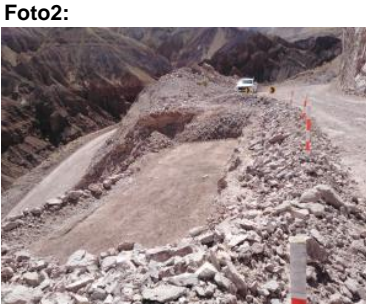
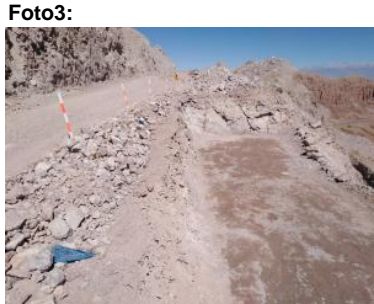
Actividades:
40 681. 40 697
UBICACION: TRAMO KM 40+682 AL KM 40+697 L.D L=15.00 M Y TRAMO KM 40+733 AL KM 40+743
MCA - MOVIIENTO DE TIERRAS

1 **CDescripcion _____:**
EN ESPERA DEL CONTROL DE CALIDAD

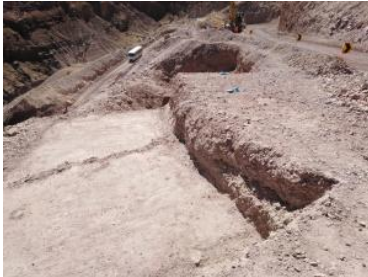
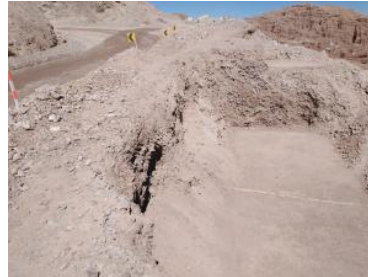
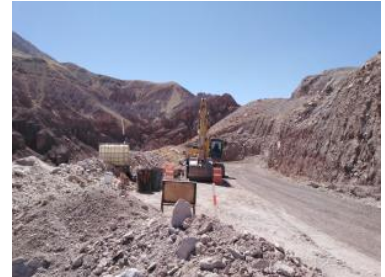
UBICACION: 41+057 AL KM 41+079

EN ESPERA DE CONTROL DE CALIDAD PARA PROSEGUIR CON LAS SIGUIENTES ACTIVIDADES

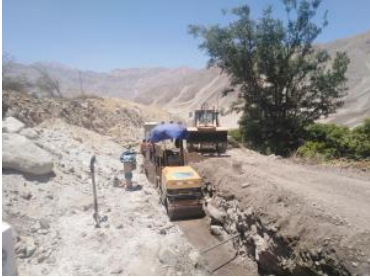
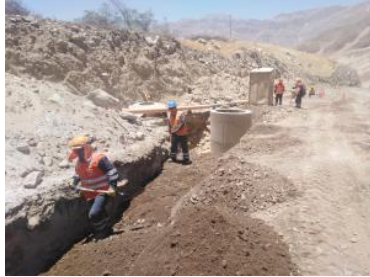
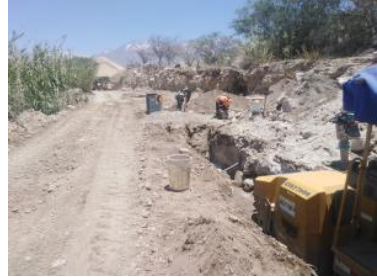
Actividades:
UBICACION: PROGRESIVA KM 90+932 Bz 82

PAO 09 RELLENO Y COMPACTADO DE ZANJA CON MATERIAL SELECCIONADO Y BUZONES RELLENO ESTRUCTURAL
