MINISTERIO DE TRANSPORTES Y COMUNICACIONES

## BITACORA ELECTRÓNICA DE OBRA

<b>Confirma Bitacora:</b> Si	<b>Nro Informe:</b> 84	<b>Fecha Informe:</b> 18-11-2020	<b>Nombre De La Obra:</b> Corredor vial Lima-Canta-Huayllay-Dv. Cochamarca-Emp. PE 3N Obras de Rehabilitación y Mejoramiento	<b>Personal Encargado:</b> LUZMILA GUERRA MOTTA
---------------------------------	---------------------------	-------------------------------------	---	--

SALDO DE OBRA: "MEJORAMIENTO, REHABILITACIÓN Y CONSERVACIÓN POR NIVELES DE SERVICIO DEL CORREDOR VIAL, LIMA – CANTA – HUAYLLAY – DV. COCHAMARCA – EMPALME PE 3N"

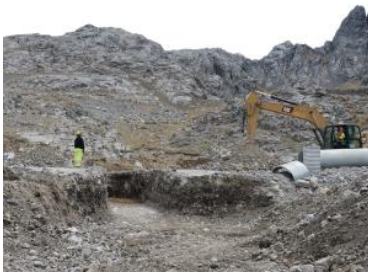
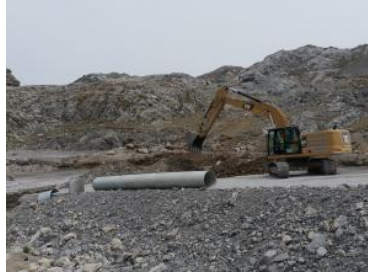
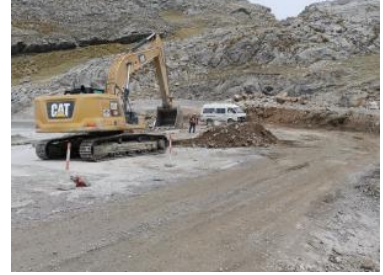
OBRAS INICIALES: TRAMO 2  
PROGRESIVA: KM 0 AL KM 58  
600 OBRAS DE ARTE  
601.AExcavación No Clasificada para Estructuras (KM 40+743)  
605.ARelleno para Estructuras (KM 43+480, KM 43+918 Y KM 44+433)

Personal: 1 capataz, 13 ayudantes y 4 vigías  
Equipos: 1 excavadora sobre orugas y 1 camión grúa con sus respectivos operadores y 8 vibro pisón.  
Se toma conocimiento que el material para relleno en estructuras es previamente transportado con volquetes destinados a las actividades de movimiento de tierras.

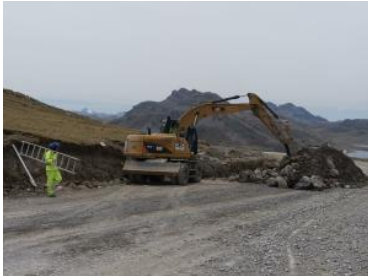
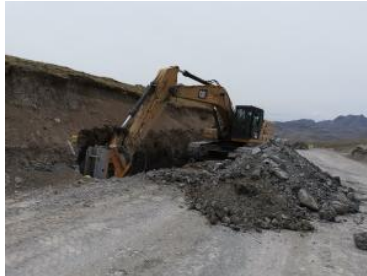
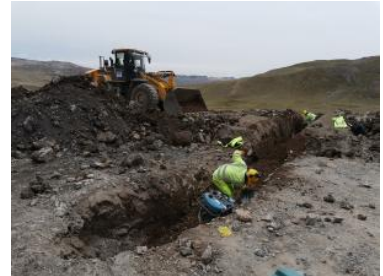
OBRAS INICIALES: TRAMO 2  
PROGRESIVA: KM 52+545 A KM 52+830 y KM 53+204 A KM 53+350  
600Obras de Arte  
601.AExcavación No Clasificada para Estructuras  
605.ARelleno para Estructuras  
625.BSubdrén Profundo  
625.B1Subdrén de Descarga (km 53+350)  
650.H1Geotextil No Tejido Clase 2  
624.F1Tubo de HDPE, D=4" (Perforada)

Personal: 1 Capataz, 6 ayudantes y 2 vigías  
Equipos: 1 excavadora sobre neumáticos, 1 cargador frontal, 1 excavadora sobre oruga (con martillo, para fracturar piedra) y 2 volquetes con sus respectivos operadores, y 2 vibro pisón.  
El material producto de excavaciones es transportado al DME ubicado en el km 55+800  
El material para filtro (piedra chancada) es transportada del área de acopio ubicada en el km 42+000.  
El material para relleno es transportado de la cantera ubicada en el km 37+000

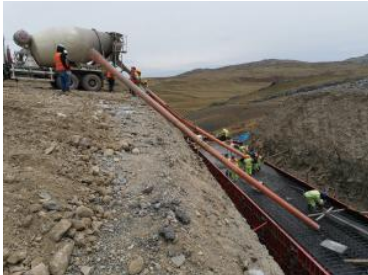
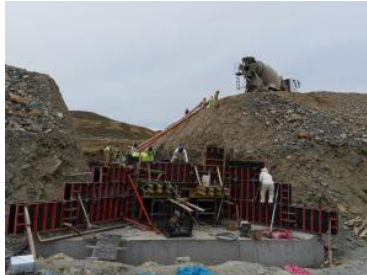
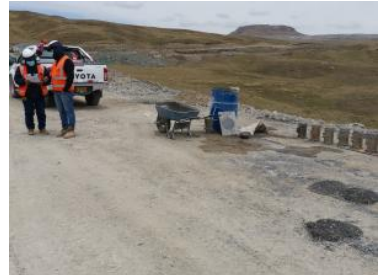
3

**Actividades:**  
 OBRAS INICIALES: TRAMO 2  
 PROGRESIVA: 56+385  
 600Obras de Arte  
 610.CConcreto Clase C 27.4 MPa (f'c=280 Kg/cm2)

Personal: 12 personal obrero ().  
 Equipo: 2 camión mixer de concreto con sus respectivos operadores y 2 Vibradora de concreto  
 Se verifica actividades de vertido de concreto en losa de techo y aleros de cabezal de ingreso y salida de alcantarilla marco.  
 El Control de calidad de las actividades en ejecución, se viene realizando por personal auxiliar de la Empresa Contratista CRBC y personal técnico de la Supervisión de Obra.  
 El Concreto se prepara en la planta de Concreto ubicado en el km 51+300 aproximadamente.  
 Al momento de la inspección visual, no se verifica personal alguno: profesional, técnico, auxiliar y/o de campo responsable de las actividades en proceso de construcción.

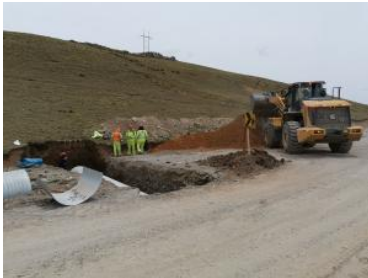
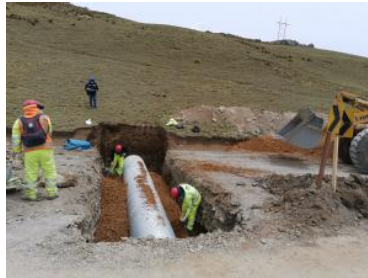
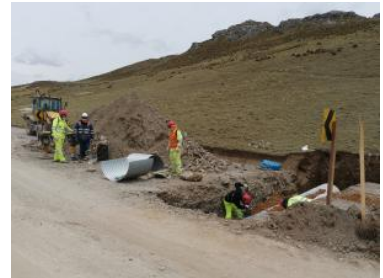
OBRAS INICIALES: TRAMO 2  
PROGRESIVA: KM 59+000 al km 76+000  
600Obras de Arte  
605.ARelleno para Estructuras (KM 63+459, KM 64+820 Y KM 64+130)  
700Transporte  
700.ATransporte de Materiales Granulares entre Ciento Veinte metros (120 m) y Mil metros (1000 m)  
700.BTransporte de Materiales Granulares para Distancias Mayores de Mil Metros (1000 m)

Personal: 1 Capataz, 1 oficial y 5 ayudantes  
Equipos: 1 cargador frontal, 1 retro excavadora y 1 volquetes con sus respectivos operadores y 4 vibro pisón.  
El material de relleno es transportado de la cantera volcán 2, ubicada en el km 77+000  
Actividades verificadas por personal profesional del Contratista y personal auxiliar de Control de Calidad de la Supervisión de obra (señores Jhon Santos Yachachin y Julio Agüero Zavallos)

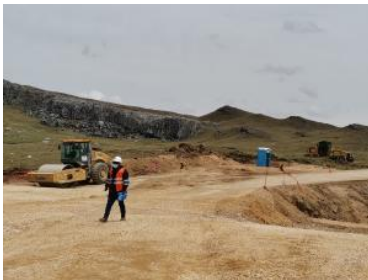
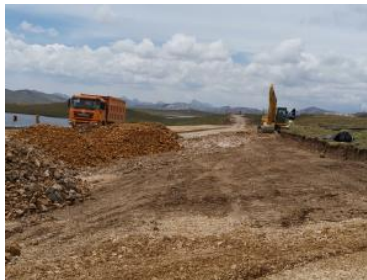
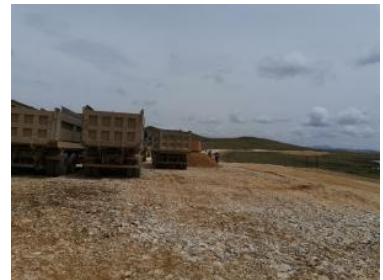
5

OBRAS INICIALES: TRAMO 2  
 PROGRESIVA: KM 84+820 A KM 85+115, 84+520 A KM 84+690, KM 85+010 A KM 85+040 Y 85+220 AL KM 85+330  
 200.Movimiento de Tierras  
 205.C.Excavación en Explanaciones en Material Común  
 210.A.Conformación de Terraplenes  
 221.A.Material de Cantera para Terraplenes  
 700.Transporte  
 700.A.Transporte de Materiales Granulares entre Ciento Veinte metros (120 m) y Mil metros (1000 m)  
 700.B.Transporte de Materiales Granulares para Distancias Mayores de Mil Metros (1000 m)  
 700.E.Transporte de Deshechos y Excedentes a DME entre Ciento Veinte metros (120 m) y Mil metros (1000 m)  
 700.F.Transporte de Deshechos y Excedentes a DME para Distancias Mayores de Mil metros (1000 m)

Personal: 1 Capataz, 2 oficial, 2 peón y 4 vigías  
 Equipos: 1 excavadora sobre orugas, 1 rodillo, 1 motoniveladora, 1 camión cisterna y 10 volquetes.  
 El material excedente es transportado al DME ubicado en el km 85+560  
 El material granular es transportado de la cantera Volcan 2 ubicada en el km 77+000

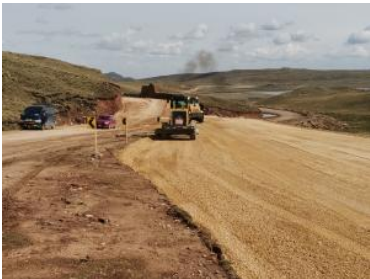
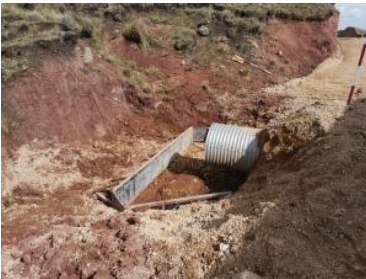
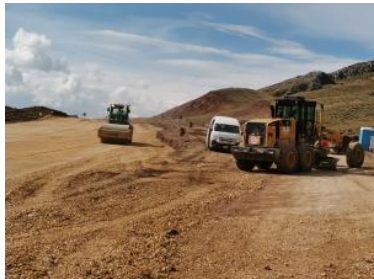
6

OBRAS INICIALES: TRAMO 2  
PROGRESIVA: km 80+000 a km 82+600  
200 Movimiento de Tierras: km 82+380 al km 82 +520  
210.A Conformación de Terraplenes  
221.A Material de Cantera para Terraplenes  
600 Obras de Arte: km 82+ 410, km 82+490 y km 80+710  
612.A Encofrado y Desencofrado  
700 Transporte  
700.A Transporte de Materiales Granulares entre Ciento Veinte metros (120 m) y Mil metros (1000 m)  
700.B Transporte de Materiales Granulares para Distancias Mayores de Mil Metros (1000 m)

Personal: 1 capataz, 1 personal de piso, 3 ayudantes y 2 vigías  
Equipos: 1 rodillo, 1 motoniveladora y 4 volquetes  
El material granular para la conformación del terraplén es transportado de la Cantera Volcan 2, ubicada en el km 77+000  
Se realizan actividades de encofrado en los tramos descritos para losa de fondo en cabezales de alcantarillas tipo TMC.
