## BITACORA ELECTRÓNICA DE OBRA

<b>Confirma Bitacora:</b> Si	<b>Nro Informe:</b> 92	<b>Fecha Informe:</b> 19-11-2020	<b>Nombre De La Obra:</b> Carretera Oyon- Ambo, Tramo II: Dv. Cerro de Pasco- Dv. Chacayan	<b>Personal Encargado:</b> BORIS WALTER AYLLÓN CARCELÉN
---------------------------------	---------------------------	-------------------------------------	---	---

OBRA: Mejoramiento de la Carretera OYON - AMBO TRAMO 2 DESVIO CERRO DE PASCO DESVIO CHACAYAN TRAMO 2 progresiva km. 181+000 a la progresiva km. 230+000

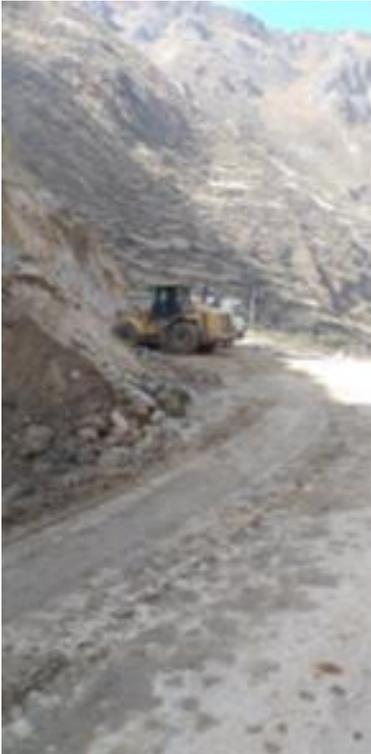
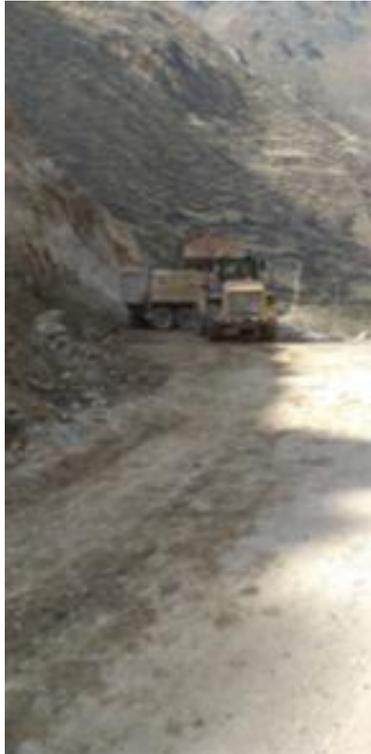
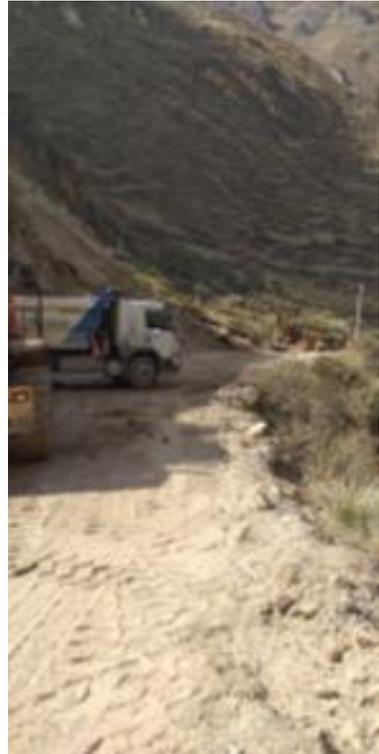
**Actividades:**  
PROGRESIVA KM. 209+260  
200.0 MOVIMIENTO DE TIERRAS: partida 205.A EXCAVACION EN EXPLANACIONES EN MATERIAL COMUN; Partida 207.A PERFILADO Y COMPACTADO EN ZONAS DE CORTE:

**CDescripcion \_\_\_\_\_:**  
En la progresiva Km. 209+260 se realiza la excavación en la explanación en material común y luego el perfilado en zonas de corte. Se utiliza Un cargador frontal, dos excavadoras de oruga y 20 volquetes, Trabajan en este frente de trabajo : 1 capataz, 3 operador, 20 choferes, 2 obreros, 2 vigías.

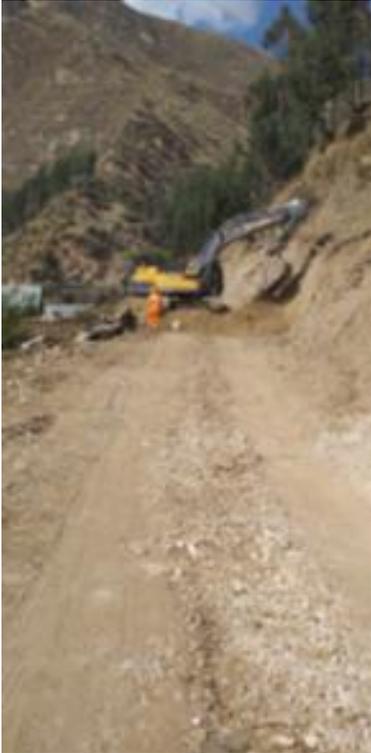
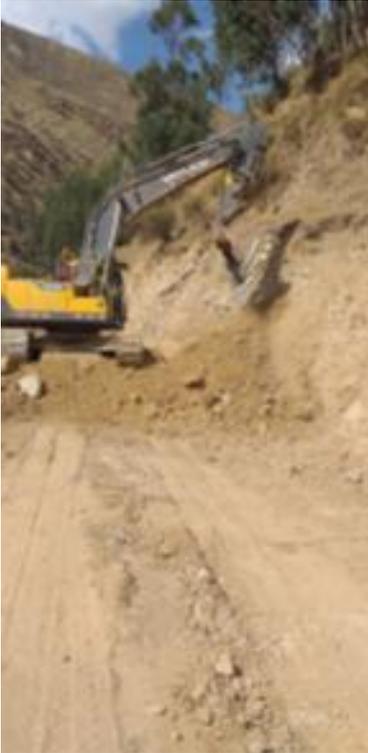
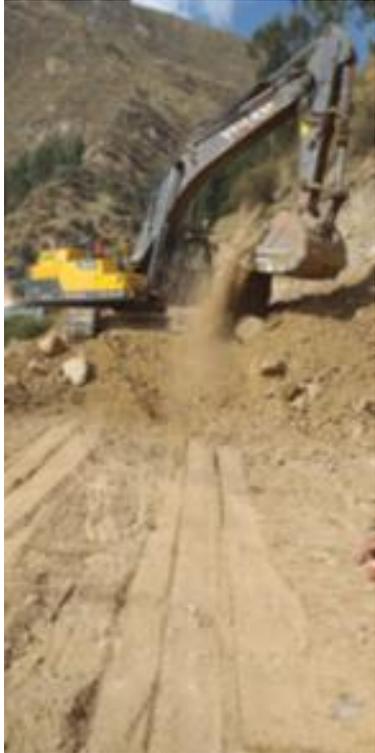
**Actividades:**  
PROGRESIVA KM. 205+040  
200.0 MOVIMIENTO DE TIERRAS: partida 205.A EXCAVACION EN EXPLANACIONES EN MATERIAL COMUN; Partida 207.A PERFILADO Y COMPACTADO EN ZONAS DE CORTE:

**CDescripcion\_\_\_\_\_:**  
En la progresiva Km. 205+040 Detrás de la entrada al Poblado CHINCHE, se realiza la excavación en la explanación en material común y luego el perfilado en zonas de corte. Se utiliza una excavadora de oruga y Un cargador frontal, 4 volquetes, Trabajan en este frente de trabajo : 1 capataz, 2 operador, 4 choferes, 2 obreros, 2 vigías.

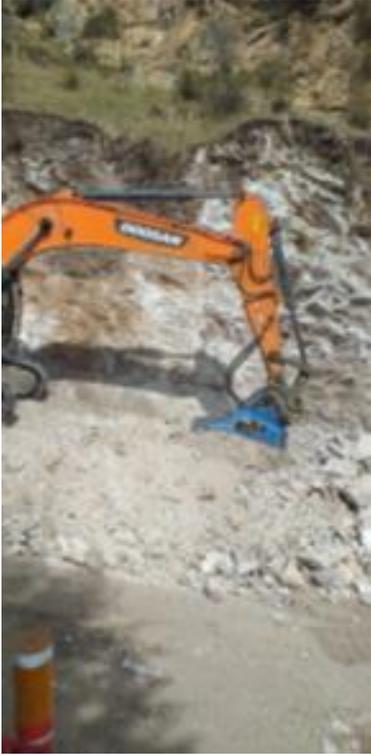
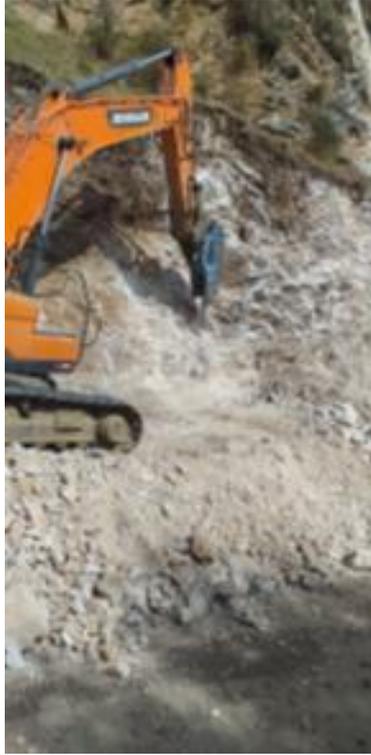
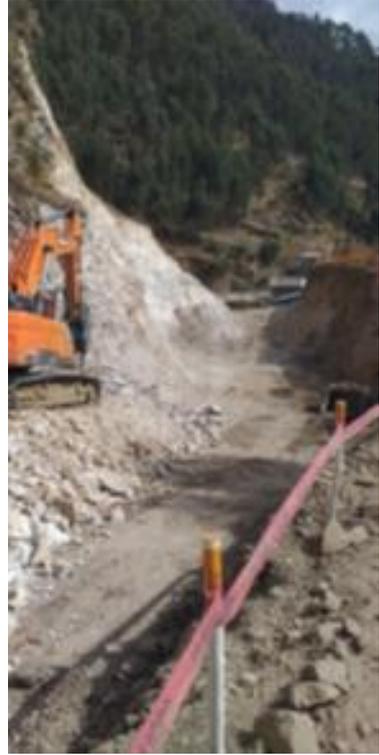
**Actividades:**  
PROGRESIVA KM. 204+900  
200.0 MOVIMIENTO DE TIERRAS: partida 205.B EXCAVACION EN EXPLANACIONES EN ROCA FIJA ; Partida 207.A PERFILADO Y COMPACTADO EN ZONAS DE CORTE:

**CDescripcion** \_\_\_\_\_:  
En la progresiva Km. 204+900 se realiza la excavación en la explanación en roca fija y luego el perfilado en zonas de corte. Se utiliza una excavadora de oruga con accesorio de demolición, Trabajan en este frente de trabajo : 1 capataz, 1 operador, 1 obrero, 2 vigias.

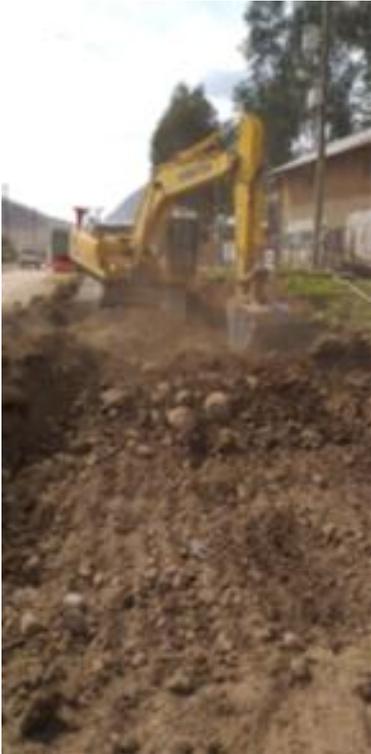
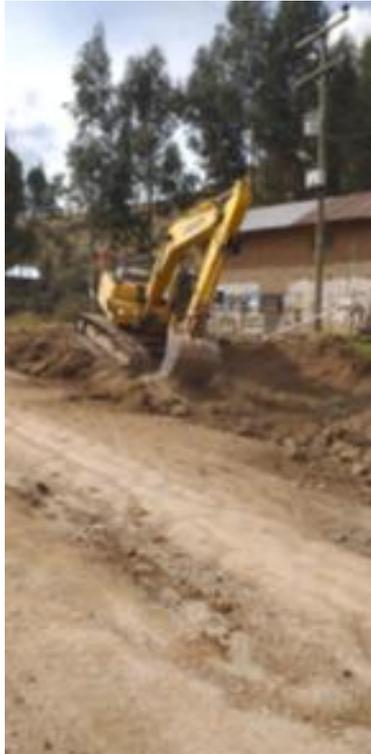
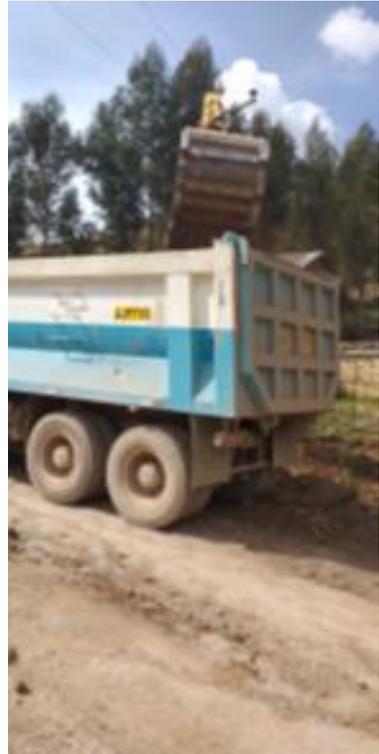
**Actividades:**  
PROGRESIVA KM. 204+060  
200.0 MOVIMIENTO DE TIERRAS: partida 205.A EXCAVACION EN EXPLANACIONES EN MATERIAL COMUN; Partida 207.A PERFILADO Y COMPACTADO EN ZONAS DE CORTE:

**CDescripcion** \_\_\_\_\_:  
En la progresiva Km. 204+060 se realiza la excavación en la explanación en material común y luego el perfilado en zonas de corte. Se utiliza una excavadora de oruga y 10 volquetes, Trabajan en este frente de trabajo : 1 capataz, 1 operador, 10 chóferes, 2 obreros, 2 vigías.

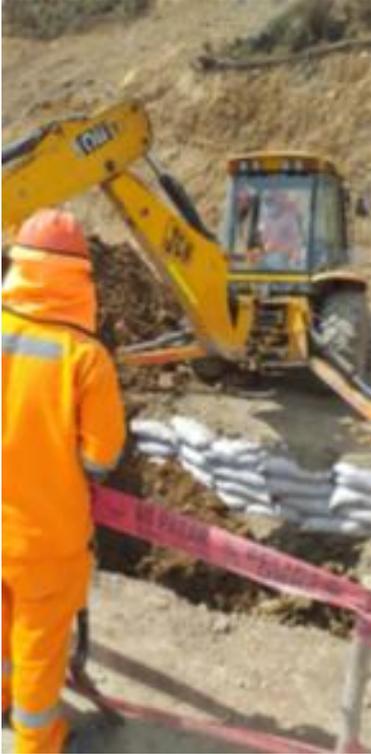
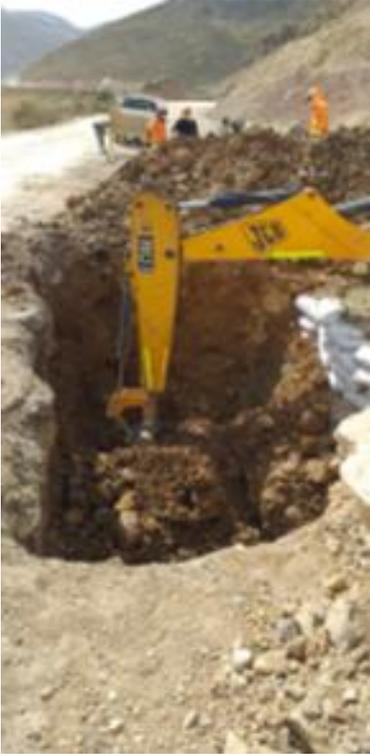
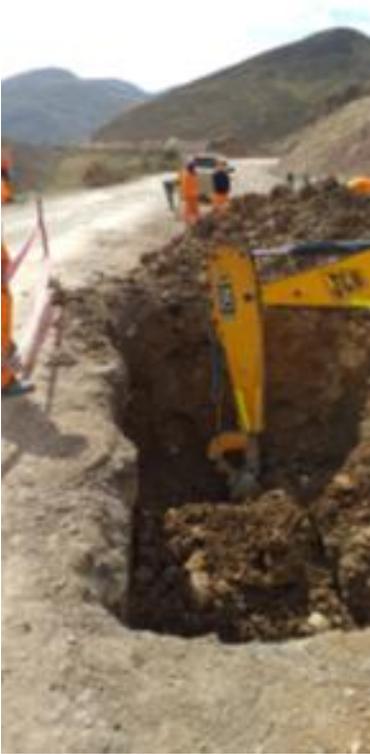
**Actividades:**  
PROGRESIVA KM. 193+676  
600.0 OBRAS DE ARTE Y DRENAJE: Partida 601.A EXCAVACION NO CLASIFICADA PARA ESTRUCTURA: Excavación para la colocación de alcantarilla.

**CDescripcion** \_\_\_\_\_:  
En la progresiva KM. 193+676 Se realiza la excavación para la colocación de alcantarilla TMC de 0.90 m , Se utiliza una retroexcavadora, Trabajan: 1 capataz, 4 obreros , 1 operador.

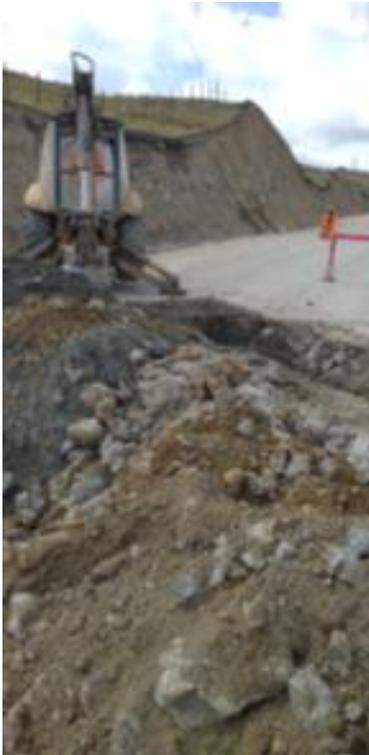
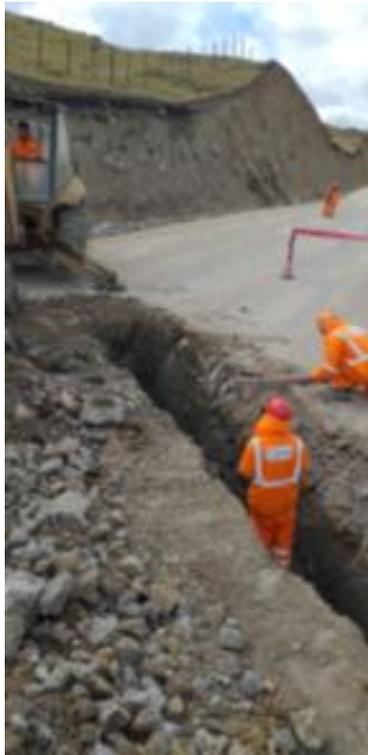
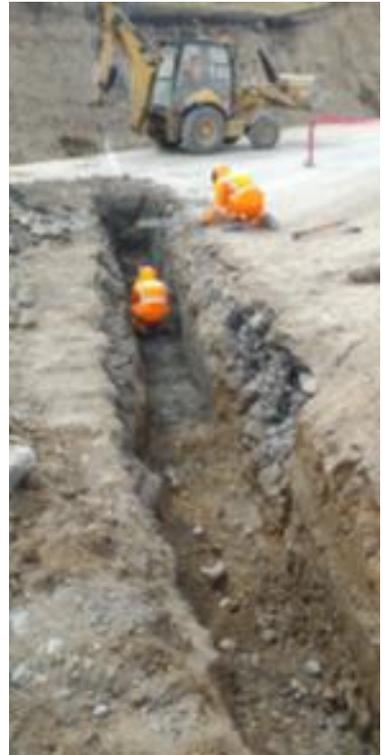
**Actividades:**  
PROGRESIVA KM. 185+770  
600.0 OBRAS DE ARTE Y DRENAJE: Partida 601.A EXCAVACION NO CLASIFICADA PARA ESTRUCTURA: Excavación para la construcción de descarga de sub drenaje.

**CDescripcion\_\_\_\_\_:**  
En la progresiva KM. 185+770 Se realiza la excavación para la construcción de descarga de sub drenaje , Se utiliza una retroexcavadora, Trabajan: 1 capataz, 2 obreros , 1 operador, 2 vigías

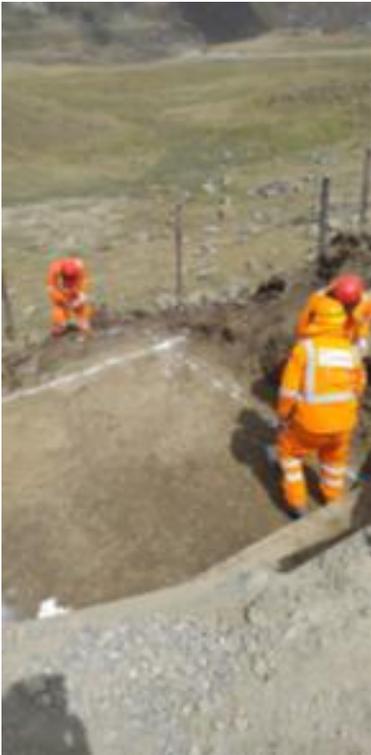
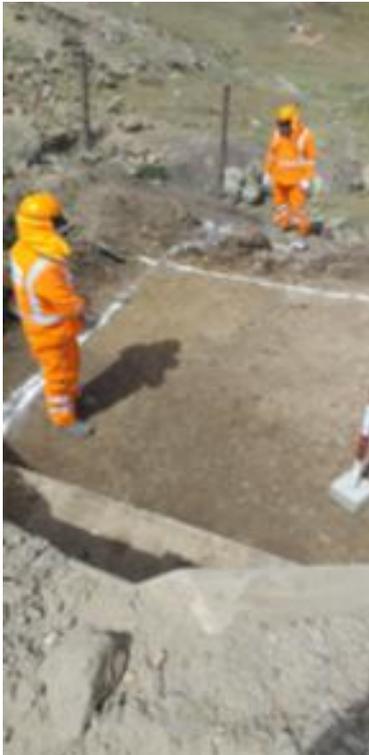
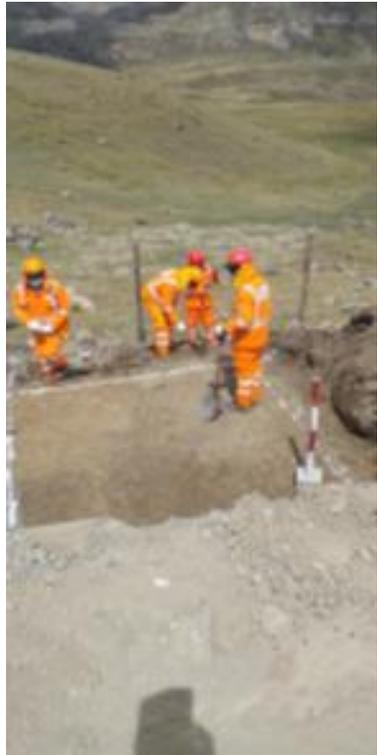
**Actividades:**  
PROGRESIVA KM. 184+715  
600.0 OBRAS DE ARTE Y DRENAJE: Partida 601.A EXCAVACION NO CLASIFICADA PARA ESTRUCTURA: Excavación para la construcción de emboquillados

**CDescripcion\_\_\_\_\_:**  
En la progresiva KM. 184+715 Se realiza la excavación en la salida del cabezal de alcantarilla, para la construcción de emboquillados de piedra , Se utiliza una retroexcavadora, Trabajan: 1 capataz, 4 obreros , 1 operador.

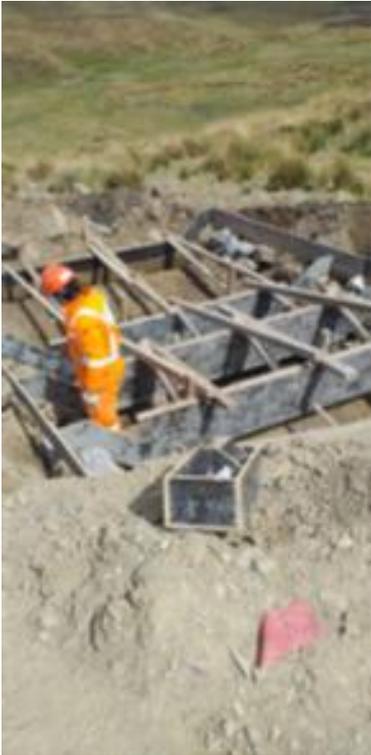
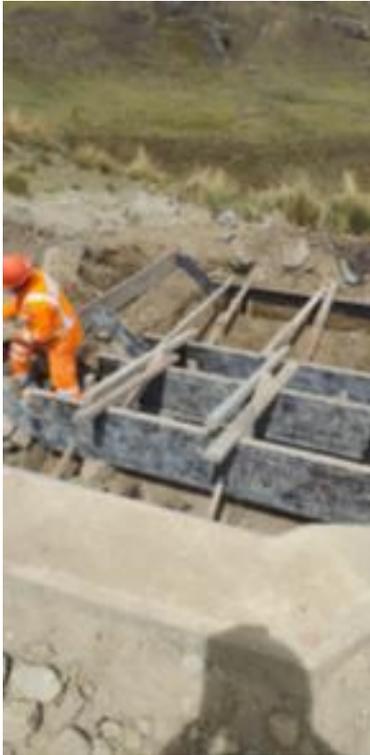
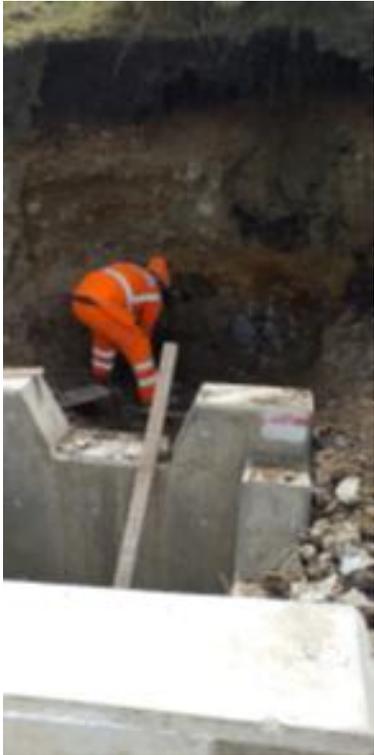
**Actividades:**  
PROGRESIVA KM. 183+085  
600.0 OBRAS DE ARTE Y DRENAJE: Partida 612.A ENCOFRADO Y DESENCOFRADO PARA OBRAS DE ARTE: encofrado en li y ld emboquillado

**CDescripcion** \_\_\_\_\_:  
En la progresiva KM. 183+085 Se realiza el encofrado en la entrada y salida de los cabezales de alcantarilla para la construcción de emboquillado de piedra.

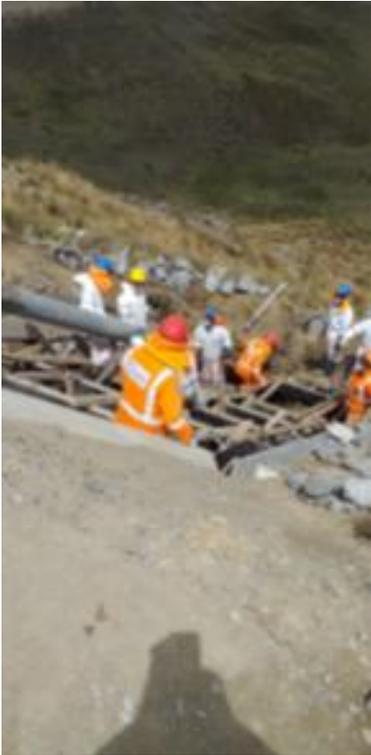
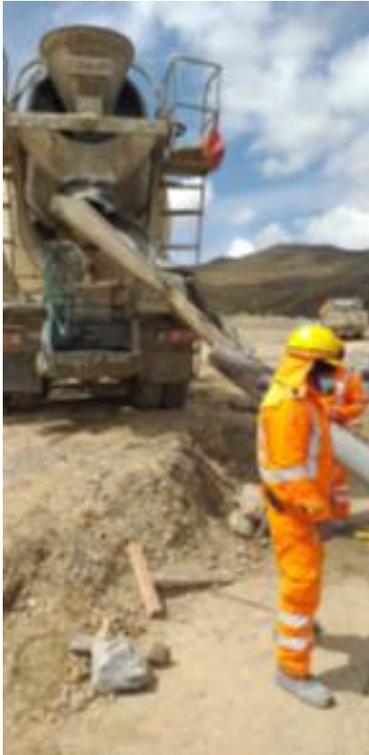
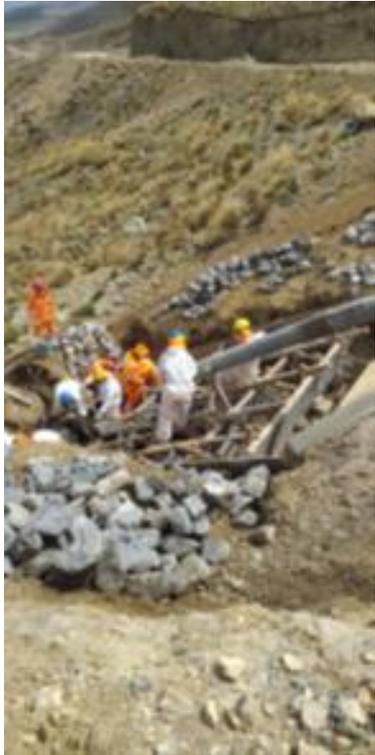
**Actividades:**  
PROGRESIVA km. 182+780  
600.0 OBRAS DE ARTE Y DRENAJE: 610.E CONCRETO CLASE E( F'C= 175 KG/CM2 )  
): Vaciado de concreto para emboquillados

**CDescripcion\_\_\_\_\_:**  
En la progresiva KM. 182+780 se realiza el vaciado de concreto para la construcción de emboquillado. Se utiliza camion Mixer, trabajan 1 capataz, 8 obreros, 2 vigias, 1 chofer.

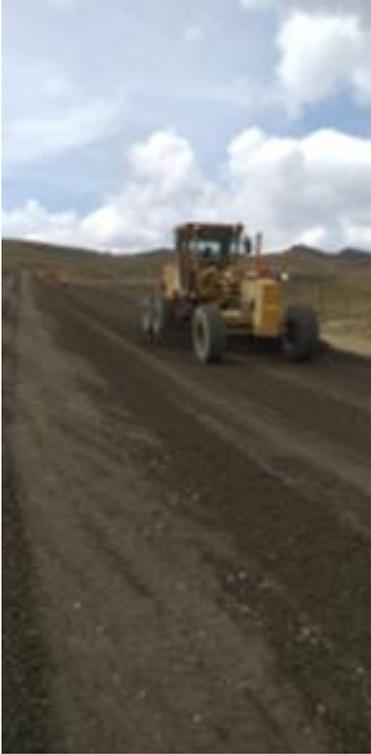
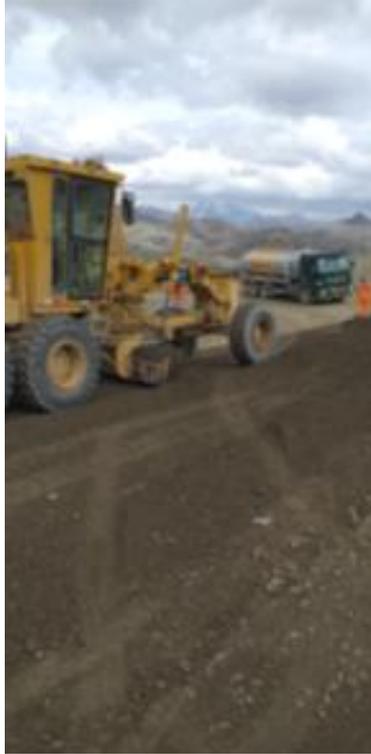
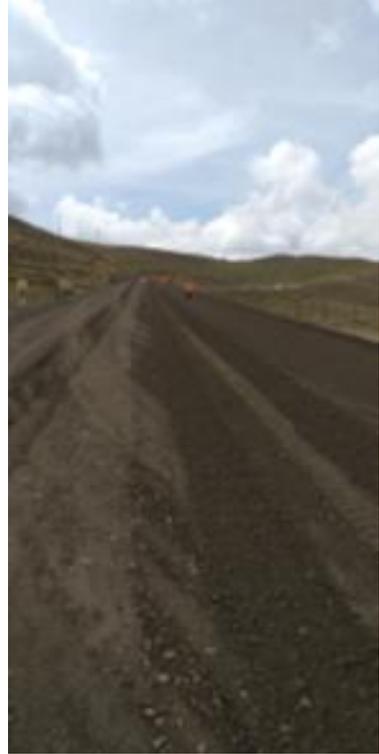
**Actividades:**  
PROGRESIVA km. 182+030  
200.0 MOVIMIENTOS DE TIERRAS: 300.0 BASES Y SUB BASES. Partida SUBBASE GRANULAR :

**CDescripcion** \_\_\_\_\_:  
En la progresiva Km. 182+030 se realiza la construcción de SUB BASE granular . Se utiliza 1 motoniveladora, 2 compactadoras de rodillo, 1 camión cisterna. trabajan: 1 capataz, 4 obreros, 2 vigias, 3 operadores, 1 chofer.

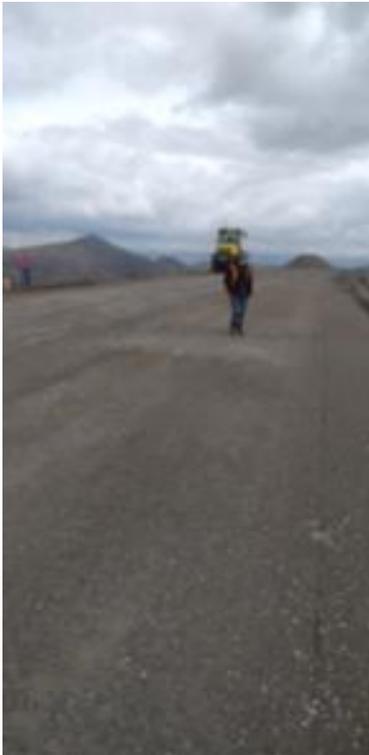
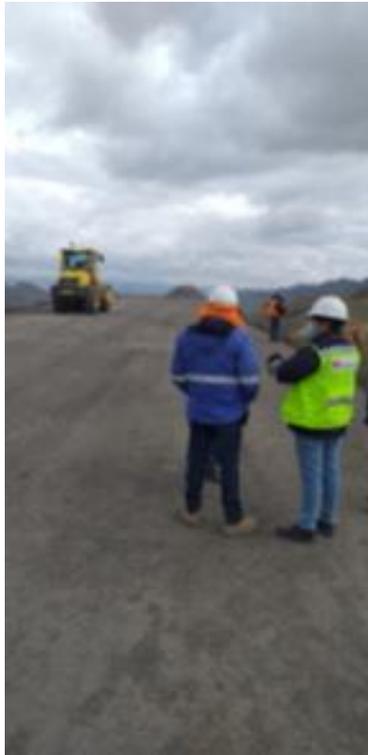
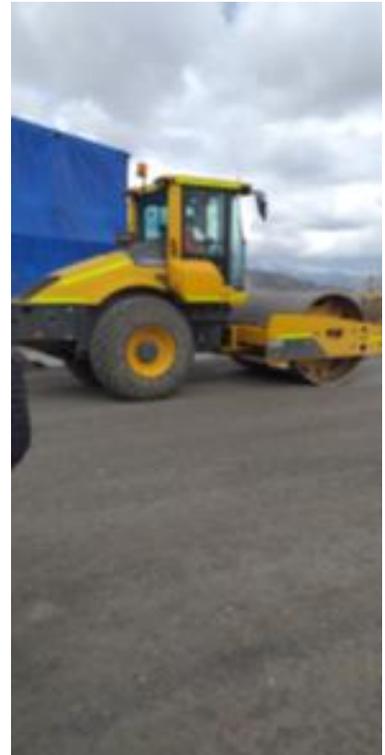
**Actividades:**  
PROGRESIVA KM, 181+050  
VIVITA DE MONITOREO A LA CONSTRUCCIÓN DEL TRAMO DE PRUEBA no. 3:

**CDescripcion\_\_\_\_\_:**  
En la progresiva 181+050 en el margen izquierdo de la via se realiza la construcción de una pista para la construcción de pavimento hidraulico, como tramo de prueba No. 3. se planea realizar 80 ml de pavimento hidráulico. se utiliza una motoniveladora, una compactadora y un camión cisterna , se toman ensayos de compactación.

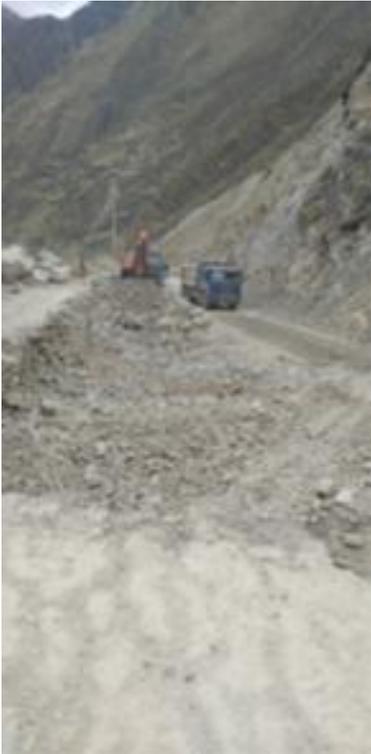
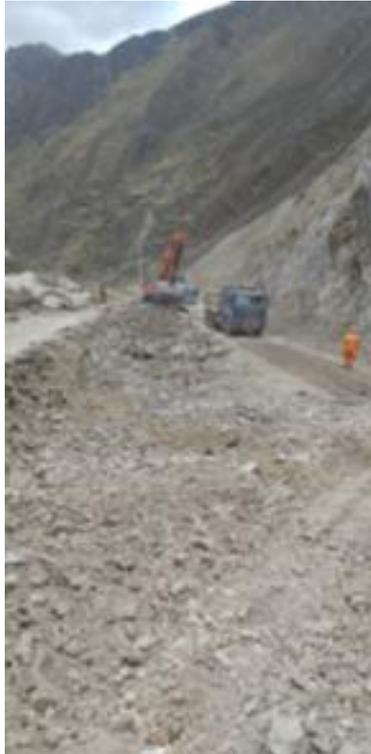
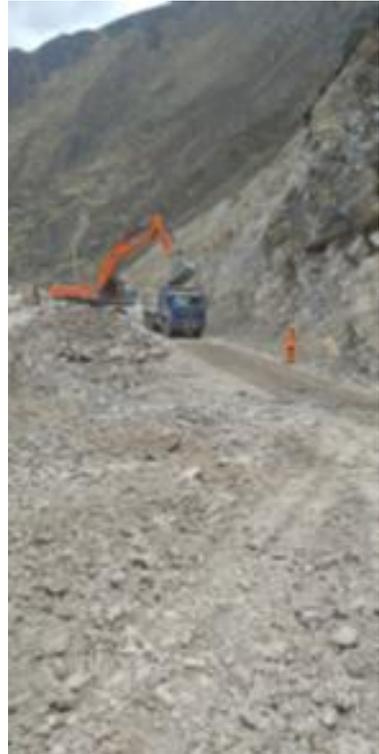
**Actividades:**  
PROGRESIVA KM. 208+070  
200.0 MOVIMIENTO DE TIERRAS: partida 205.A EXCAVACION EN EXPLANACIONES EN MATERIAL COMUN; Partida 207.A PERFILADO Y COMPACTADO EN ZONAS DE CORTE

**CDescripcion** \_\_\_\_\_ :  
En la progresiva Km. 208+070 se realiza la excavación en la explanación en material común y luego el perfilado en zonas de corte. Se utiliza una excavadora de oruga y 24 volquetes, Trabajan en este frente de trabajo : 1 capataz, 1 operador, 24 chóferes, 2 obreros, 2 vigías.
