BITACORA ELECTRÓNICA DE OBRA

Confirma Bitacora: Si	Nro Informe: 120	Fecha Informe: 19-11-2020	Nombre De La Obra: Carretera Moquegua - Omate - Arequipa Tramo: II km. 35 al km. 153.50	Personal Encargado: CUTIPA MONZON NESTOR ARNULFO
---------------------------------	----------------------------	-------------------------------------	---	--

Nro DE INFORME 120

REPORTE DEL JUEVES 19 DE NOVIEMBRE DEL 2020

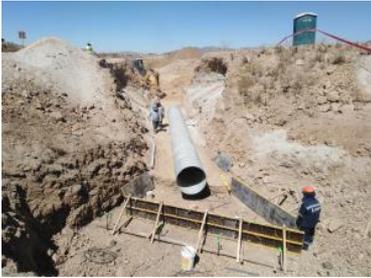
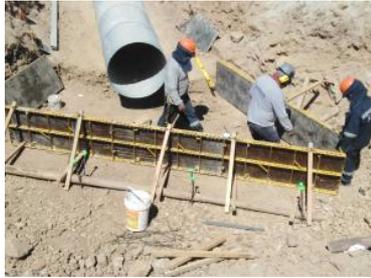
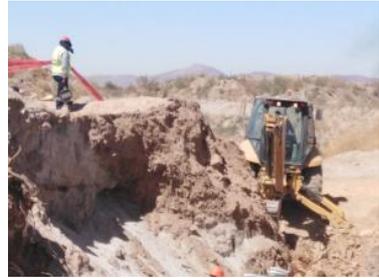
1

Actividades:
UBICACION PROGRESIVA KM 143+561
ALCANTARILLA TMC DE 36" DIAMETRO L=19.50 M
MOVIMIENTO DE TIERRAS - EXCAVACION - TMC 36"

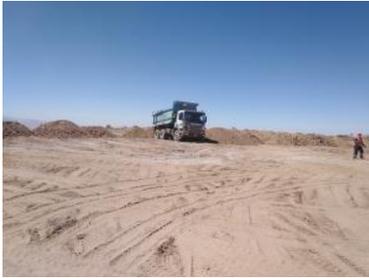
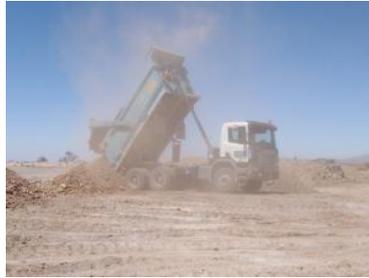
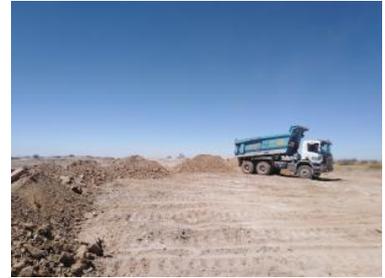
2

UBICACION: DME KM 143+180 L.D

907.A CONFORMACION DE MATERIAL EXCEDENTE EN DME

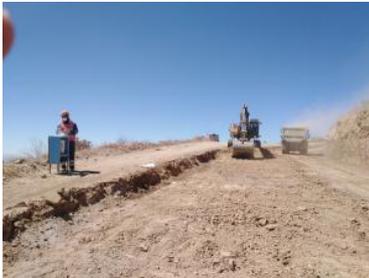
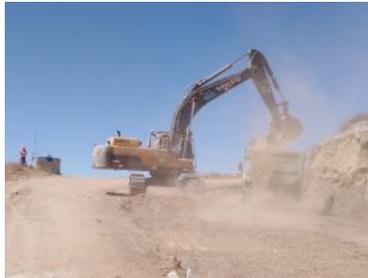
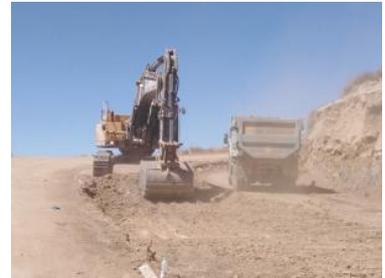
3

Actividades:
UBICACION PROGRESIVA 142+900
MEJORAMIENTO DE SUBRASANTE CORTE -0.40 M
TRANSPORTE AL DME 143+180

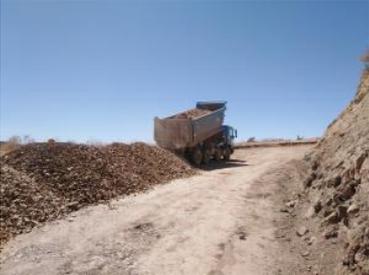
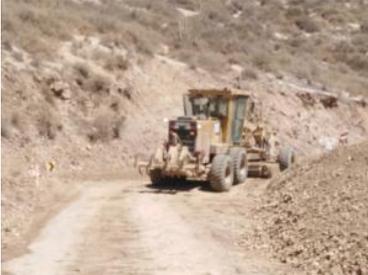
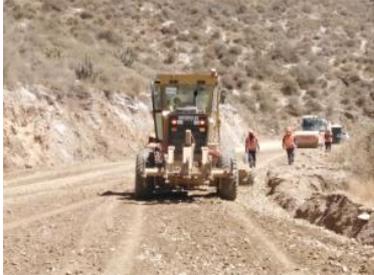
4

Actividades:
142 740.UBICACION: KM 142+740 MEJ. S.R L.I
200 MOVIMIENTO DE TIERRAS
207.A MEJORAMIENTO DE SUELOS CON MATERIAL DE CANTERA - RELLENO

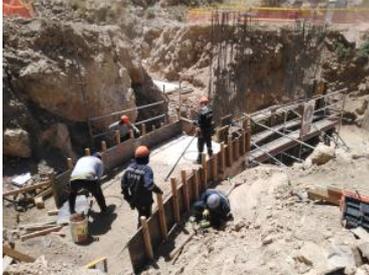
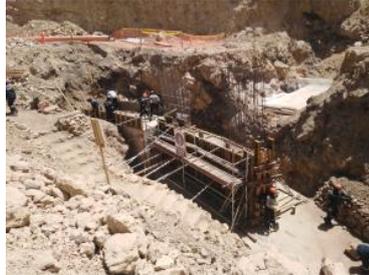
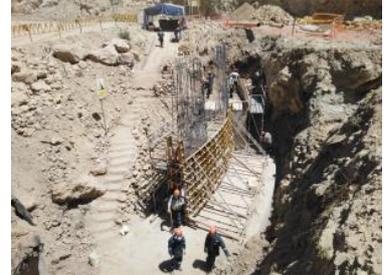
5

UBICACION KM 142+159 AL KM 142+219
MCC ENCOFRADO Y COLOCADO DE ACERO EN MURO
ALCANTARILLA MCA 2.00 X 2.00 L=14.55 M

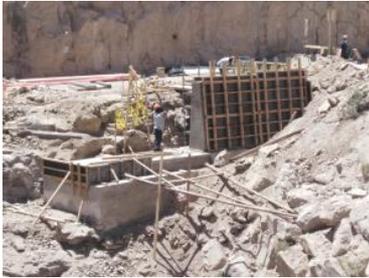
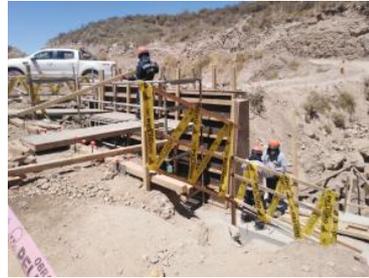
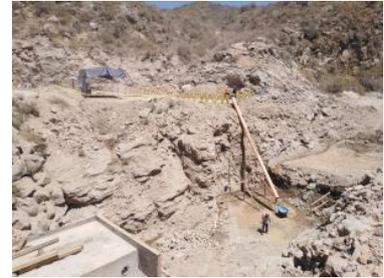
6

UBICACION KM 138+529 AL KM 138+570
MCC + MCA L= 30.00 M
ENCOFRADO Y COLOCADO DE ACERO

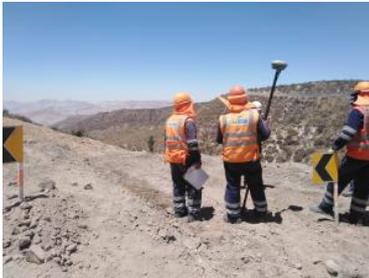
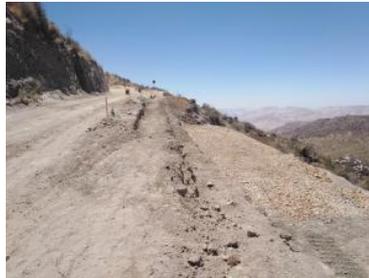
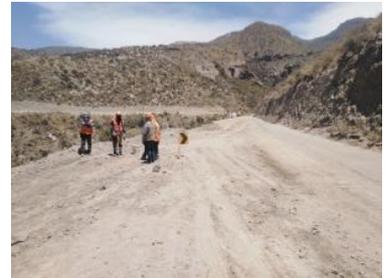
7

UBICACION: KM 134+550

200 MOVIMIENTO DE TIERRAS
211.A BANQUETA DE RELLENO

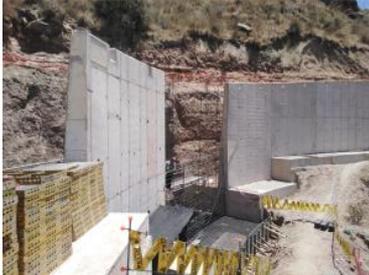
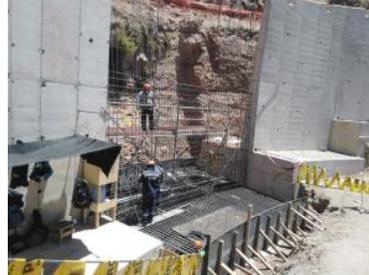
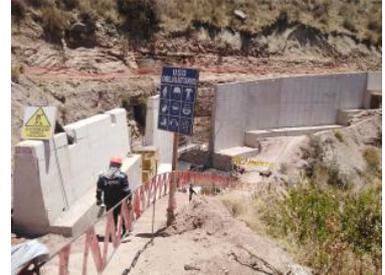
8

UBICACION KM 132+858 AL KM 132+875 - L.I
MCC - MCA L= 15 M
ALCANTARILLA MCA 2.00 X 2.00 L=18.94 M
HABILITADO Y COLOCADO DE ACERO DE REFUERZO

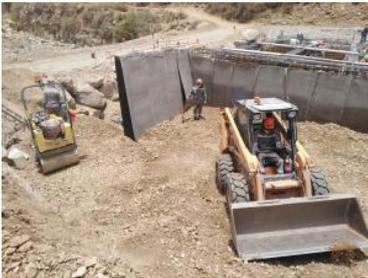
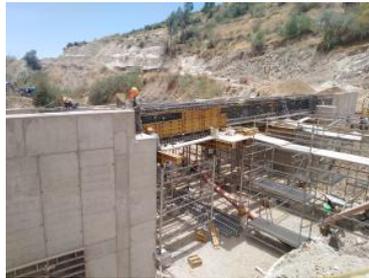
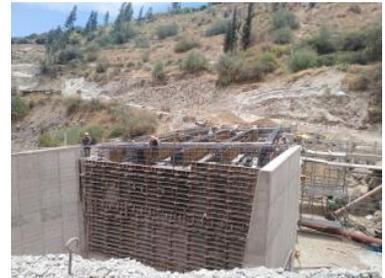
9

UBICACION: PROGRESIVA KM 113+256, L=16.00 M
1000 Puentes CONSTRUCCIÓN
1007 PUENTE AMARILLO
502.A RELLENO PARA ESTRUCTURAS
1200.A FALSO PUENTE
1007.E LOSA DE CONCRETO ARMADO
1007 VIGAS PRINCIPALES Y DIAFRAGMA
HABILITADO Y COLOCADO DE ACERO DE REFUERO

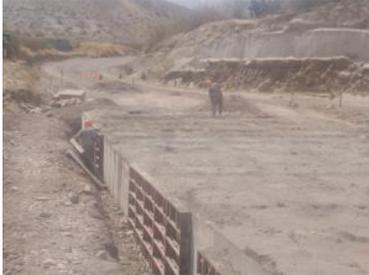
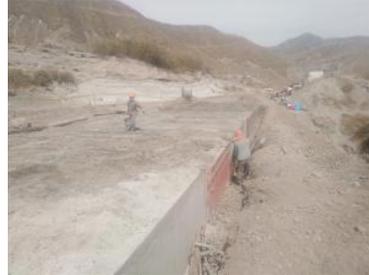
10

UBICACION: PROGRESIVA KM 102+776

BADEN DEL KM 102+776 AL KM 102+801 LONGITUD 25 METROS (MM15) Y DESVIO
CURADO CONCRETO F'C=210 KG/CM2

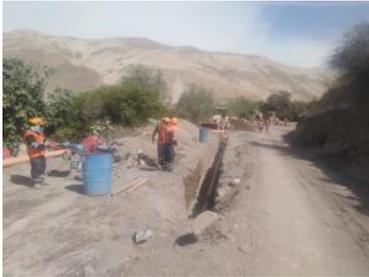
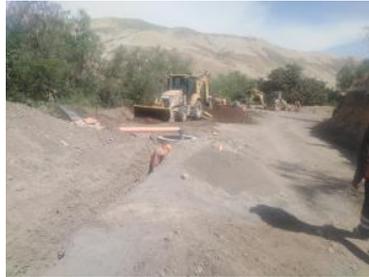
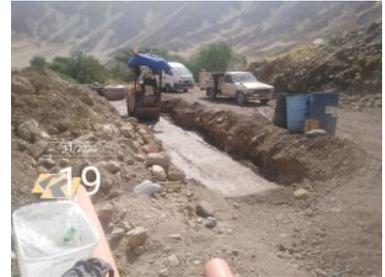
11

UBICACION: PROGRESIVA KM 94+264 Bz 137

PAO 09 RELLENO Y COMPACTADO DE ZANJA CON MATERIAL SELECCIONADO Y BUZONES RELLENO ESTRUCTURAL

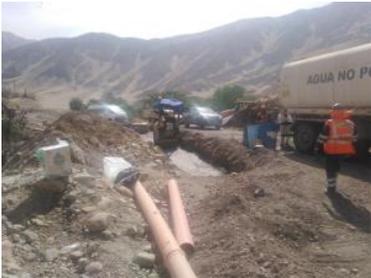
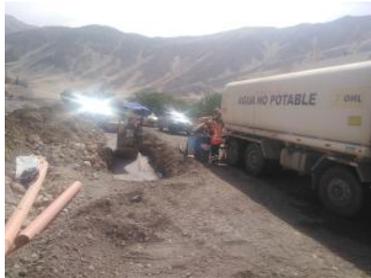
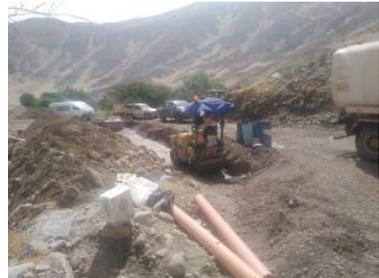
12

Actividades:
UBICACION: PROGRESIVA KM 91+260
PAO 09 RELLENO Y COMPACTADO DE ZANJA CON MATERIAL SELECCIONADO Y BUZONES RELLENO ESTRUCTURAL

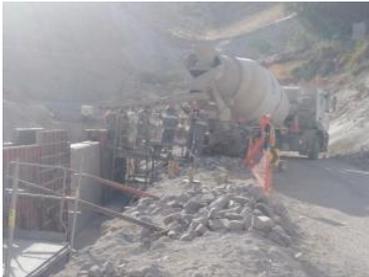
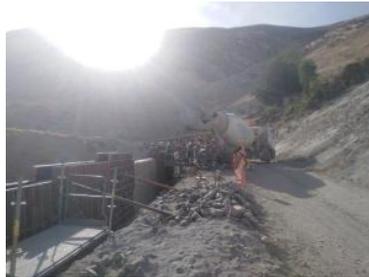
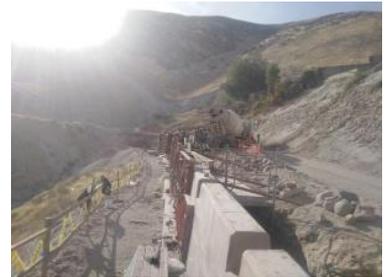
13

UBICACION: MCC + MCA KM 99+559 AL KM 99+619 L=67 M

PAO - N° 08
TRAZO Y REPLANTEO
VACIADO DE PAÑOS
