BITACORA ELECTRÓNICA DE OBRA

Confirma Bitacora: Si	Nro Informe: 85	Fecha Informe: 19-11-2020	Nombre De La Obra: Corredor vial Lima-Canta-Huayllay-Dv. Cochamarca-Emp. PE 3N Obras de Rehabilitación y Mejoramiento	Personal Encargado: LUZMILA GUERRA MOTTA
---------------------------------	---------------------------	-------------------------------------	---	--

SALDO DE OBRA: "MEJORAMIENTO, REHABILITACIÓN Y CONSERVACIÓN POR NIVELES DE SERVICIO DEL CORREDOR VIAL, LIMA – CANTA – HUAYLLAY – DV. COCHAMARCA – EMPALME PE 3N"

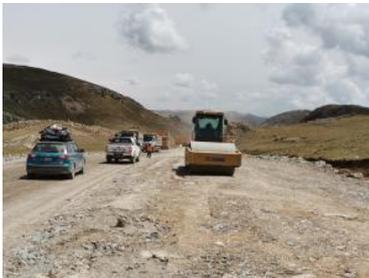
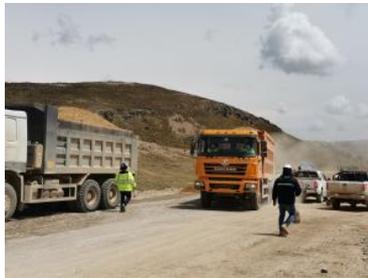
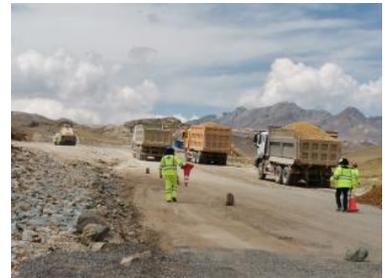
OBRAS INICIALES: TRAMO 2
 PROGRESIVA: KM 66+860 A KM 66+640, KM 67+640 A KM 67+940, KM 69+080 A KM 69+200, KM 73+050 A KM 73+110, KM 74+930 A KM 75+590
 200 Movimiento de Tierras
 201.B Desbroce y Limpieza de Zonas No Boscosas
 205.C Excavación en Explanaciones en Material Común
 210.A Conformación de Terraplenes
 221.A Material de Cantera para Terraplenes
 700 Transporte
 700.A Transporte de Materiales Granulares entre Ciento Veinte metros (120 m) y Mil metros (1000 m)
 700.B Transporte de Materiales Granulares para Distancias Mayores de Mil Metros (1000 m)
 700.E Transporte de Deshechos y Excedentes a DME entre Ciento Veinte metros (120 m) y Mil metros (1000 m)
 700.F Transporte de Deshechos y Excedentes a DME para Distancias Mayores de Mil metros (1000 m)

Personal: 1 capataz, 8 personal de piso, 1 peón y 6 vigía
 Equipos: 4 excavadora sobre orugas, 2 rodillo, 1 motoniveladora, 1 tractor sobre orugas, 1 cama baja, 11 volquetes 1 cargador frontal y 1 camión cisterna con sus respectivos operadores
 Se verifica que el material excedente producto de las excavaciones en proceso se viene acumulando a un lado de la alcantarilla en proceso de ejecución.
ES PRECISO INDICAR QUE, EL VOLQUETE COLOR NARANJA (FOTO N. 2) AL MOMENTO DE LA INSPECCION VISUAL NO CUENTA CON PLACA, POR TANTO, TAMPO CON SOAT Y OTROS SEGUROS DEL VEHICULO, POR LO QUE, DE OCURRIR ALGUN ACCIDENTE (A PROPIOS Y/O TERCEROS) SE ESTARINA LIMITANDO LAS ATENCIONES DE SALUD Y OTROS AL OPERADOR Y/O POSIBLES AFECTADOS.

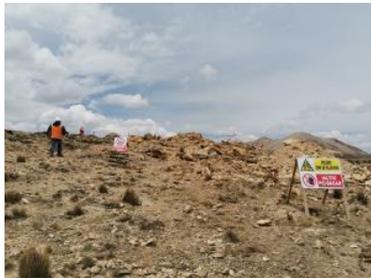
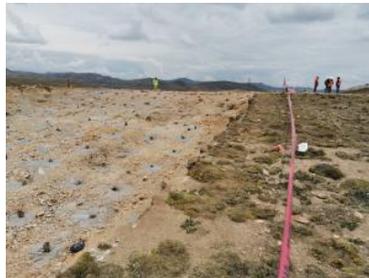
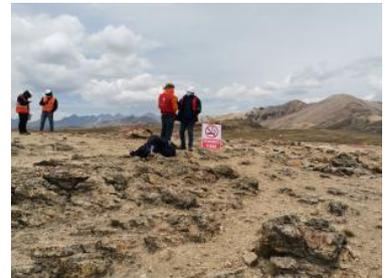
OBRAS INICIALES: TRAMO 2
PROGRESIVA: km 77+540 a km 77+640 aproximadamente
200 Movimiento de Tierras
205.B.1 Excavación en Explanaciones en Roca Fija
VOLADURA DE ROCAS

Personal verificado aproximadamente 1 hora antes del proceso de voladura de rocas propiamente dicho: 1 asistente de seguridad de SOMA - CRBC, 2 vigías – CRBC, 2 especialistas en voladura de rocas (licencia SUCAMEC en trámite) de la Empresa GEOVOL y 1 conductor de la Empresa GEOVOL

Los especialistas en voladura de rocas de la Empresa GEOVOL señores Guillermo Placencia Angulo y Orestes Nina cuyas autorizaciones se encuentran en trámite en la SUCAMEC habrían sido los encargados del carguío del material explosivo en las perforaciones previamente realizadas, además los citados no se encontrarían registrados en la relación de personal autorizado remitido a la Supervisión de obra a efectos de los procesos de voladura de rocas. Hechos verificados por el Especialista de la Supervisión de Obra en Seguridad y Salud en el Trabajo.

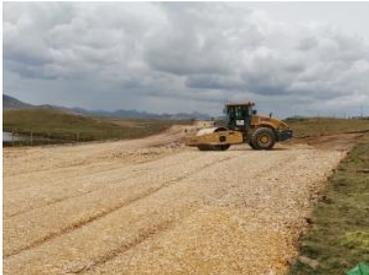
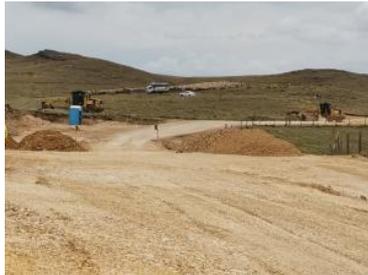
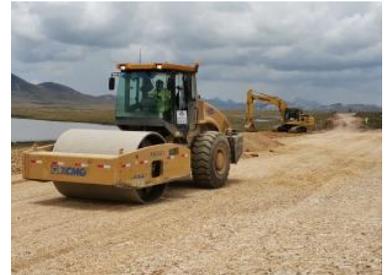
OBRAS INICIALES: TRAMO 2
 PROGRESIVA: KM 84+520 A KM 84+690, KM 84+820 A KM 85+010 Y KM 85+220 A KM 85 +320
 200 Movimiento de Tierras
 205.C Excavación en Explanaciones en Material Común
 210.A Conformación de Terraplenes
 221.A Material de Cantera para Terraplenes
 700 Transporte
 700.A Transporte de Materiales Granulares entre Ciento Veinte metros (120 m) y Mil metros (1000 m)
 700.B Transporte de Materiales Granulares para Distancias Mayores de Mil Metros (1000 m)
 700.E Transporte de Deshechos y Excedentes a DME entre Ciento Veinte metros (120 m) y Mil metros (1000 m)
 700.F Transporte de Deshechos y Excedentes a DME para Distancias Mayores de Mil metros (1000 m)

Personal: 1 capataz, 1 oficial, 2 peón y 3 vigía
 Equipos: 1 excavadora sobre orugas, 1 rodillo, 2 motoniveladora (una sin operador), 9 volquetes y 1 camión cisterna con sus respectivos operadores
 Se verifica que el material excedente producto de las excavaciones es transportado al DME ubicado en el km 85+560.
 Se toma conocimiento que el material para conformación de terraplenes es transportado de la cantera volcán 2, del km 77+000

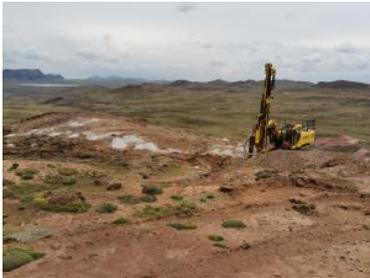
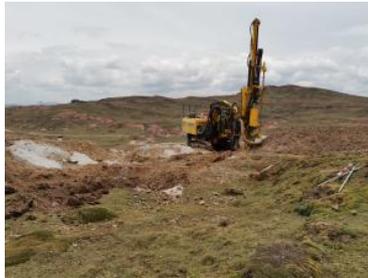
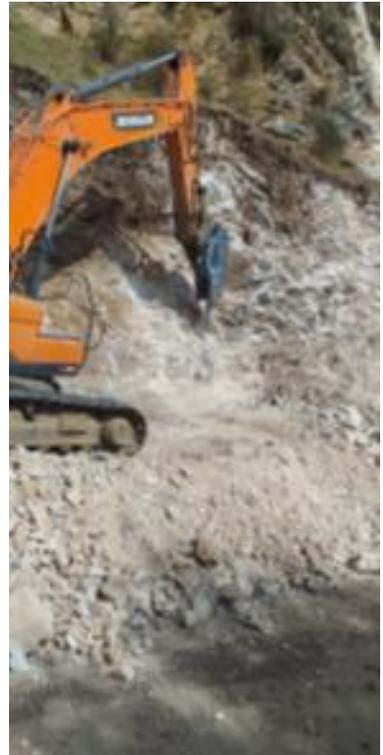
Actividades:
OBRAS INICIALES: TRAMO 2
PROGRESIVA: km 90+080 a km 90+040
200 Movimiento de Tierras
205.B.1 Excavación en Explanaciones en Roca Fija

CDescripcion _____:
Personal: 1 operador.
Equipos: 1 rock drill
Se realizan perforaciones en roca fija, a cargo de la empresa GEOVOL

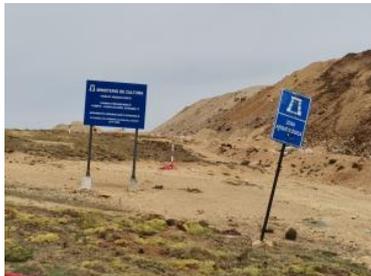
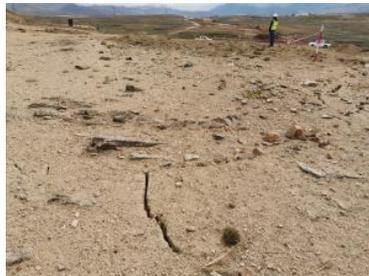
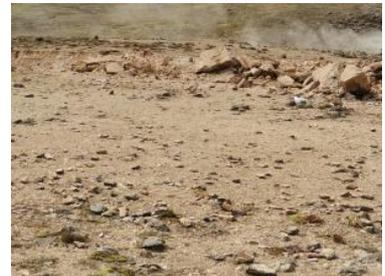
Del proceso de voladura de rocas realizado en el km 77+640 al km 77+600 aproximadamente, se habrían tenido afectaciones al área arqueológica protegida con la aparición de rajaduras en el camino pre hispánico además de bolonería que invadió el área protegida.

OBRAS INICIALES: TRAMO 2
 PROGRESIVA: km 77+540 al km 77+640 aproximadamente
 200 Movimiento de Tierras
 POSIBLES AFECTACIONES A AREA ARQUEOLOGIA PROTEGIDA (CAMINO PREISPANICO)

Del proceso de voladura realizado entre el km 77+540 al km 77+640 aproximadamente, se aprecia presencia de rajaduras e invasión de rocas en lo que sería el Camino Prehispánico "PUMPU – HUAYCOLORO (TRAMO 7) monumento arqueológico intangible protegido.
 Lo cual podría generar POSIBLES AFECTACIONES AL AREA ARQUEOLOGIA PROTEGIDA descrita.
 Es preciso indicar que el 21.11.2020 se tendría programadas actividades de voladura de roca en el km 83+700 (cantera y planta chancadora), el cual también colinda con un área arqueológica protegida. Por lo que se sugiere las acciones preventivas necesarias a fin de salvaguardar el patrimonio arqueológico.
