BITACORA ELECTRÓNICA DE OBRA

Confir ma Bitaco ra: Si	Nro Inform e: 121	Fecha Informe: 20-11-2020	Nombre De La Obra: Carretera Moquegua - Omate - Arequipa Tramo: II km. 35 al km. 153,50	Personal Encargado: CUTIPA MONZON NESTOR ARNULFO
-------------------------------------	----------------------------	------------------------------	--	--

Nro DE INFORME 121

REPORTE DEL VIERNES 20 DE NOVIEMBRE

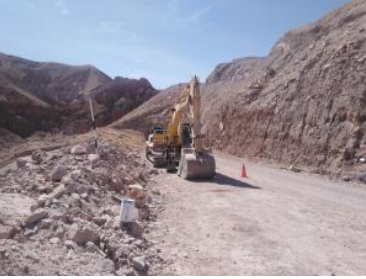
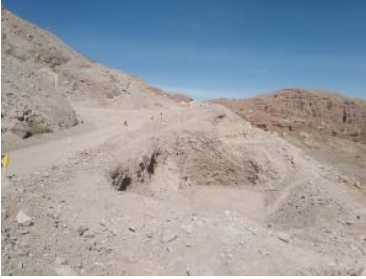
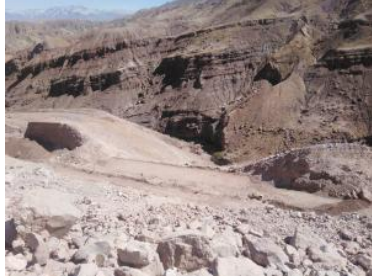
1

Actividades:
UBICACION: 41+057 AL KM 41+079 MCA
NO SE ESTA LABORANDO.

CDescripcion_____:
MAQUINARIA Y EQUIPO: 01 EXCAVADORA SOBRE ORUGA, 01 RODILLO VIBRATORIO

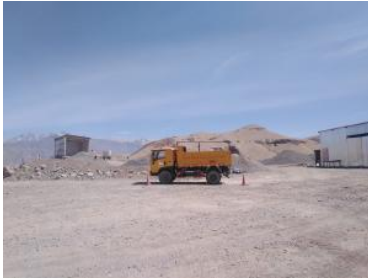
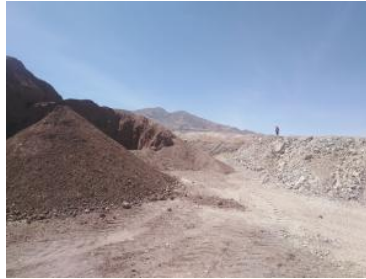
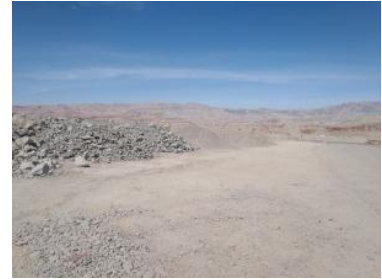
2

UBICACION PROGRESIVA KM 53+670 CANTERA CENIZA

TAMBIEN NO HAY ACTIVIDAD.

01 CAMION VIGA.

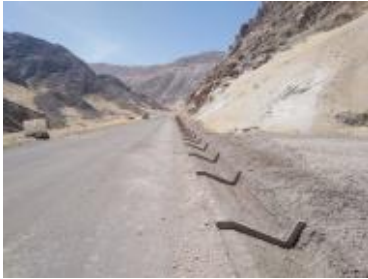
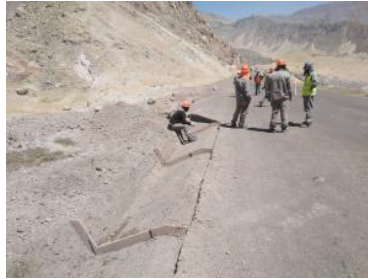
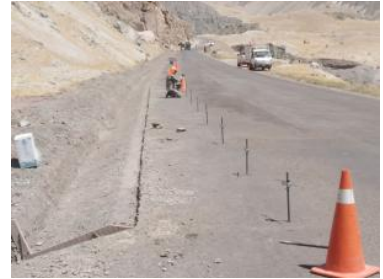
3

Actividades:
UBICACION: PROGRESIVA KM 71+777
500 OBRAS DE ARTE Y DRENAJE
510.A CUNETAS TRIANGULARES
PERFILADO, COMPACTADO Y CERCHADO

CDescripcion_____:
PERSONAL UTILIZADO: 02 VIGIAS, 01 JEFE DE GRUPO, 02 OFICIALES, 05 PEONES
MAQUINARIA Y EQUIPO: 01 BUS TRASLADO DE PERSONAL

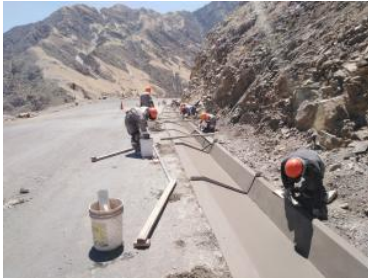
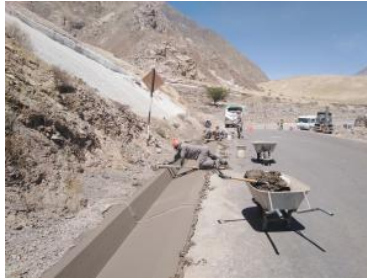
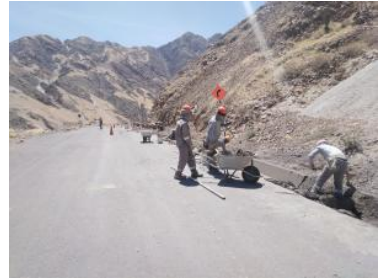
4

Actividades:
UBICACION: PROGRESIVA KM 72+240
500 OBRAS DE ARTE Y DRENAJE
510.A CUNETAS TRIANGULARES
CONCRETO F`C=175 KG/CM2 CUNETERA (COMPACTADOR DE CONCRETO)

CDescripcion _____:
PERSONAL UTILIZADO: 02 VIGIAS, 04 OFICIALES, 08 PEONES
MAQUINARIA Y EQUIPO: 01 PAVIMENTADORA DE FORMAS (CUNETERA), 01 CAMION MIXER, 01 BUS TRASLADO DE PERSONAL, 01 CAMIONETA

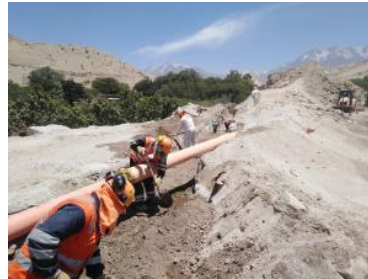
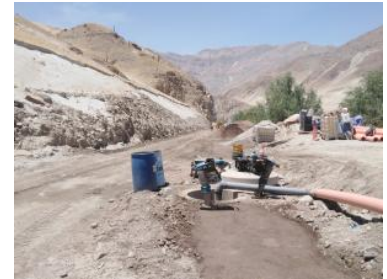
5

UBICACION : Bz. 89. KM 86+547

PAO 09 - SANEAMIENTO - RELLENO Y COMPACTADO DE ZANJAS

PERSONAL UTILIZADO: 02 VIGIAS, 01 JEFE DE GRUPO, 12 PEONES
MAQUINARIA (INC. OPERADOR) Y EQUIPO: 01 RETROEXCAVADORA, 06
VIBROAPISONADORES

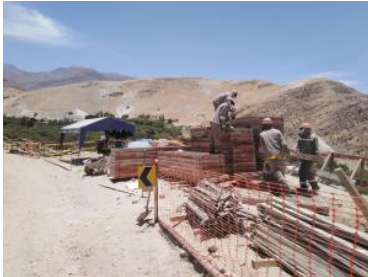
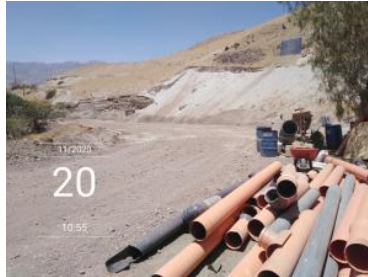
6

Actividades:
UBICACION: PROGRESIVA KM 94+264 Bz 137 PAO 09

CDescripcion _____:
NO SE ESTA TRABAJANDO EN ESTE FRENTE

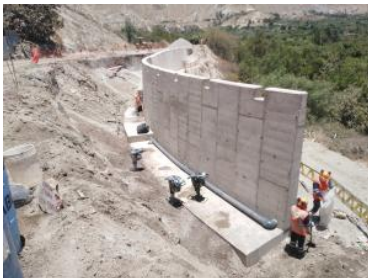
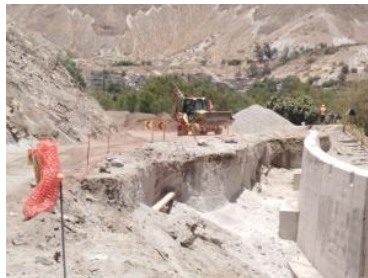
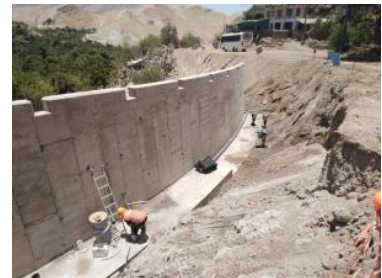
7

Actividades:
UBICACION: MCC - MCA KM 100+980 AL KM 101+030
TRABAJOS PREVIOS RELLENO CON MATERIAL ESTRUCTURAL

CDescripcion _____:
PERSONAL UTILIZADO: 02 VIGIAS, 02 PEONES, 02 OPERARIO
MAQUINARIA Y EQUIPO: 01 RETROEXCAVADORA, 04 VIBROAPISONADORES

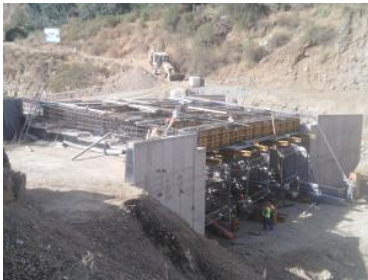
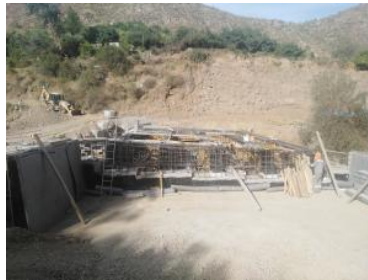
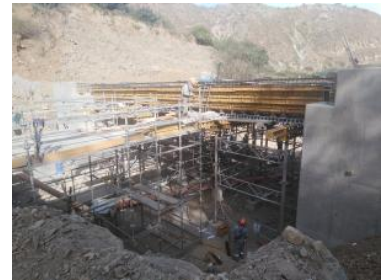
8

UBICACION: PROGRESIVA KM 113+256, L=16.00 M
1000 Puentes CONSTRUCCIÓN
1007 PUENTE AMARILLO
502.A RELLENO PARA ESTRUCTURAS
1200.A FALSO PUENTE
1007.E LOSA DE CONCRETO ARMADO
1007 VIGAS PRINCIPALES Y DIAFRAGMA
HABILITADO Y COLOCADO DE ACERO DE REFUERO

PERSONAL UTILIZADO : 01 JEFE DE GRUPO, 02 VIGÍA, 04 PEÓN. 06 OPERARIO, 02 OFICIALES
MAQUINARIA Y EQUIPO : 01 BUS DE TRASLADO DE PERSONAL, 01CAMION CARGA, 01 CAMIONETAS, 01 MINICARGADOR, 01 MINIRODILLO (BERMERO)

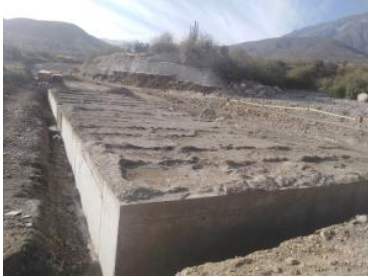
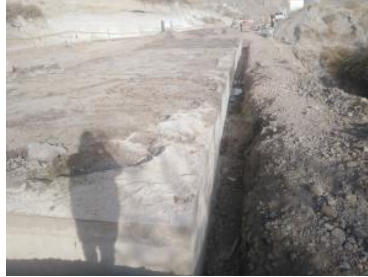
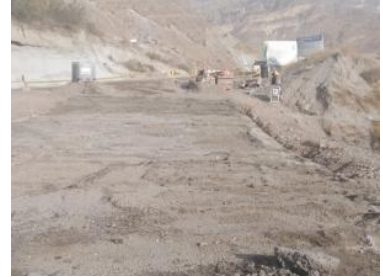
9

UBICACION: PROGRESIVA KM 102+776
BADEN DEL KM 102+776 AL KM 102+801 LONGITUD 25 METROS (MM15)
CURADO DEL CONCRETO

PERSONAL UTILIZADO: 01 PEON
