BITACORA ELECTRÓNICA DE OBRA

Confirma Bitacora: Si
Nro Informe: 86
Fecha Informe: 20-11-2020
Nombre De La Obra: Corredor vial Lima-Canta-Huayllay-Dv. Cochamarca-Emp. PE 3N Obras de Rehabilitación y Mejoramiento
Personal Encargado: LUZMILA GUERRA MOTTA

SALDO DE OBRA: “MEJORAMIENTO, REHABILITACIÓN Y CONSERVACIÓN POR NIVELES DE SERVICIO DEL CORREDOR VIAL, LIMA – CANTA – HUAYLLAY – DV. COCHAMARCA – EMPALME PE 3N”

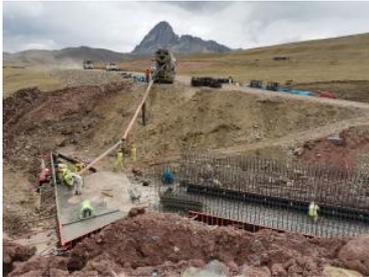
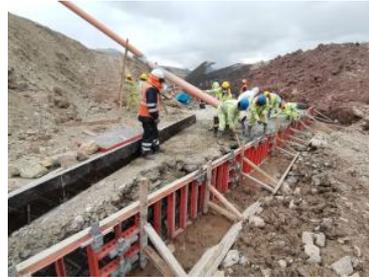
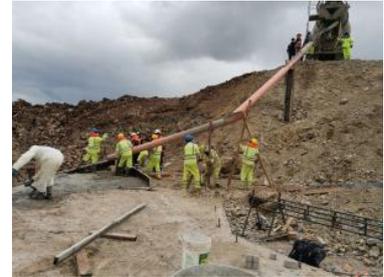
OBRAS INICIALES: TRAMO 2
PROGRESIVA: km 58+261
01.01.06Obras de Arte
610.IConcreto Clase I 9.8 MPa ($f'c=100 \text{ Kg/cm}^2$)

Personal: 1 Capataz, 4 operarios, 6 oficiales 6 ayudante y 2 vigías.
Equipos: 2 camión mixer con operador y 1 Vibradora de concreto
SE VERIFICA QUE SE VIENE COMPLETANDO EL SOLADO PREVIAMENTE EJECUTADO

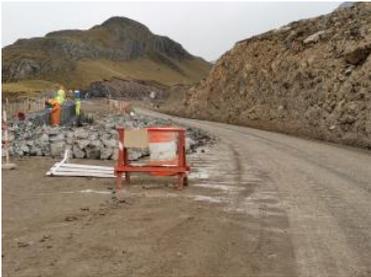
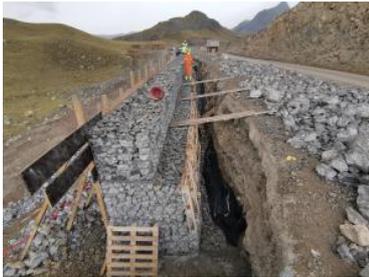
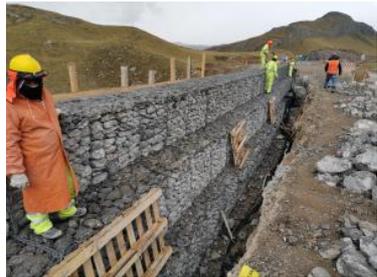
Actividades:
OBRAS INICIALES: TRAMO 2
PROGRESIVA: km 49+520 al km 49+570
600Obras de Arte
660.AGavión tipo caja

2 Personal: 1 oficial y 5 ayudantes
Equipos: ninguno
Se viene realizando actividades de cocido de malla y concluyendo con el armado de los gaviones tipo caja, posteriormente y de forma conjunta con la supervisión de obra se evaluaría las actividades consiguientes como relleno, geotextil, entre otros.

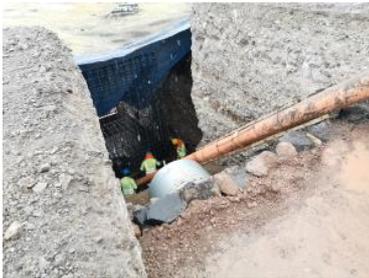
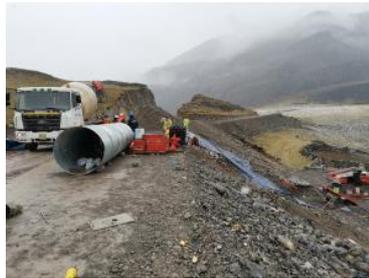
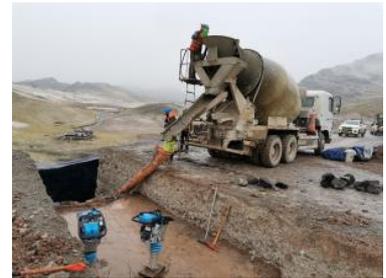
OBRAS INICIALES: TRAMO 2
PROGRESIVA: KM 44+433,
01.01.06Obras de Arte
615.AAcero de Refuerzo
610.EConcreto Clase E 17.2 MPa ($f'c=175 \text{ Kg/cm}^2$)

Personal: 1 Capataz, 7 operarios, 6 oficiales 7 ayudante y 2 vigías.
Equipos: 2 camión mixer con operador y 1 Vibradora de concreto
Actividades verificadas por personal auxiliar del Contratista de Obra y personal técnico de la Supervisión de obra.
SE VERIFICA QUE EL CONCRETO QUE SE VIERTE PRESENTA UN SLUMP EN EL PUNTO DE VERTIDO DE 2", SIN EMBARGO, DE ACUERDO AL PERSONAL TÉCNICO DE LA SUPERVISIÓN DE OBRA DEBIERA SER DE 4".

Se sugiere, que a través de la supervisión de obra pudiera mejorarse los procesos de control de calidad en obra de acuerdo a lo descrito en el panel fotográfico N° 3.

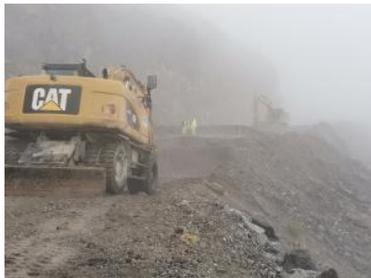
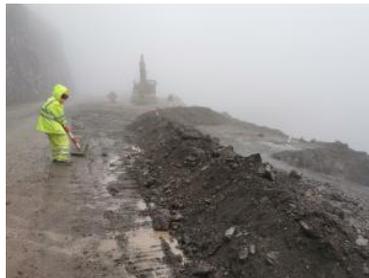
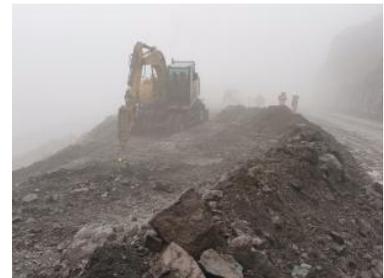
Personal: 2 capataz, 18 operario, 15 oficial, 25 ayudantes y 4 vigías
 Equipos: 1 excavadora sobre oruga, 1 excavadora sobre neumáticos con picotón, 2 camión mixer, 2 camión grúa, y 1 volquete con sus respectivos operadores y 8 vibro pisón y 2 vibradora de concreto)
 Se toma conocimiento que el material excedente producto de excavaciones es transportado al DME ubicado en el km 42+000
 Las actividades de excavación se realizan para la construcción de muro tipo gavión.
