BITACORA ELECTRÓNICA DE OBRA

Confirma Bitacora: Si	Nro Informe: N° 095-PVN - MJQ Y - 2020	Fecha Informe: 21-11-2020	Nombre De La Obra: MEJORAMIENTO DE LA CARRETERA HUANUCO-CONOCOCHA, SECTOR: HUANUCO-LA UNION-HUALLANCA TRAMO KM. 52+920 (PUNTO UNION) AL KM.102+819 (TINGO CHICO) REGION HUANUCO	Personal Encargado: MICHAEL JESUS QUISPE YAURI.
---------------------------------	--	-------------------------------------	---	---

OBRA N° 127-2018-MTC/20.2 CON LA EMPRESA CONTRATISTA CR20-(CHINA RAILWAY 20 BUREAU GROUP CORPORATION) PARA LA EJECUCIÓN DE LA OBRA “MEJORAMIENTO, CONSERVACIÓN POR NIVELES DE SERVICIO Y OPERACIÓN DE CORREDOR VIAL HUÁNUCO-LA UNIÓN-HUALLANCA-DV. ANTAMINA/EMP. PE-3N (TINGO CHICO)-NUEVAS FLORES-LLATA-ANTAMINA”, TRAMO II: INICIA (PUNTO UNIÓN) KM 52+920 Y CULMINA (TINGO CHICO) KM 102+819.

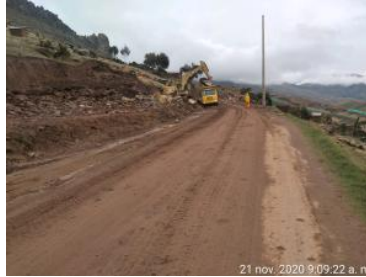
Foto2:

103.A MANTENIMIENTO DE TRANSITO TEMPORAL Y SEGURIDAD VIAL

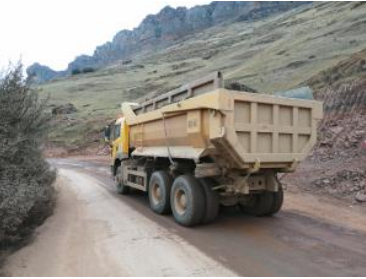
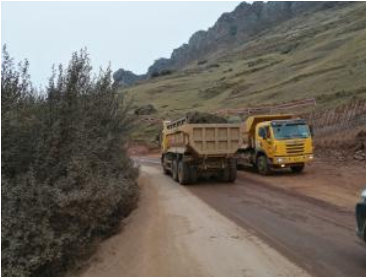
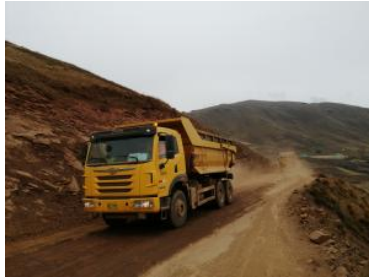
700.C TRANSPORTE MATERIAL EXCEDENTE DISTANCIA ENTRE 120M Y 1000M

700.D TRANSPORTE MATERIAL EXCEDENTE DISTANCIA MAYORES DE 1000M
