# BITACORA ELECTRÓNICA DE OBRA

<b>Confirma Bitacora:</b> Si	<b>Nro Informe:</b> N° 096-PVN - MJQY - 2020	<b>Fecha Informe:</b> 23-11-2020	<b>Nombre De La Obra:</b> MEJORAMIENTO DE LA CARRETERA HUANUCO-CONOCOCHA, SECTOR: HUANUCO-LA UNION-HUALLANCA TRAMO KM. 52+920 (PUNTO UNION) AL KM.102+819 (TINGO CHICO) REGION HUANUCO	<b>Personal Encargado:</b> MICHAEL JESUS QUISPE YAURI.
---------------------------------	---	-------------------------------------	---	---

OBRA N° 127-2018-MTC/20.2 CON LA EMPRESA CONTRATISTA CR20-(CHINA RAILWAY 20 BUREAU GROUP CORPORATION) PARA LA EJECUCIÓN DE LA OBRA “MEJORAMIENTO, CONSERVACIÓN POR NIVELES DE SERVICIO Y OPERACIÓN DE CORREDOR VIAL HUÁNUCO-LA UNIÓN-HUALLANCA-DV. ANTAMINA/EMP. PE-3N (TINGO CHICO)-NUEVAS FLORES-LLATA-ANTAMINA”, TRAMO II: INICIA (PUNTO UNIÓN) KM 52+920 Y CULMINA (TINGO CHICO) KM 102+819.

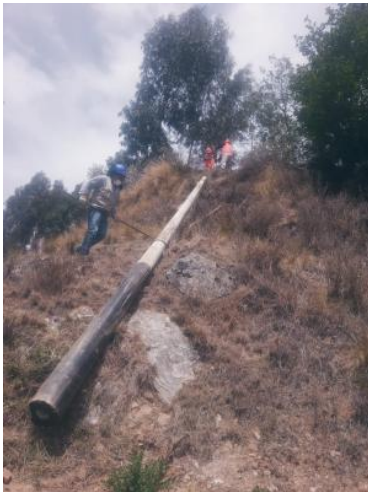
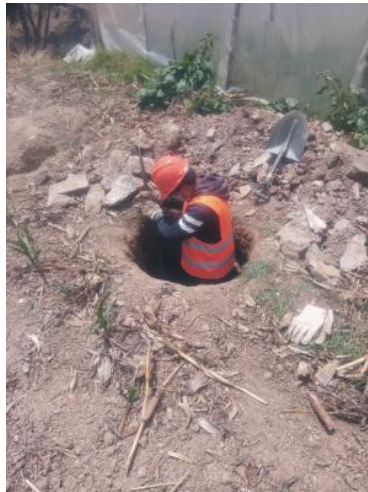
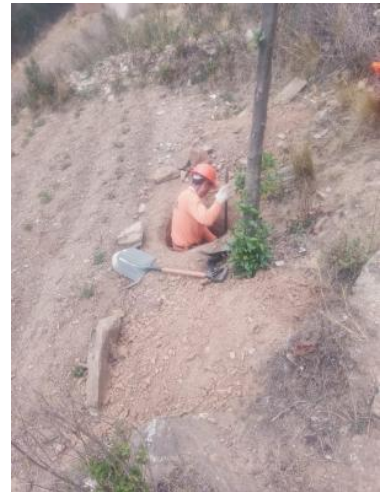
PROGRESIVA: KM 71+000 AL KM 72+000

SE REALIZO EL TRASLADOS DE LOS POSTES DE CONCRETO DE LUZ DE 13 MT PARA SU IZAJE.

SE CONTINUA CON LA EXCAVACIÓN DE HOYO PARA POSTES DE LUZ DE 9 MT, 11 MT Y 13 MT
