BITACORA ELECTRÓNICA DE OBRA

Confirma Bitacora: Si	Nro Informe: 89	Fecha Informe: 24-11-2020	Nombre De La Obra: Corredor vial Lima-Canta-Huayllay-Dv. Cochamarca-Emp. PE 3N Obras de Rehabilitación y Mejoramiento	Personal Encargado: LUZMILA GUERRA MOTTA
---------------------------------	---------------------------	-------------------------------------	---	--

SALDO DE OBRA: "MEJORAMIENTO, REHABILITACIÓN Y CONSERVACIÓN POR NIVELES DE SERVICIO DEL CORREDOR VIAL, LIMA – CANTA – HUAYLLAY – DV. COCHAMARCA – EMPALME PE 3N"

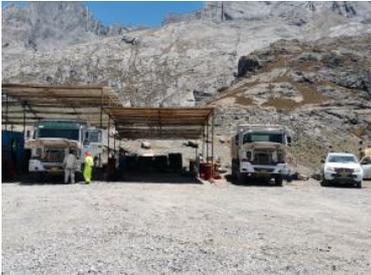
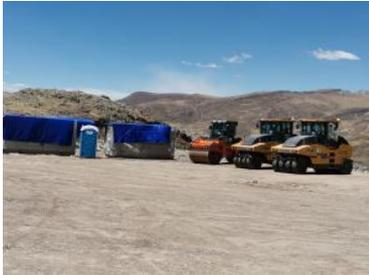
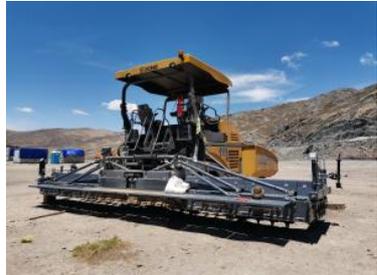
Actividades:
OBRAS INICIALES: TRAMO 2
PROGRESIVA: 36+000
PATIO DE MANTENIMIENTO DE EQUIPO Y MAQUINARIA

Personal: 1 Jefe de Equipos, 1 Supervisor de mantenimiento de equipo mecánico, 1 Planner de equipos y 4 operario mecánico
Equipos: 2 Rodillo Tándem, 4 Rodillo Liso, 2 Rodillos Neumáticos, 1 Motoniveladora, 12 Volquetes, 2 Cisterna De Agua, 1 Cisterna de Combustible, 2 Camión Grúa, 4 Excavadora Sobre Orugas, 2 Excavadora sobre Neumático, 6 Cargador Frontal, 2 Camioneta, 2 Microbus, 3 Minibus, 11 Camionetas Pick Up, 1 Grúa Telescópica, 1 Montacarga, 1 Minicargador, 3 Omnibus, 5 Grupo Electrógeno, 2 Pavimentadora De Asfaltado En Caliente una ensamblada y la segunda en proceso de ensamblaje, 1 Camión Hormigonero Auto Recargable, 1 Tractor Remolcador, 2 Camión Baranda, 1 Zaranda Vibratoria.
No se verifica áreas para disposición de residuos de grasas aceites y otros, tampoco con áreas de almacenamiento.
No se verifica áreas de disposición de residuos de acero llantas entre otros.
No se verifica áreas de disposición de residuos en general

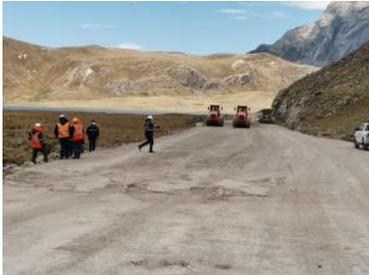
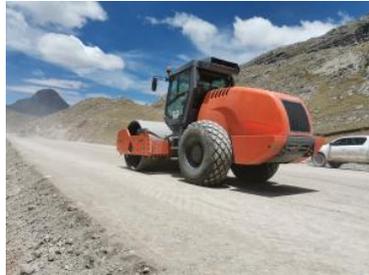
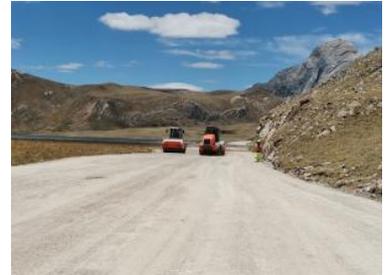
PROGRESIVA: km 47+040 al km 47+450

220.BMejoramiento de Suelos a Nivel de Subrasante

Personal: 1 Capataz, 2 Oficial, 2 Peón y 2 Vigías

Equipos: 1 motoniveladora, 2 rodillo, 1 camión cisterna, 6 volquetes con sus respectivos operadores.

El material para Mejoramiento de Suelos a Nivel de Subrasante, es transportado de la cantera ubicada en el km 37+500 aproximadamente.

Actividades verificadas por personal profesional contractual especialista en Suelos y Pavimentos tanto de la Empresa Contratista como de la consultora para la Supervisión de Obra.

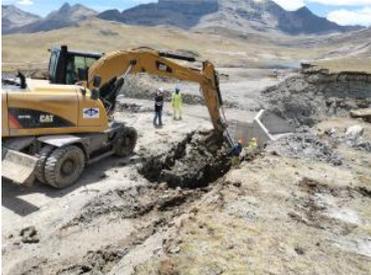
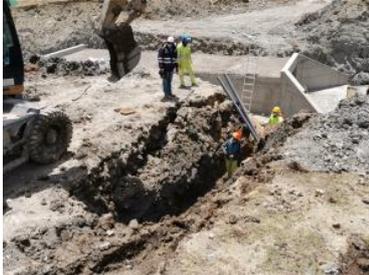
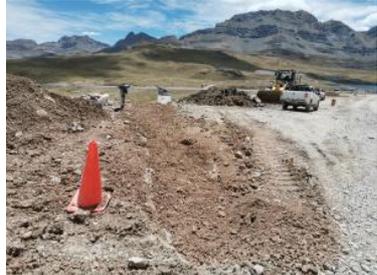
Actividades:
OBRAS INICIALES: TRAMO 2
PROGRESIVA: KM 51+900 A KM 52+080
600Obras de Arte
601.AExcavación No Clasificada para Estructuras
605.ARelleno para Estructuras
625.BSubdrén Profundo (KM 52+026 A KM 52+080 LI)
625.B1Subdrén de Descarga (KM 51+900)
650.H1Geotextil No Tejido Clase 2
624.F1Tubo de HDPE, D=4" (Perforada)

CDescripcion _____:
Personal: 1 Capataz, 6 oficial, 2 personal de piso y 2 vigías
Equipos: 1 excavadora sobre neumáticos, 1 cargador frontal y 1 volquetes con sus respectivos operadores, además de 2 vibro pisón.
El material producto de excavaciones es transportado al DME ubicado en el km 55+800
El material para filtro (piedra chancada) es transportada del área de acopio ubicada en el km 42+000.

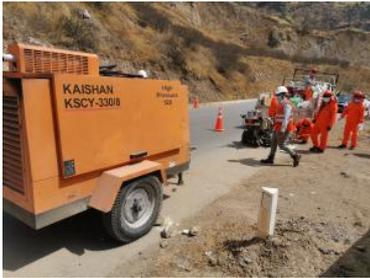
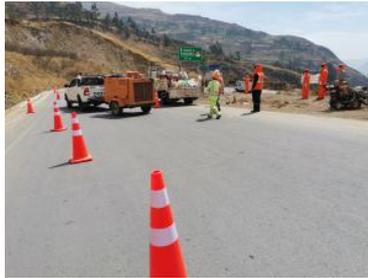
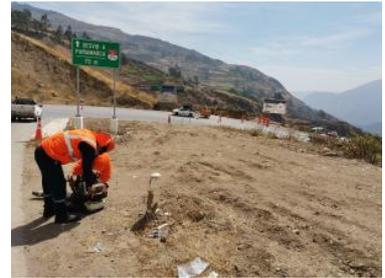
OBRAS INICIALES: TRAMO 2
PROGRESIVA: KM 2+000 AL KM 3+000
100 OBRAS PRELIMINARES
103. AMANTENIMIENTO DE TRÁNSITO TEMPORAL Y SEGURIDAD VIAL

Personal: 1 Residente, 2 Técnico Y 5 Ayudantes, 2 Oficial y 2 Vigías.
Equipos: 1 Mochila Pulverizadora, 1 Compresora, 1 Maquina para pintar pavimentos, 1 Camión Baranda
Como parte del mantenimiento de Tránsito Temporal y Seguridad Vial, inician las actividades de marcas en el pavimento, las cuales se realizarían hasta desde el km 0 al km 20 aproximadamente
