BITACORA ELECTRÓNICA DE OBRA

Confirma Bitacora: Si
Nro Informe: N.º 097-PVN - MJQY - 2020
Fecha Informe: 24-11-2020
Nombre De La Obra: MEJORAMIENTO DE LA CARRETERA HUANUCO-CONOCOCHA, SECTOR: HUANUCO-LA UNION-HUALLANCA TRAMO KM. 52+920 (PUNTO UNION) AL KM.102+819 (TINGO CHICO) REGION HUANUCO
Personal Encargado: MICHAEL JESUS QUISPE YAURI.

OBRA N° 127-2018-MTC/20.2 CON LA EMPRESA CONTRATISTA CR20-(CHINA RAILWAY 20 BUREAU GROUP CORPORATION) PARA LA EJECUCIÓN DE LA OBRA "MEJORAMIENTO, CONSERVACIÓN POR NIVELES DE SERVICIO Y OPERACIÓN DE CORREDOR VIAL HUÁNUCO-LA UNIÓN-HUALLANCA-DV. ANTAMINA/EMP. PE-3N (TINGO CHICO)-NUEVAS FLORES-LLATA-ANTAMINA", TRAMO II: INICIA (PUNTO UNIÓN) KM 52+920 Y CULMINA (TINGO CHICO) KM 102+819.

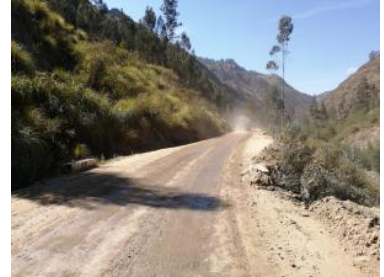
Foto3:

103.A MANTENIMIENTO DE TRANSITO TEMPORAL Y SEGURIDAD VIAL

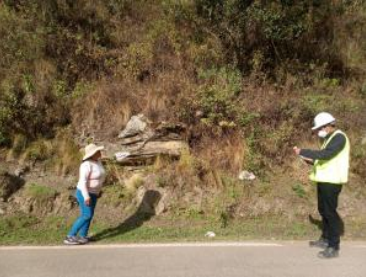
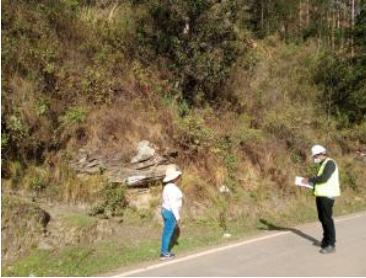
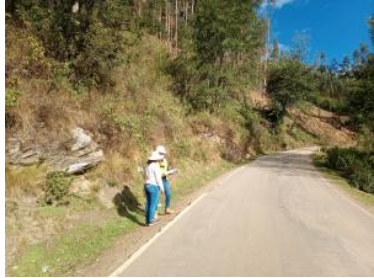
Actividades:
PROGRESIVA: KM 70+200
REUNIÓN CON LA COMUNIDAD CAMPASINA DE COLQUILLAS

CDescripcion_____:
EL EQUIPO PACRI SEDE CHAVINILLO TRATO LOS SIGUIENTES TEMAS:
- MRQ (MECANISMO DE RESOLUCIÓN DE QUEJAS)
- COMITE DE GESTIÓN
- PROCESO DE PAGOS A LAS VIVIENDAS AFECTADAS
